**RELATÓRIO TÉCNICO DIÁRIO**  
**Monitoramento em defluência reduzida**  
**UHE Eng. Sérgio Motta - Porto Primavera**

| Número doc.: | RT/GS/32/2021 |
| Data atividade: | 06/07/2021 |

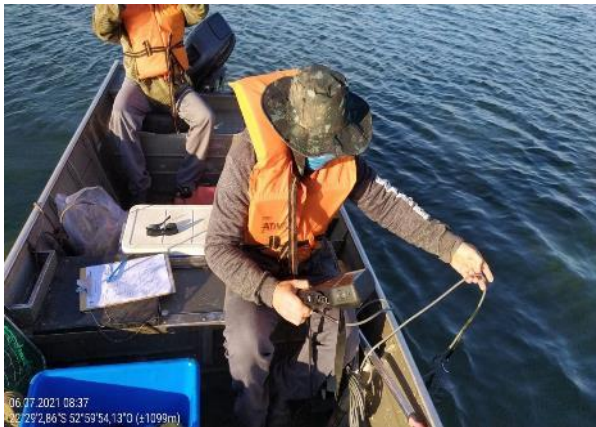
Figura 7 – Monitoramento da qualidade de água no Ponto 1, em 06/07/2021. Coordenadas: 22°29'2,86"S, 52°59'54,13"O.

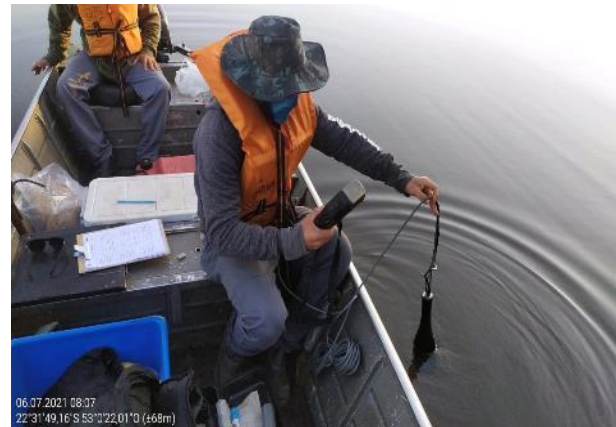
A maioria dos valores dos parâmetros avaliados, em todos os pontos de amostragem, estiveram em conformidade com os limites definidos na Resolução CONAMA 357/2005, em seu Artigo 15 - Águas doces Classe II, exceto P2 às 15:00 horas (4,35 mg/L), sendo exceção apenas um horário. Assim, em P2, ao contrário dos dias anteriores (30/06, 01 a 04/07/21), as concentrações de oxigênio dissolvido na água voltaram a apresentar declínio, com valor abaixo do limiar de 5,00 mg/L no período da tarde, porém a média diária foi 5,81 mg/L (8:00h: 7,15 mg/L; 11:00h: 5,94 mg/L; 15:00h: 4,35 mg/L). Entretanto, reitera-se que, mesmo o valor de 4,35 não representa risco à biodiversidade aquática e podem ter relação com o aumento gradativo da temperatura. Em geral, as concentrações médias de oxigênio dissolvido no Trecho 1, no dia de hoje, variaram entre 5,81 mg/L e 7,34 mg/L (Quadro 1).

Figura 8 – Monitoramento da qualidade de água no Ponto 2, em 06/07/2021. Coordenadas: 22°31'49,16"S, 53°00'22,01"O.

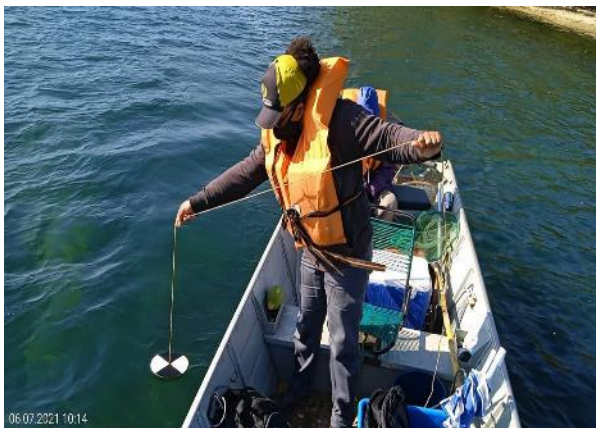
Figura 9 – Monitoramento da qualidade de água no Ponto 3, em 06/07/2021. Coordenadas: 22°37,86"S, 53°05'46,11"O.

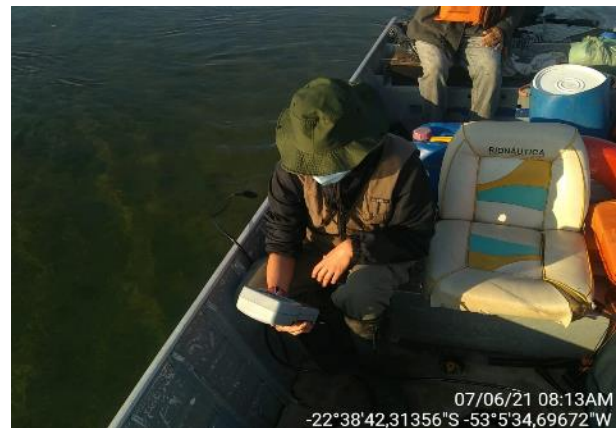
Figura 10 – Monitoramento da qualidade de água no Ponto 4, em 06/07/2021. Coordenadas: 22°38'42,31"S, 53°05'34,70"O.

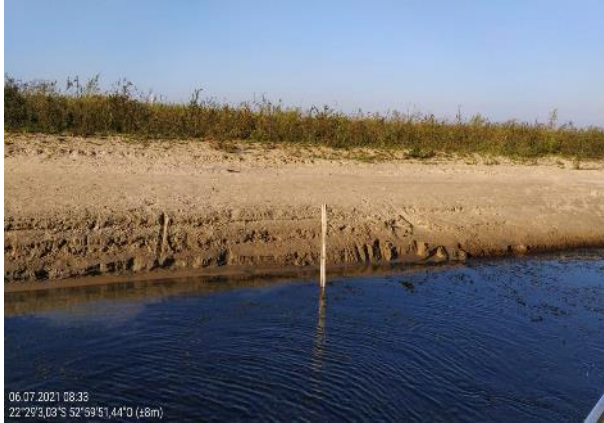
Figura 11 – Imagem do barranco ilustrando a redução de cota no Ponto 1, em 06/07/2021. Coordenadas: 22°29'3,03"S, 52°59'51,44"O.

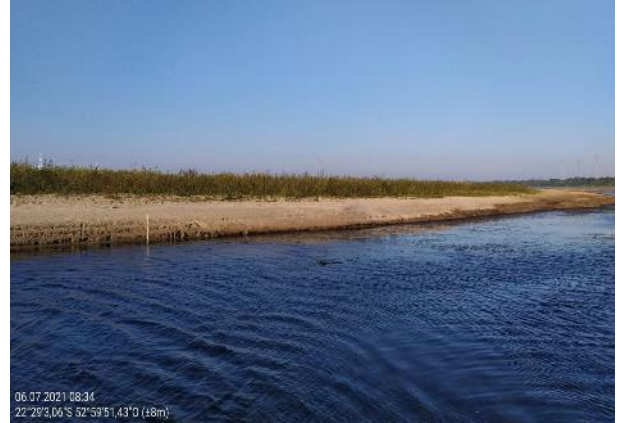
Figura 12 – Pontos de monitoramento com risco à ictiofauna no Ponto 1, em 06/07/2021. Coordenadas: 22°29'3,06"S, 52°59'51,43"O.

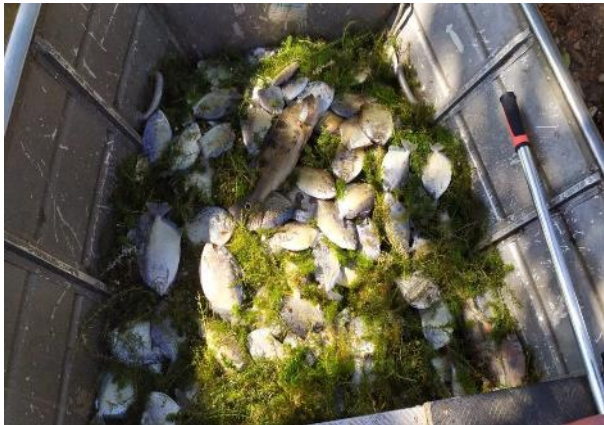
Em P1, na lagoa do Chiclete, foram recolhidos 1390 indivíduos mortos, distribuídos em nove espécies: *Cichla* sp. (87 indivíduos, tucunaré), *Geophagus* sp. (68 indivíduos, porquinho), *Geophagus sveni* (5 indivíduos, porquinho), *Hoplias malabaricus* (1 indivíduo, traíra), *Hoplias* sp. (2 indivíduos, traíra), *Leporinus* sp. (25 indivíduos, piau), *Metynnis lippincottianus* (1185 indivíduos, pacu-cd), *Rhinelepis aspera* (3 indivíduos, cascudo-preto) e *Satanoperca* sp. (14 indivíduos, cará), com biomassa total estimada de 190,7 kg. Ressalta-se que o número de peixes mortos, registrados neste trecho hoje, foi mais elevado do que nos dias anteriores (04/07/21, 29 indivíduos e 17,5 kg, 05/07/21, 33 indivíduos e 19,4 kg).

Figura 13 – Peixes recolhidos na lagoa Chiclete monitorada localizada próximo ao Ponto 1, em 06/07/2021. Coordenadas: 22°29'3,78"S, 52°59'52,08"O.

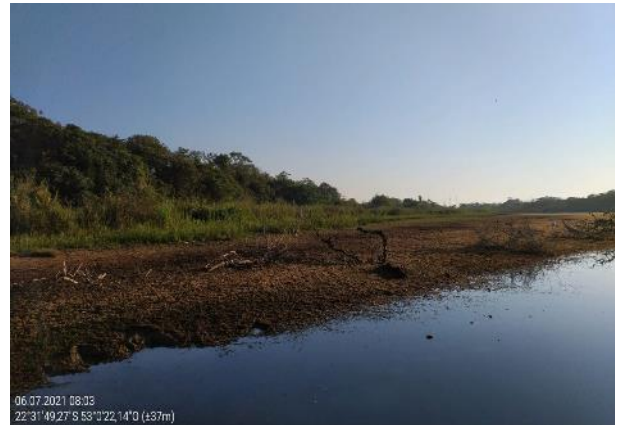
Figura 14 – Pontos de monitoramento com risco à ictiofauna no Ponto 2, em 06/07/2021. Coordenadas: 22°31'4,27"S, 53°00'22,14"O.

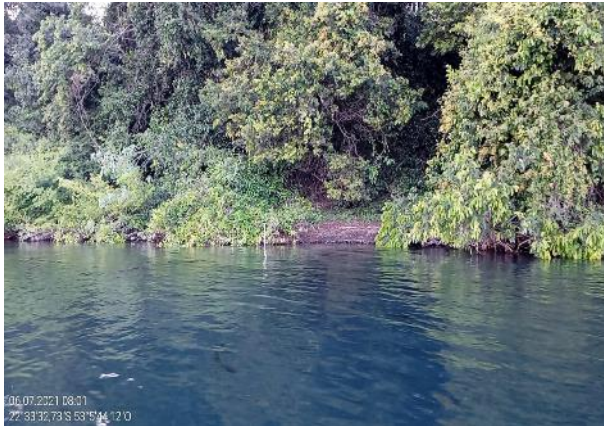
Figura 15 – Pontos de monitoramento com risco à ictiofauna no Ponto 3, em 06/07/2021. Coordenadas: 22°33'32,73"S, 53°05'44,12"O.

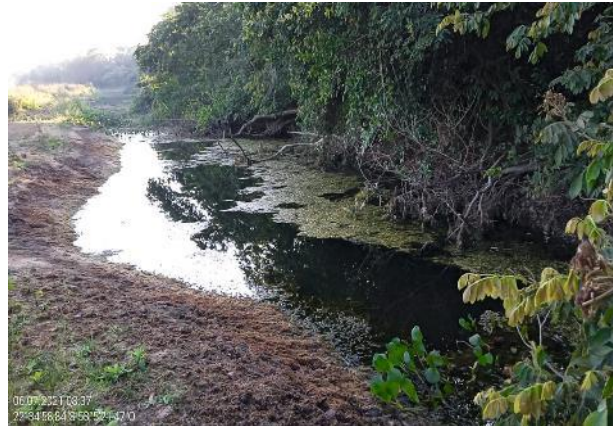
Figura 16 - Pontos de monitoramento com risco à ictiofauna no Ponto 3, em 06/07/2021. Coordenadas: 22°34'58,84"S, 53°05'21,47"O.

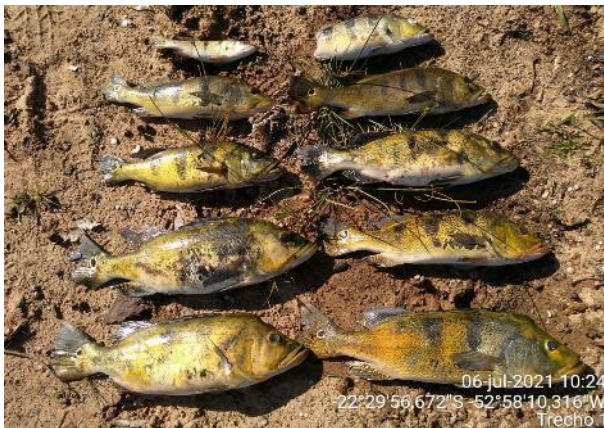
Figura 17 - Exemplos de *Cichla kelberi* mortos recolhidos no ponto 1, em 06/07/2021. Coordenadas: 22°29'56,67"S, 52°58'10,31"O.

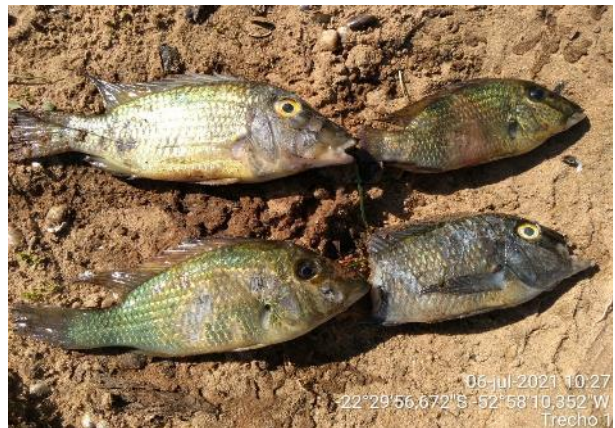
Figura 18 - Exemplos de *Geophagus sveni* mortos recolhidos no ponto 1, em 06/07/2021. Coordenadas: 22°29'56,67"S, 52°58'10,31"O.

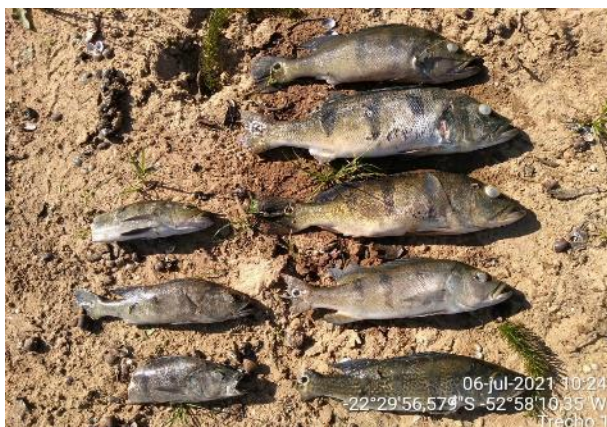
Figura 19 – Exemplares de *Cichla piquiti* mortos recolhidos no ponto 1, em 06/07/2021. Coordenadas: 22°29'56,67"S, 52°58'10,31"O.

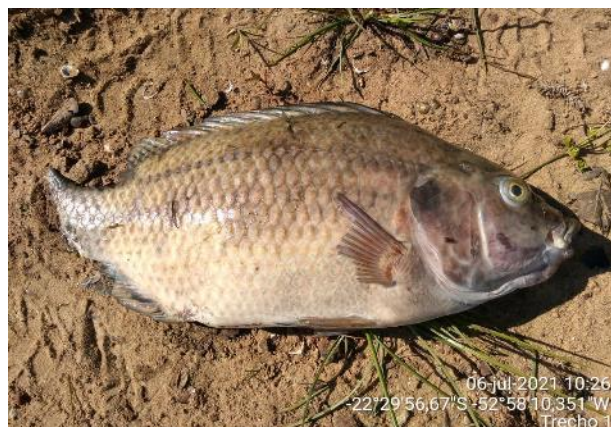
Na área monitorada em P3, foram recolhidos 31 indivíduos mortos, com biomassa total de 4,8 kg, distribuídos em cinco espécies: *Satanoperca* sp. (16 indivíduos, cará, Figura 20), *Geophagus sveni* (12 indivíduos, porquinho, Figura 21), *Cichla kelberi* (1 indivíduo, tucunaré-amarelo, Figura 22), *Gymnotus inaequilabiatus* (1 indivíduo, morenita, Figura 23) e *Metynnis lippincottianus* (1 indivíduo, pacu-cd, Figura 24). Ressalta-se que o número de mortos registrados hoje, em P3, foi expressivamente menor do que nos três últimos dias (03/07/21, 244 indivíduos, e biomassa total de 28,5 kg; 04/07/21, 236 indivíduos e biomassa total de 34,0 kg; 05/07/21, 316 indivíduos e biomassa total de 40,4 kg). Ainda em P3, foram

Figura 20 – Indivíduo de *Satanoperca* sp. morto recolhido durante o monitoramento no Ponto 3, em 06/07/2021. Coordenadas: 22°29'56,67"S, 52°58'10,31"O.

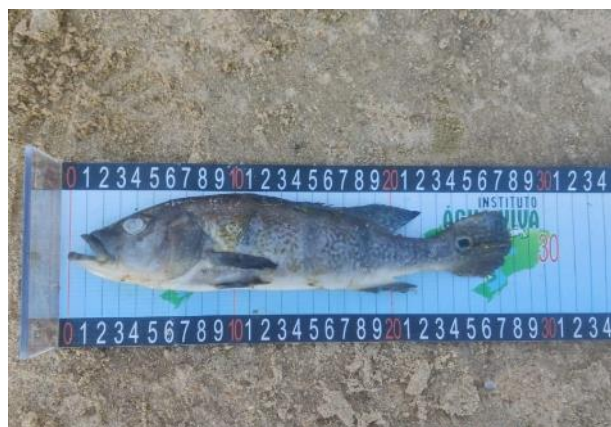
Figura 22 – Indivíduo de *Cichla piquiti* morto recolhido durante o monitoramento no Ponto 3, em 06/07/2021. Coordenadas: 22°33'17,4"S, 53°05'41,3"O.

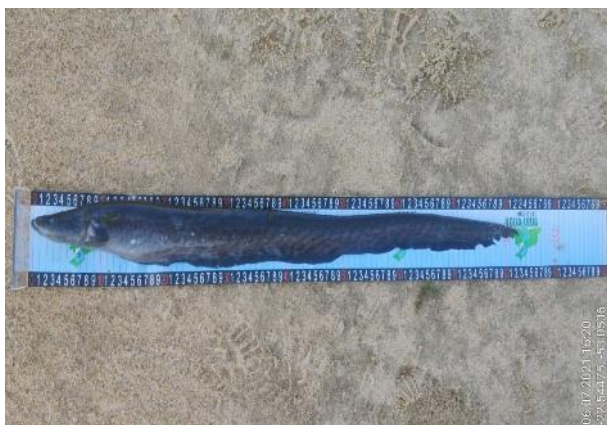
Figura 23 – Indivíduo de *Gymnotus inaequilabiatus* morto recolhido durante o monitoramento no Ponto 3, em 06/07/2021. Coordenadas: 22°33'17,4"S, 53°05'41,3"O.

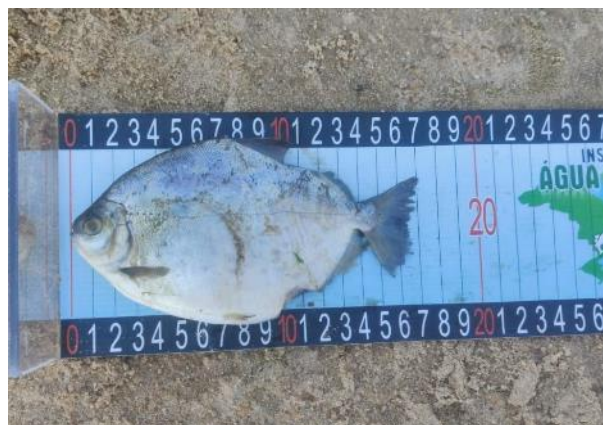
Figura 24 – Indivíduo de *Metynnis lippincottianus* morto recolhido durante o monitoramento no Ponto 3, em 06/07/2021. Coordenadas: 22°33'17,4"S, 53°05'41,3"O.

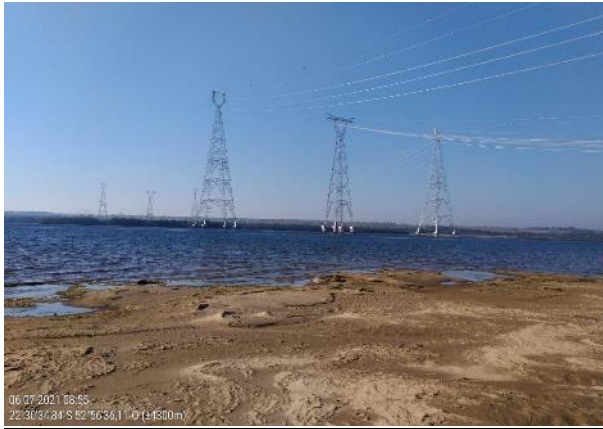
| Nome da área: | Pedral próximo à linha de transmissão (Figuras 25 e 26). |
| Descrição geral: | Local de afloramento rochoso de aproximadamente 25 hectares com uma lâmina de água irregular de 0,5m, a ser exposta a qualquer redução da vazão. Ambiente de difícil deslocamento pela água com alto risco de mortandade de peixes se isolado. Ações de resgate com arrastos e puçás são inviáveis pela grande área e irregularidade do fundo rochoso. |

Figura 25 – Vista da região do pedral (margem direita), em 06/07/2021. Coordenadas: 22°33'54,02"S, 53°02'24,06"O.

| Ações realizadas: | Área de monitoramento diário do teor de oxigênio dissolvido e vistorias. |
| Observações gerais: | Ponto de monitoramento permanente até a recuperação das vazões acima de 3.500 m <sup>3</sup> /s. |

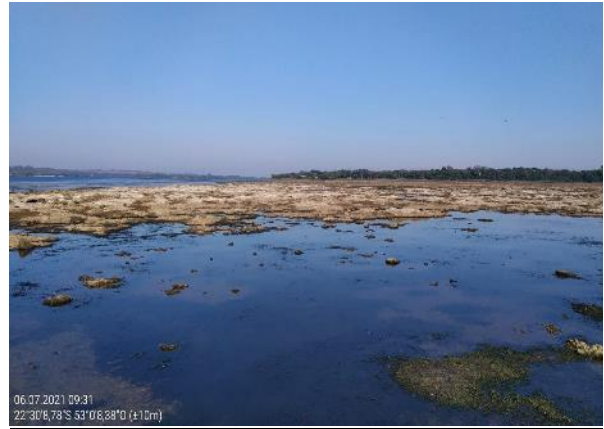
Figura 26 – Vista da região da linha de transmissão, em 06/07/2021. Coordenadas: 22°30'20,24"S, 53°00'23,06"O.

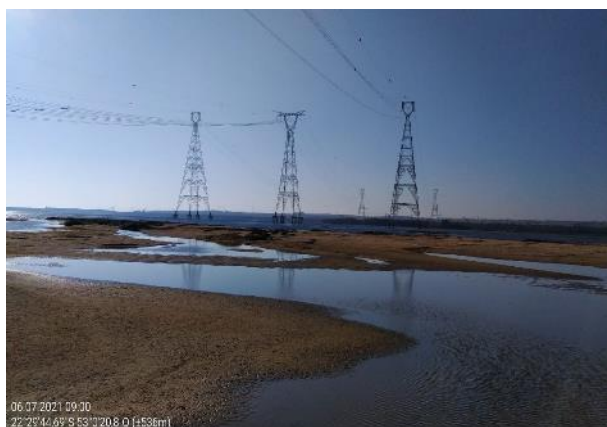
| Nome da área: | Região marginal do MS, próxima ao Pedral (Figuras 27 e 28). |
| Descrição geral: | Região a montante do porto São Francisco, com aproximadamente 10 ha e profundidade inferior a 0,6 m. |
| Observações gerais | Região sensível ao rebaixamento do rio Paraná pela redução da vazão, com grande dificuldade operacional no resgate e salvamento, devido à grande quantidade de macrófitas. O risco de desconexão com o rio Paraná é iminente. |

Figura 27 – Vista da região do Pedral, em 06/07/2021. Coordenadas: 22°29'54,92"S, 53°00'27,43"O.

| Ações realizadas: | Monitoramento permanente quanto aos parâmetros temperatura e oxigênio dissolvido, vistorias embarcadas e sobrevoos com drone e helicóptero. |

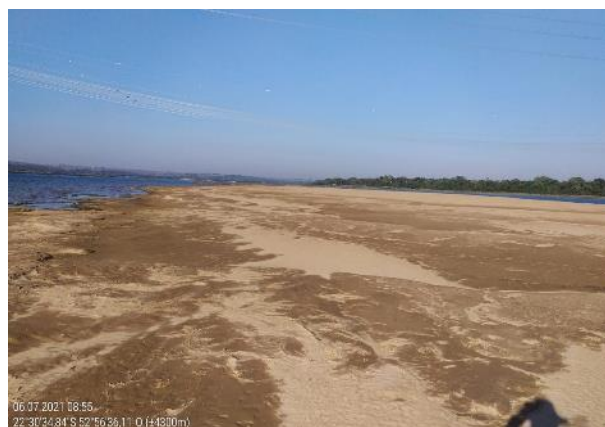
Figura 28 – Vista da região do Pedral, em 06/07/2021. Coordenadas: 22°29'44,49"S, 53°00'22,89"O.

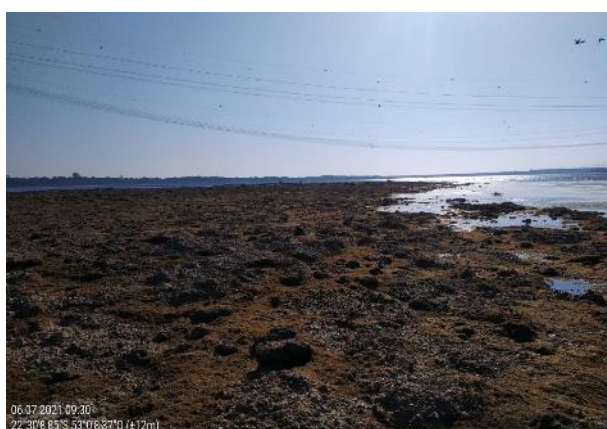
| Nome da área: | Beira Rio - Rosana (Figuras 29 e 30) |
| Descrição geral: | Região povoada por pescadores profissionais, comunidade tradicional - SP. |
| Observações gerais: | Região sensível a maior rebaixamento do nível da água, limitando o acesso dos pescadores ao rio Paraná, com riscos de degradação da qualidade da água pela presença de macrófitas e esgotos clandestinos. |

Figura 29 – Vista da região do Beira Rio, em 06/07/2021. Coordenadas: 22°30'8,85"S, 53°00'8,37"O.

| Ações realizadas: | Monitoramento dos parâmetros de oxigênio dissolvido e temperatura da água. |

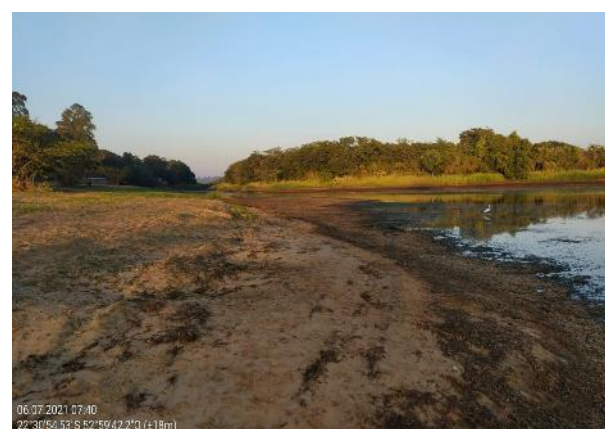
Figura 30 – Vista da região do Beira Rio, em 06/07/2021. Coordenadas: 22°30'54,53"S, 52°59'42,2"O.

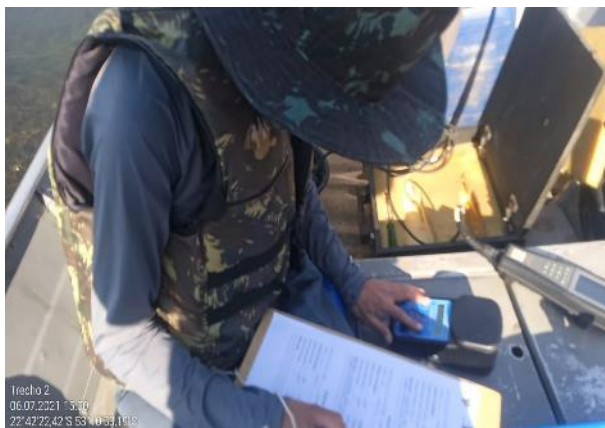
Figura 29 – Monitoramento da qualidade de água no Ponto 5, em 06/07/2021. Coordenadas: 22°42'22,42"S, 53°10'53,19"O.

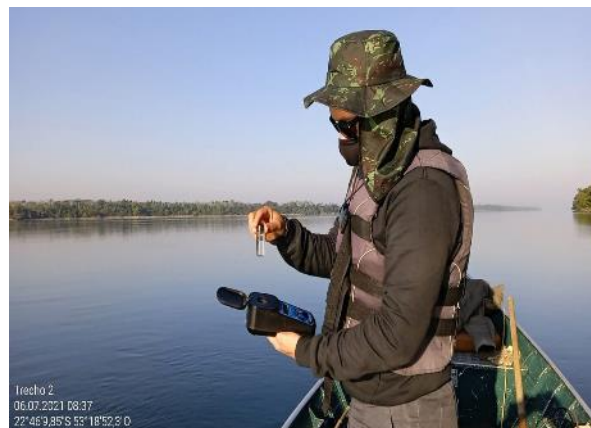
Figura 30 – Monitoramento da qualidade de água no Ponto 6, em 06/07/2021. Coordenadas: 22°46'9,85"S, 53°18'52,3"O.

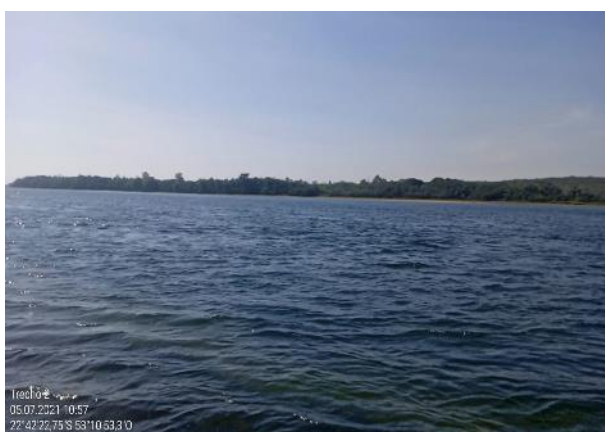
Figura 31 – Pontos de monitoramento com risco à ictiofauna no Ponto 5, em 06/07/2021. Coordenadas: 22°42'22,75\"S, 53°10'53,3\"O.

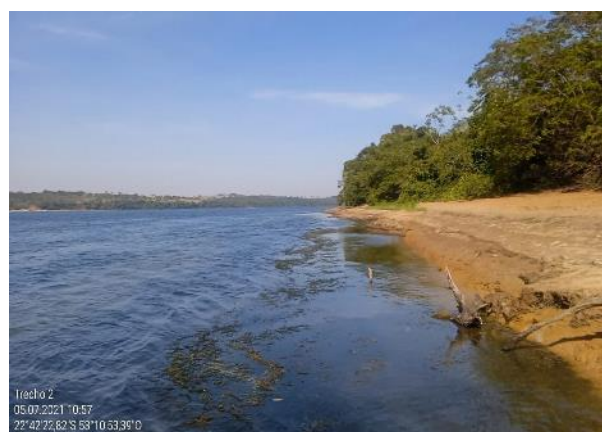
Figura 32 – Pontos de monitoramento com risco à ictiofauna no Ponto 5, em 06/07/2021. Coordenadas: 22°42'22,82\"S, 53°10'53,39\"O.

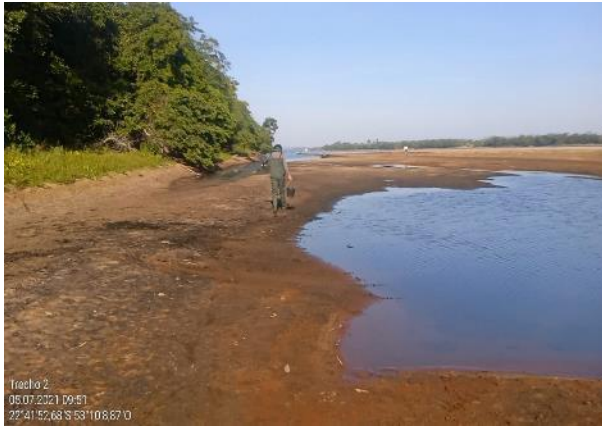
Figura 33 – Lagoa monitorada com risco à ictiofauna próxima ao Ponto 5, em 06/07/2021. Coordenadas: 22°41'52,68"S, 53°10'8,87"O.

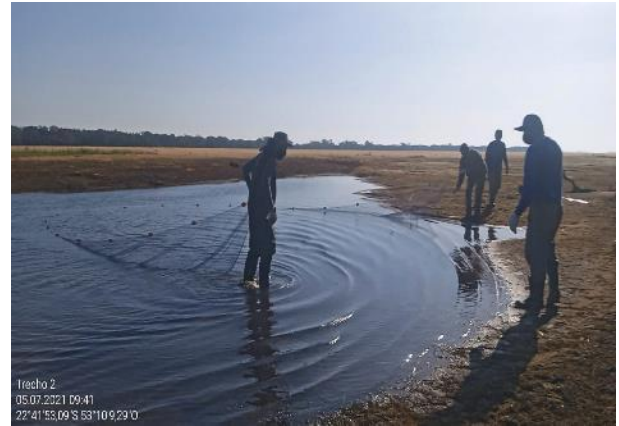
Figura 34 – Resgate na lagoa monitorada com risco à ictiofauna próxima ao Ponto 5, em 06/07/2021. Coordenadas: 22°41'53,09"S, 53°10'9,29"O.

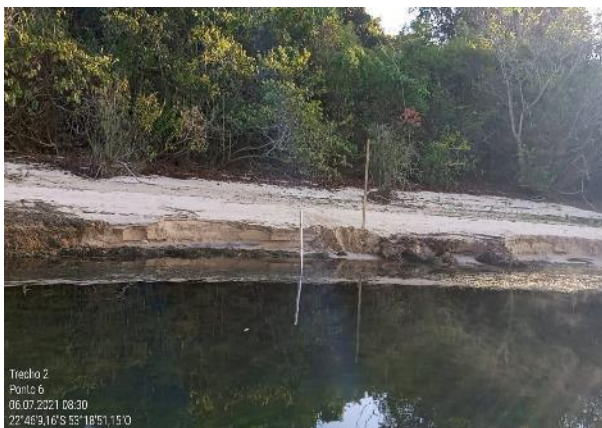
Figura 35 – Pontos de monitoramento com risco à ictiofauna no Ponto 6, em 06/07/2021. Coordenadas: 22°46'9,16"S, 53°18'51,15"O.

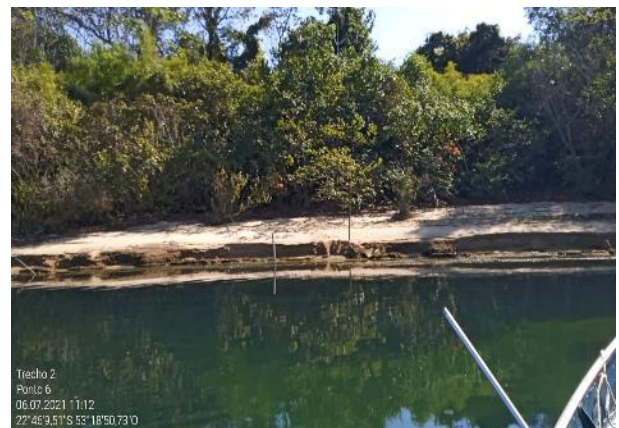
Figura 36 – Pontos de monitoramento com risco à ictiofauna no Ponto 6, em 06/07/2021. Coordenadas: 22°46'9,51"S, 53°18'50,73"O.

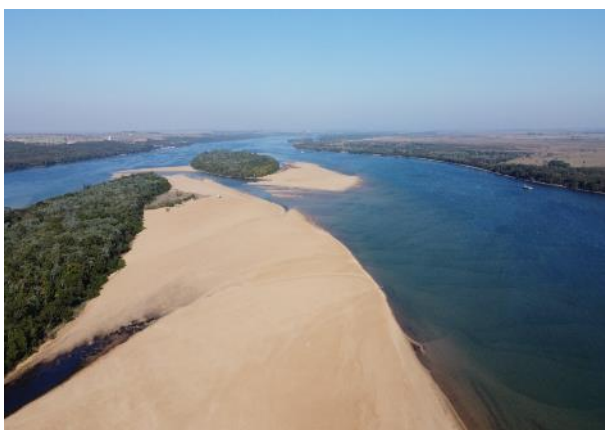
| Nome da área: | Trecho 2 - Ponto 5 (Figuras 37 e 38) |
| Descrição geral: | Área rasa de aproximadamente 2 ha que será desconectado do rio, se mantida a redução da vazão. |
| Observações gerais: | A área desconectada foi alvo de salvamento por arrasto em 23/06/2021 e segue acompanhada. |

Figura 37 – Área crítica apresenta formação de lagoas com pouca ou nenhuma conexão com o rio, próximo ao Ponto 5 extra, em 06/07/2021. Coordenadas: 22°41'21,69"S, 53°9'25,15"O

| Ações realizadas: | Monitoramento permanente do oxigênio dissolvido, da temperatura, e da fauna aquática. Reconexão dessa área com o rio Paraná, com a abertura de uma vala comunicante. |

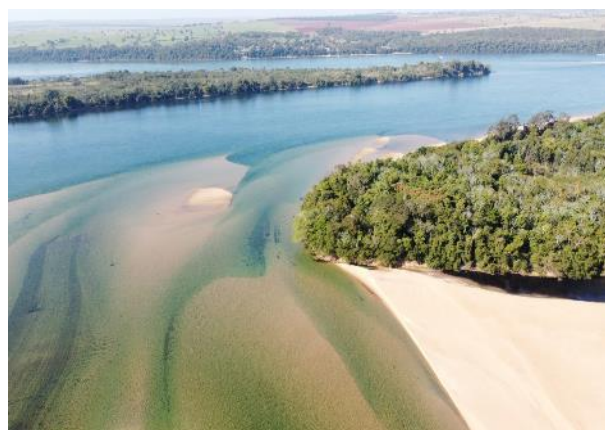
Figura 38 – Área crítica apresenta formação de lagoas com pouca ou nenhuma conexão com o rio, próximo ao Ponto 5 extra, em 06/07/2021. Coordenadas: 22°41'21,69"S, 53°9'25,15"O

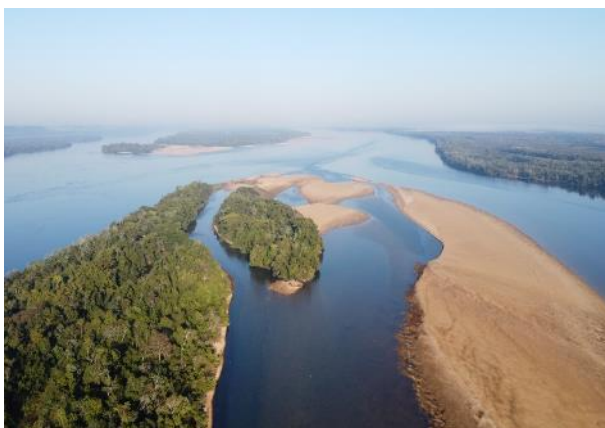
| Nome da área: | Ponto 6 - Trecho 2 (Figuras 39 e 40) |
| Descrição geral: | Área de aproximadamente 1,2 hectares, a ser totalmente desconectada do rio Paraná, se mantida a redução de vazão programada. |
| Observações gerais: | Área de difícil resgate por arrasto, com pontos de grande profundidade e tamanho. |

Figura 39 – Ponto de área crítica do Ponto 6, em 06/07/2021. Coordenadas: 22°46'13"S, 53°18'49"O.

| Ações realizadas: | Afugentamento dos peixes e monitoramento do oxigênio dissolvido e da temperatura da água. |

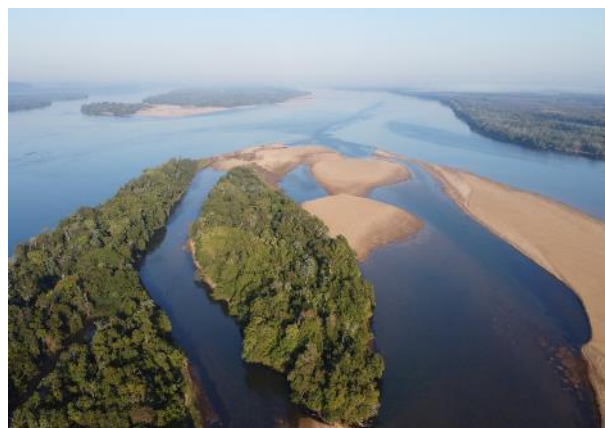
Figura 40 – Ponto de área crítica do Ponto 6, em 06/07/2021. Coordenadas: 22°46'13"S, 53°18'49"O.

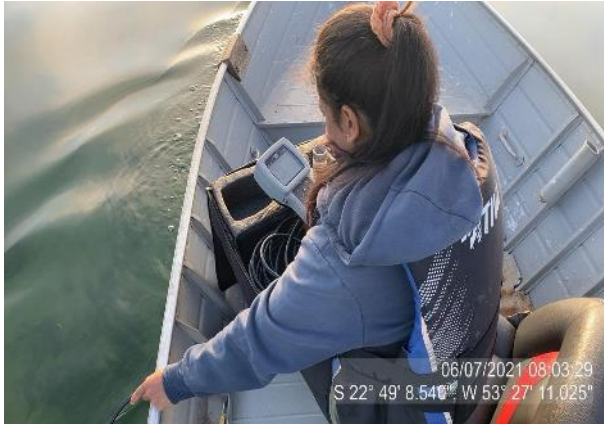
Figura 41 – Monitoramento da qualidade de água no Ponto 7, em 06/07/2021. Coordenadas: 22°49'8,54''S, 53°27'11,03''O.

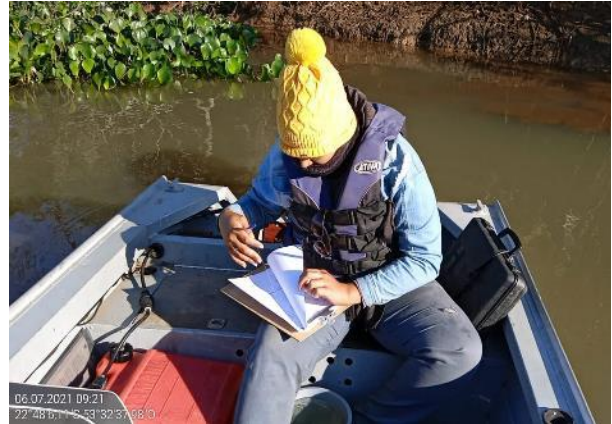
Os valores dos parâmetros analisados estavam dentro dos limites preconizados pela Resolução CONAMA 357/05, exceto P8, P9 e P10 (média diária: 3,97 mg/L, 4,17 mg/L, 3,77 mg/L, respectivamente). Contudo, cabe salientar que esses valores não são restritivos a vida

Figura 42 – Monitoramento da qualidade de água no Ponto 8, em 06/07/2021. Coordenadas: 22°48'6,11''S, 53°32'37,98''O.

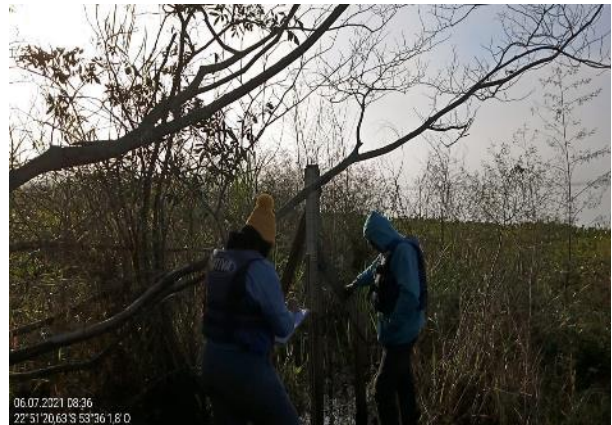
Figura 44 – Monitoramento da qualidade de água no Ponto 10, em 06/07/2021. Coordenadas: 22°51'20,63''S, 53°36'1,8''O

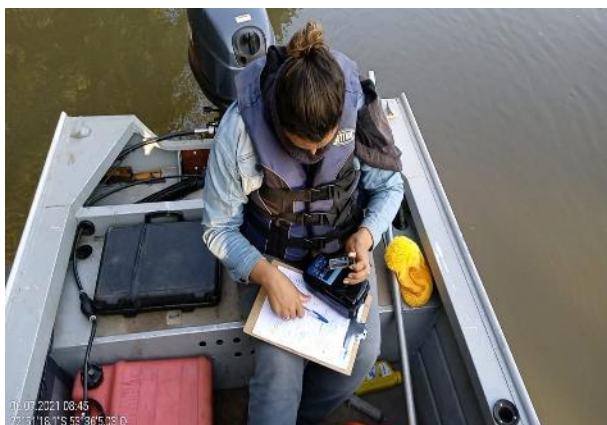
Figura 45 – Monitoramento da qualidade de água no Ponto 10, em 06/07/2021. Coordenadas: 22°51'18,1"S, 53°36'5,03"O.

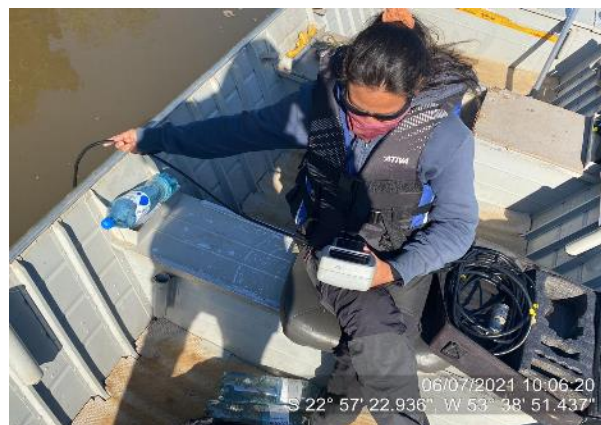
Figura 46 – Monitoramento da qualidade de água no Ponto 11, em 06/07/2021. Coordenadas: 22°57'22,94"S, 53°38'51,44"O.

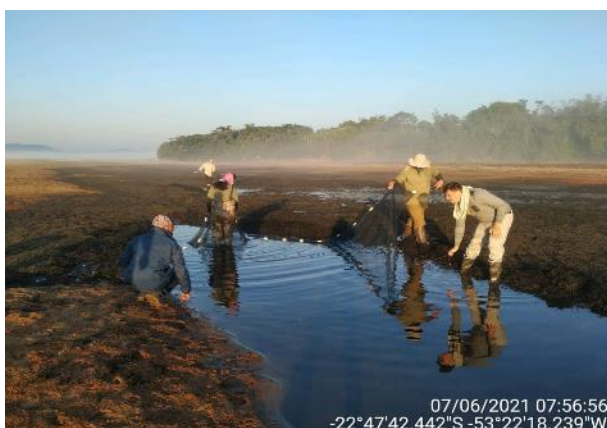
Em duas localidades do Ponto 7 foram capturados *Prochilodus lineatus* (curimba, 115 indivíduos e biomassa de 11,5 kg), *Serrasalmus* sp. (piranha, 76 indivíduos e biomassa de 3,8 kg), *Acestrorhynchus lacustris* (bicuda, 33 indivíduos e biomassa de 4,95 kg), *Loricaria prolixa* (cascudo-chinelo, 179 indivíduos e biomassa de 17,9 kg), *Steindachnerina insculpta* (saguiru, 448 indivíduos e biomassa de 26,88 kg), *Hoplerythrinus unitaeniatus*, (traíra, 78 indivíduos e biomassa de 15,6 kg), *Hoplias malabaricus* (traíra, 62 indivíduos e biomassa de 42 kg), *Metynnis lippincottianus*, (pacu-cd, 82 indivíduos e biomassa de 2,78 kg), (*Moenkhausia forestii*, lambari, 500 indivíduos e biomassa de 2,5 kg) *Astyanax lacustris* (lambari, 500 indivíduos e biomassa de 6,5 kg), *Cichlasoma paranaense* (cará, 700 indivíduos e biomassa de 70 kg), *Crenicichla lepidota* (200 indivíduos e biomassa de 50 kg), *Satanoperca* sp. (papaterra, 400 indivíduos e biomassa de 40 kg) *Cichla kelberi* (tucunaré, 12 indivíduos e biomassa de 8 kg), *Potamotrygon amandae* (arraia, 7 indivíduos e biomassa de 13,15 kg) e *Leporinus lacustris* (corró, 18 indivíduos e biomassa de 1 kg). Do total de 3410 indivíduos, 3.398 espécimes de 15 espécies nativas e 308,56 kg de biomassa, aproximadamente foram soltos vivos no canal principal do rio Paraná. Doze indivíduos íntegros da espécie *Cichla kelberi*, com biomassa estimada em 8kg, foram fixados e destinados à universidade.

Figura 47 – Despesca com arrasto no Ponto 7, em 06/07/2021. Coordenadas: 22°47'42'S, 53°22'18'O.

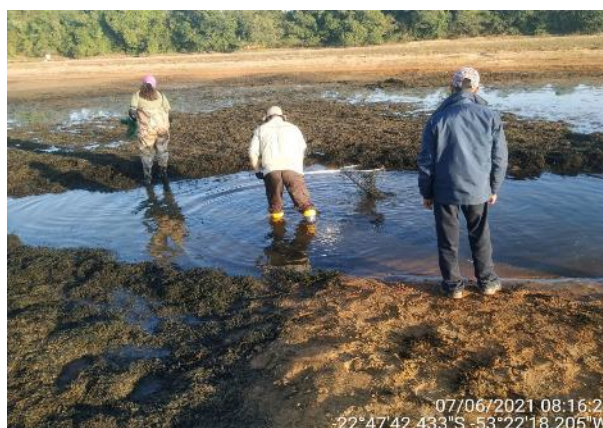
Figura 48 – Recolhimento de peixes com puçá no Ponto 7, em 06/07/2021. Coordenadas: 22°47'42'S, 53°22'18'O.

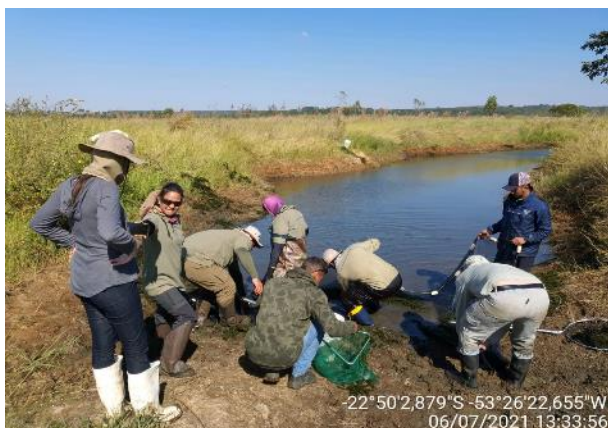
Figura 49 – Despesca com arrasto no Ponto 7, em 06/07/2021. Coordenadas: 22°50'2"S, 53°26'22"O.

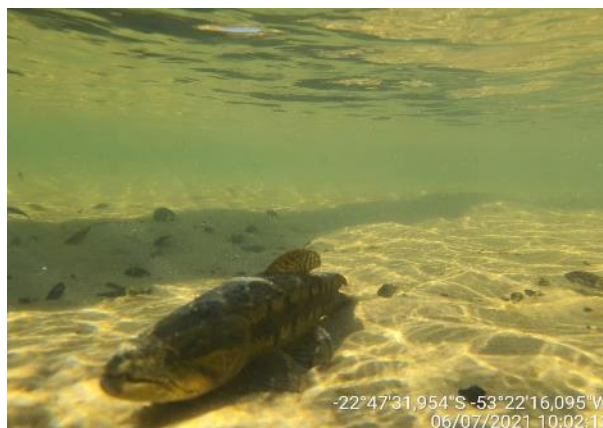
Figura 50 – Exemplar de *Hoplias malabaricus* após a soltura no Ponto 7, em 06/07/2021. Coordenadas: 22°47'31"S, 53°22'16"O.

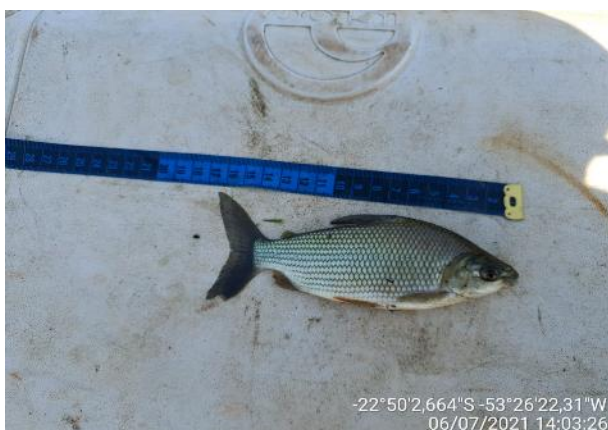
Figura 51 – Exemplar de *Prochilodus lineatus* em biometria no Ponto 7 antes da soltura, em 06/07/2021. Coordenadas: 22°50'2"S, 53°26'22"O.

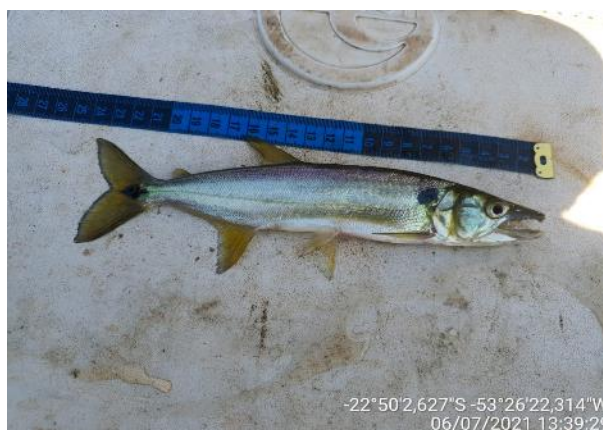
Figura 52 – Exemplar de *Acestrorhynchus lacustris* em biometria antes da soltura no ponto 7, em 06/07/2021. Coordenadas: 22°50'2"S, 53°26'22"O.

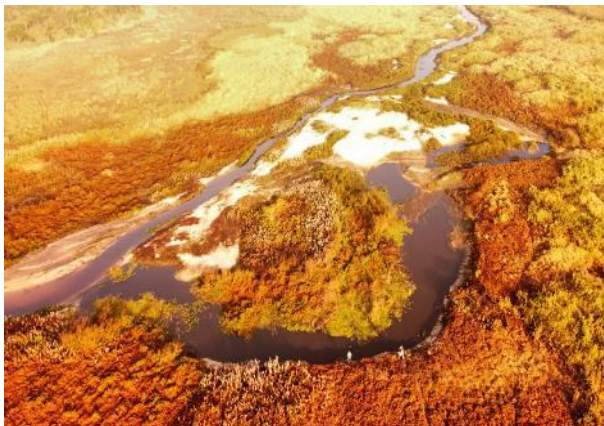
Figura 65 – Pontos de monitoramento com risco à ictiofauna no Ponto 10, em 06/07/2021. Coordenadas: 22°51'20,96"S, 53°36'2,40"O.

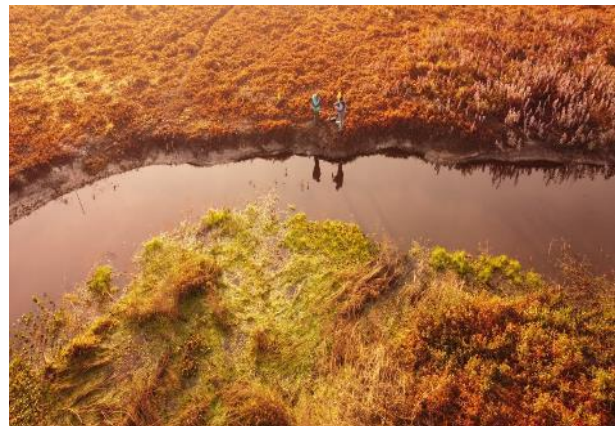
Figura 66 – Pontos de monitoramento com risco à ictiofauna no Ponto 10, em 06/07/2021. Coordenadas: 22°51'20,96"S, 53°36'2,40"O.

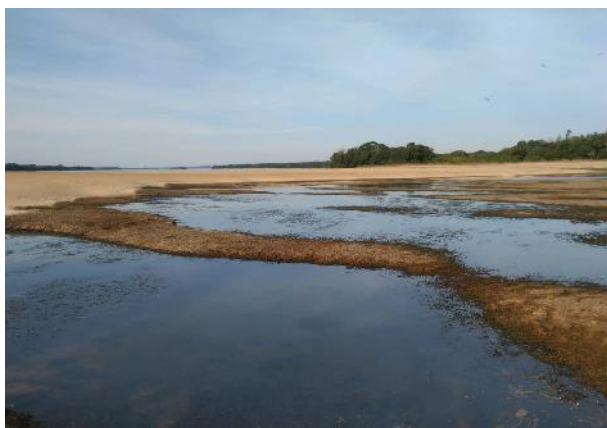
Figura 67 – Pontos de monitoramento com risco à ictiofauna Ponto 11, em 06/07/2021. Coordenadas: 22°52'21,82"S, 53°33'34,75"O.

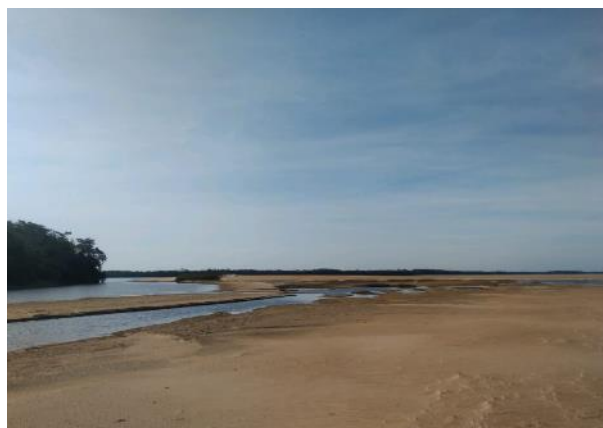
Figura 68 – Pontos de monitoramento com risco à ictiofauna Ponto 11, em 06/07/2021. Coordenadas: 22°52'21"S, 53°33'32,84"O.

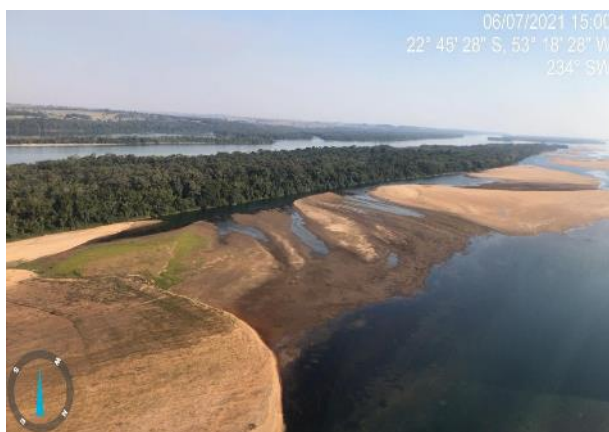
| Observações gerais: | Área de difícil resgate por arrasto, por apresentar altas profundidades e grande extensão. |

Figura 67 – Vista norte da área próxima ao Porto 18, no lado sul-mato-grossense, em 06/07/2021. Coordenadas: 22°45'28"S, 53°18'28"O.

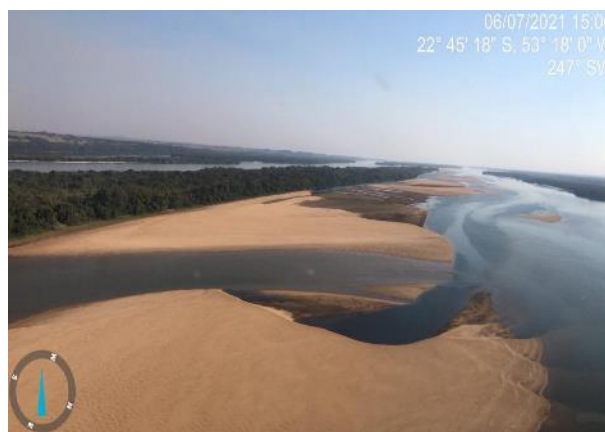
Figura 68 – Vista sul da área próxima ao Porto 18, no lado sul-mato-grossense, em 06/07/2021. Coordenadas: 22°45'18"S, 53°18'0"O.

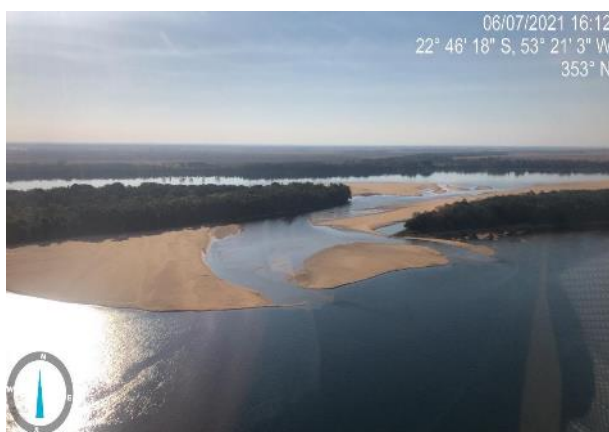
| Observações gerais: | Áreas de difícil controle e resgate por qualquer método, com riscos iminentes de aprisionamento de peixes em quantidades consideráveis, e ação de pescadores, por ser uma área de deslocamento de embarcações. |

Figura 69 – Ponto de área crítica do Ponto 11, em 06/07/2021. Coordenadas: 22°46'18"S, 53°21'3"O.

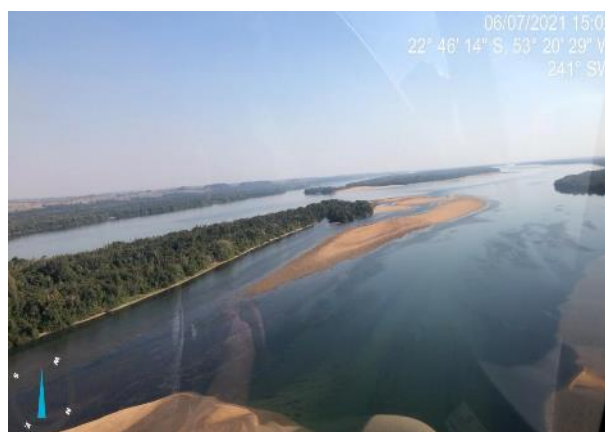
Figura 70 – Ponto de área crítica do Ponto 11, em 06/07/2021. Coordenadas: 22°46'14"S, 53°20'29"O.

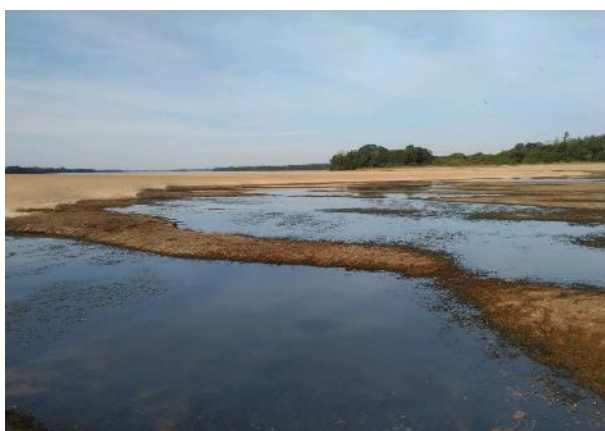
| Descrição geral: | Área de aproximadamente 12 ha, passível de desconexão e aprisionamento de peixes. Áreas extensas e profundas de difícil resgate. |

Figura 71 – Vista da região próxima ao rio Ipoitã, Ponto 11, em 06/07/2021. Coordenadas: 22°47'31,48"S, 53°22'9,94"O.

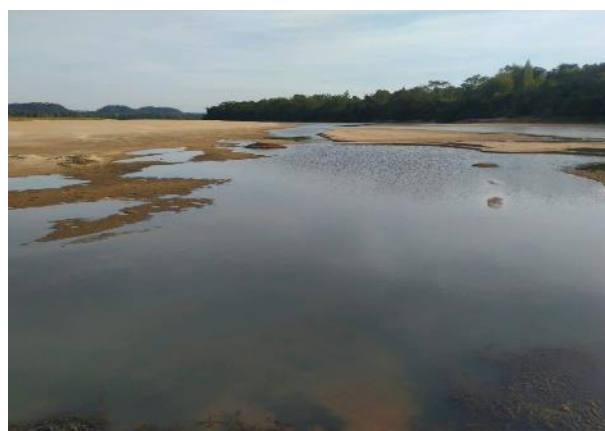
Figura 72 – Ponto de área crítica do Ponto 11, próximo ao rio Ipoitã, em 06/07/2021. Coordenadas: 22°47'31,46"S, 53°22'9,96"O.

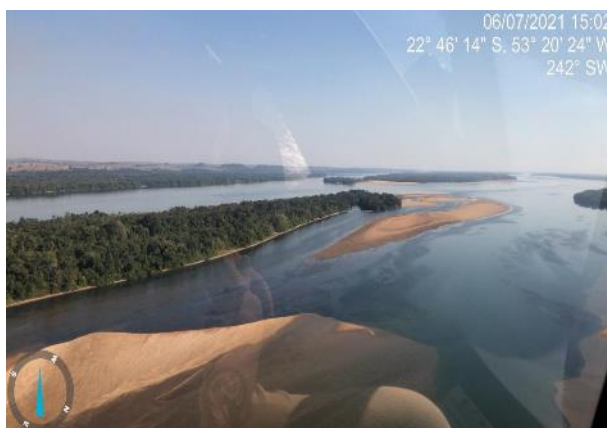
| Observações gerais: | Trecho de aproximadamente 14 km de extensão, que pode ser totalmente isolado caso ocorra nova redução de vazão. Este trecho se caracteriza pela presença de vários poços distribuídos ao longo de sua extensão, com presença de vegetação marginal, galhos e troncos submersos, nas regiões mais profundas. |

Figura 73 - Vista sul da região no Ponto 11, em 06/07/2021. Coordenadas: 22°46'14"S, 53°20'24"O.

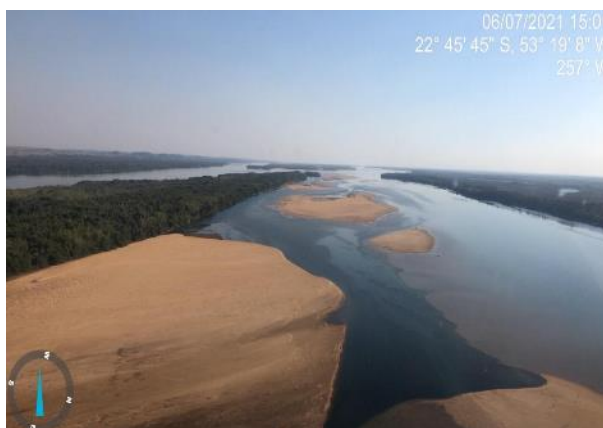
Figura 74 - Vista sul da região com riscos de secamento em 06/07/2021. Coordenadas: 22°45'45"S, 53°19'22'8"O.

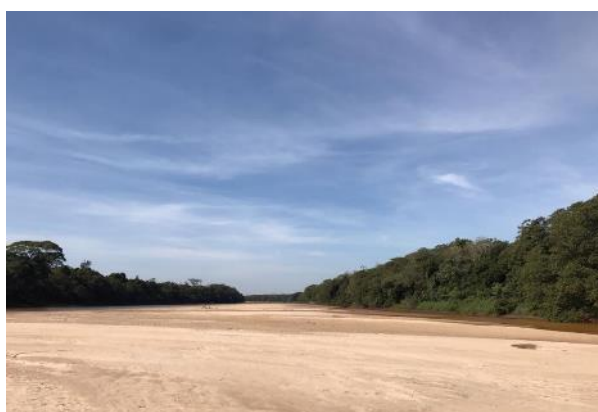
| Descrição geral: | Meandro do Rio Paraná, com acúmulo de água apenas na margem interna da ilha, área de profundidade mediana, de difícil resgate de peixes. |
| Observações gerais: | Área de difícil resgate de peixes por qualquer método, neste local foi avistado um cardume de piracanjubas que serão acompanhados até a reconexão com o rio Paraná. |

Figura 75 - Vista do início do trecho a ser totalmente seco, mantida a redução da vazão, em 06/07/2021. Coordenadas: 22°51'04,19"S, 53°32'13,81"O.

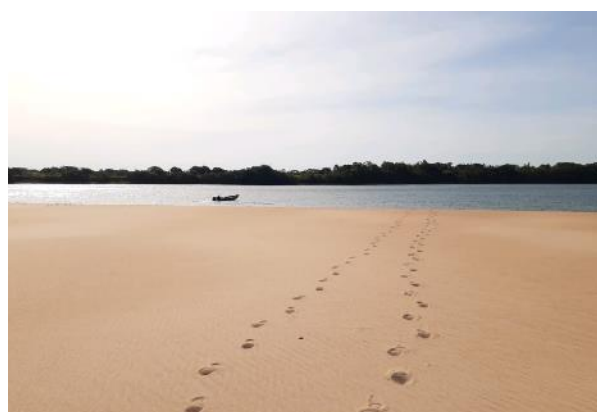
Figura 76 - Vista do início do trecho a ser totalmente seco, mantida a redução da vazão, em 06/07/2021. Coordenadas: 22°52'26"S, 53°34'3"O.
