RELATÓRIO TÉCNICO DIÁRIO
Monitoramento em defluência reduzida
UHE Eng. Sérgio Motta - Porto Primavera

Número doc.:	RT/GS/34/2021
Data atividade:	08/07/2021
Vazão média:	2.912 m³/s
Nível médio de Montante:	257,17 m
Nível médio de Jusante:	236,10 m

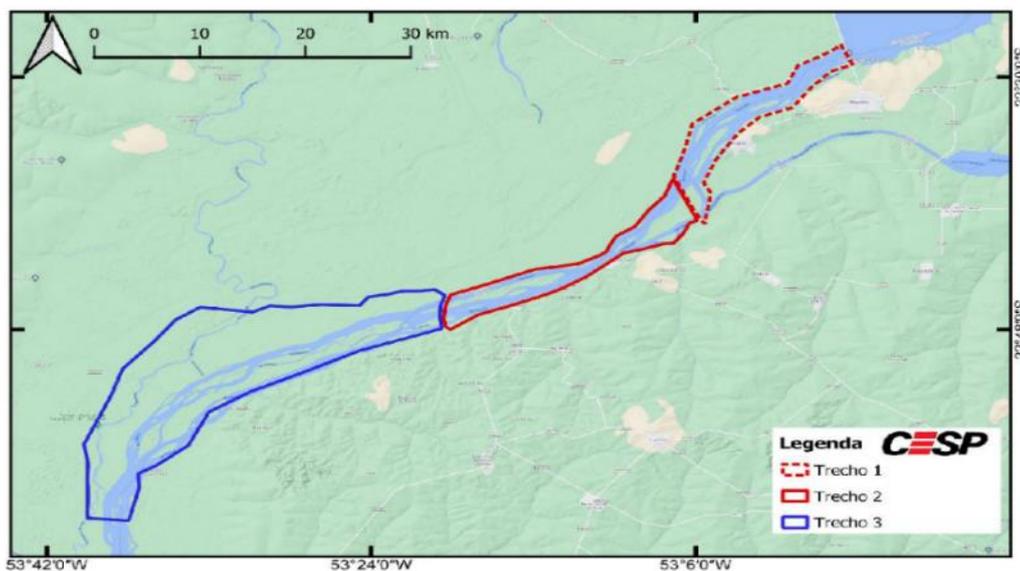
Figura 1 – Área de acompanhamento ambiental a jusante da UHE Porto Primavera dividida em três trechos.

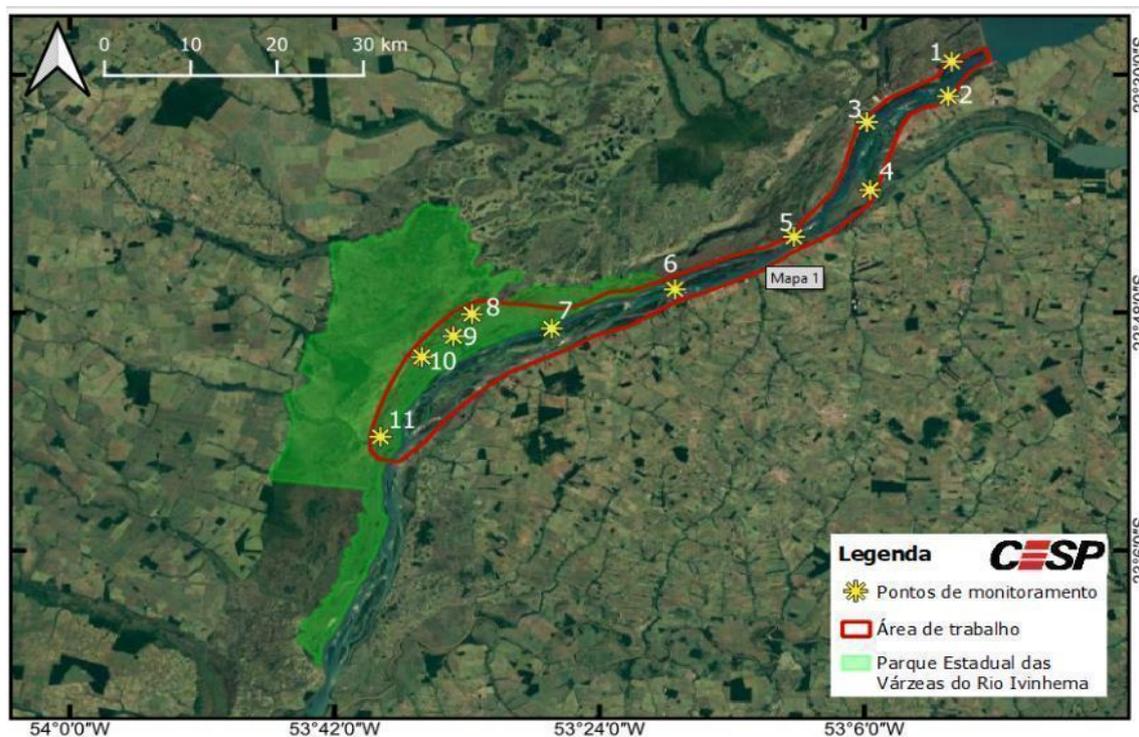
Ao longo desses trechos foram inicialmente estabelecidos 11 pontos sentinelas para monitoramento, sendo quatro no Trecho 1 (1, 2, 3 e 4), dois pontos no Trecho 2 (5 e 6) e cinco pontos no Trecho 3 (7, 8, 9, 10 e 11) (Figura 2).

Figura 2 – Pontos de monitoramento ao longo dos três trechos.

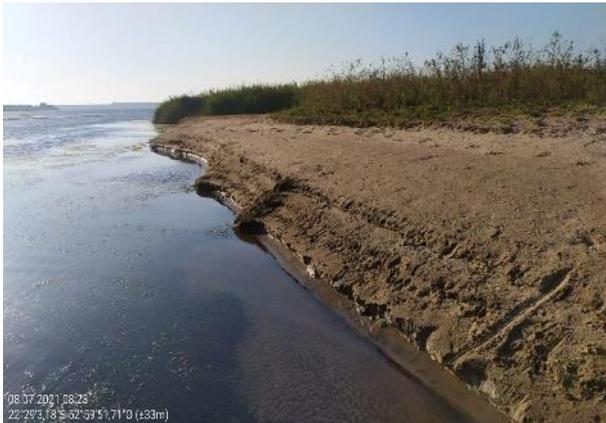
Figura 11 – Imagem do barranco ilustrando a redução de cota no Ponto 1, em 08/07/2021. Coordenadas: 22°29'3,69\"S, 52°59'52,70\"O.

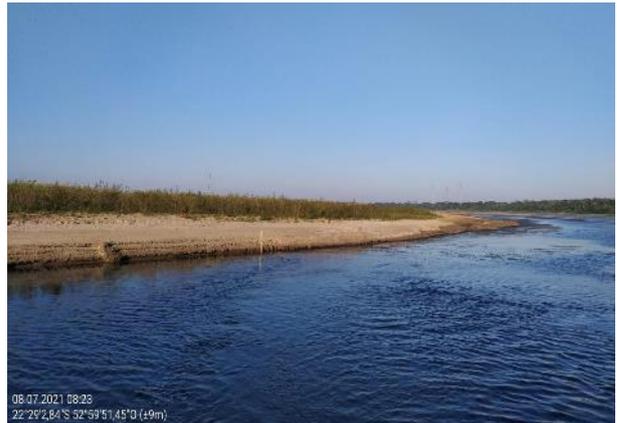
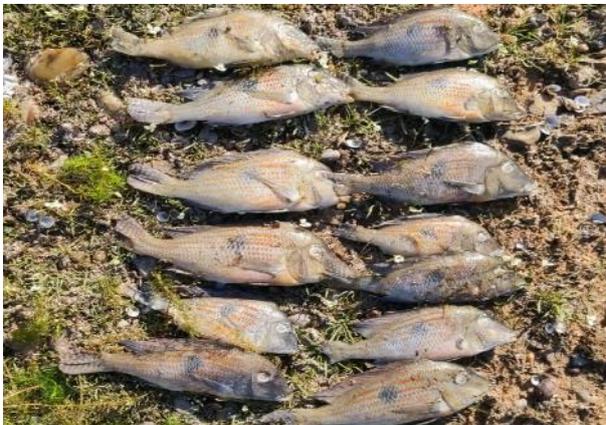
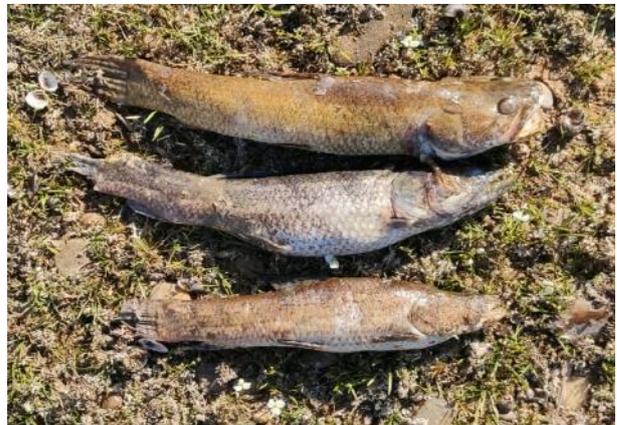
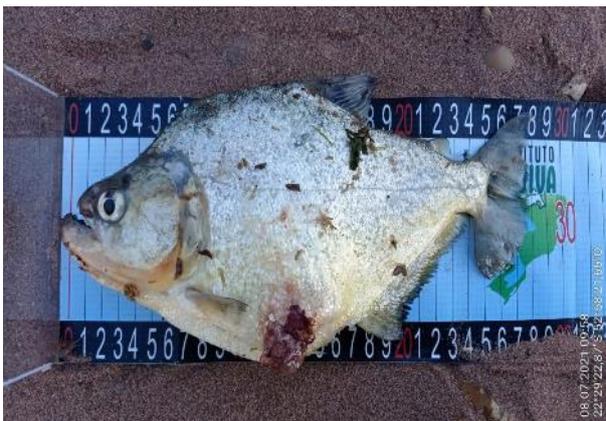
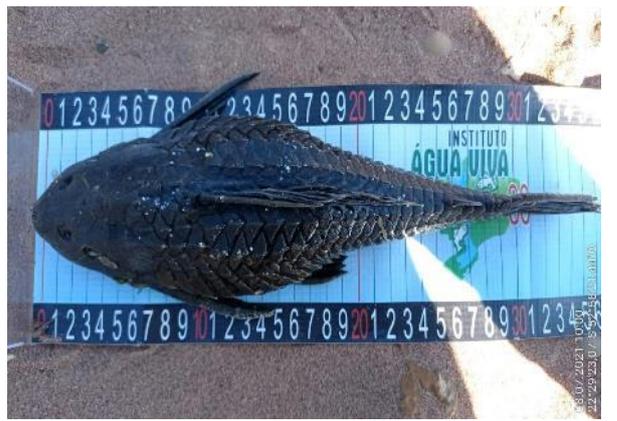
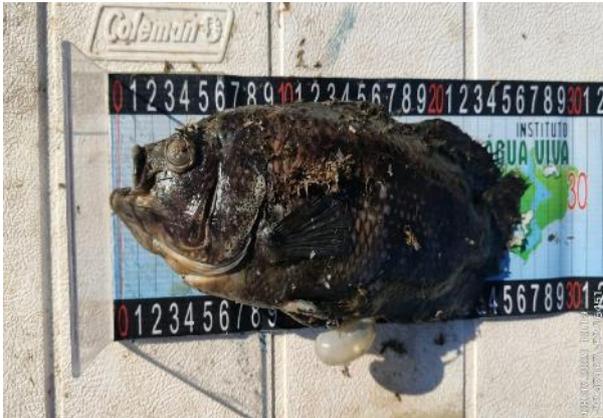
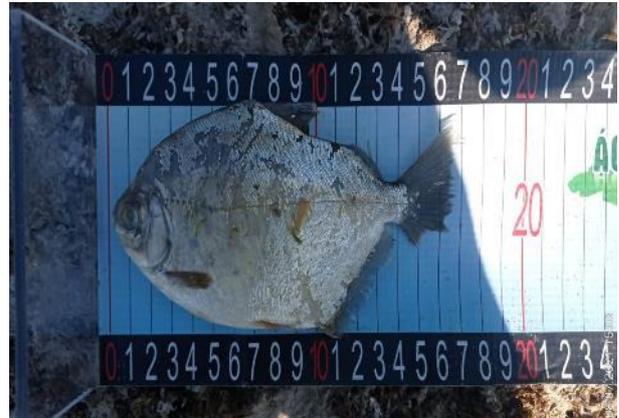
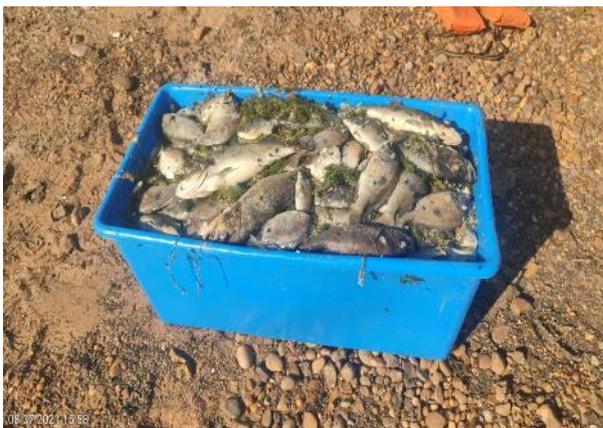
Em P1, foram recolhidos 1740 indivíduos mortos, distribuídos em 11 espécies: *Astronotus crassipinnis* (51 indivíduos, apaiari), *Cichla kelberi* (261 indivíduos, tucunaré-amarelo), *Geophagus sveni* (196 indivíduos, porquinho, Figura 13), *Hoplias* sp. (18 indivíduos, traíra, Figura 14), *Leporinus friderici* (17 indivíduos, piau-três-pintas), *Metynnis lippincottianus* (1112 indivíduos, pacu-cd, Figura 18), *Pterygoplichthys ambrosettii* (1 indivíduo, cascudo-pintado), *Rhinelepis aspera* (2 indivíduos, cascudo-preto, Figura 16), *Satanoperca* sp. (75 indivíduos, cará), *Schizodon nasutus* (5 indivíduos, timborê) e *Serrasalmus marginatus* (2 indivíduos, piranha, Figura 15) com biomassa total estimada de 407,6 kg. Ressalta-se que o número de peixes mortos, registrados neste trecho hoje, foi consideravelmente maior do que ontem (07/07/21, 338 indivíduos e 95,7 kg).

Figura 12 – Pontos de monitoramento com risco à ictiofauna no Ponto 1, em 08/07/2021. Coordenadas: 22°29'3,93\"S, 52°59'51,84\"O.

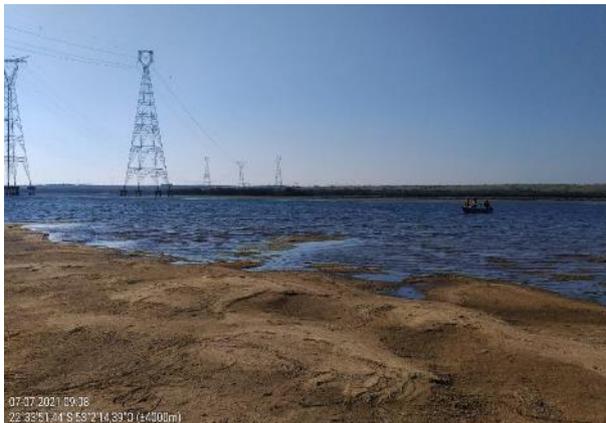
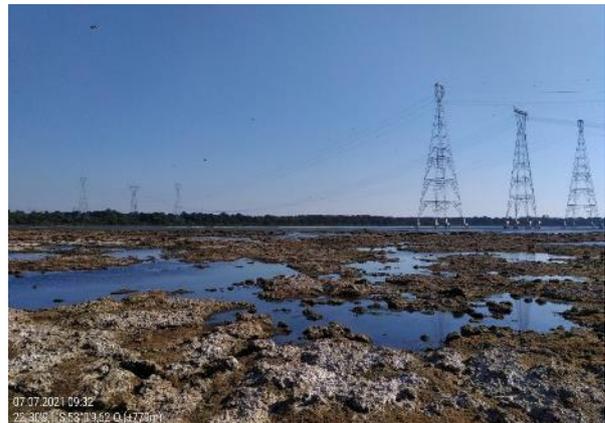
Nome da área:	Pedral próximo à linha de transmissão (Figuras 21 e 22).
Coordenadas geográficas:	22°29'8,39"S, 52°59'43,81"O
Descrição geral:	Local de afloramento rochoso de aproximadamente 25 hectares com uma lâmina de água irregular de 0,5m, a ser exposta a qualquer redução da vazão. Ambiente de difícil deslocamento pela água com alto risco de mortandade de peixes se isolado. Ações de resgate com arrastos e puçás são inviáveis pela grande área e irregularidade do fundo rochoso e presença de macrófitas.
Ações realizadas:	Área de monitoramento diário do teor de oxigênio dissolvido e vistorias.
Observações gerais:	Ponto de monitoramento permanente até a recuperação das vazões acima de 3.500 m ³ /s.

Figura 21 – Vista da região do pedral (margem direita), registro fotográfico de 07/07/2021. Coordenadas: 22°33'51,44"S, 53°02'14,39"O.

Figura 22 – Vista da região da linha de transmissão, registro fotográfico de 07/07/2021. Coordenadas: 22°30'9,1"S, 53°00'9,62"O.

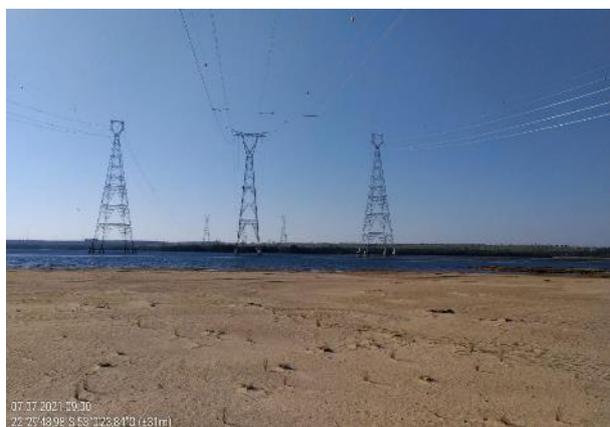
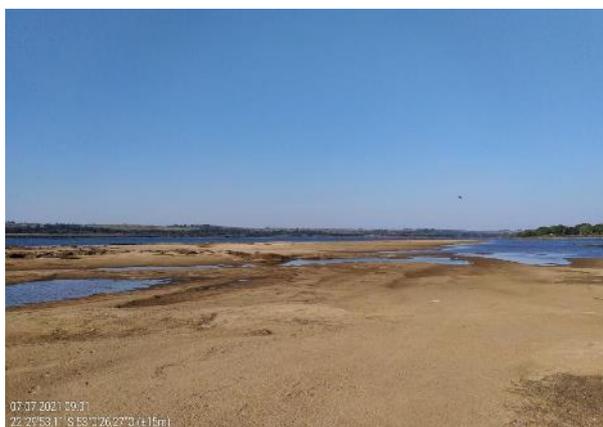
Nome da área:	Região marginal do MS, próxima ao Pedral (Figuras 23 e 24).
Coordenadas geográficas:	22°33'47,99"S, 53°6'0,49"O.
Descrição geral:	Região a montante do porto São Francisco, com aproximadamente 10 ha e profundidade inferior a 0,6 m.
Ações realizadas:	Monitoramento permanente quanto aos parâmetros temperatura e oxigênio dissolvido, vistorias embarcadas e sobrevoos com drone e helicóptero.
Observações gerais	Região sensível ao rebaixamento do rio Paraná pela redução da vazão, com grande dificuldade operacional no resgate e salvamento, devido à grande quantidade de macrófitas. O risco de desconexão com o rio Paraná é iminente.

Figura 23 – Vista da região do Pedral, registro fotográfico de 07/07/2021. Coordenadas: 22°29'48,98"S, 53°00'23,84"O.

Figura 24 – Vista da região do Pedral, registro fotográfico de 07/07/2021. Coordenadas: 22°29'53,11"S, 53°00'26,27"O.

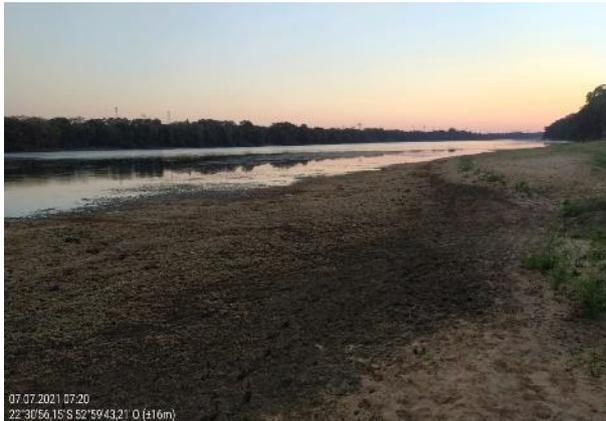
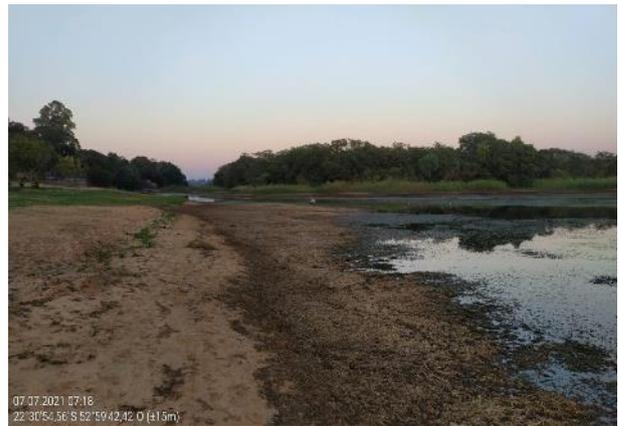
Nome da área:	Beira Rio - Rosana (Figuras 25 e 26)
Coordenadas geográficas:	22°31'27,46"S, 53°0'8,72"O
Descrição geral:	Região povoada por pescadores profissionais, comunidade tradicional de Rosana - SP.
Ações realizadas:	Monitoramento dos parâmetros de oxigênio dissolvido e temperatura da água.
Observações gerais:	Região sensível a maior rebaixamento do nível da água, limitando o acesso dos pescadores ao rio Paraná, com riscos de degradação da qualidade da água pela presença de macrófitas e esgotos clandestinos.

Figura 25 – Vista da região do Beira Rio, registro fotográfico de 07/07/2021. Coordenadas: 22°30'56,15"S, 52°59'43,21"O.

Figura 26 – Vista da região do Beira Rio, registro fotográfico de 07/07/2021. Coordenadas: 22°30'54,56"S, 52°59'42,42"O.

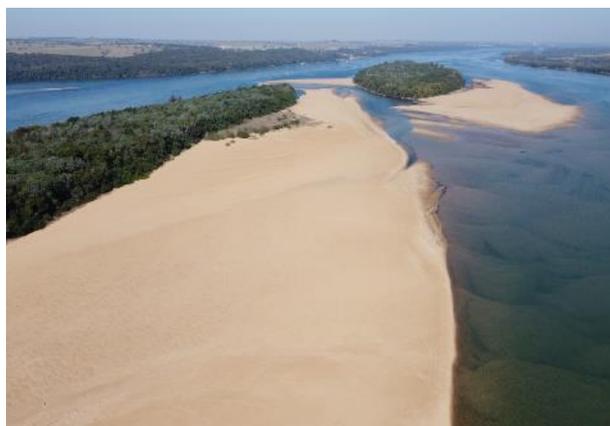
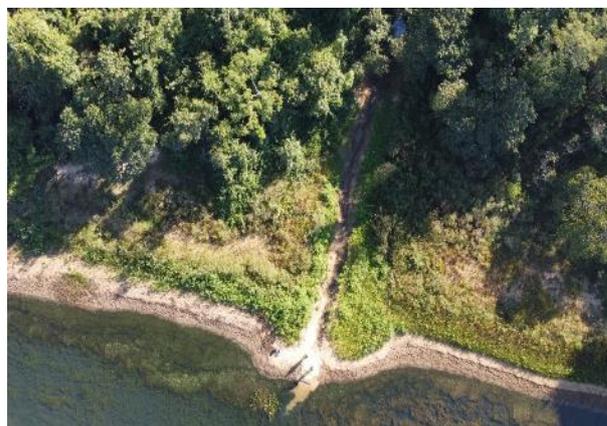
Nome da área:	Trecho 2 - Ponto 5 (Figuras 35 e 36)
Coordenadas geográficas:	22°40'56"S, 53°9'17"O
Descrição geral:	Área rasa de aproximadamente 2 ha que será desconectado do rio, se mantida a redução da vazão.
Ações realizadas:	Monitoramento permanente do oxigênio dissolvido, da temperatura, e da fauna aquática. Reconexão dessa área com o rio Paraná, com a abertura de uma vala comunicante.
Observações gerais:	A área desconectada foi alvo de salvamento por arrasto em 23/06/2021 e segue acompanhada.

Figura 35 – Área crítica considerando próxima ao, Ponto 5, em 08/07/2021. Coordenadas: 22°50'50"S, 53°30'54"O

Figura 36 – Nova área identificada a ser monitorada, próximo ao Ponto 5, em 08/07/2021. Coordenadas: 22°43'37,56"S, 53°13'32,97"O

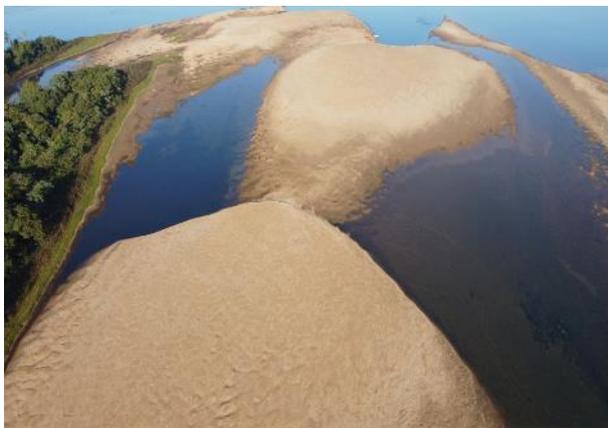
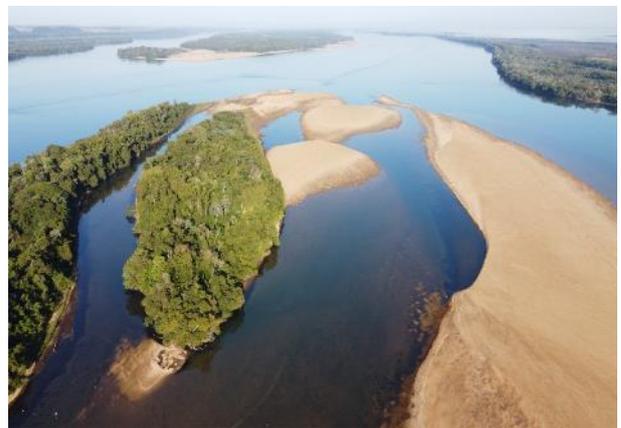
Nome da área:	Ponto 6 - Trecho 2 (Figuras 37 e 38)
Coordenadas geográficas:	22°46'47,03"S; 53°21'17,06"O
Descrição geral:	Área de aproximadamente 1,2 hectares, a ser totalmente desconectada do rio Paraná, se mantida a redução de vazão programada.
Ações realizadas:	Afugentamento dos peixes e monitoramento do oxigênio dissolvido e da temperatura da água.
Observações gerais:	Área de difícil resgate por arrasto, com pontos de grande profundidade e tamanho.

Figura 37 – Ponto extra em área crítica localizado próximo ao Ponto 6, em 08/07/2021. Coordenadas: 22°46'35,44"S, 53°20'53,85"O.

Figura 38 – Ponto extra em área crítica localizado próximo ao Ponto 6, em 08/07/2021. Coordenadas: 22°46'35,44"S, 53°20'53,85"O.

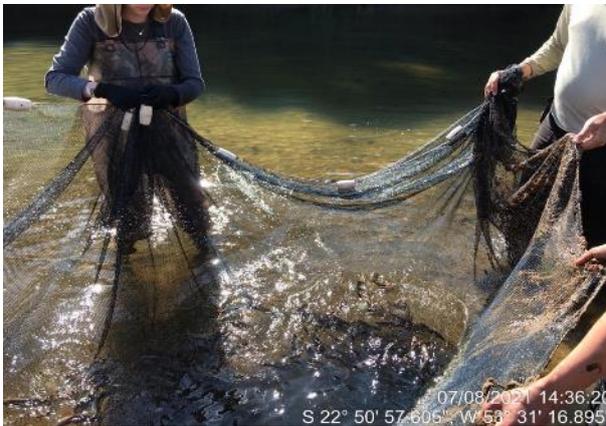
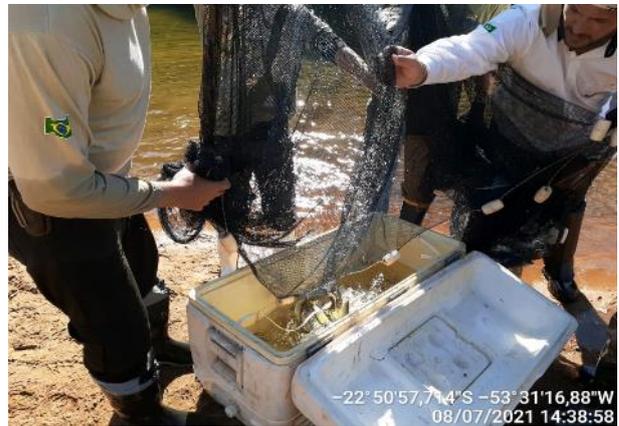
No Trecho 3 (Ponto 7) foram resgatados 80 exemplares juvenis de *Brycon orbignyianus* (piracanjuba), com biomassa de 8,4 kg; 2 juvenis de *Salminus brasiliensis* (dourado, Figura 45 e 46) com biomassa de 0,3 kg; 33 *Hoplias malabaricus* (traíra) com biomassa de 12 kg; e, aproximadamente 300 indivíduos de *Astyanax* spp. (lambari) com biomassa total de 3,5 kg, resultando em aproximadamente 415 indivíduos e uma biomassa total de 24,2 kg. Todos os peixes foram soltos vivos no canal principal do rio Paraná, após a aclimatação dos animais. Esta região é bastante deslocada do rio Paraná, no centro do meandro seco, distante aproximadamente 800 m do ponto de soltura.

Figura 43 – Resgate de peixes isolados com arrasto no Ponto 7, em 08/07/2021. Coordenadas: 22°50'57"S, 53°31'16"O.

Figura 44 – Transposição dos peixes para a caixa de transporte no Ponto 7, em 08/07/2021. Coordenadas: 22°50'57"S, 53°31'16"O.

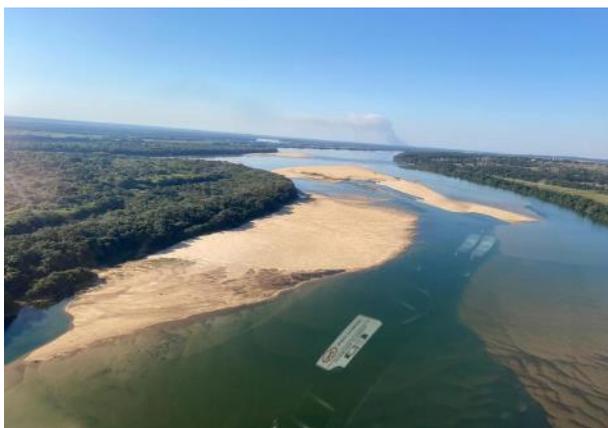
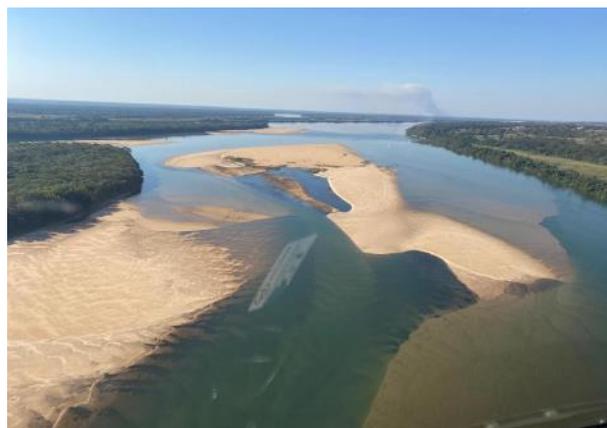
Nome da área:	Área oposta ao Porto 18 - P11 - Trecho 2 (Figuras 55 e 56).
Coordenadas geográficas:	22°45'57"S, 53°19'10"O.
Descrição geral:	Região de aproximadamente 3 ha, que pode ser desconectada do rio Paraná, caso haja redução da vazão.
Ações realizadas:	Monitoramento dos teores de oxigênio dissolvido e temperatura da água, a fim de manter vigilância sobre potencial área de mortandade de peixes.
Observações gerais:	Área de difícil resgate por arrasto, por apresentar altas profundidades e grande extensão.

Figura 55 – Vista norte da área próxima ao Porto 18, no lado sul-mato-grossense, em 08/07/2021. Coordenadas: 22°45'5''S, 53°17'32''O.

Figura 56 – Vista sul da área próxima ao Porto 18, no lado sul-mato-grossense, em 08/07/2021. Coordenadas: 22°45'41''S, 53°18'31''O.

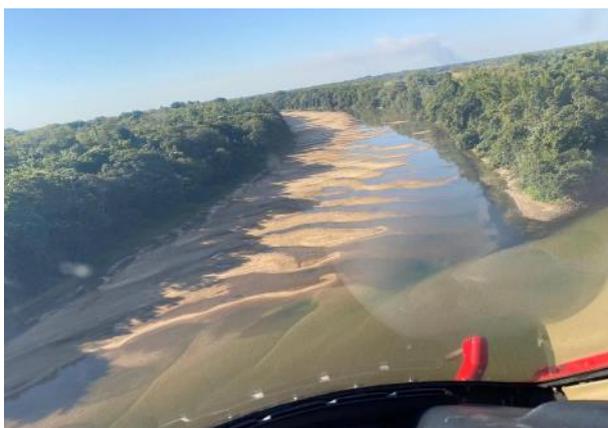
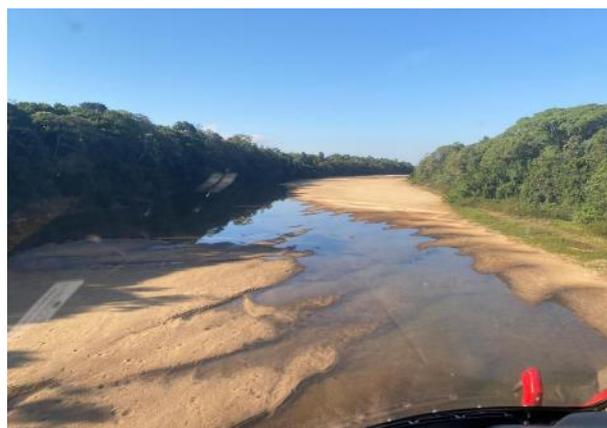
Nome da área:	P11 - Trecho 3 - Sul-mato-grossense (Figuras 57 e 58).
Coordenadas geográficas:	22°46'44''S, 53°21'20''O.
Descrição geral:	Áreas de profundidades médias, com aproximadamente 60 hectares, ao longo da ilha do lado sul-mato-grossense, com risco de desconexão se mantida a redução da vazão.
Ações realizadas:	Monitoramento das conexões com o Rio Paraná, dos teores de oxigênio dissolvido e temperatura da água.
Observações gerais:	Áreas de difícil controle e resgate por qualquer método, com riscos iminentes de aprisionamento de peixes em quantidades consideráveis, e ação de pescadores, por ser uma área de deslocamento de embarcações.

Figura 57 – Ponto de área crítica do Ponto 11, em 08/07/2021. Coordenadas: 22°46'48''S, 53°21'41''O.

Figura 58 – Ponto de área crítica do Ponto 11, em 08/07/2021. Coordenadas: 22°46'42''S, 53°21'29''O.

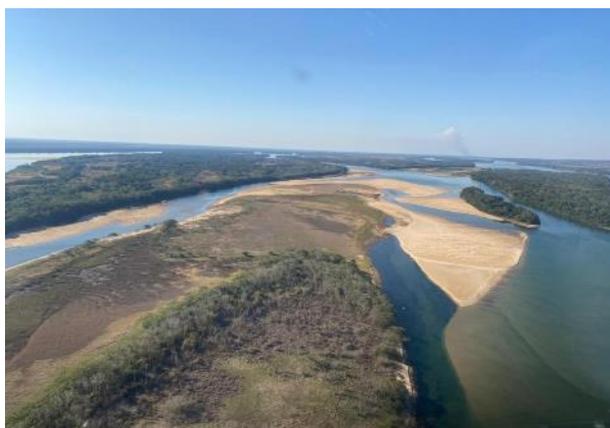
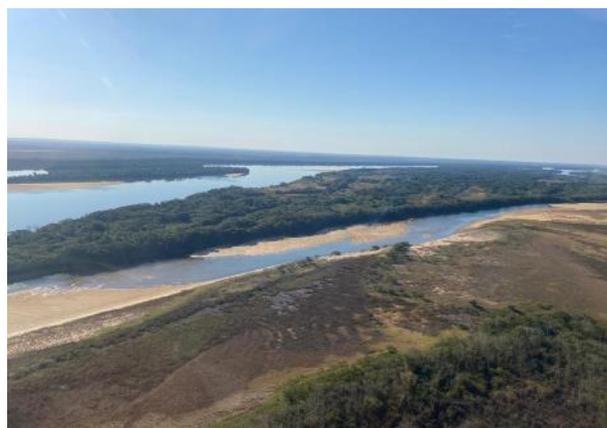
Nome da área:	P11 - Trecho 3, próximo ao Canal Poitã (Figuras 59 e 60).
Coordenadas geográficas:	22°46'14"S, 53°20'29"O.
Descrição geral:	Área de aproximadamente 12 ha, passível de desconexão e aprisionamento de peixes. Áreas extensas e profundas de difícil resgate.
Ações realizadas:	Monitoramento dos teores de oxigênio dissolvido e temperatura, vigilância sobre a fauna aquática.
Observações gerais:	Áreas de grande fluxo de pescadores e turistas.

Figura 59 – Vista da região próxima ao rio Ipoitã, Ponto 11, em 08/07/2021. Coordenadas: 22°46'12"S, 53°20'18"O.

Figura 60 – Ponto de área crítica do Ponto 11, próximo ao rio Ipoitã, em 08/07/2021. Coordenadas: 22°46'31"S, 53°21'6"O.

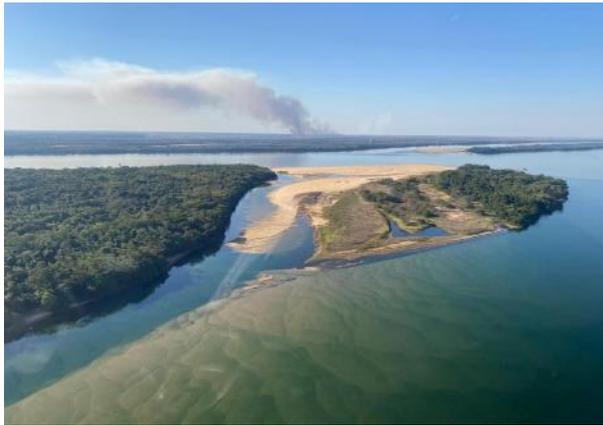
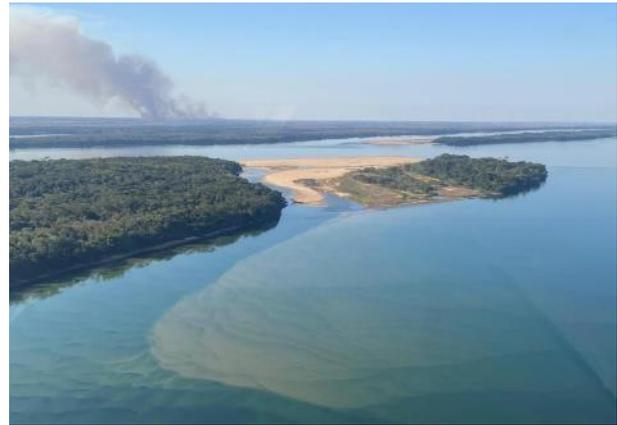
Nome da área:	P11 - Trecho 3, próximo ao rio Ivinhema (Figuras 61 e 62).
Coordenadas geográficas:	22°48'5"S, 53°23'33"O.
Descrição geral:	Meandro do rio Paraná que provavelmente será seco, se mantida a redução da vazão.
Ações realizadas:	Vistoria a pé, sobrevoo com drone e helicóptero e avaliação da qualidade de água para a vida aquática.
Observações gerais:	Trecho de aproximadamente 14 km de extensão, que pode ser totalmente isolado caso ocorra nova redução de vazão. Este trecho se caracteriza pela presença de vários poços distribuídos ao longo de sua extensão, com presença de vegetação marginal, galhos e troncos submersos, nas regiões mais profundas.

Figura 61 - Vista sul da região no Ponto 11, em 08/07/2021. Coordenadas: 22°48'20"S, 53°25'45"O.

Figura 62 - Vista sul da região com riscos de dessecamento em 08/07/2021. Coordenadas: 22°47'53"S, 53°24'49"O.

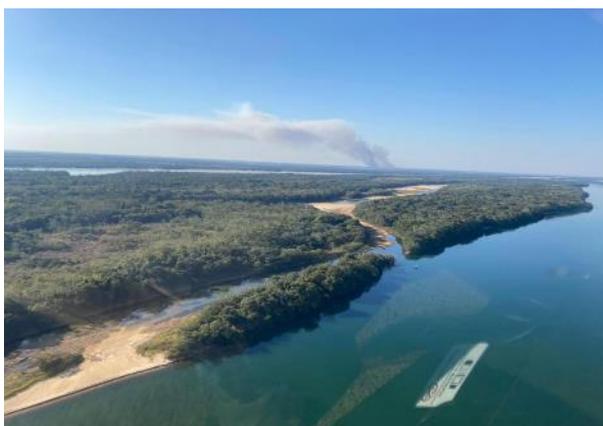
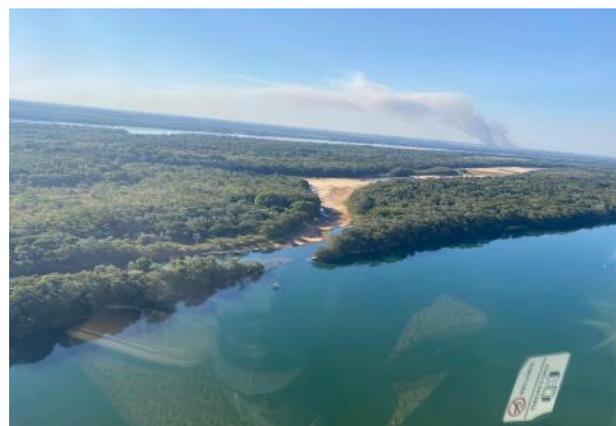
Nome da área:	P11 - Trecho 3, próximo ao rio Ivinhema (Figuras 63 e 64).
Coordenadas geográficas:	22°47'1"S, 53°21'48"O.
Descrição geral:	Meandro do Rio Paraná, com acúmulo de água apenas na margem interna da ilha, área de profundidade mediana, de difícil resgate de peixes.
Ações realizadas:	Acompanhamento a pé e sobrevoos com drone e helicóptero, além de acompanhamento da qualidade de água.
Observações gerais:	Área de difícil resgate de peixes por qualquer método, neste local foi avistado um cardume de piracanjubas que serão acompanhados até a reconexão com o rio Paraná.

Figura 63 - Vista do início do trecho a ser totalmente seco, mantida a redução da vazão, em 08/07/2021. Coordenadas: 22°51'04,19"S, 53°32'13,81"O.

Figura 64 - Vista do início do trecho a ser totalmente seco, mantida a redução da vazão, em 08/07/2021. Coordenadas: 22°52'26"S, 53°34'3"O.
