RELATÓRIO DE ATIVIDADES DIÁRIO DE PREVENÇÃO E CONTROLE DE EFEITOS DO TESTE DE REDUÇÃO DA VAZÃO MÍNIMA À JUSANTE NA UHE JUPIÁ NO RIO PARANÁ

Avaliação Diária do Teste – 1ª parte – redução de 100 m³/s a cada dia até o limite mínimo de 2.300m³/s.

Data: 20/06/2021

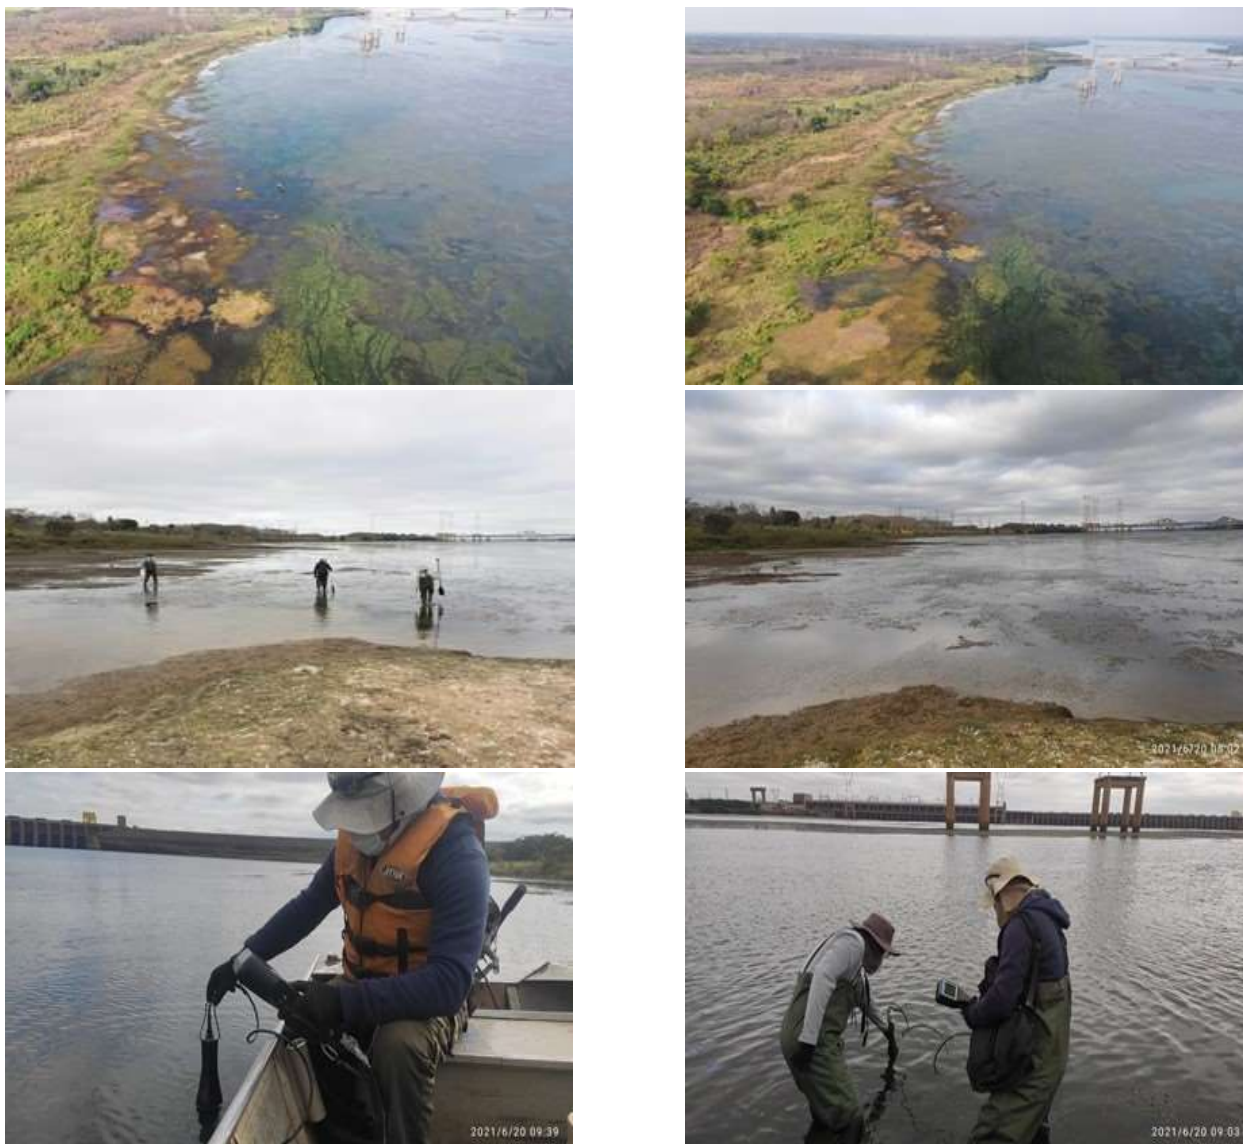
Figura 02: Imagens dos trabalhos de monitoramento executados no Trecho 1 – área de pedral à jusante da UHE Jupia na margem esquerda do rio Paraná, e vistoria feita por drone, em 20/06/2021.

1. Condições de normalidade em relação aos parâmetros de qualidade de água monitorados, em conformidade com os padrões de referência estabelecidos pela Resolução CONAMA 357 (2005) para águas de classe 2 – enquadramento do trecho de rio considerado.
2. Condições de normalidade em relação à ictiofauna, sem comportamentos anômalos ou avistamento de indivíduos mortos.

Nos três trechos monitorados **existem extensas áreas de plantas aquáticas (*Egeria* sp) que entraram em um processo irreversível de desidratação.** Tal condição acentua-se a cada dia no pedral de Jupuí (Pontos 1 e 2) e no rio Paraná (principalmente no Ponto 1).

Na área de pedral a jusante da UHE Jupuí, além dos bancos de *Egeria* sp, ficou evidente a presença de **grandes massas de algas perifíticas** associadas às macrófitas e, conseqüentemente, sua influência na dinâmica das variáveis limnológicas, sobretudo no oxigênio dissolvido e no pH. O maior grau de exposição do pedral também permitiu observar que essa **grande plataforma basáltica é relativamente regular (plana) com uma leve declividade** em relação ao canal do rio. Tais condições são pouco favoráveis à formação de locas e poças que poderiam reter indivíduos da ictiofauna durante a diminuição progressiva do nível da água.

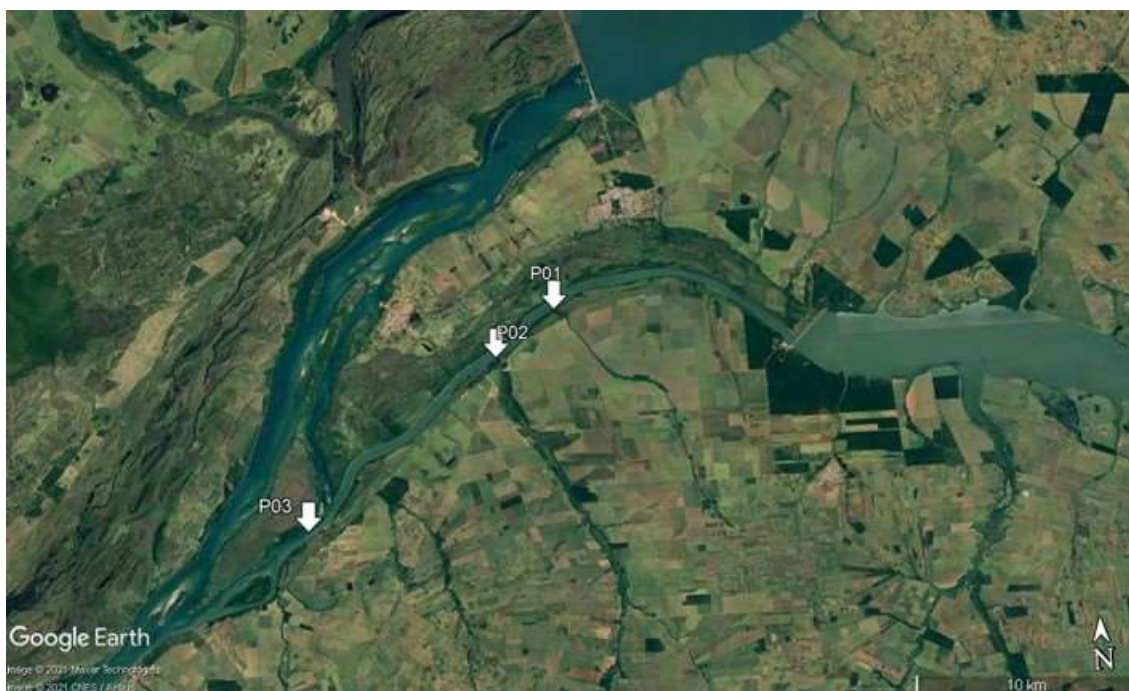
Figura 03: Imagem do Trecho 02 – à jusante da UHE Rosana no rio Paranapanema.

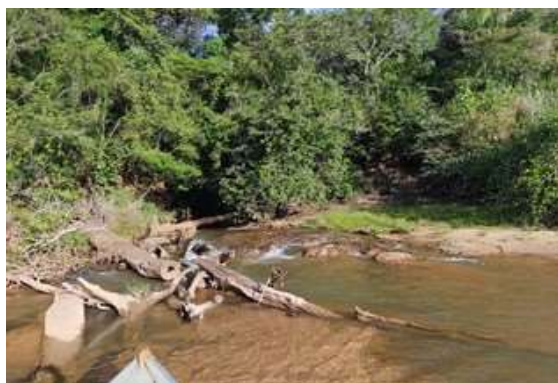
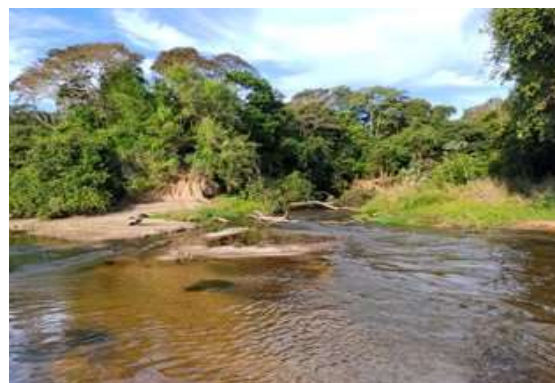
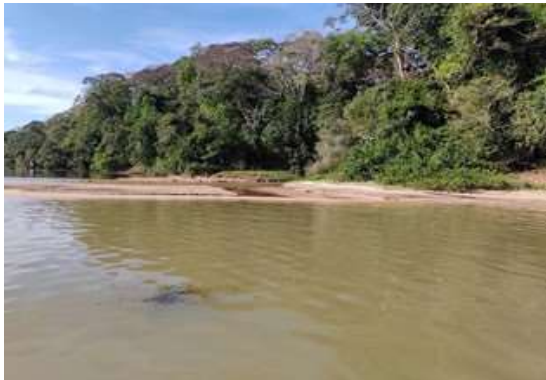
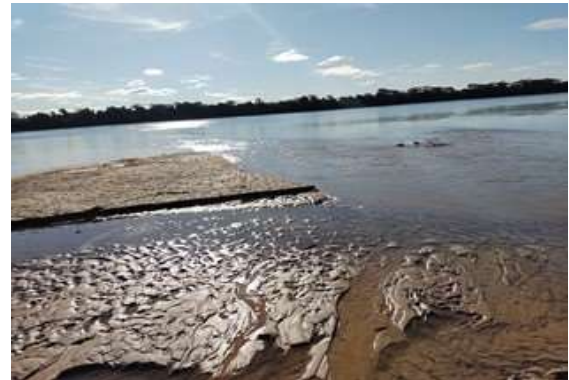
Figura 04: Imagens dos trabalhos de monitoramento executados no Trecho 2 – rio Paranapanema a jusante da UHe Rosana, e vistoria aérea por drone, em 20/06/2021.

1. Condições de normalidade em relação aos parâmetros de qualidade de água monitorados, em conformidade com os padrões de referência estabelecidos pela Resolução CONAMA 357 (2005) para águas de classe 2 – enquadramento do trecho e rio considerado. O valor consideravelmente mais elevado de turbidez em P3 é resultante de um processo ativo de introdução de sedimentos por esse tributário, o qual apresenta uma escassa cobertura de vegetação ciliar.
2. Condições de normalidade em relação à ictiofauna. Não foi observada a presença de peixes, individualmente ou em cardumes, mortos ou com quaisquer sinais de alterações comportamentais.

As desembocaduras dos tributários que estão sendo monitoradas no baixo do rio Paranapanema, região de sua confluência com o rio Paraná, **permanecem conectadas**, embora tenha ocorrido um aumento na área de exposição dos bancos de areia adjacentes.

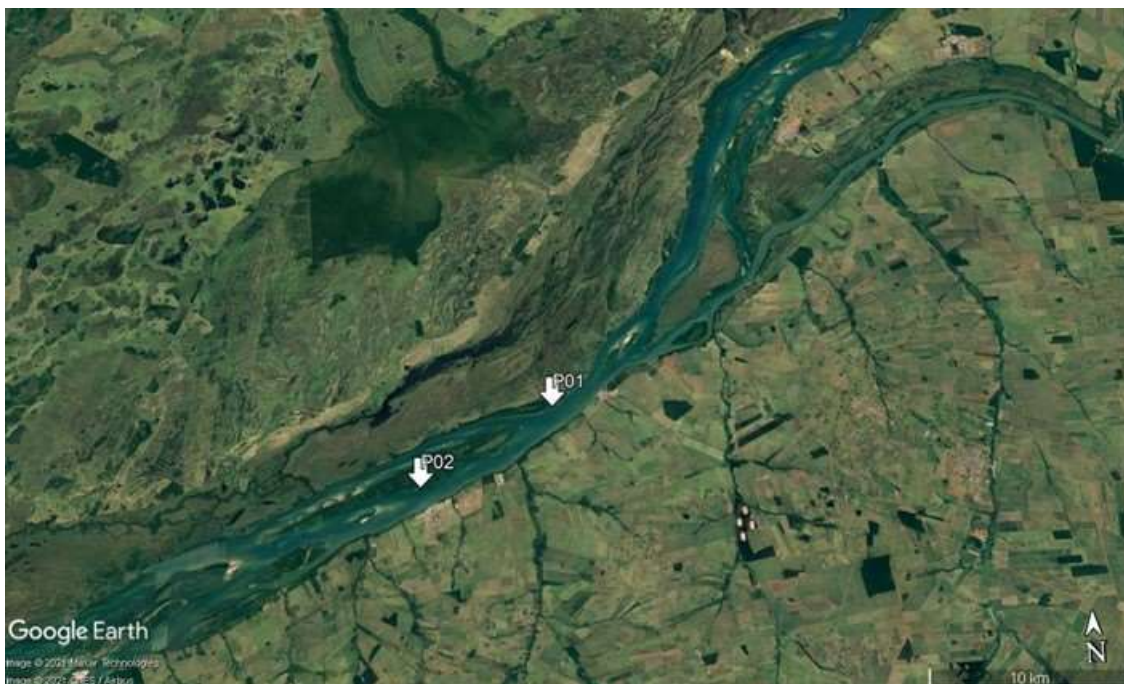
Figura 05: Imagem do Trecho 03 – Rio Paraná após confluência com o rio Paranapanema.

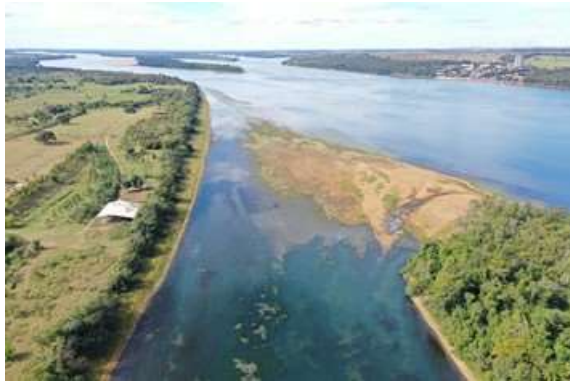
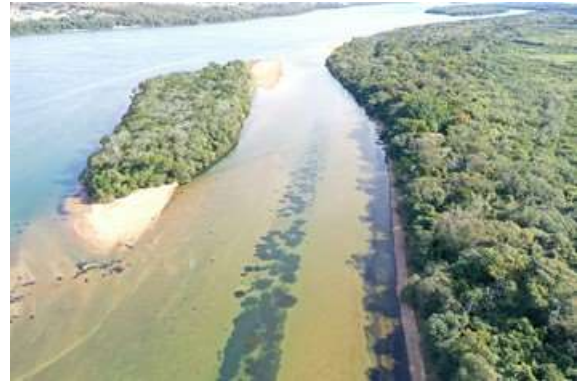
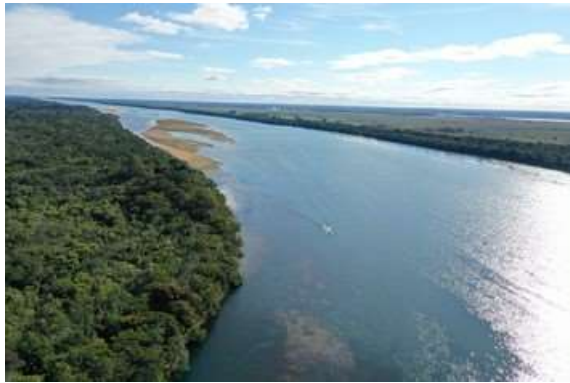
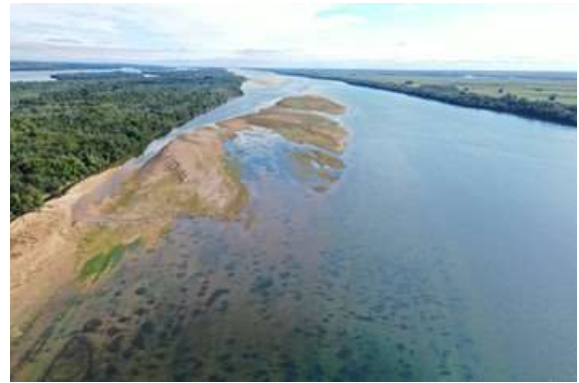
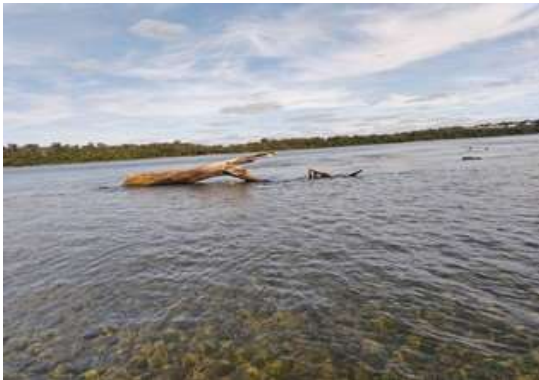
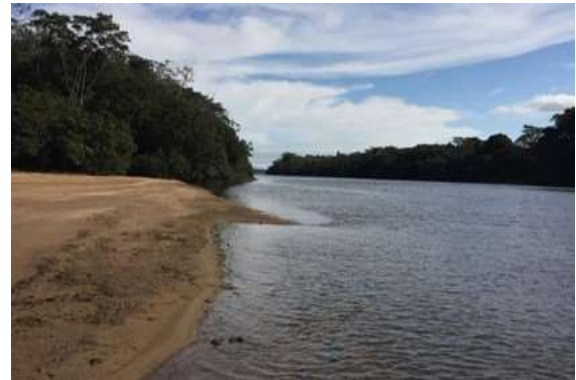
Figura 06: Imagens dos trabalhos de monitoramento executados no Trecho 3 – área do rio Paraná após a confluência com o rio Paranapanema, e vistoria aérea por drone, em 20/06/2021.

1. Condições de normalidade em relação aos parâmetros de qualidade de água monitorados, em conformidade com os padrões de referência estabelecidos pela Resolução CONAMA 357 (2005) para águas de classe 2 – enquadramento do trecho de rio considerado.
2. Condições de normalidade em relação à ictiofauna. Não foi observada a presença de peixes, individualmente ou em cardumes, mortos ou com quaisquer sinais de alterações comportamentais.
