RELATÓRIO DE ATIVIDADES DIÁRIO DE PREVENÇÃO E CONTROLE DE EFEITOS DO TESTE DE REDUÇÃO DA VAZÃO MÍNIMA À JUSANTE NA UHE JUPIÁ NO RIO PARANÁ

Avaliação Diária do Teste – 1ª parte – redução de 100 m³/s a cada dia até o limite mínimo de 2.300m³/s.

Data: 19/06/2021

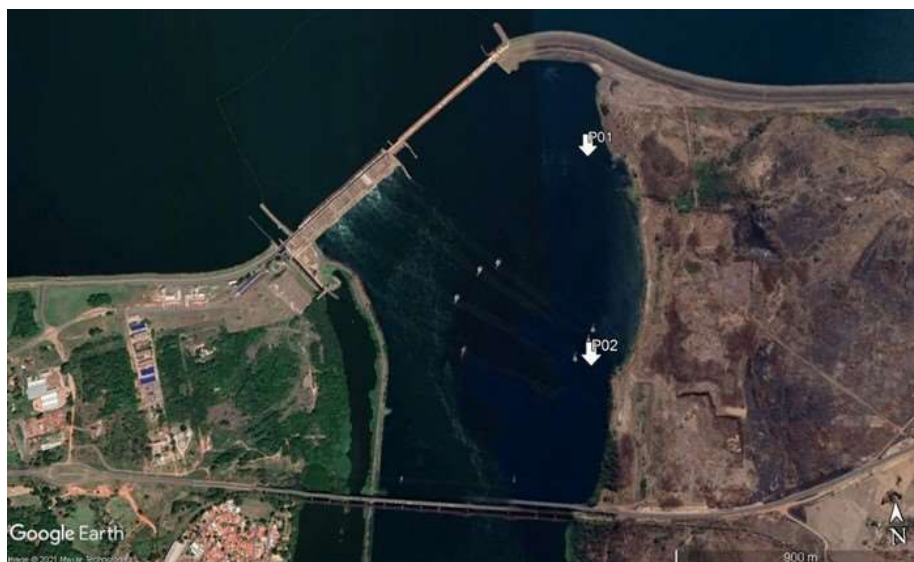
Figura 01: Imagem do **Trecho 01** – área do pedral na margem esquerda do rio Paraná.

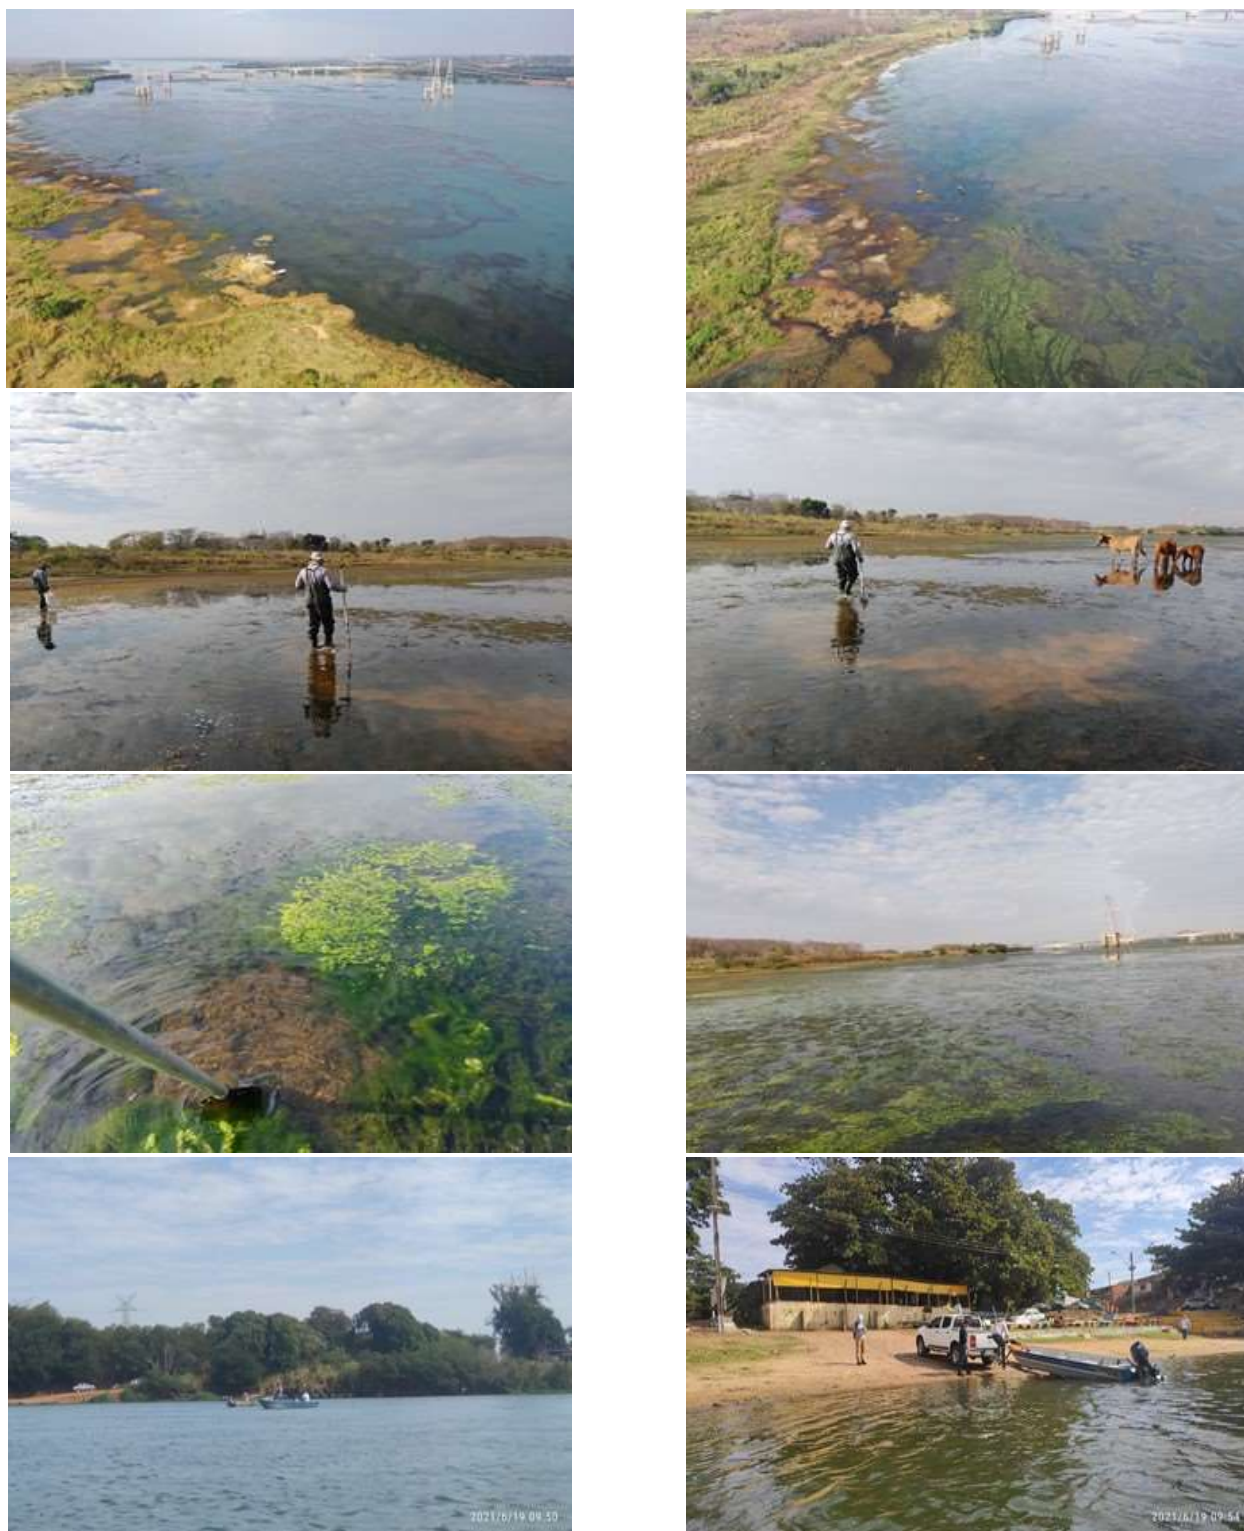
Figura 02: Imagens dos trabalhos de monitoramento executados no Trecho 1 – área de pedral a jusante da UHE Jupia na margem esquerda do rio Paraná, e vistoria feita por drone, em 19/06/2021.

1. Condições de normalidade em relação aos parâmetros de qualidade de água monitorados, em conformidade com os padrões de referência estabelecidos pela Resolução CONAMA 357 (2005) para águas de classe 2 – enquadramento do trecho de rio considerado. Exceto por um valor elevado de pH em P2. Destaca-se uma pequena tendência de aumento da turbidez no ponto 2, a qual está associada ao pisoteio de animais (cavalos) frequentemente encontrados na área, pastoreando sobre as plantas aquáticas (*Egeria* sp). Trata-se de um sedimento de granulometria fina de difícil sedimentação (observar fotos aéreas relatório anterior).

2. Condições de normalidade em relação à ictiofauna. Surpreendentemente, praticamente não foi observada a presença de peixes na área do pedral, nem mesmo cardumes de espécies de pequeno porte comumente avistados nos dias anteriores. Provavelmente, os cinco dias consecutivos de redução progressiva da vazão já influenciaram o comportamento dos peixes, que devem estar se direcionando ao canal principal do rio.

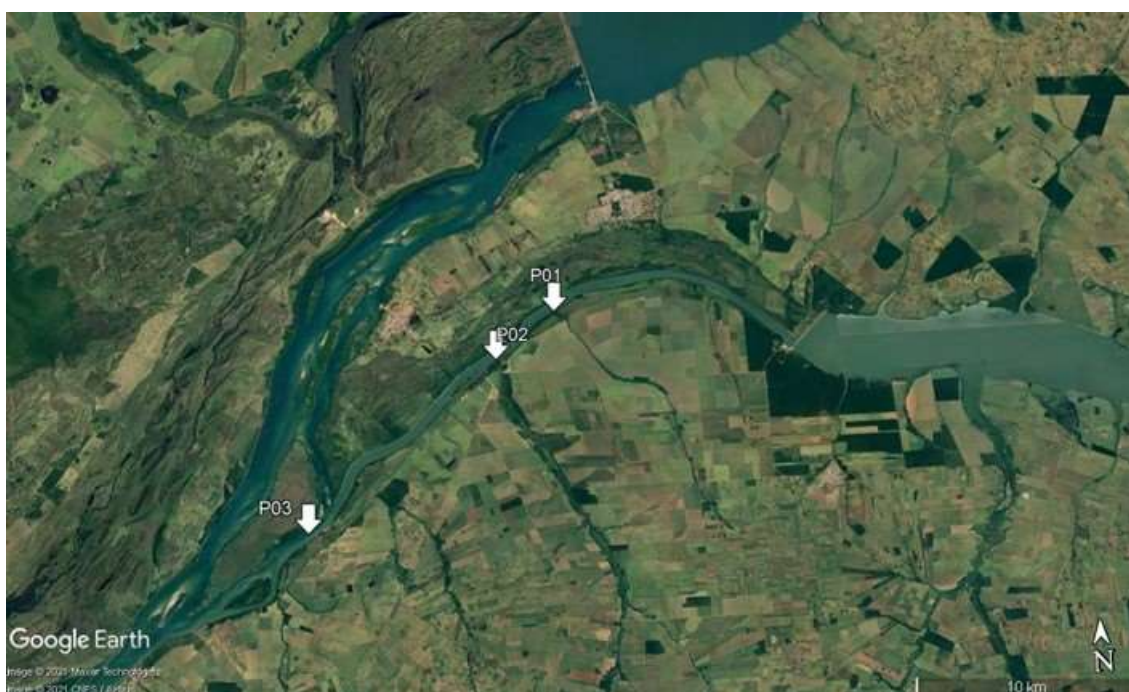
Figura 03: Imagem do Trecho 02 – à jusante da UHE Rosana no rio Paranapanema.

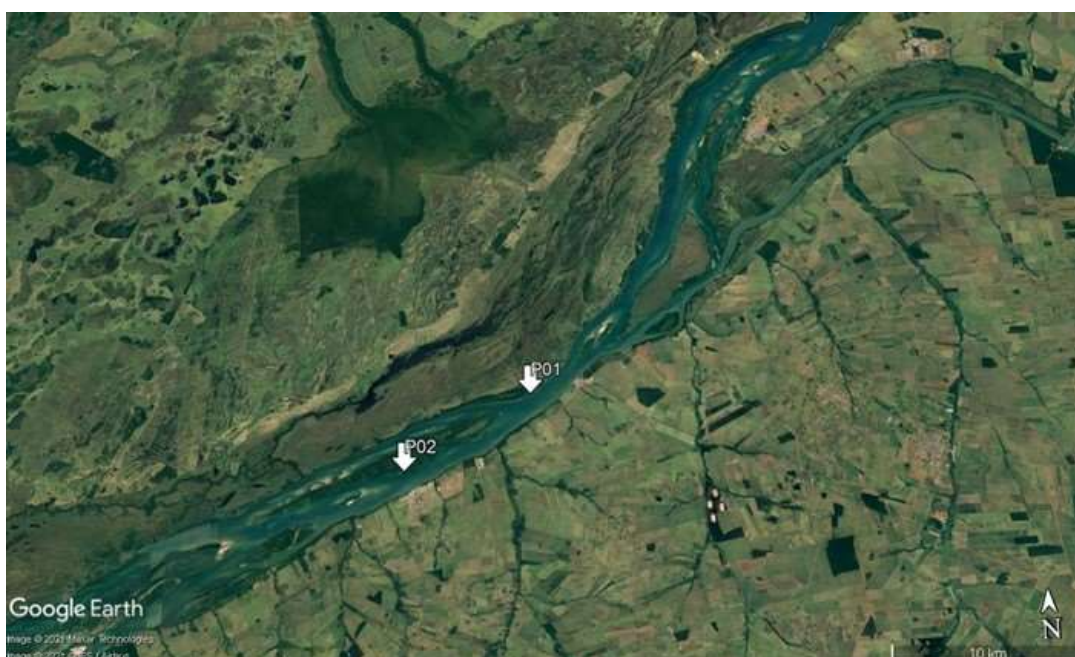
Figura 05: Imagem do Trecho 03 – Rio Paraná após confluência com o rio Paranapanema.

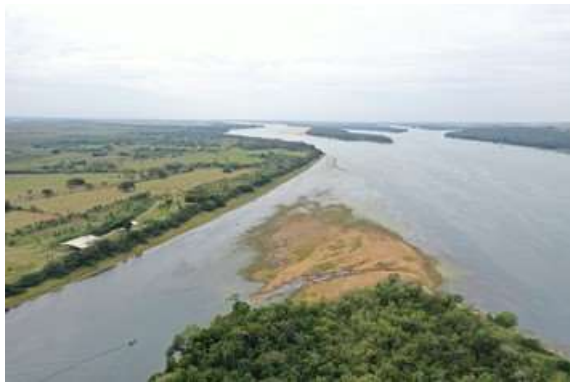
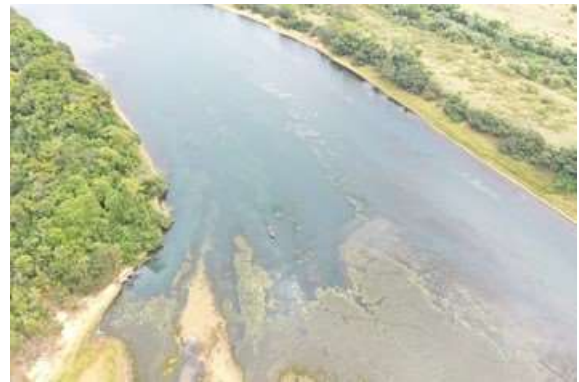
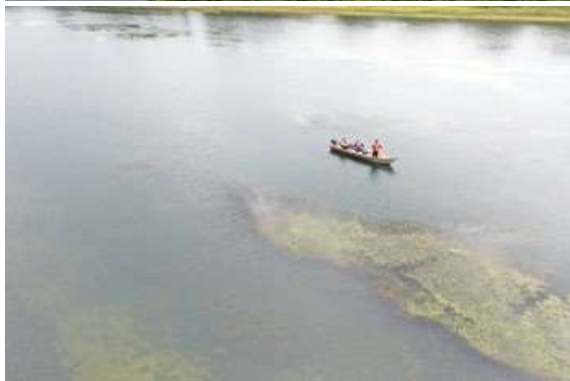
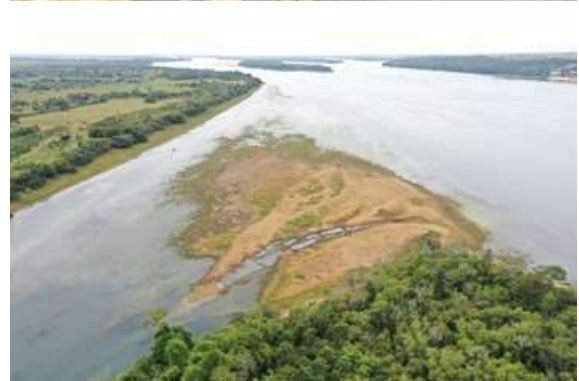
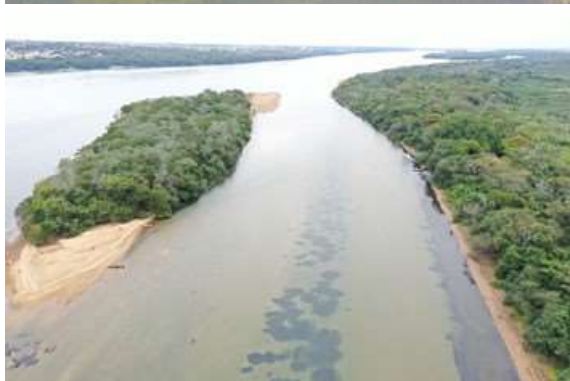
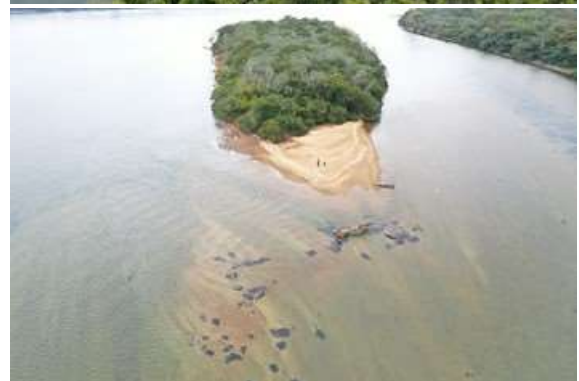
Figura 06: Imagens dos trabalhos de monitoramento executados no Trecho 3 – área do rio Paraná após a confluência com o rio Paranapanema, e vistoria aérea por drone, em 19/06/2021.

1. Condições de normalidade em relação aos parâmetros de qualidade de água monitorados, em conformidade com os padrões de referência estabelecidos pela Resolução CONAMA 357 (2005) para águas de classe 2 – enquadramento do trecho de rio considerado, exceto por um valor muito elevado de pH em P1.
2. Condições de normalidade em relação à ictiofauna. Não foi observada a presença de peixes, individualmente ou em cardumes, mortos ou com quaisquer sinais de alterações comportamentais.

No entorno de P1 as observações foram intensificadas no dia de hoje. A equipe contornou toda a ilha, em cuja extremidade superior encontra-se o ponto de monitoramento, a fim de aferir as profundidades. Até o momento há conexão funcional do canal lateral da margem direita (área de maior preocupação), tanto na porção superior com inferior.
