RELATÓRIO DE ATIVIDADES DIÁRIO DE PREVENÇÃO E CONTROLE DE EFEITOS DO TESTE DE REDUÇÃO DA VAZÃO MÍNIMA À JUSANTE NA UHE JUPIÁ NO RIO PARANÁ

Avaliação Diária do Teste – 1ª parte – redução de 100 m³/s a cada dia até o limite mínimo de 2.300m³/s.

Data: 24/06/2021

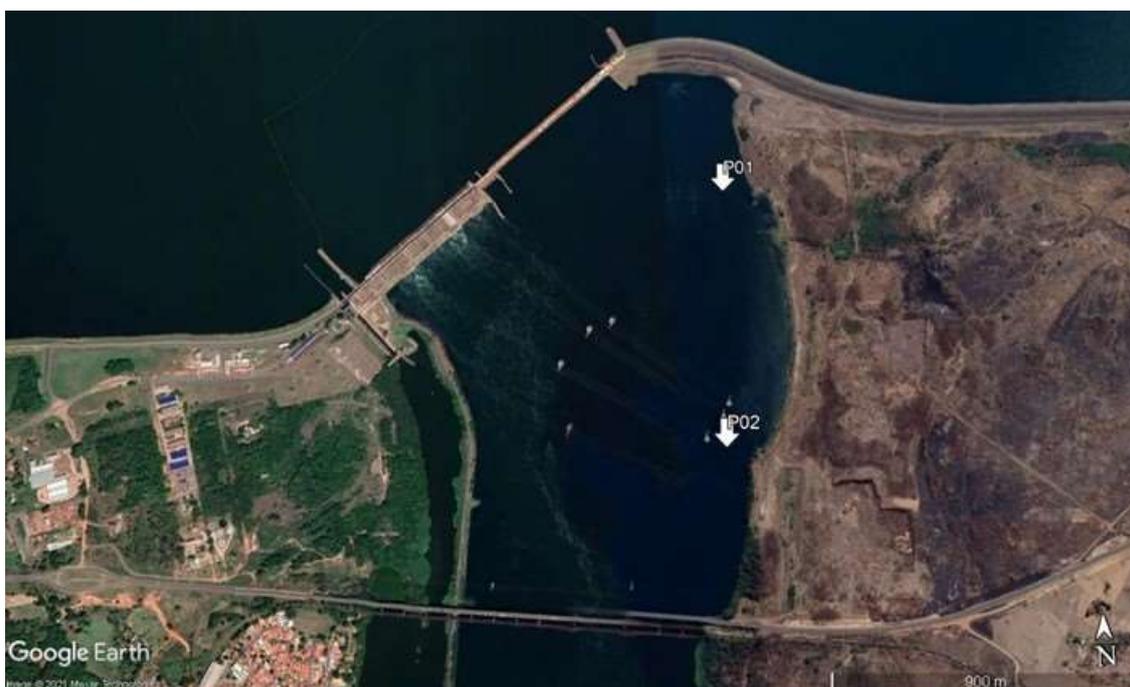
Figura 01: Imagem do Trecho 01 – área do pedral a jusante da UHE Jupuí, margem esquerda do rio Paraná.

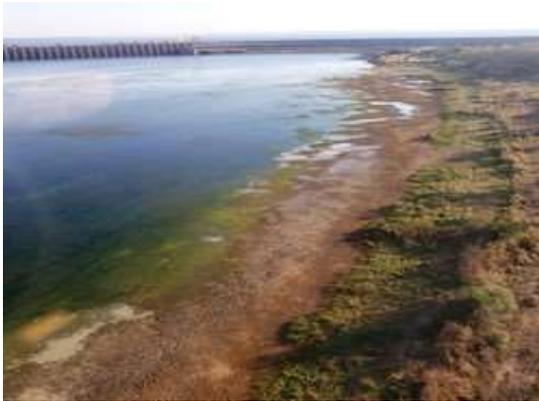
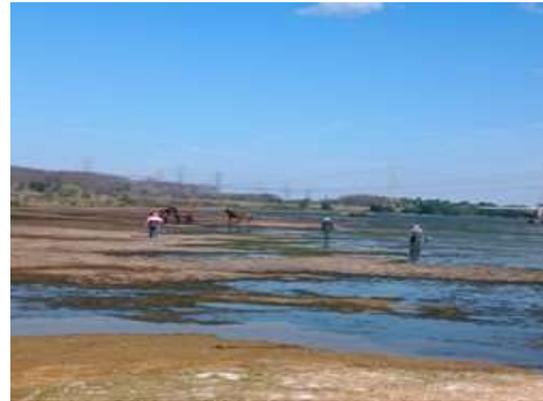
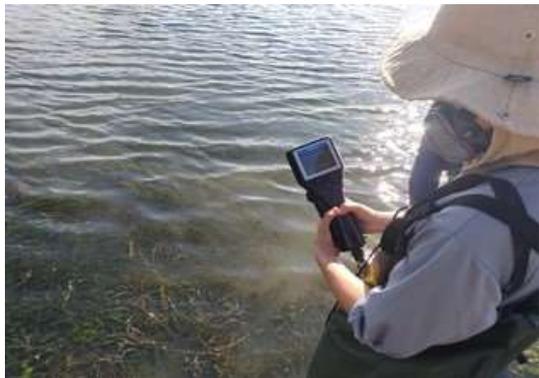
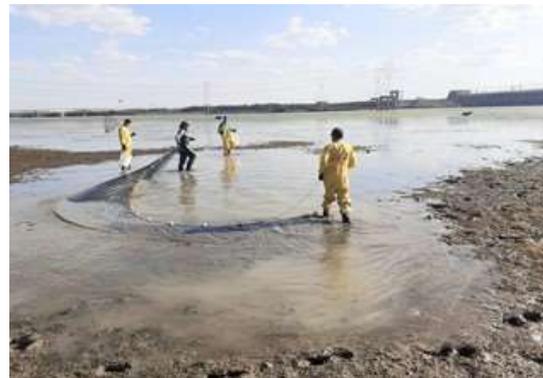
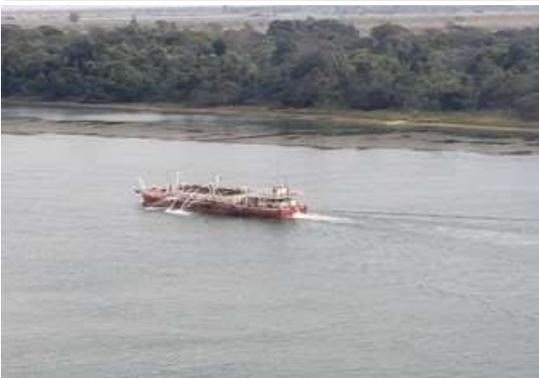
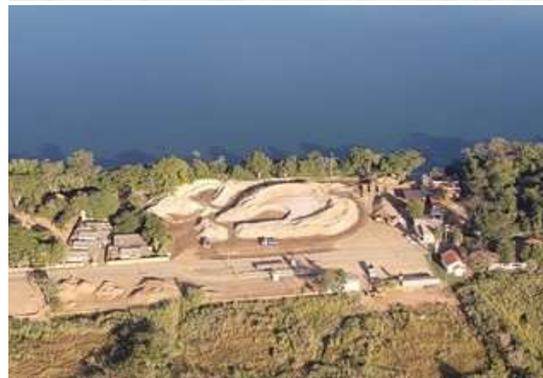
Figura 02: Imagens dos trabalhos de monitoramento executados no Trecho 1 – área de pedral a jusante da UHE Jupia na margem esquerda do rio Paraná em 24/06/2021.

1. Condições de normalidade em relação aos parâmetros de qualidade de água monitorados, em conformidade com os padrões de referência estabelecidos pela Resolução CONAMA 357 (2005) para águas de classe 2 – enquadramento do trecho de rio considerado, exceto pelos valores elevados de pH (> 9 unidades) tanto no ponto 1 como no ponto 2. A partir do dia de hoje a massa d'água residual mostra efeitos claros da redução da vazão ocorrida ao longo dos últimos dez dias, especialmente em condições de pleno sol e temperaturas do ar relativamente elevadas (28 C°) – típicas desta região. O pH superou 10 unidades e o oxigênio alcançou uma dissolução superior a 140%. No caso do oxigênio, além da influência direta da fotossíntese das plantas aquáticas, também houve um efeito positivo dos ventos intensos que perduraram desde a noite anterior.

2. Condições de normalidade em relação à ictiofauna. Não foi observada a presença de peixes, individualmente ou em cardumes, mortos ou com quaisquer sinais de alterações comportamentais. No dia de hoje também foram feitos arrastos com redes de pesca nas poças maiores e já isoladas do pedral, demonstrando que não existem peixes retidos nos ambientes em questão.

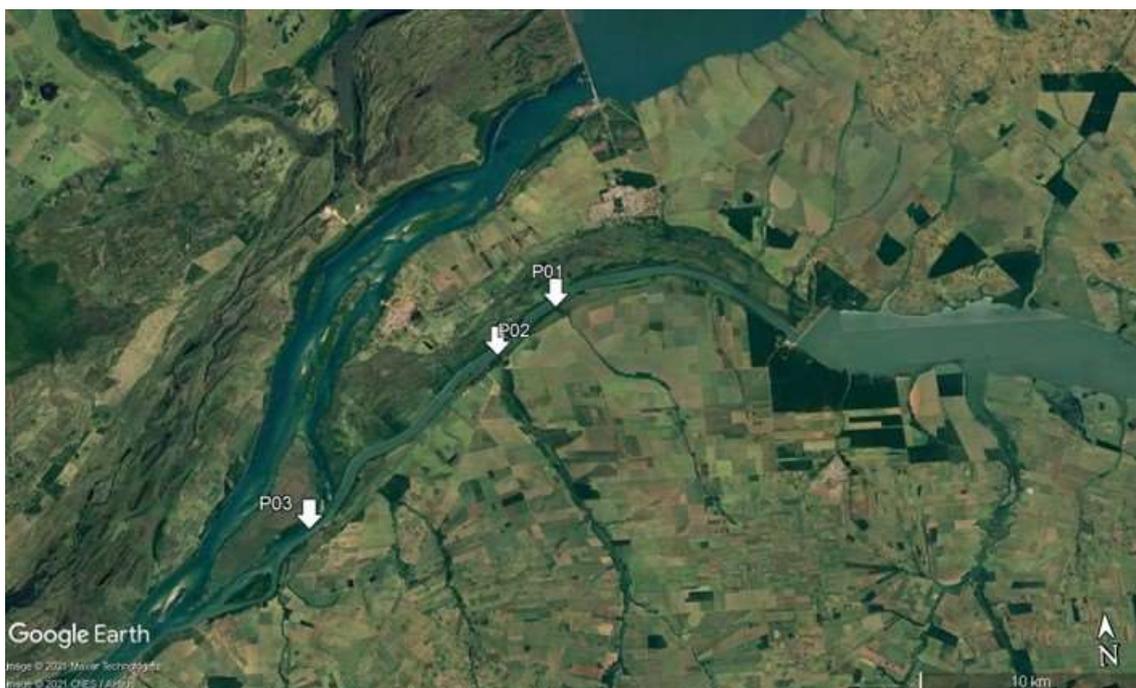
Figura 03: Imagem do **Trecho 02** – a jusante da UHE Rosana no rio Paranapanema.

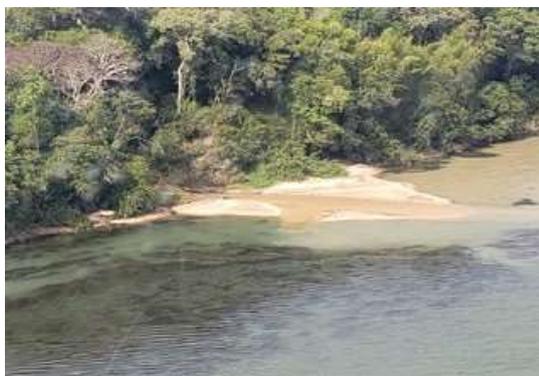
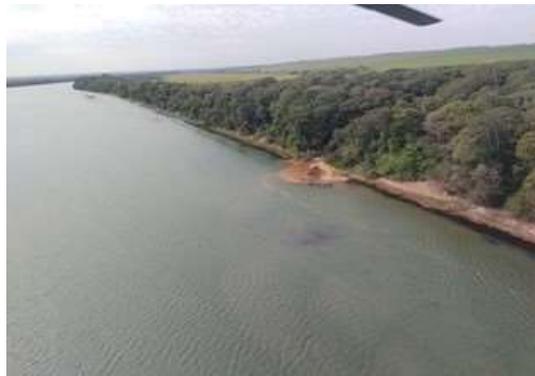
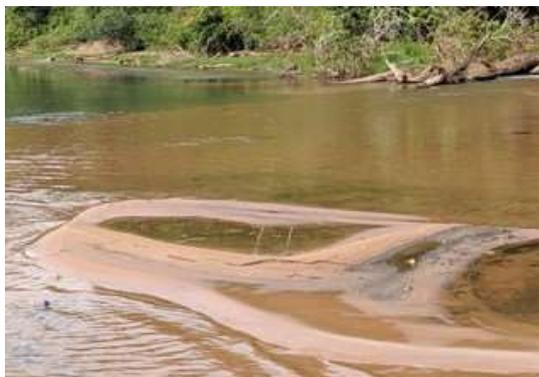
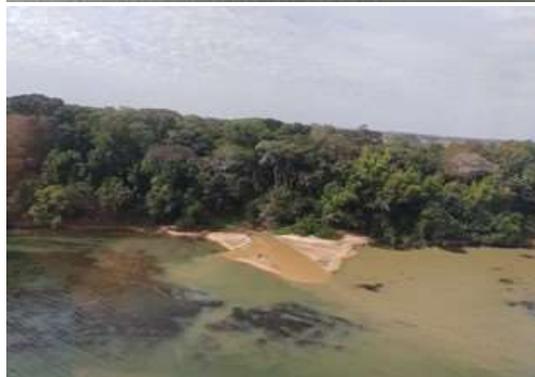
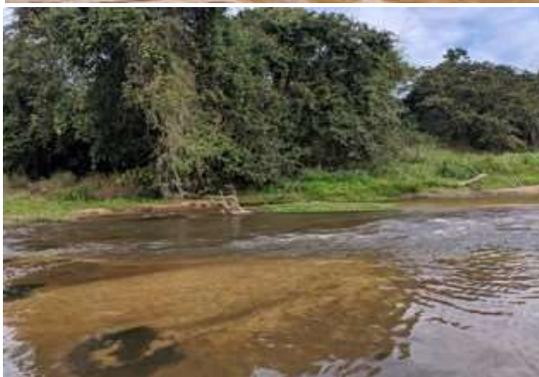
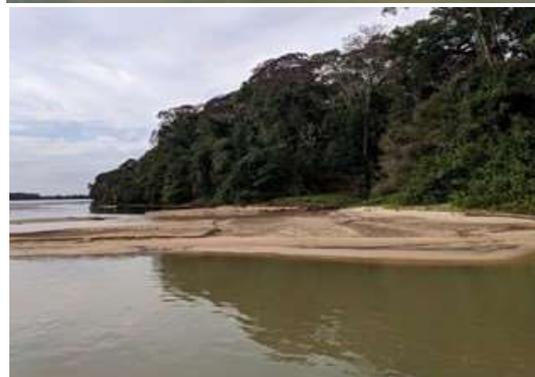
Figura 04: Imagens dos trabalhos de monitoramento executados no Trecho 2 – rio Paranapanema a jusante da UHe Rosana em 24/06/2021.

1. Condições de normalidade em relação aos parâmetros de qualidade de água monitorados, em conformidade com os padrões de referência estabelecidos pela Resolução CONAMA 357 (2005) para águas de classe 2 – enquadramento do trecho e rio considerado, exceto pelo valor elevado de pH (> 9 unidades) medido no ponto 2.
2. Condições de normalidade em relação à ictiofauna. Não foi observada a presença de peixes, individualmente ou em cardumes, mortos ou com quaisquer sinais de alterações comportamentais.

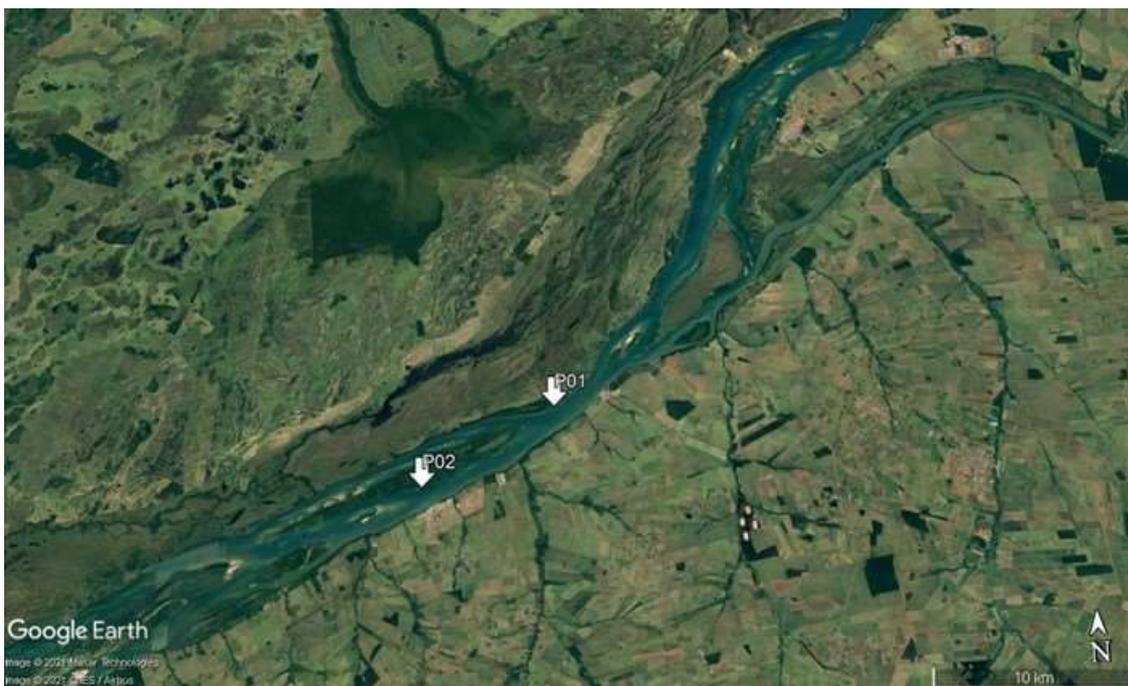
Figura 05: Imagem do Trecho 03 – Rio Paraná após confluência com o rio Paranapanema.

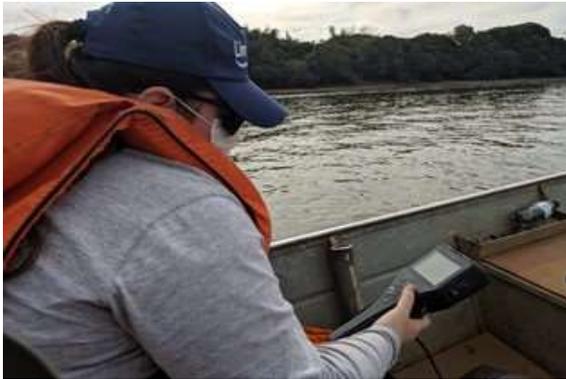
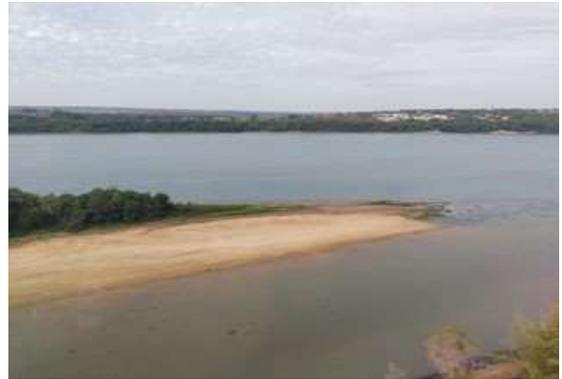
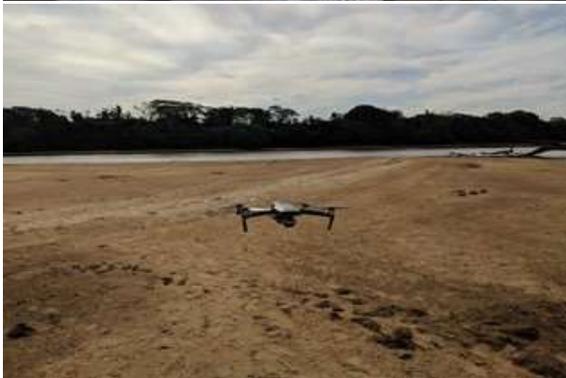
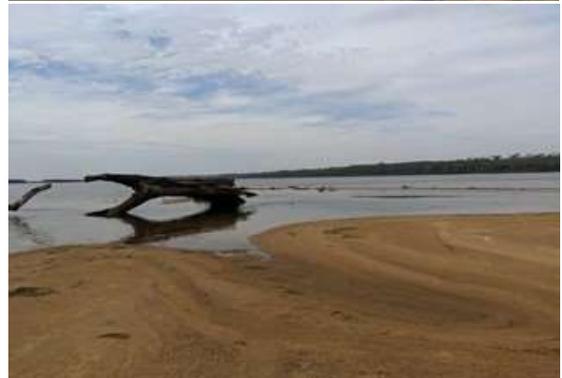
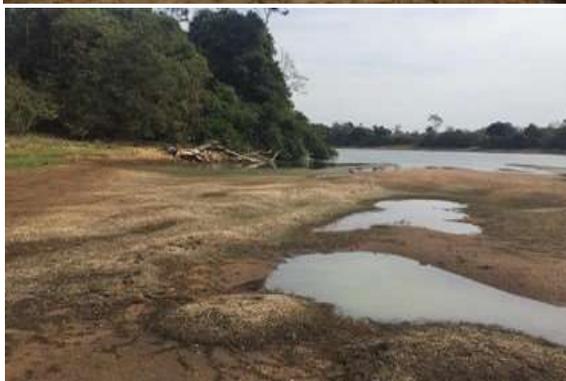
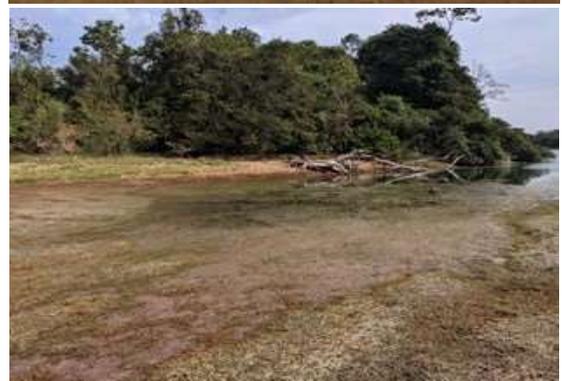
Figura 06: Imagens dos trabalhos de monitoramento executados no Trecho 3 – área do rio Paraná após a confluência com o rio Paranapanema em 24/06/2021.

1. Condições de normalidade em relação aos parâmetros de qualidade de água monitorados, em conformidade com os padrões de referência estabelecidos pela Resolução CONAMA 357 (2005) para águas de classe 2 – enquadramento do trecho de rio considerado, exceto por um valor de pH medido no ponto 1 (> 9 unidades).
2. Condições de normalidade em relação à ictiofauna. Não foi observada a presença de peixes, individualmente ou em cardumes, mortos ou com quaisquer sinais de alterações comportamentais.
