RELATÓRIO DE ATIVIDADES DIÁRIO DE PREVENÇÃO E CONTROLE DE EFEITOS DO TESTE DE REDUÇÃO DA VAZÃO MÍNIMA À JUSANTE NA UHE JUPIÁ NO RIO PARANÁ

Avaliação Diária do Teste – 1ª parte – redução de 100 m³/s a cada dia até o limite mínimo de 2.300m³/s.

Data: 25/06/2021

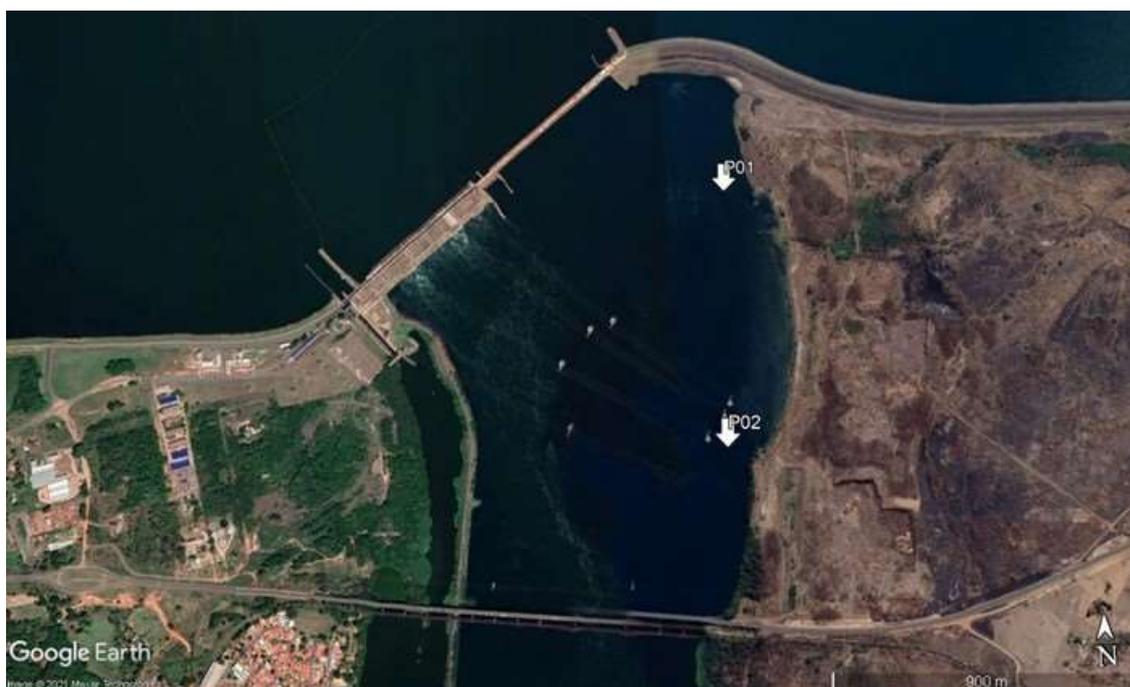
Figura 01: Imagem do Trecho 01 – área do pedral a jusante da UHE Jupuí, margem esquerda do rio Paraná.

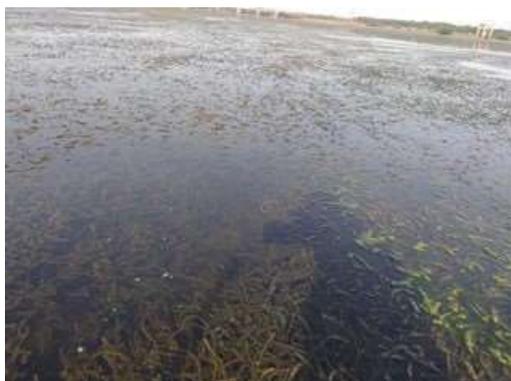
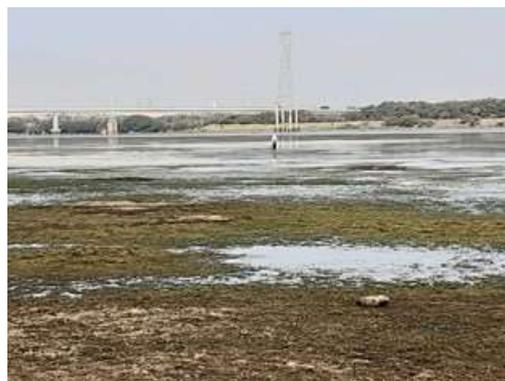
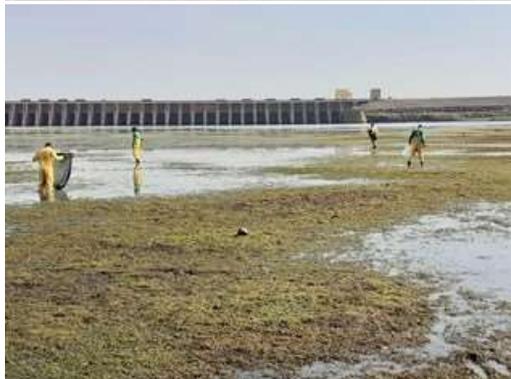
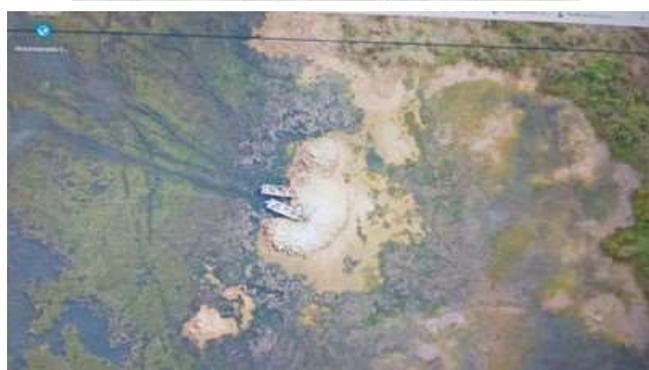
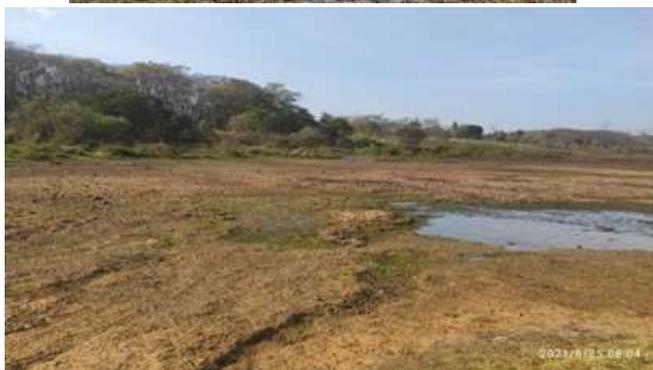
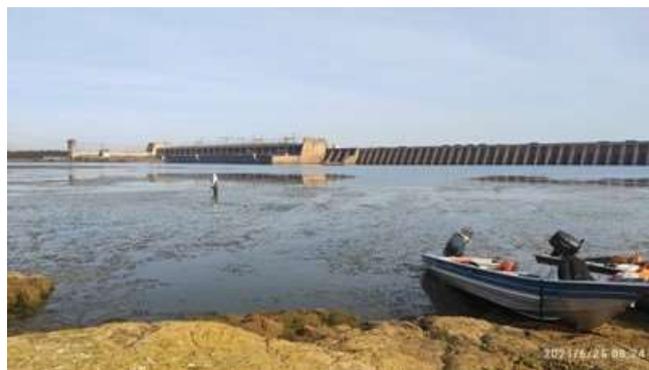
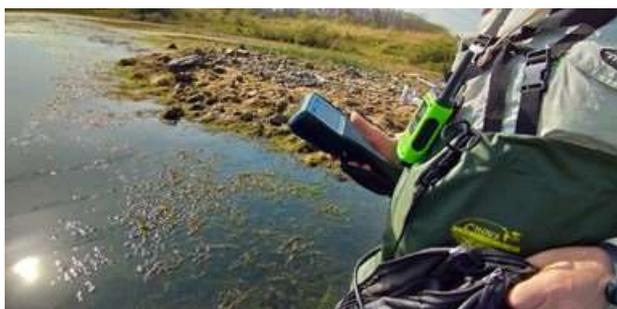
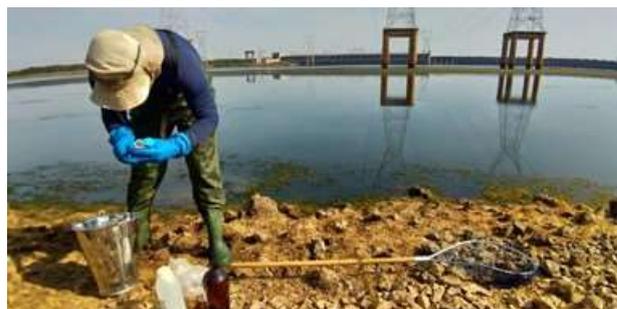
Figura 02: Imagens dos trabalhos de monitoramento executados no Trecho 1 – área de pedral a jusante da UHE Jupia na margem esquerda do rio Paraná em 25/06/2021.

1. Condições de normalidade em relação aos parâmetros de qualidade de água monitorados, em conformidade com os padrões de referência estabelecidos pela Resolução CONAMA 357 (2005) para águas de classe 2 – enquadramento do trecho de rio considerado, exceto pelos valores elevados de pH (> 9 unidades) tanto no ponto 1 como no ponto 2.
2. Sem efeitos imediatos de anormalidade em relação à ictiofauna. Não foi observada a presença de peixes, individualmente ou em cardumes, mortos ou com quaisquer sinais de alterações comportamentais. No dia de hoje também foram feitos arrastos com redes de pesca nas poças maiores e já isoladas do pedral, demonstrando que não existem peixes retidos nos ambientes em questão.

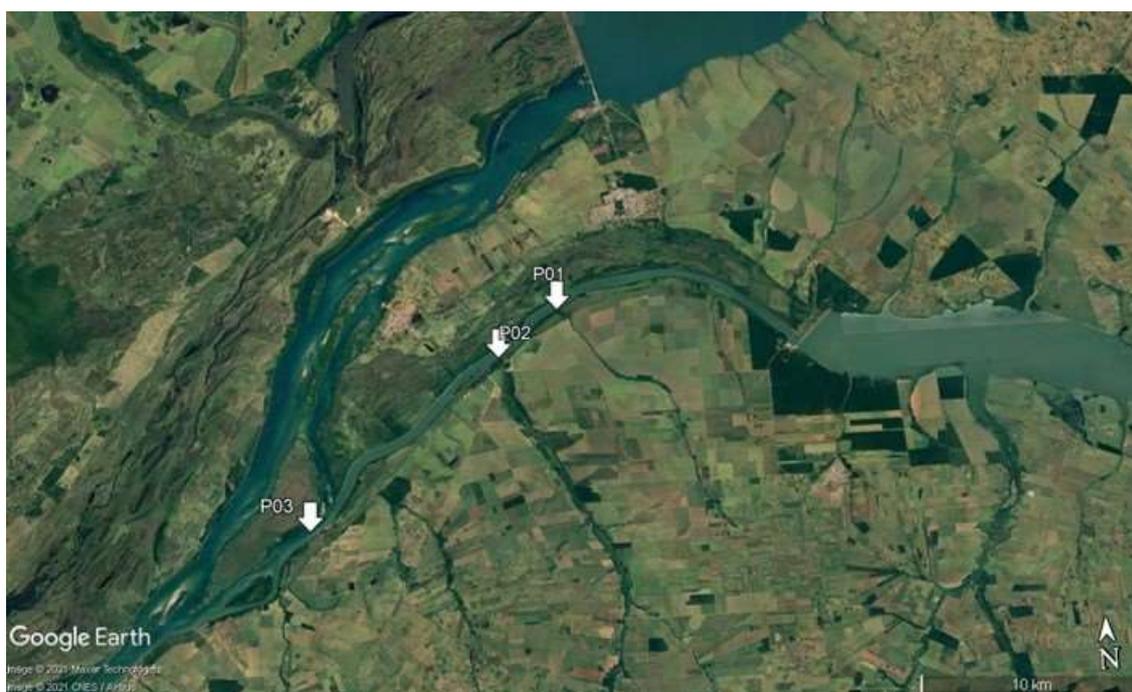
Figura 03: Imagem do Trecho 02 – a jusante da UHE Rosana no rio Paranapanema.

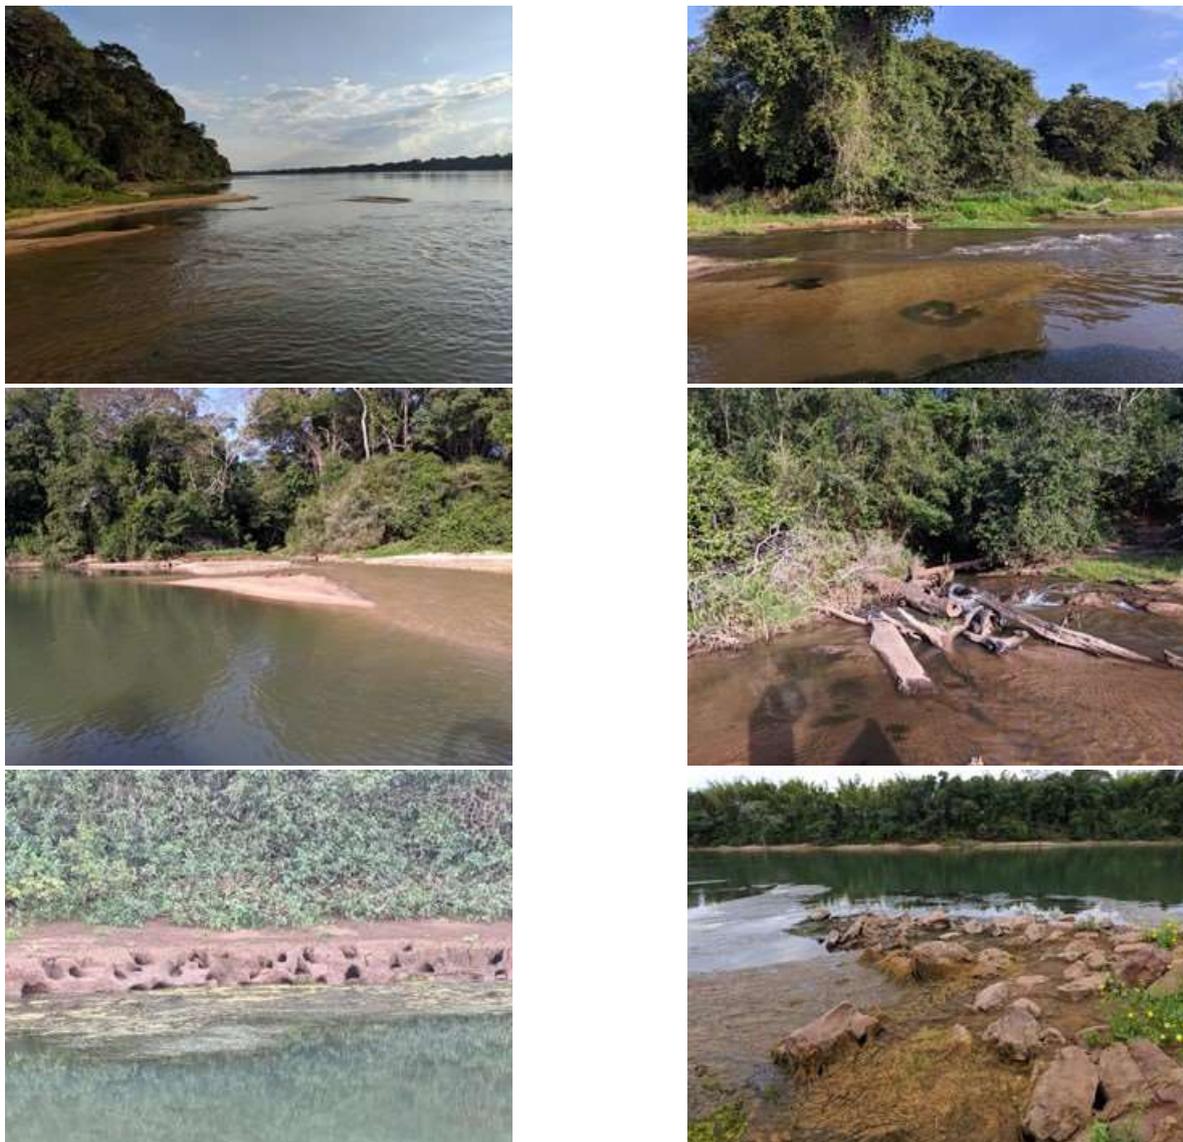
Figura 04: Imagens dos trabalhos de monitoramento executados no Trecho 2 – rio Paranapanema a jusante da UHe Rosana em 25/06/2021.

1. Condições de normalidade em relação aos parâmetros de qualidade de água monitorados, em conformidade com os padrões de referência estabelecidos pela Resolução CONAMA 357 (2005) para águas de classe 2 – enquadramento do trecho e rio considerado, exceto pelo valor elevado de pH (9 unidades) medido no ponto 2. O valor de oxigênio em P3 foi um pouco mais baixo comparado aos dias anteriores.
2. Sem efeitos imediatos de anormalidade em relação à ictiofauna. Não foi observada a presença de peixes, individualmente ou em cardumes, mortos ou com quaisquer sinais de alterações comportamentais.

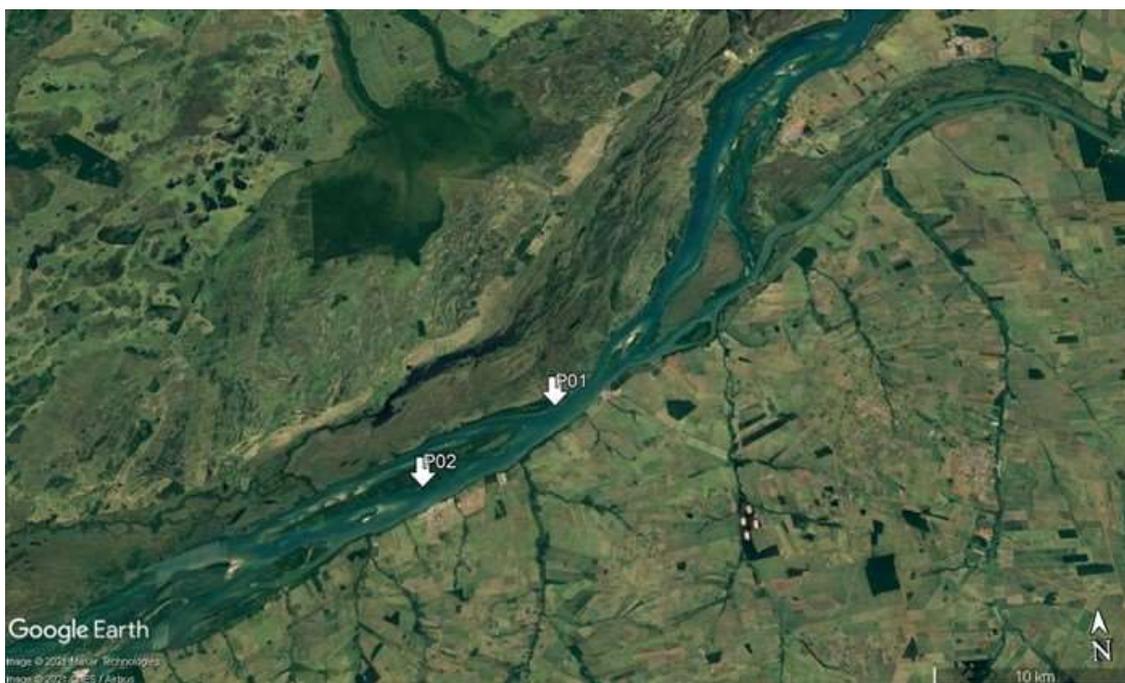
Figura 05: Imagem do Trecho 03 – Rio Paraná após confluência com o rio Paranapanema.

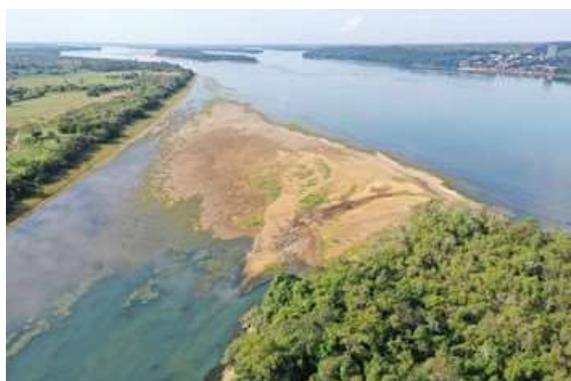
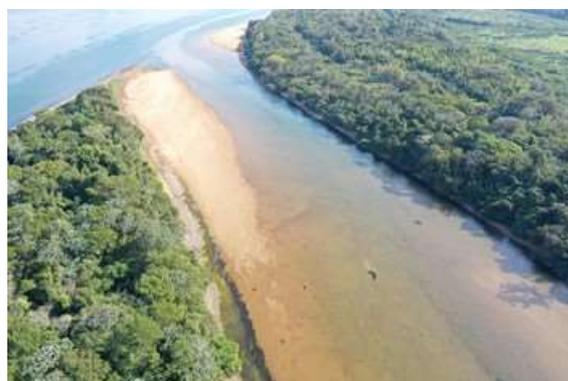
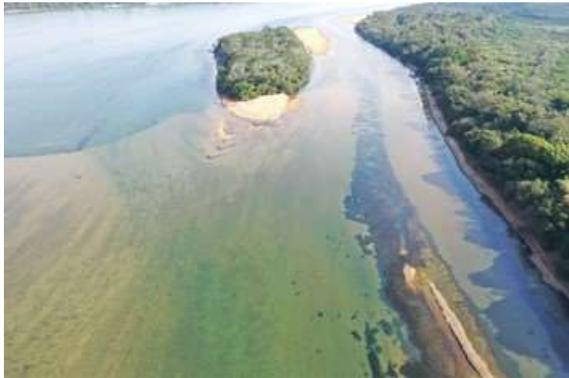
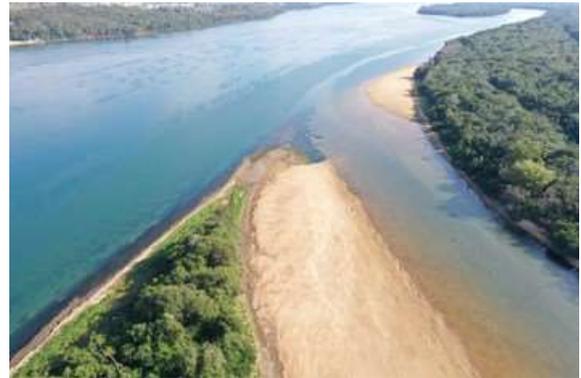
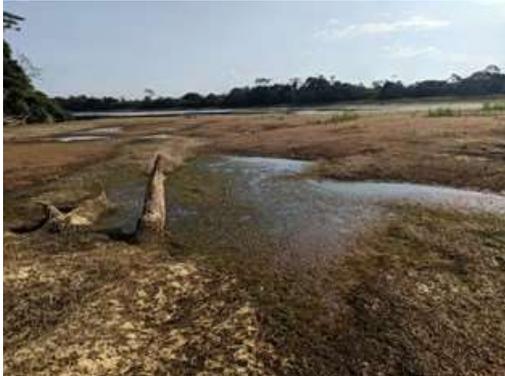
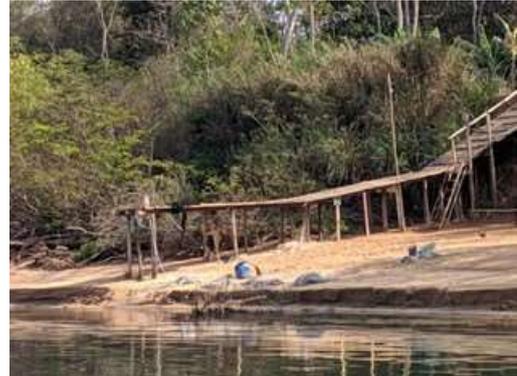
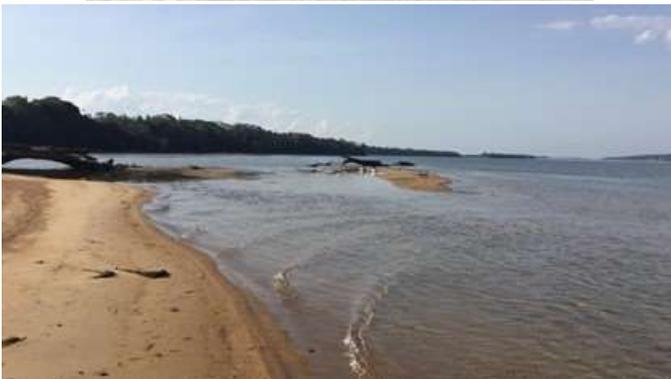
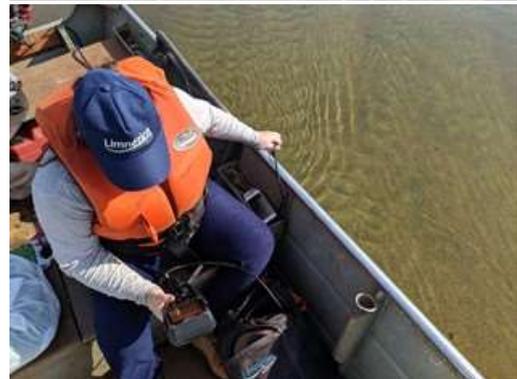
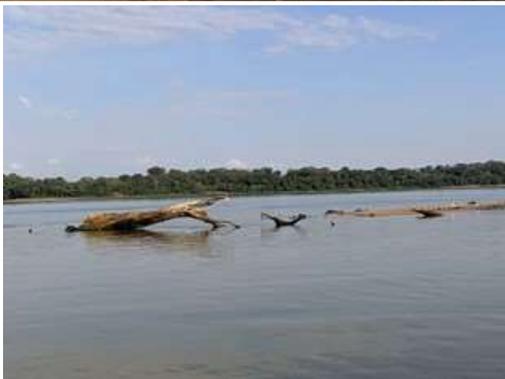
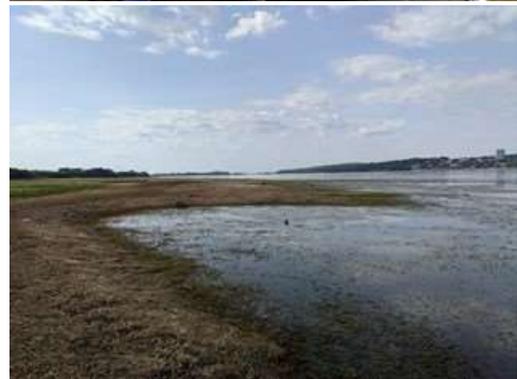
Figura 06: Imagens dos trabalhos de monitoramento executados no Trecho 3 – área do rio Paraná após a confluência com o rio Paranapanema em 25/06/2021.

1. Condições de normalidade em relação aos parâmetros de qualidade de água monitorados, em conformidade com os padrões de referência estabelecidos pela Resolução CONAMA 357 (2005) para águas de classe 2 – enquadramento do trecho de rio considerado, exceto por um valor de pH medido no ponto 1 (> 9 unidades).
2. Sem efeitos imediatos de anormalidade em relação à ictiofauna. Não foi observada a presença de peixes, individualmente ou em cardumes, mortos ou com quaisquer sinais de alterações comportamentais.
