RELATÓRIO DE ATIVIDADES DIÁRIO DE PREVENÇÃO E CONTROLE DE EFEITOS DO TESTE DE REDUÇÃO DA VAZÃO MÍNIMA À JUSANTE NA UHE JUPIÁ NO RIO PARANÁ

Avaliação Diária do Teste – 1ª parte – redução de 100 m³/s a cada dia até o limite mínimo de 2.300m³/s.

Data: 26/06/2021

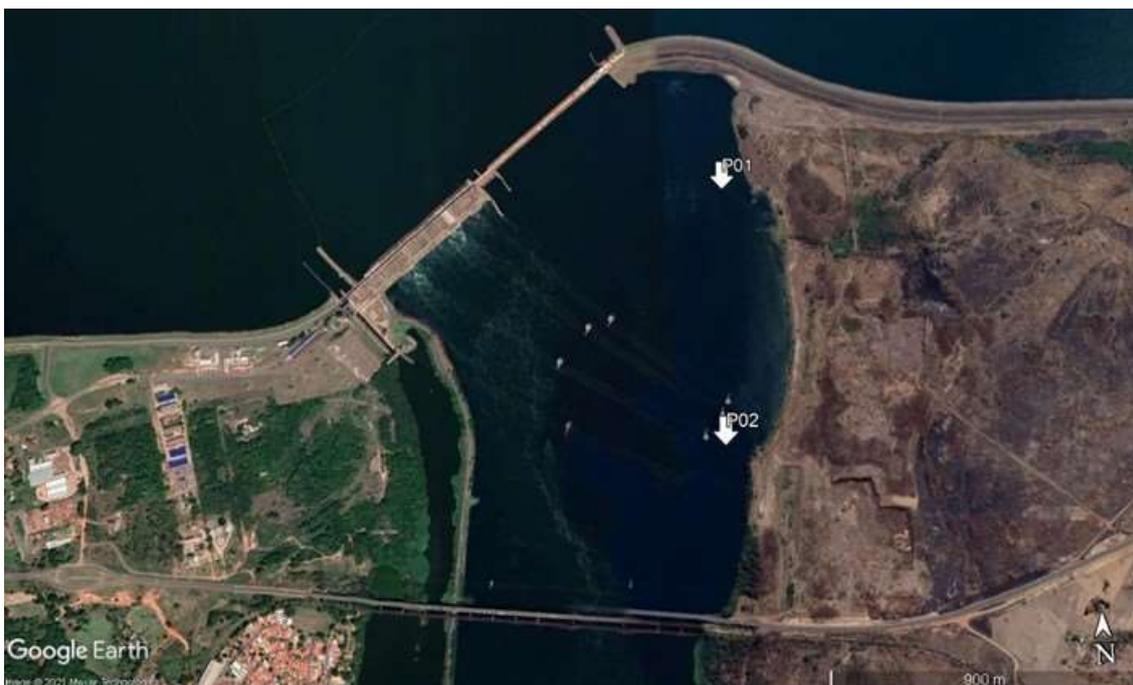
Figura 01: Imagem do Trecho 01 – área do pedral a jusante da UHE Jupuí, margem esquerda do rio Paraná.

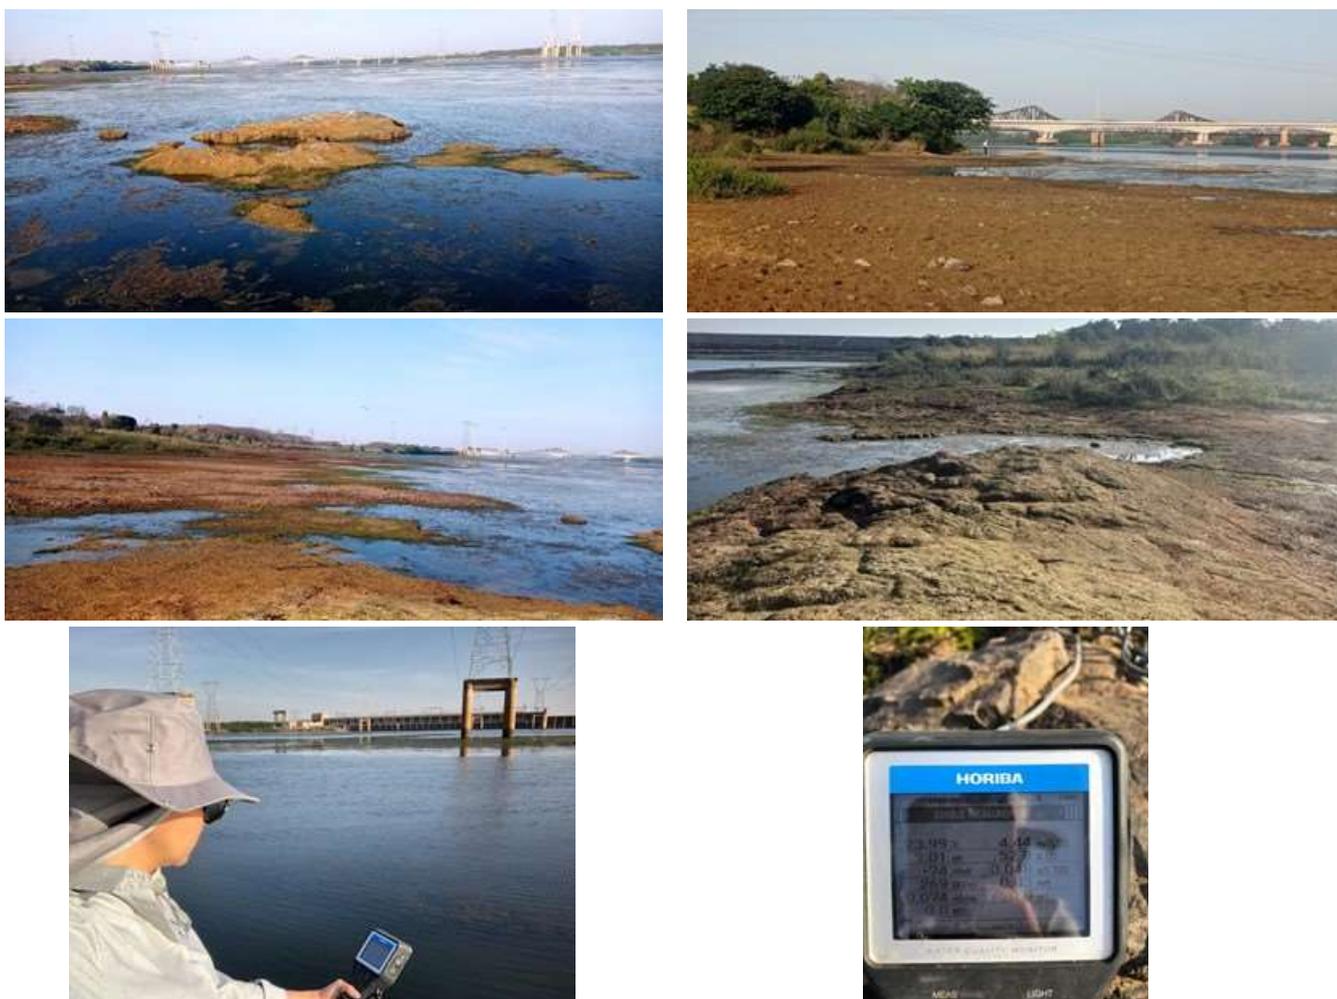
Figura 02: Imagens dos trabalhos de monitoramento executados no Trecho 1 – área de pedral a jusante da UHE Jupiá na margem esquerda do rio Paraná em 26/06/2021.

1. Condições de normalidade em relação aos parâmetros de qualidade de água monitorados, em conformidade com os padrões de referência estabelecidos pela Resolução CONAMA 357 (2005) para águas de classe 2 – enquadramento do trecho de rio considerado, exceto pelo baixo valor de oxigênio (< 5 mg/L) no ponto 2.
2. Sem efeitos negativos imediatos em relação à ictiofauna. Não foi observada a presença de peixes, individualmente ou em cardumes, mortos ou com quaisquer sinais de alterações comportamentais.

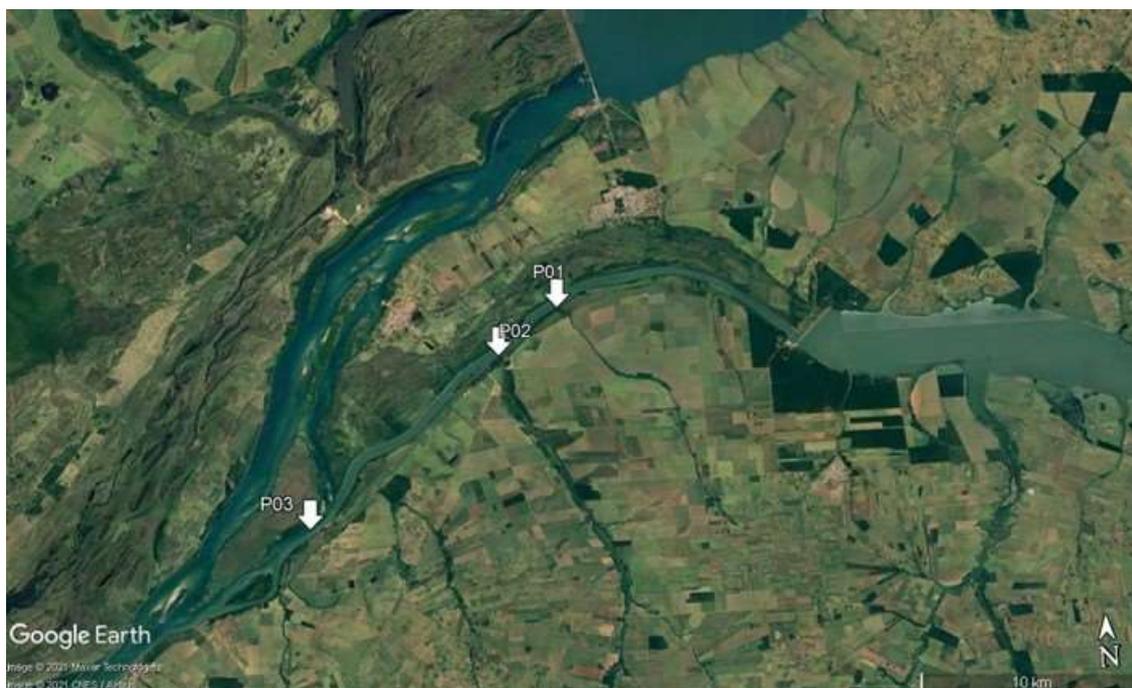
Figura 03: Imagem do Trecho 02 – a jusante da UHE Rosana no rio Paranapanema.

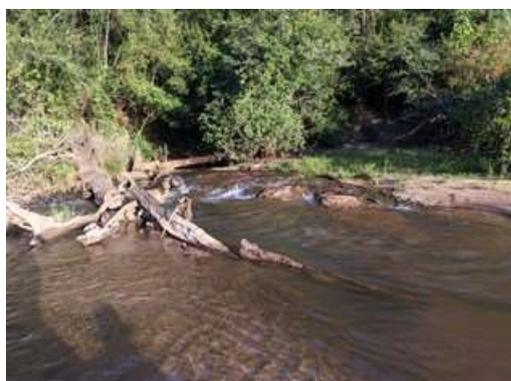
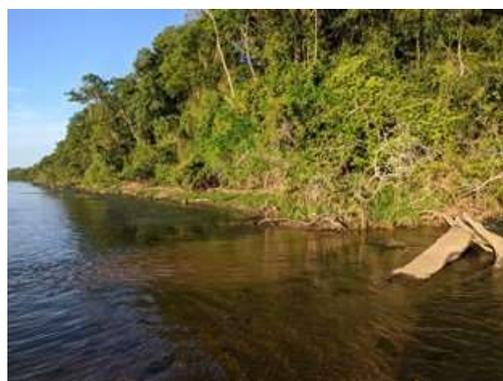
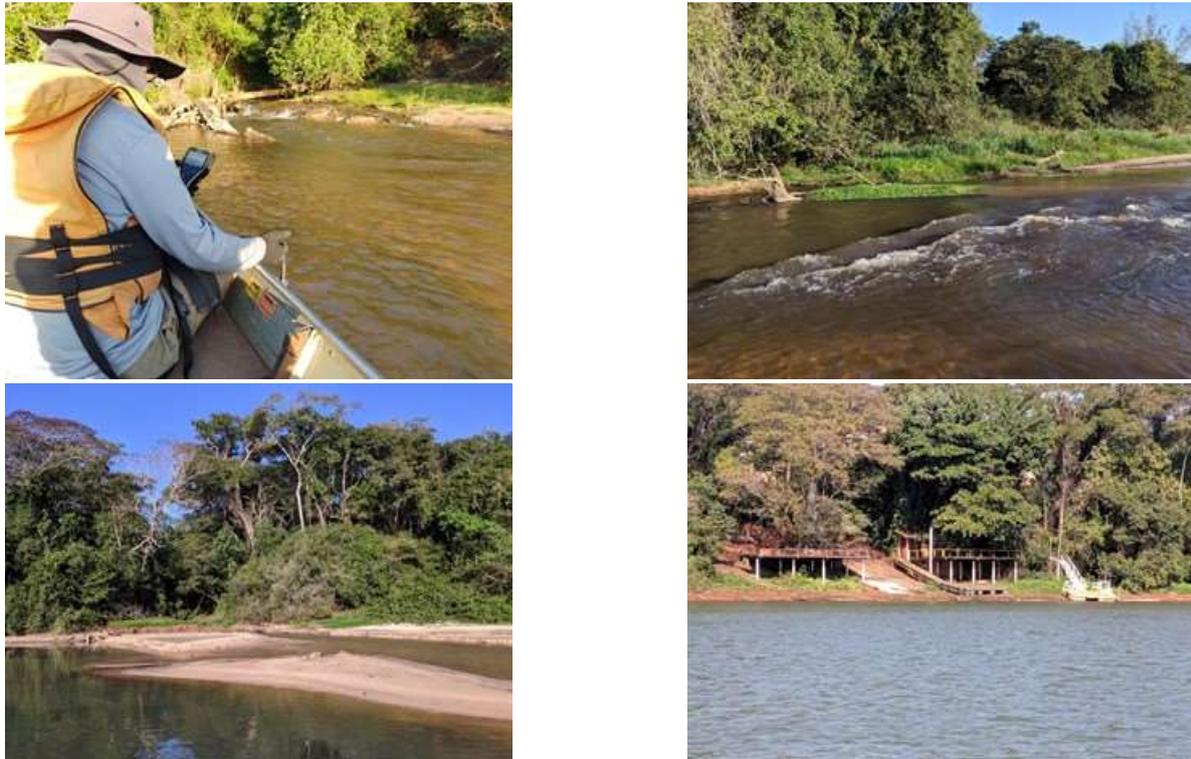
Figura 04: Imagens dos trabalhos de monitoramento executados no Trecho 2 – rio Paranapanema a jusante da UHe Rosana em 26/06/2021.

1. Condições de normalidade em relação aos parâmetros de qualidade de água monitorados, em conformidade com os padrões de referência estabelecidos pela Resolução CONAMA 357 (2005) para águas de classe 2 – enquadramento do trecho e rio considerado, exceto pelo valor elevado de pH (9 unidades) medido no ponto 2. Destacam-se valores um pouco mais baixos de oxigênio e um pouco mais altos de turbidez em P3, em relação aos demais pontos deste trecho.
2. Sem efeitos negativos imediatos em relação à ictiofauna. Não foi observada a presença de peixes, individualmente ou em cardumes, mortos ou com quaisquer sinais de alterações comportamentais.

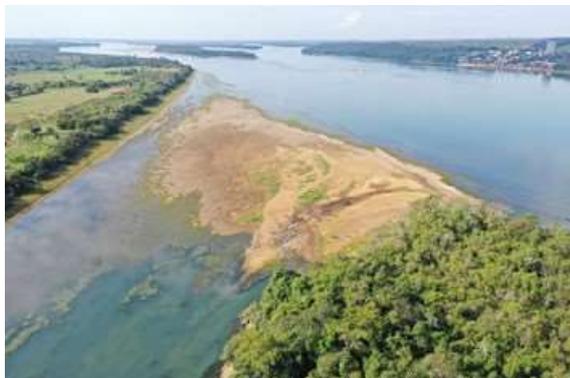
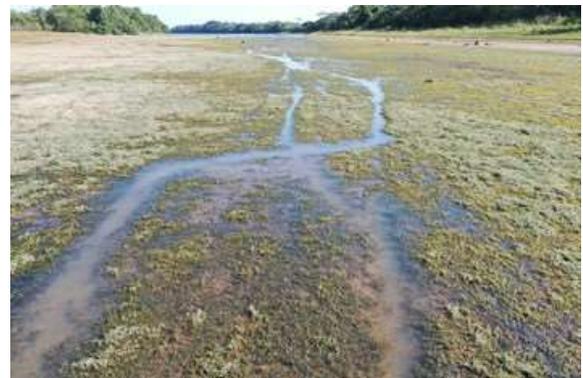
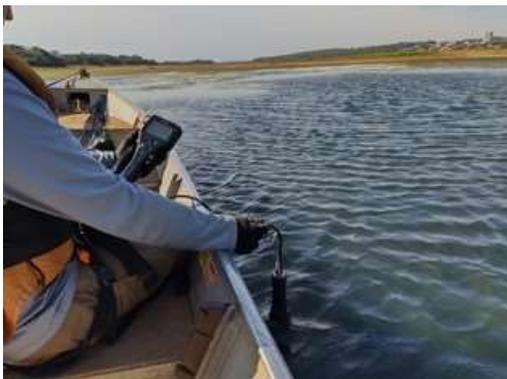
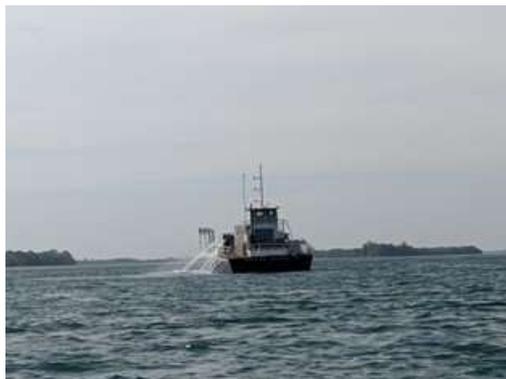
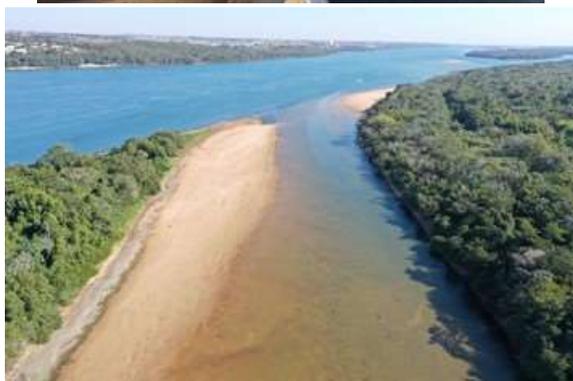
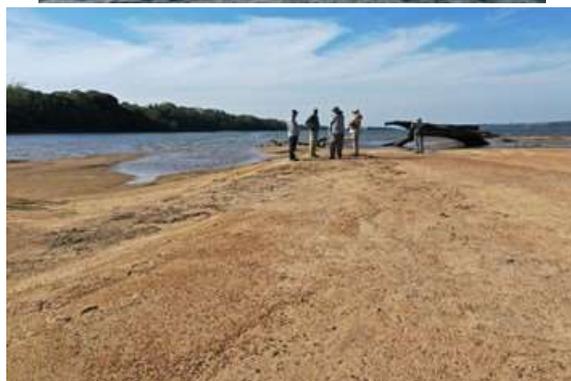
Figura 06: Imagens dos trabalhos de monitoramento executados no Trecho 3 – área do rio Paraná após a confluência com o rio Paranapanema em 26/06/2021.

1. Condições de normalidade em relação aos parâmetros de qualidade de água monitorados, em conformidade com os padrões de referência estabelecidos pela Resolução CONAMA 357 (2005) para águas de classe 2 – enquadramento do trecho de rio considerado, exceto por um elevado valor de pH medido no ponto 1 (> 9 unidades).
2. Sem efeitos negativos imediatos em relação à ictiofauna. Não foi observada a presença de peixes, individualmente ou em cardumes, mortos ou com quaisquer sinais de alterações comportamentais.

No dia de hoje observou-se que no canal a direita da ilha onde está localizado o **ponto 2 do trecho 3** de monitoramento, já **não há condições de navegação**. Inclusive, a equipe foi abordada por ribeirinhos que moram no local e relataram as **dificuldades de locomoção e a impossibilidade do exercício da atividade de da pesca**.

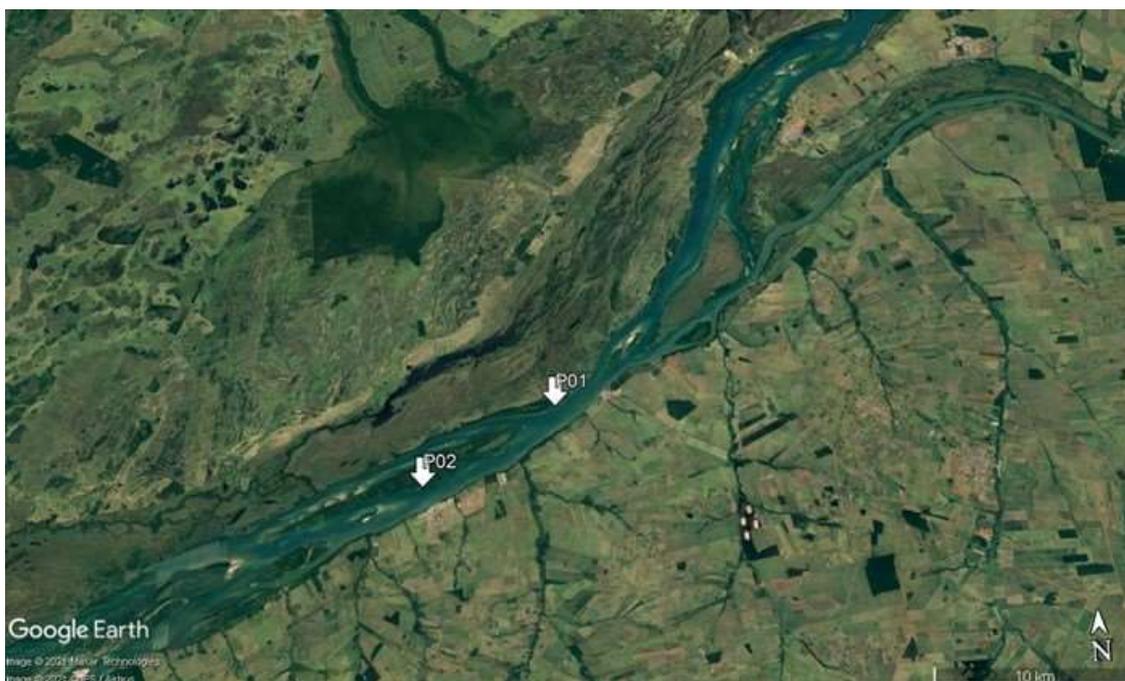
Figura 05: Imagem do Trecho 03 – Rio Paraná após confluência com o rio Paranapanema.
