RELATÓRIO DE ATIVIDADES DIÁRIO DE PREVENÇÃO E CONTROLE DE EFEITOS DO TESTE DE REDUÇÃO DA VAZÃO MÍNIMA À JUSANTE NA UHE JUPIÁ NO RIO PARANÁ

Avaliação Diária do Teste – 1ª parte – redução de 100 m³/s a cada dia até o limite mínimo de 2.300m³/s.

Data: 27/06/2021

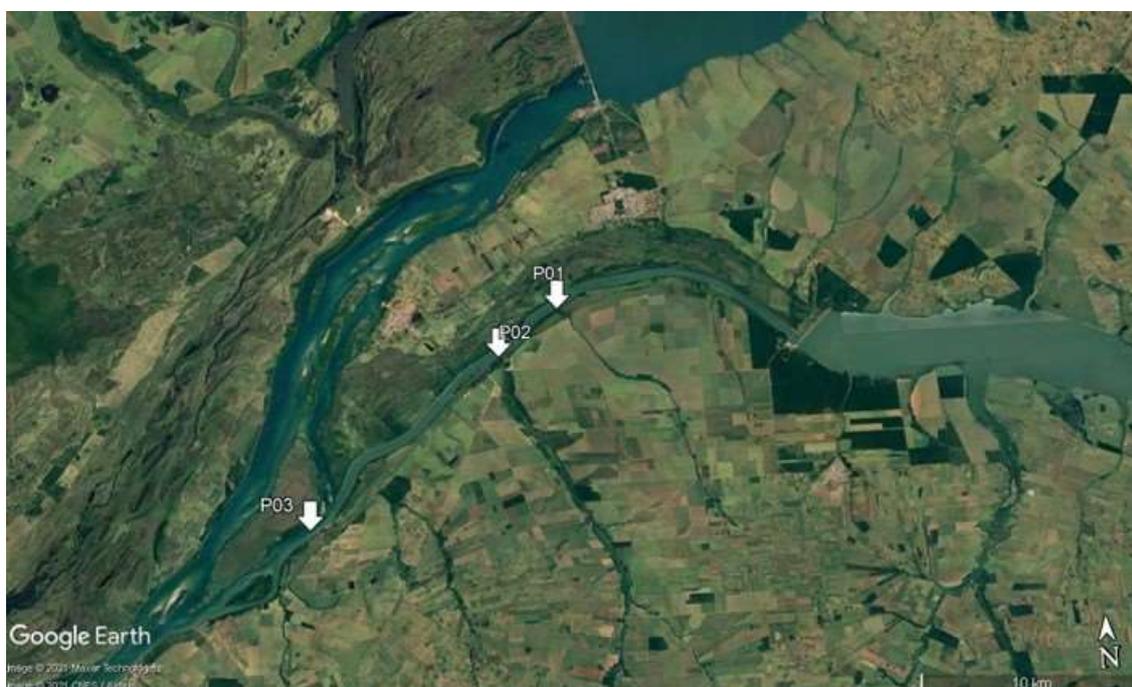
Figura 03: Imagem do Trecho 02 – a jusante da UHE Rosana no rio Paranapanema.

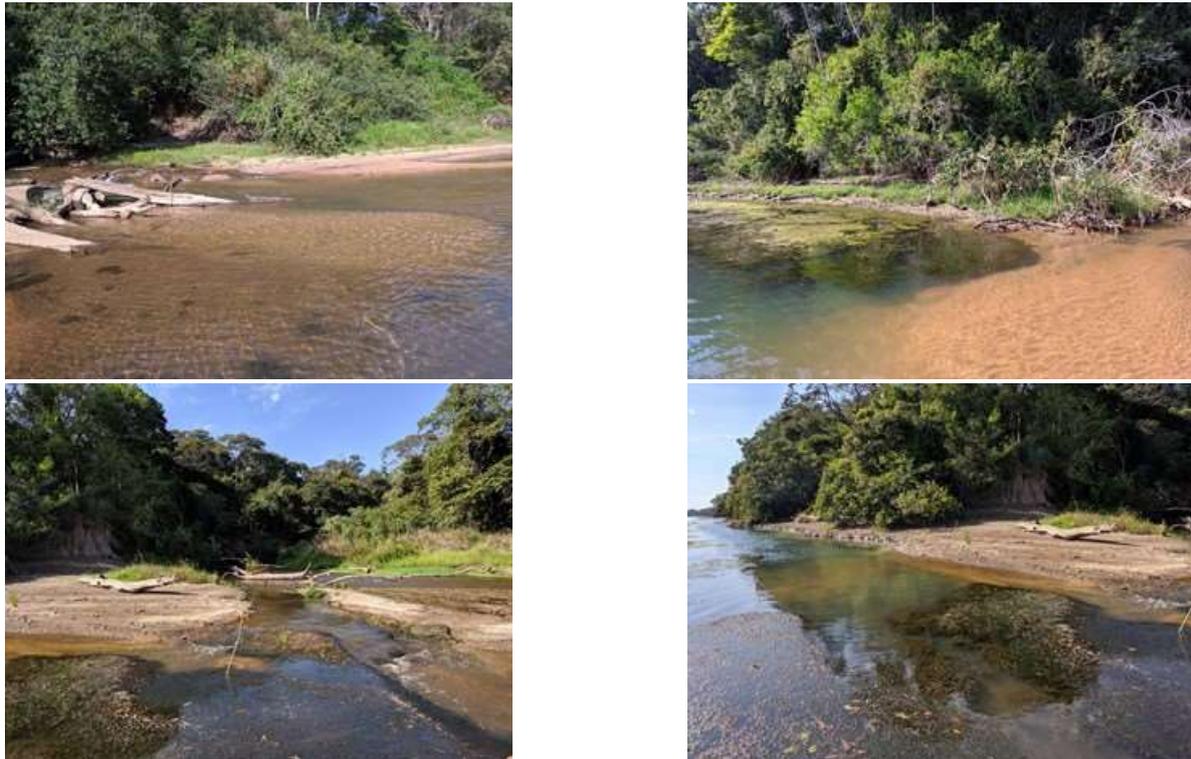
No dia 27/06 o monitoramento dos dados limnológicos e vistorias da ictiofauna no Trecho – 02 foi efetuado no período das 10:00 às 11:30h.

Figura 04: Imagens dos trabalhos de monitoramento executados no Trecho 2 – rio Paranapanema a jusante da UHe Rosana em 27/06/2021.

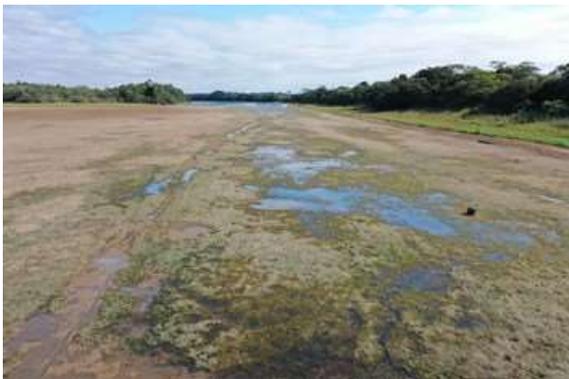
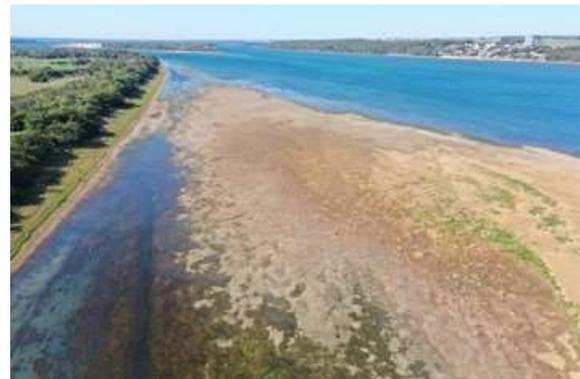
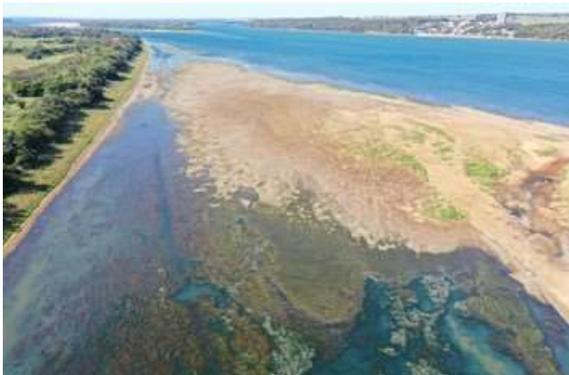
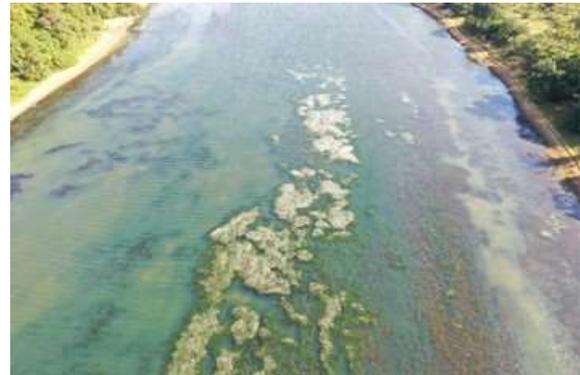
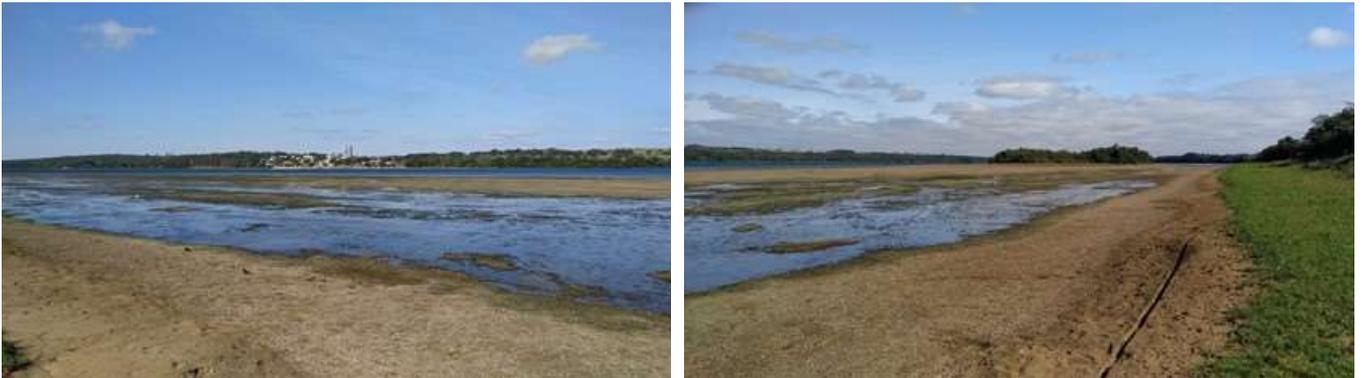
No dia 27/06. Não foi possível efetuar o monitoramento limnológico e de inspeção da ictiofauna devido aos ventos intensos. Contudo, pode ser feito o monitoramento com sobrevoo de drone.

Figura 06: Imagens dos trabalhos de monitoramento executados no Trecho 3 – área do rio Paraná após a confluência com o rio Paranapanema em 27/06/2021.
