AGÊNCIA NACIONAL DE ÁGUAS

BOLETIM DE ACOMPANHAMENTO DA ALOCAÇÃO DE ÁGUA 2017-2018 - AÇUDE CERAÍMA

Fevereiro/2018

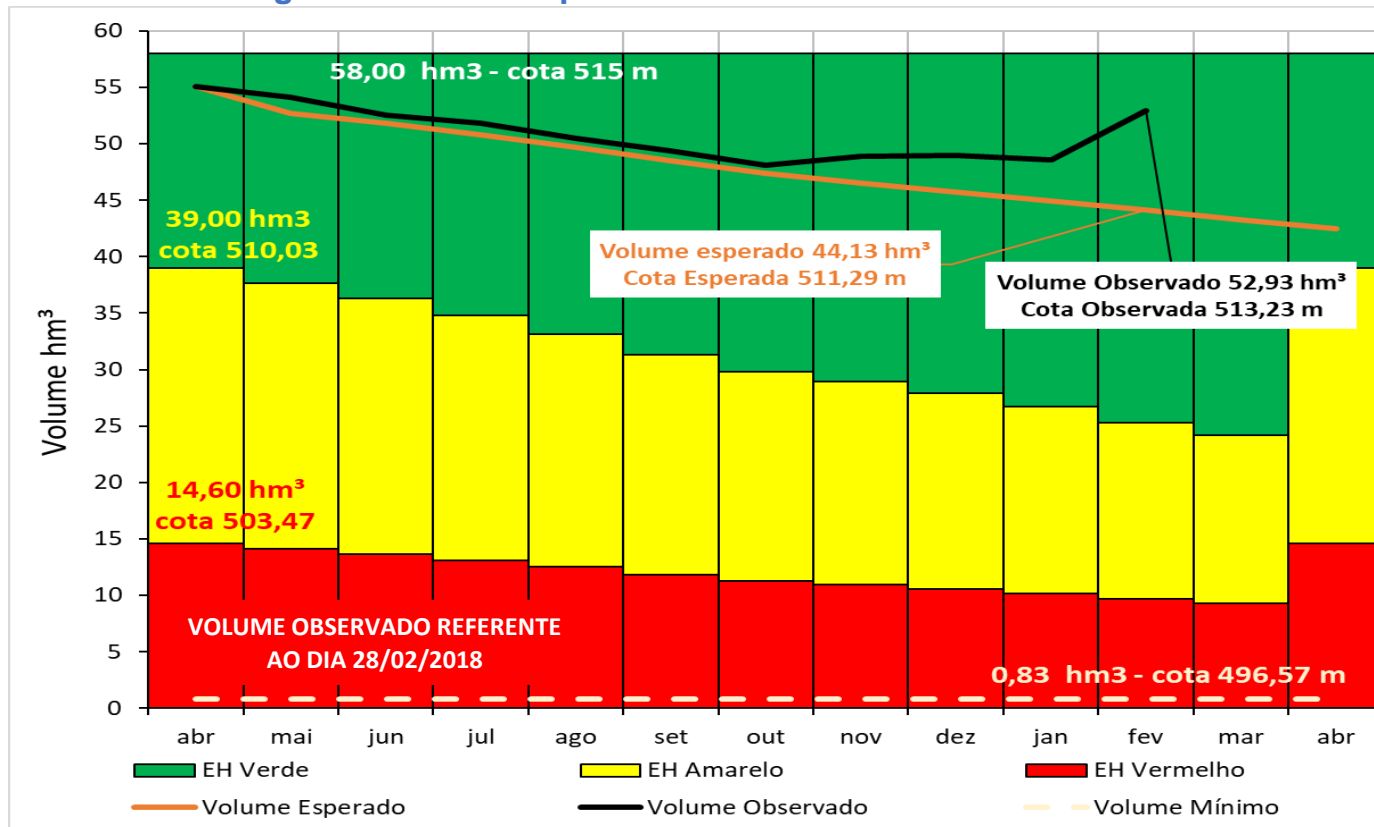
Estados Hidrológicos / Volume Esperado / Volume Observado

| Mês | Volume Esperado (hm ³) | Volume Observado (hm ³) | Mês | Volume Esperado (hm ³) | Volume Observado (hm ³) | Mês | Volume Esperado (hm ³) | Volume Observado (hm ³) |
| mai/17 | 52,70 | 54,09 | set/17 | 48,48 | 49,38 | jan/18 | 44,93 | 48,60 |
| jun/17 | 51,80 | 52,55 | out/17 | 47,36 | 48,12 | fev/18 | 44,13 | 52,93 |
| jul/17 | 50,80 | 51,79 | nov/17 | 46,50 | 48,93 | mar/18 | 43,26 | |
| ago/17 | 49,67 | 50,49 | dez/17 | 45,72 | 48,94 | abr/18 | 42,44 | |
