# BOLETIM DE ACOMPANHAMENTO DA ALOCAÇÃO DE ÁGUA 2017-2018 - AÇUDE CERAÍMA

**Março/2018**

Alocação de Água -  
15/05/2017 - Guanambi BA

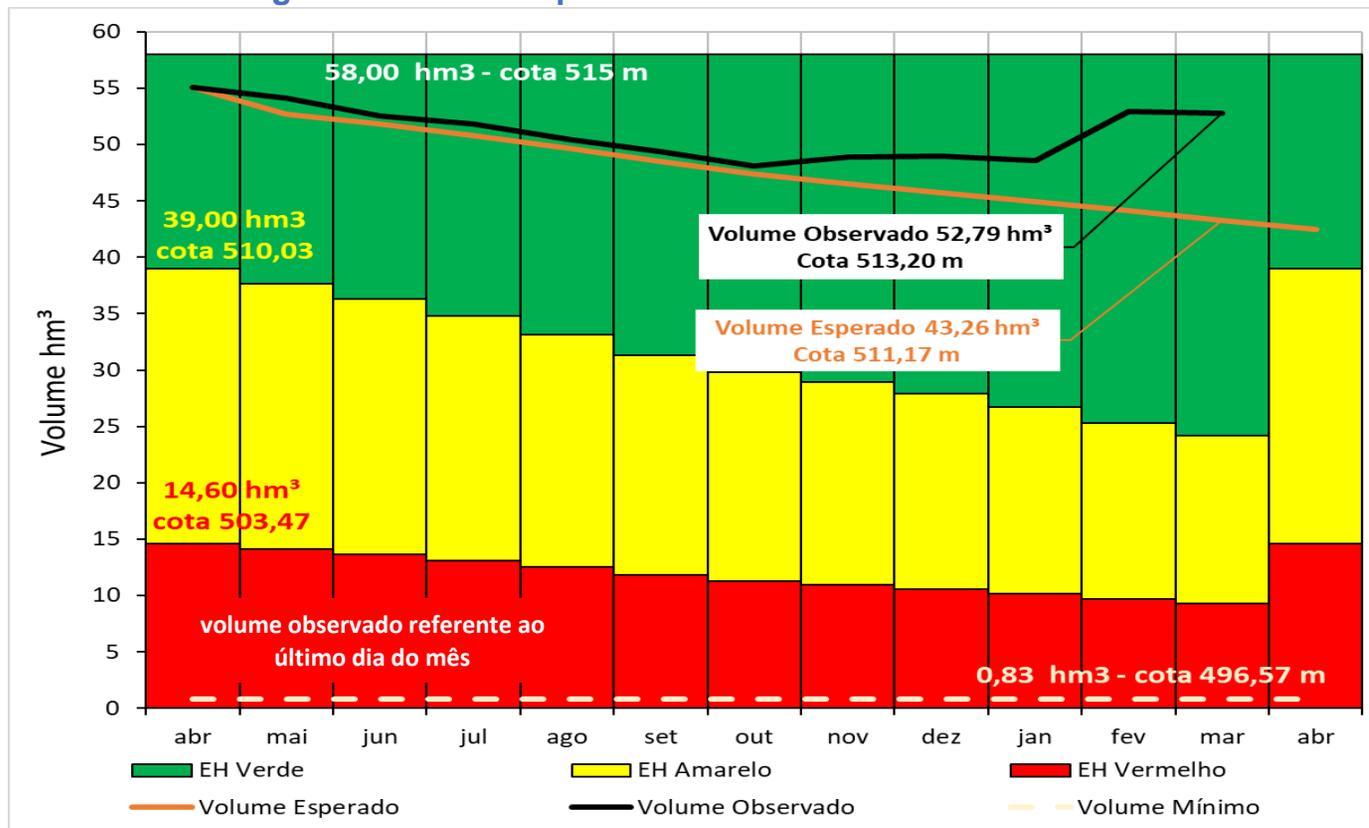
## Estados Hidrológicos / Volume Esperado / Volume Observado

Mês	Volume Esperado (hm <sup>3</sup> )	Volume Observado (hm <sup>3</sup> )	Mês	Volume Esperado (hm <sup>3</sup> )	Volume Observado (hm <sup>3</sup> )	Mês	Volume Esperado (hm <sup>3</sup> )	Volume Observado (hm <sup>3</sup> )
mai/17	52,70	54,09	set/17	48,48	49,38	jan/18	44,93	48,60
jun/17	51,80	52,55	out/17	47,36	48,12	fev/18	44,13	52,93
jul/17	50,80	51,79	nov/17	46,50	48,93	mar/18	43,26	52,79
ago/17	49,67	50,49	dez/17	45,72	48,94	abr/18	42,44
