**Alocação de Água -
05/06/2018 - Condeúba - BA**

BOLETIM DE ACOMPANHAMENTO DA ALOCAÇÃO DE ÁGUA 2018-2019 - AÇUDE CHAMPRÃO

Agosto/2018

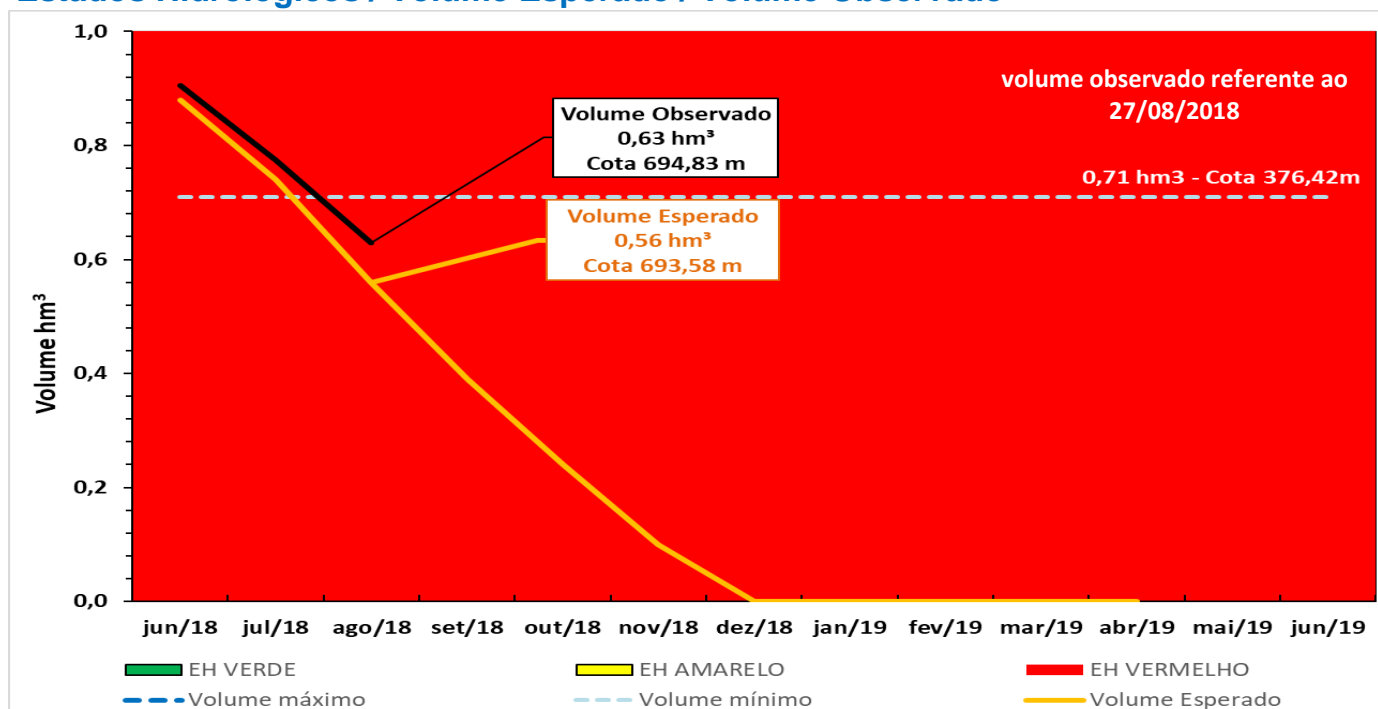
Estados Hidrológicos / Volume Esperado / Volume Observado

Mês	Volume Esperado (hm ³)	Volume Observado (hm ³)	Mês	Volume Esperado (hm ³)	Volume Observado (hm ³)	Mês	Volume Esperado (hm ³)	Volume Observado (hm ³)
jun/18	0,74	0,91	out/18	0,10		fev/19	0,00	
jul/18	0,56	0,78	nov/18	0,00		mar/19	0,00	
ago/18	0,39	0,63	dez/18	0,00		abr/19	0,00	
set/18	0,24		jan/19	0,00		mai/19	0,00
