BOLETIM DE ACOMPANHAMENTO DA ALOCAÇÃO DE ÁGUA 2018/2019 - AÇUDE SERRINHA II

Setembro/2018

O MONITORAMENTO DAS CONDIÇÕES DA ALOCAÇÃO SERÁ REALIZADO PELA COMISSÃO GESTORA DA BARRAGEM SERRINHA II

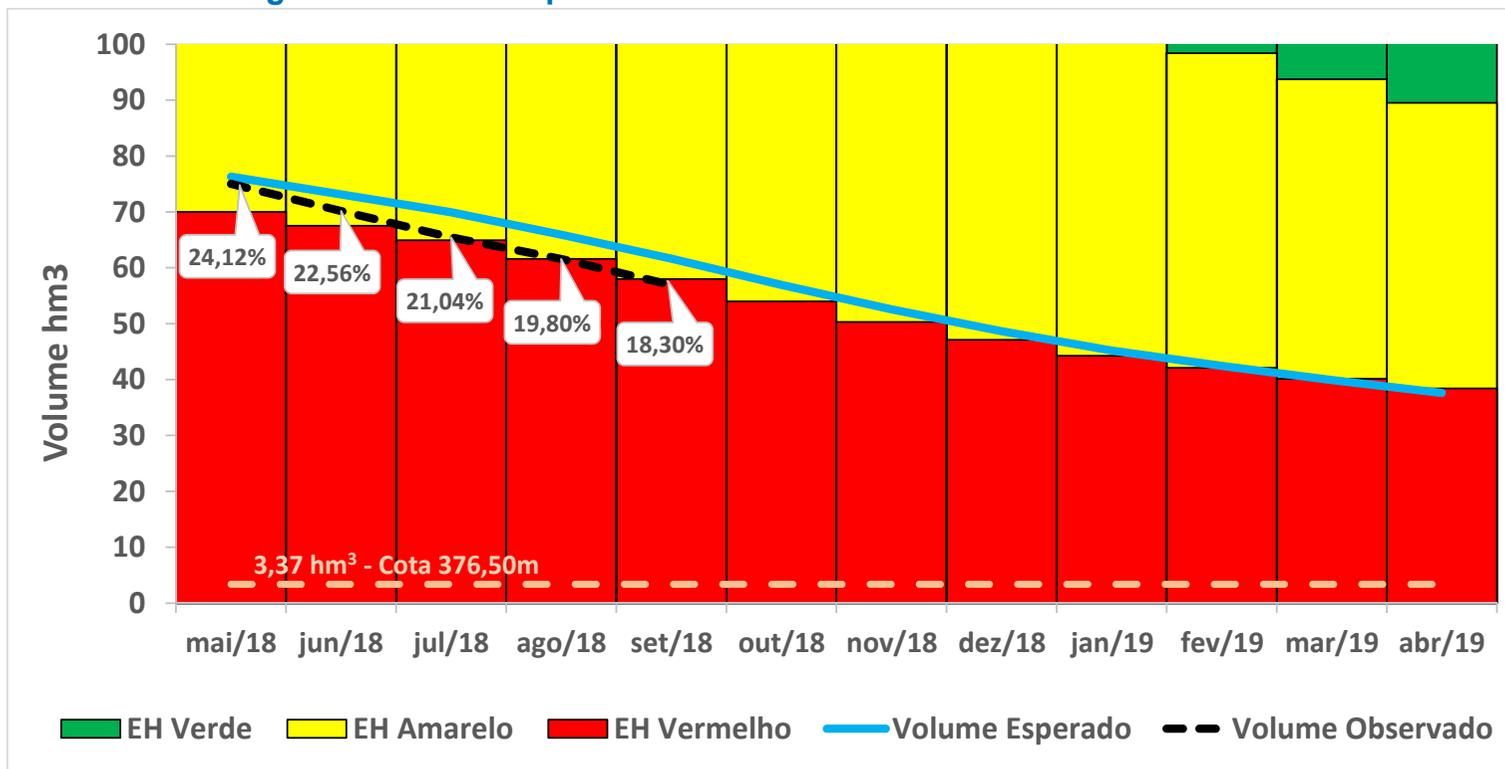
Estados Hidrológicos / Volume Esperado / Volume Observado

Mês	Volume esperado (hm ³)	OBSERVADO		Mês	Volume esperado (hm ³)	OBSERVADO		Mês	Volume esperado (hm ³)	OBSERVADO	
		Volume (hm ³)	Cota (m)			Volume (hm ³)	Cota (m)			Volume (hm ³)	Cota (m)
mai/18	76,31	75,03	386,15	out/18	56,95			mar/19	39,90		
jun/18	73,15	70,19	385,83	nov/18	52,58			abr/19	37,63		
jul/18	69,95	65,46	385,50	dez/18	48,68			mai/19	35,25		
ago/18	65,93	61,60	385,23	jan/19	45,21			jun/19	32,88		
set/18	61,66	56,93	384,89	fev/19	42,44
