BOLETIM DE ACOMPANHAMENTO DA ALOCAÇÃO DE ÁGUA 2018/2019 - COCOROBÓ

ABRIL / 2019

VOLUMES ESPERADOS / VOLUMES OBSERVADOS / ESTADOS HIDROLÓGICOS

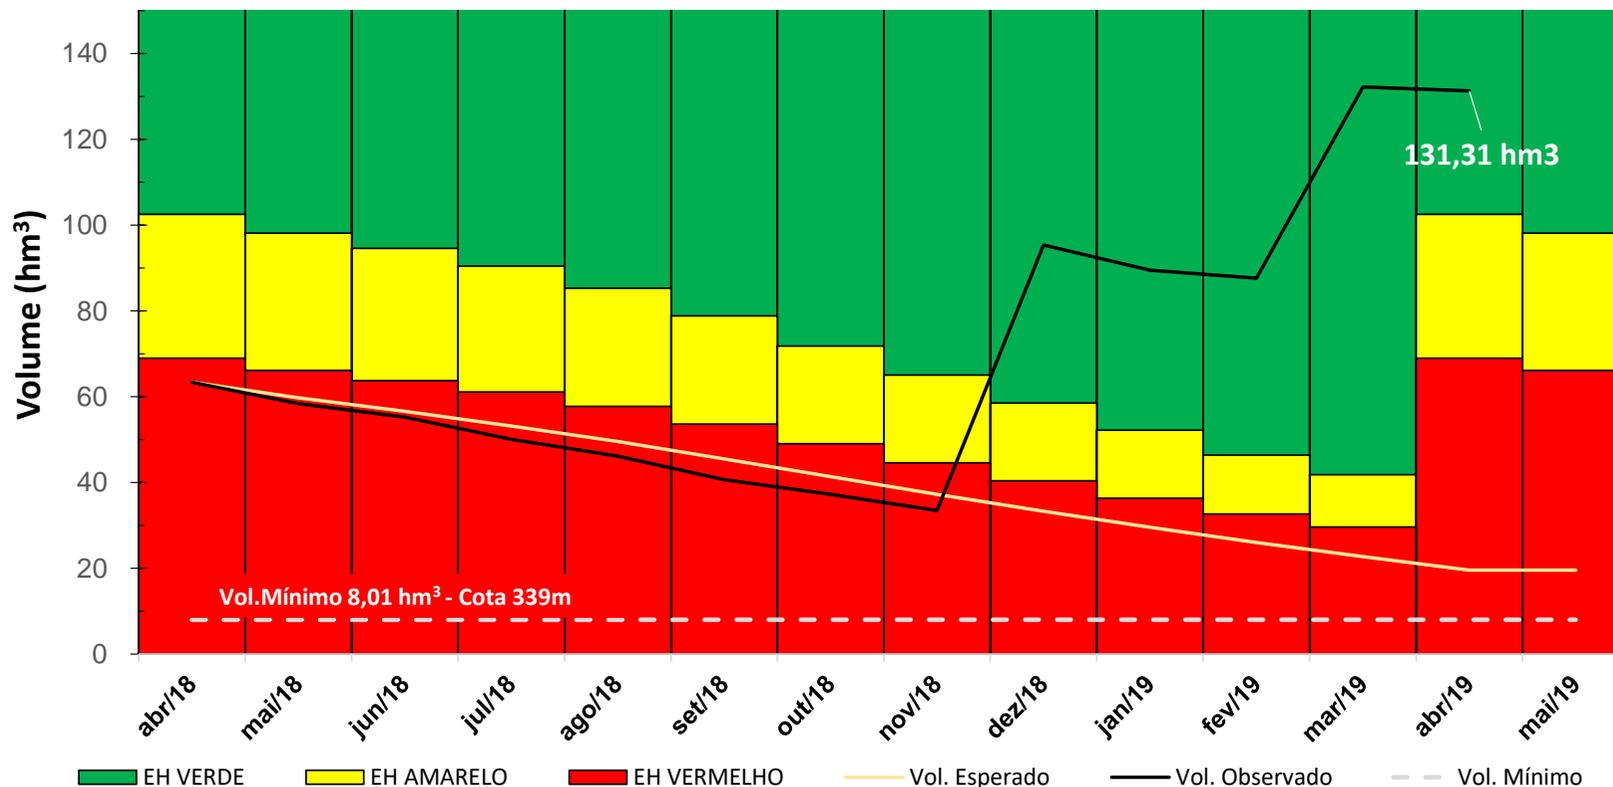
Mês	Volume Esperado (hm³)	OBSERVADOS		Mês	Volume Esperado (hm³)	OBSERVADOS		Mês	Volume Esperado (hm³)	OBSERVADOS	
		Volume (hm³)	Cota (m)			Volume (hm³)	Cota (m)			Volume (hm³)	Cota (m)
mai/18	63,40	63,40	348,20	set/18	49,55	46,12	346,35	jan/19	33,31	95,39	350,81
jun/18	59,76	58,43	347,71	out/18	45,52	40,64	345,66	fev/19	29,56	89,50	350,38
jul/18	56,59	55,25	347,38	nov/18	41,39	37,26	345,20	mar/19	26,04	87,63	350,24
ago/18	53,16	50,05	346,81	dez/18	37,26	33,48	344,65	abr/19	22,72	131,31	353,05
