BOLETIM DE ACOMPANHAMENTO DE ALOCAÇÃO DE ÁGUA

CERAÍMA
SISTEMA HÍDRICO

2019-2020
ALOCAÇÃO

AÇUDE CERAÍMA

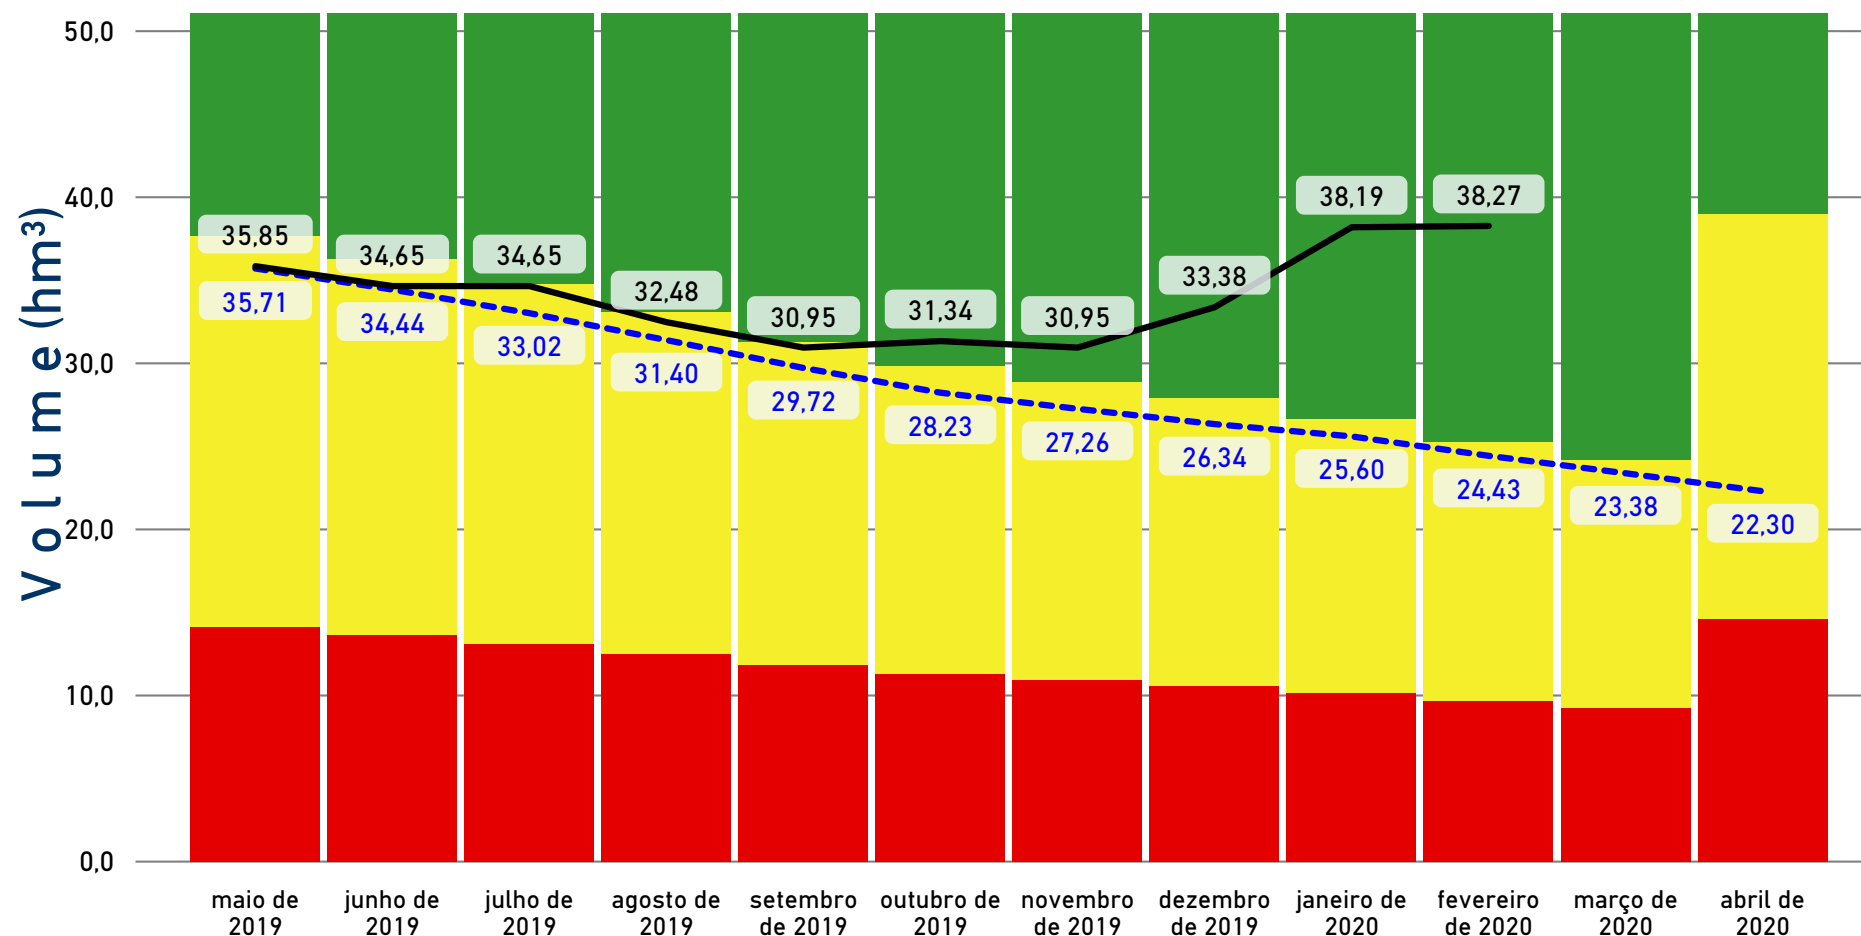
Volumes Esperados e Observados / Estados Hidrológicos

--- VOLUMES ESPERADOS (hm³) — VOLUMES OBSERVADOS (hm³)

Data	Cota Esperada (m)	Volume Esperado (hm³)	Cota Observada (m)	Volumes Observados (hm³)
maio de 2019	511,28	35,71	511,33	35,85
junho de 2019	510,95	34,44	511,01	34,65
julho de 2019	510,57	33,02	511,01	34,65
agosto de 2019	510,12	31,40	510,43	32,48
setembro de 2019	509,65	29,72	510,00	30,95
outubro de 2019	509,21	28,23	510,11	31,34
novembro de 2019	508,92	27,26	510,00	30,95
dezembro de 2019	508,65	26,34	497,17	33,38
janeiro de 2020	508,42	25,60	511,93	38,19
fevereiro de 2020	508,05	24,43	511,95	38,27
março de 2020	507,72	23,38		
abril de 2020	507,37	22,30
