BOLETIM DE ACOMPANHAMENTO DE ALOCAÇÃO DE ÁGUA

SUMÉ
SISTEMA HÍDRICO

2019-2020
ALOCAÇÃO

AÇUDE SUMÉ

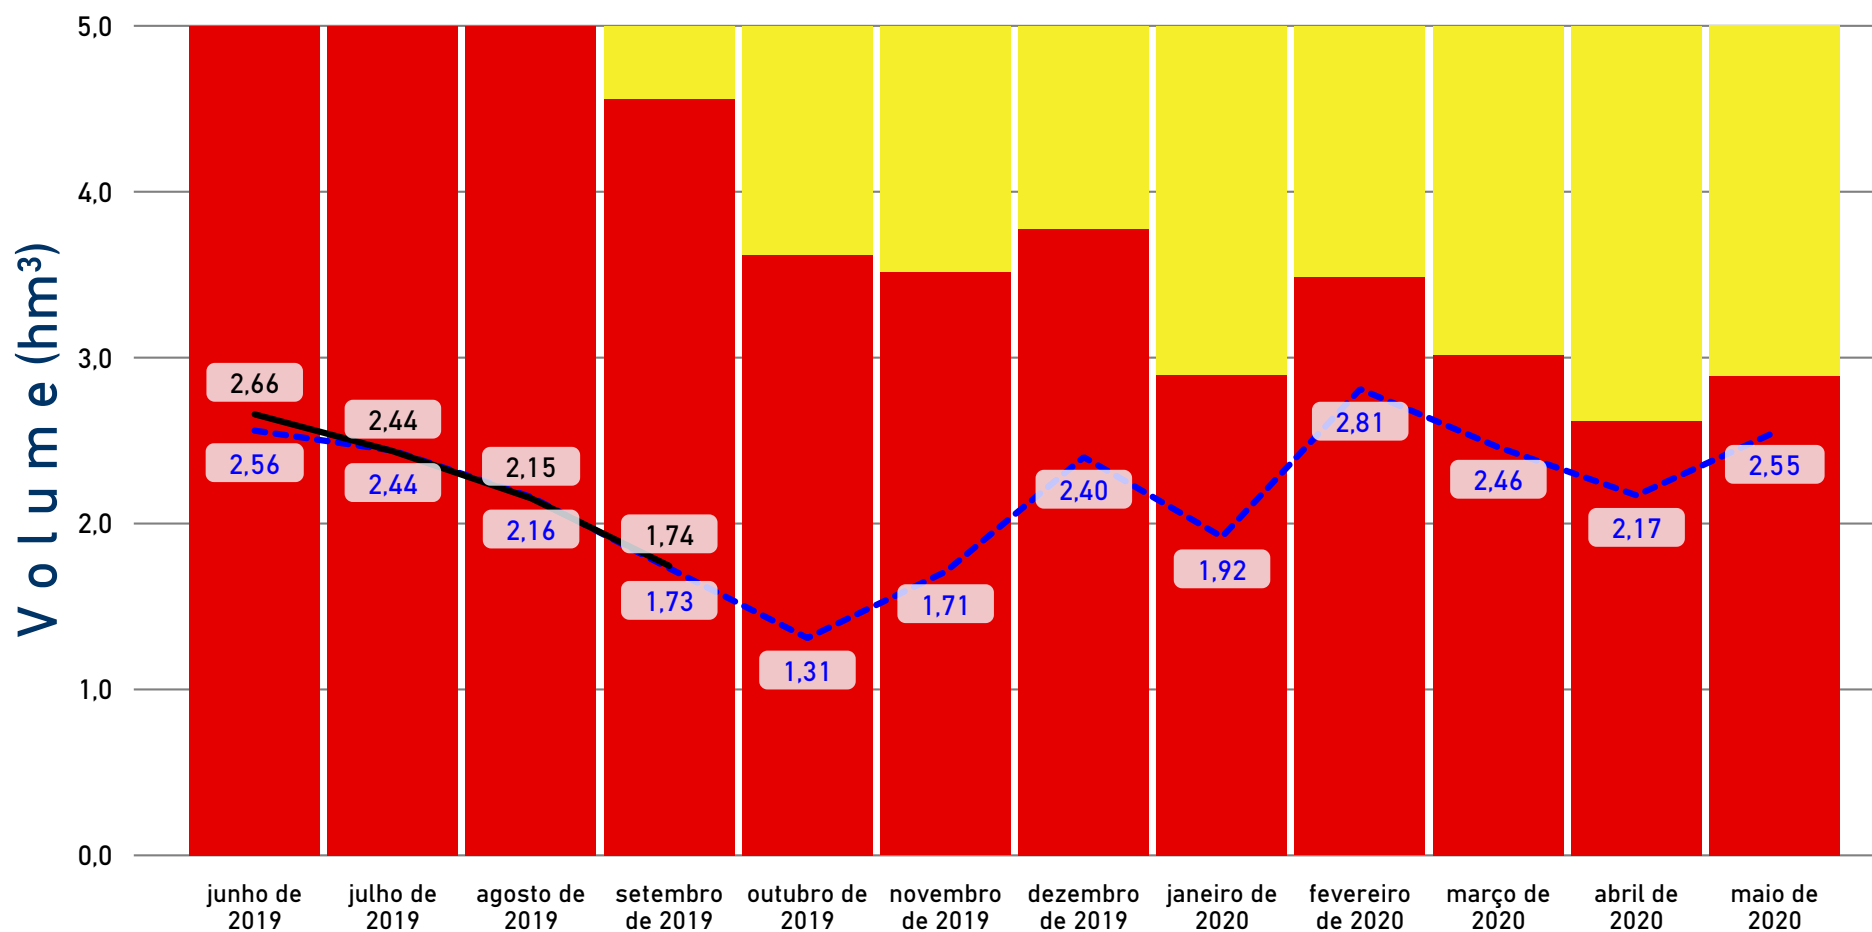
Volumes Esperados e Observados / Estados Hidrológicos

--- VOLUMES ESPERADOS (hm³) — VOLUMES OBSERVADOS (hm³)

Data	Cota Esperada (m)	Volume Esperado (hm³)	Cota Observada (m)	Volumes Observados (hm³)
junho de 2019	66,00	2,56	66,00	2,66
julho de 2019	65,86	2,44	65,82	2,44
agosto de 2019	65,50	2,16	65,59	2,15
setembro de 2019	64,88	1,73	65,26	1,74
outubro de 2019	64,18	1,31		
novembro de 2019	64,85	1,71		
dezembro de 2019	65,81	2,40		
janeiro de 2020	65,17	1,92		
fevereiro de 2020	66,28	2,81		
março de 2020	65,89	2,46		
abril de 2020	65,52	2,17		
maio de 2020	65,99	2,55
