Foco: Contaminação de combustível QAV-1 no Terminal 2 do Aeroporto de Brasília.

Alertar os operadores de aeronaves abastecidas de QAV-1, no período de 02 a 04 de outubro de 2014, no Terminal 2 do Aeroporto de Brasília (SBBR) e pelo fornecedor BR Aviation sobre a necessidade de inspecionar os sistemas de combustível das aeronaves, em especial tanques e filtros, verificando a existência de depósitos de materiais semelhantes aos que podem ser observados nas imagens desse Alerta de Voo, tomando as medidas pertinentes recomendadas pelos fabricantes das aeronaves e informando à ANAC sobre as discrepâncias encontradas.

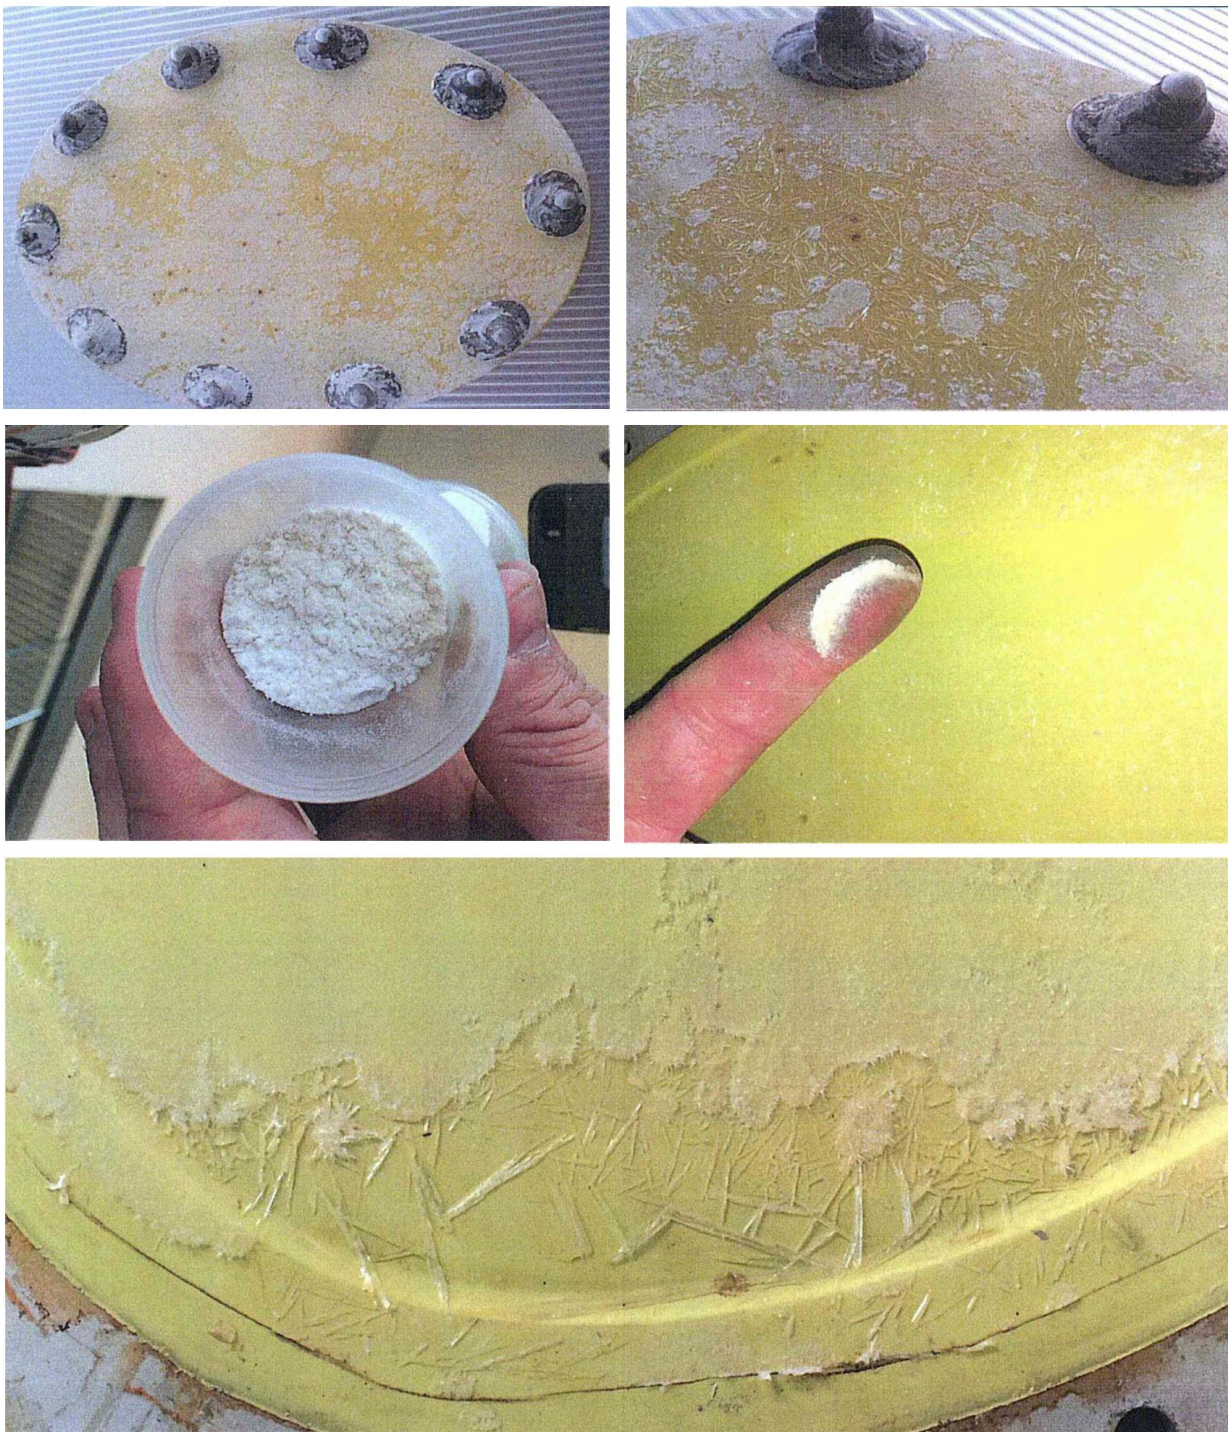
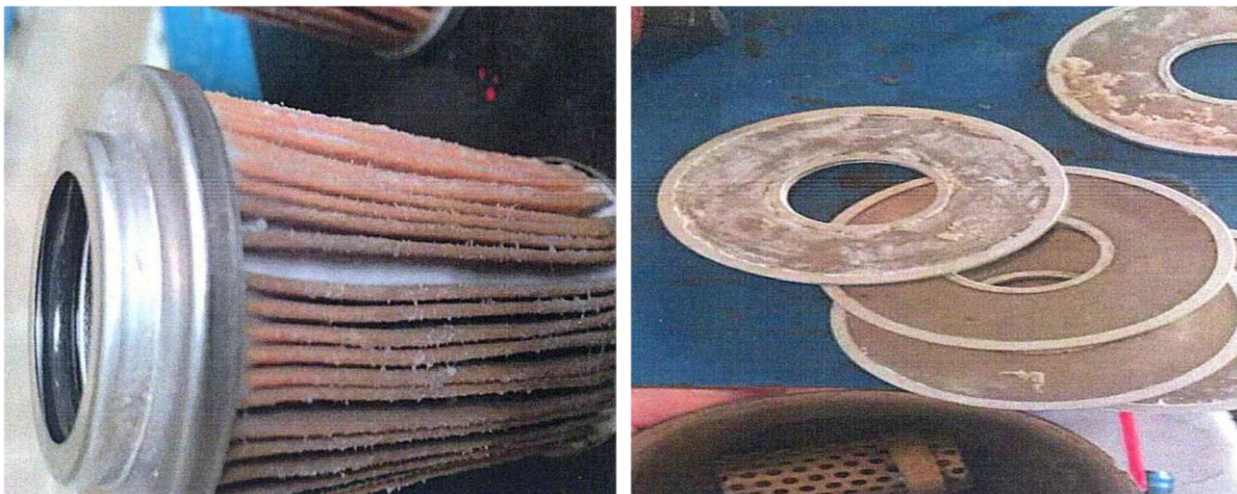
O combustível coletado de 2 (duas) aeronaves que apresentaram problemas foi encaminhado para análise no DCTA (Departamento de Ciência e Tecnologia Aeroespacial), sendo constatada presença de material amínico que, por semelhança, sugere a presença de um tipo de ureia. Após a constatação, foi feito contato com operadores que realizaram abastecimento no período e caminhão supracitados, sendo reportados mais 4 (quatro) casos de possível contaminação no sistema de combustível das aeronaves.

Visualmente, pode-se observar que o material encontrado nos tanques e nos filtros, após evaporação do querosene, apresenta cor esbranquiçada e assemelha-se a cristais de gelo, conforme as imagens abaixo:

Legenda: Material esbranquiçado com semelhança de cristais de gelo.

A todos operadores de aeronaves abastecidas de QAV-1, no período de 02 a 04 de outubro de 2014, no Terminal 2 do Aeroporto de Brasília (SBBR) e pelo fornecedor BR Aviation, recomenda-se: inspecionar os sistemas de combustível das aeronaves, em especial tanques e filtros, a existência de depósitos de materiais semelhantes aos contidos neste Alerta de Voo, tomando as medidas pertinentes recomendadas pelos fabricantes das aeronaves e informando à ANAC sobre as discrepâncias encontradas.

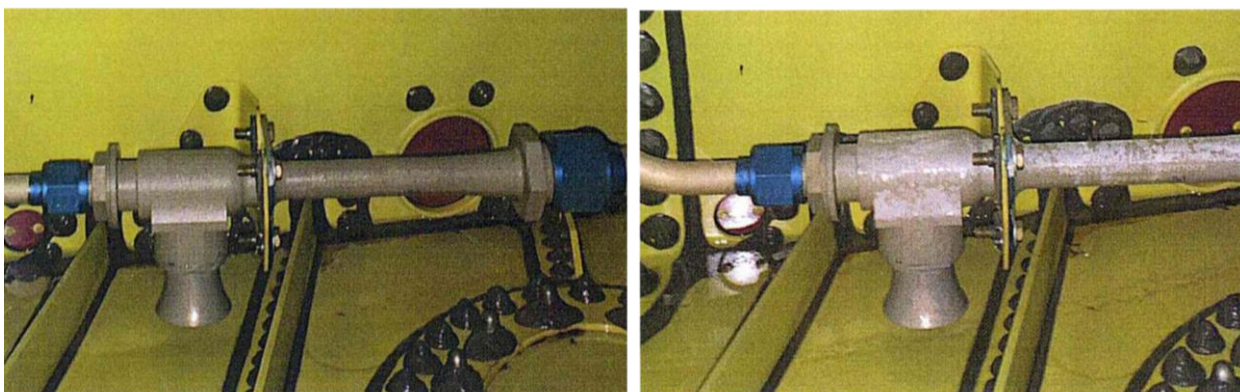
Destaca-se a necessidade de que seja aguardada a secagem/evaporação do combustível residual, uma vez que quando úmido o material não pode ser visualizado, conforme ilustrado nas imagens abaixo:

Legenda: Material não visível quando úmido e visível após evaporação.

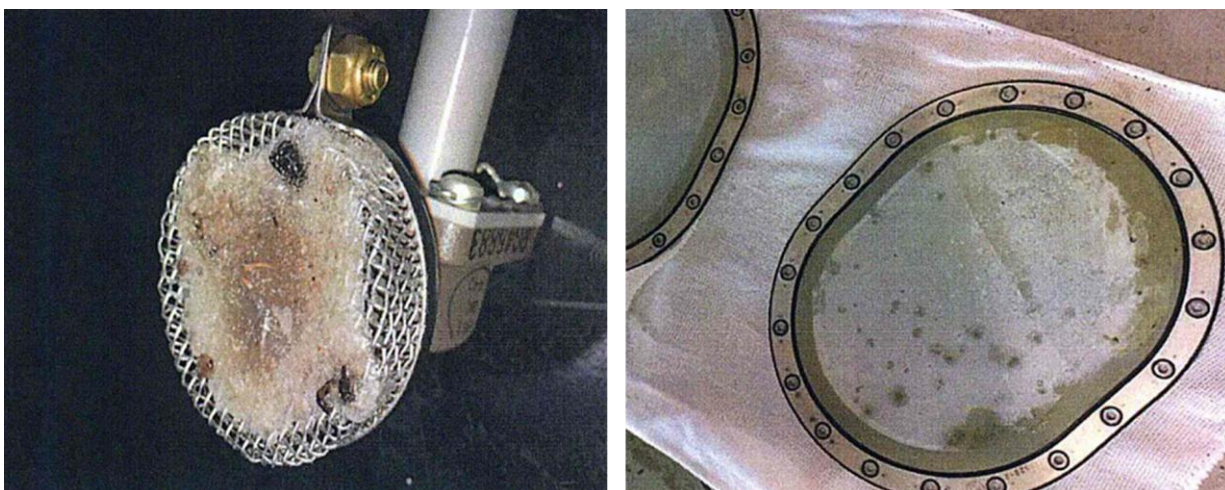
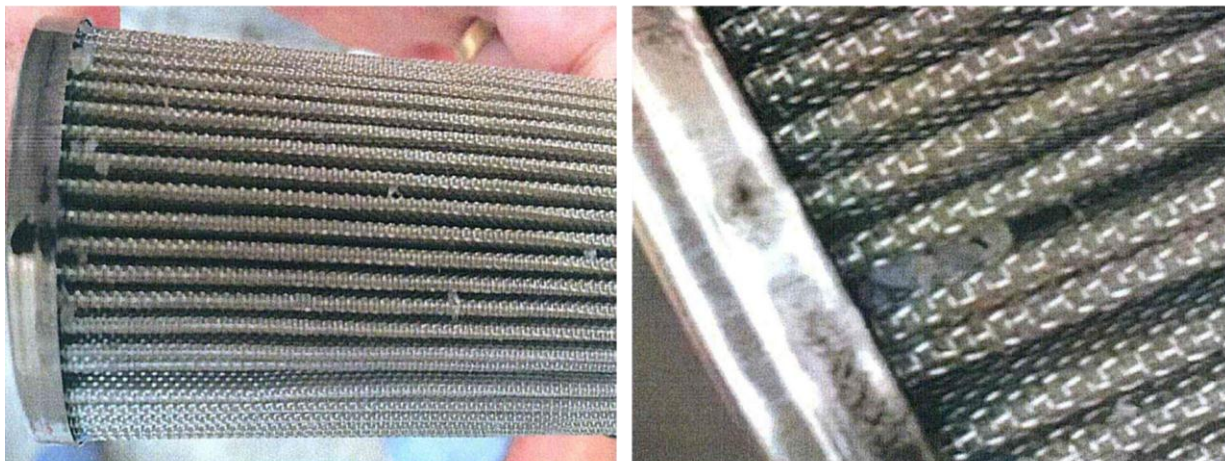
Constata-se, ainda, conforme as fotografias abaixo, que quando o material está concentrado e úmido (no filtro e combustível, por exemplo) pode apresentar um aspecto gelatinoso.

Legenda: Componentes com depósito de materiais com aspecto gelatinoso enquanto úmido.
