Foco: Verificação, em locais de pouso eventual, da pista, do local de operação, e suas adjacências, antes de pousos e decolagens.

Finalidade

Alertar operadores da aviação agrícola quando utilizando pistas de pouso eventual, quanto à necessidade da realização de verificações do local de operação, e suas adjacências, antes de pousos e decolagens, a fim de detectar condições que possam comprometer a segurança operacional, como presença de animais ou obstáculos e pista contaminada.

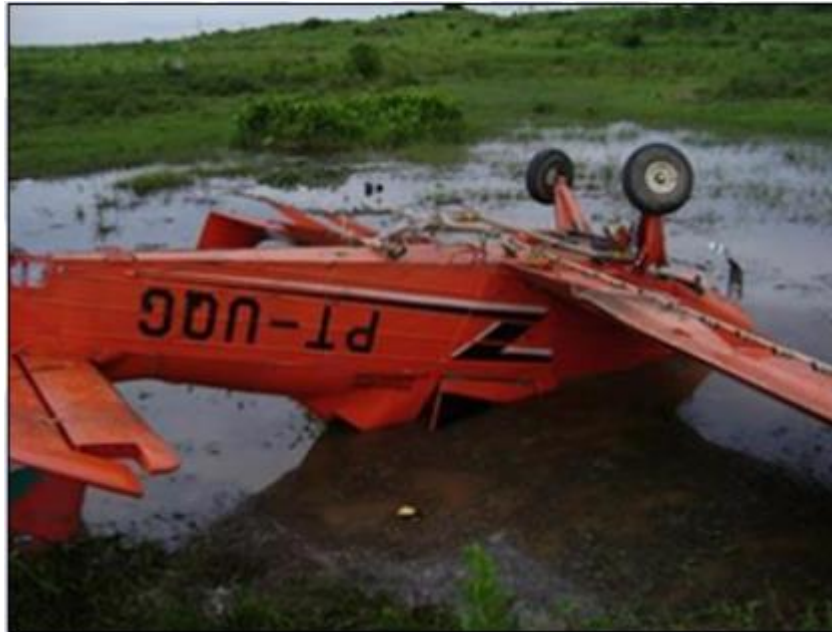
Segundo relatos do piloto, durante a corrida de decolagem, o tripulante desviou de um animal na porção central da pista e continuou a decolagem. Depois de sair do solo, a aeronave colidiu a bequilha contra uma cerca, após a cabeceira oposta. O ângulo de ataque foi reduzido pelo impacto contra a cerca, levando a aeronave a colidir contra o solo, girando ao redor de seu eixo transversal e parando em posição invertida, dentro de um lago no prolongamento da pista. A aeronave teve danos substanciais. O piloto saiu ileso.

Posição da aeronave acidentada no local da ocorrência

Pilotos e operadores da aviação agrícola deverão conscientizar-se da importância da realização de verificações do local de operação, e suas adjacências, antes de pousos e decolagens, a fim de detectar condições que possam comprometer a segurança operacional, como a presença de animais ou obstáculos e pista contaminada. Além disso, devem respeitar o constante no manual da aeronave quanto aos limites de Peso Máximo de Decolagem (PMD).
