COMANDO DA AERONÁUTICA CENTRO DE INVESTIGAÇÃO E PREVENÇÃO DE ACIDENTES AERONÁUTICOS

RELATÓRIO FINAL SIMPLIFICADO

DADOS DA OCORRÊNCIA			
Nº DA OCORRÊNCIA	DATA - HORA	INVESTIGAÇÃO	SUMA Nº
---	18/JUL/2011 – 12:50 (UTC)	SERIPA IV	A-516/CENIPA/2016
CLASSIFICAÇÃO DA OCORRÊNCIA	TIPO DA OCORRÊNCIA	COORDENADAS	
ACIDENTE	PERDA DE CONTROLE NO SOLO	23°23'40''S	046°49'5''W
LOCALIDADE		MUNICÍPIO	UF
HELIPONTO MORRO DO CATUNUM		CAJAMAR	SP

DADOS DA AERONAVE		
MATRÍCULA	FABRICANTE	MODELO
PR-RCE	ROBINSON HELICOPTER	R-22
OPERADOR	REGISTRO	OPERAÇÃO
GOLDEN FLY ESCOLA DE AVIAÇÃO CIVIL LTDA.	PRI	INSTRUÇÃO

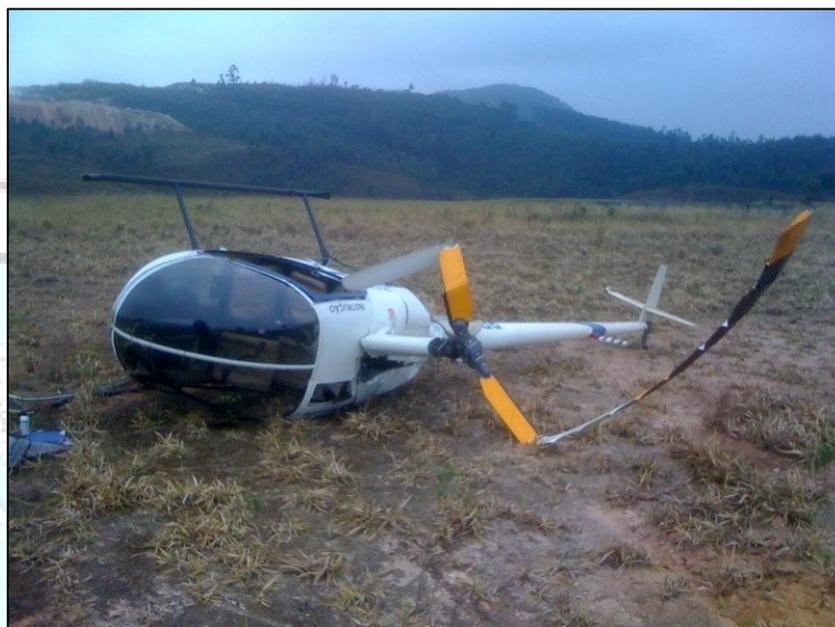
Durante o treinamento, o helicóptero foi deslocado para trás, perdendo altura e, ato contínuo, tocou na terra com a parte traseira do esqui esquerdo. O piloto tentou arremeter, puxando o coletivo e levando o cíclico para o lado oposto do rolamento; contudo, o helicóptero efetuou uma rolagem dinâmica para a esquerda, tendo o esqui esquerdo como ponto de apoio, vindo a tombar.

Com o choque, as pás do rotor principal foram avariadas com fraturas, havendo parada brusca do motor, danos graves à transmissão principal, para-brisa, fuselagem, rotor de cauda e esqui esquerdo.

Figura 2 – Situação do helicóptero após o acidente.

Nesta ocorrência, a contribuição do *rollover* foi significativa, sendo descartado qualquer mal-funcionamento prévio que pudesse ter influenciado no acidente.

Analisar a viabilidade de inserir, nos Manuais de Instrução de PPH e PCH, na Unidade Didática “Fenômenos característicos e técnicas de pilotagem”, o item “Rolagem Dinâmica”, descrevendo as condições que contribuem para sua ocorrência e os procedimentos a serem adotados pelo piloto numa situação inadvertida.

Realizar gestões no sentido de garantir a aplicação dos conhecimentos acerca de “Rolagem Dinâmica” (sua característica e procedimento a ser adotado) nos recheques de INVH, com ênfase para os aspectos de Decisão e de Consciência Situacional, aliados ao cumprimento do procedimento previsto pelo fabricante.
