COMANDO DA AERONÁUTICA
CENTRO DE INVESTIGAÇÃO E PREVENÇÃO DE
ACIDENTES AERONÁUTICOS

RELATÓRIO FINAL SIMPLIFICADO

DADOS DA OCORRÊNCIA					
DATA - HORA		INVESTIGAÇÃO		SUMA Nº	
08 JAN 2016 - 10:30 (UTC)		SERIPA V		A-059/CENIPA/2016	
CLASSIFICAÇÃO		TIPO(S)		SUBTIPO(S)	
ACIDENTE		PERDA DE CONTROLE NO SOLO		NIL	
LOCALIDADE		MUNICÍPIO		UF	COORDENADAS
GRANJA SÃO PEDRO		ITAQUI		RS	29°15'38"S 056°27'07"W

DADOS DA AERONAVE		
MATRÍCULA	FABRICANTE	MODELO
PT-UQJ	NEIVA	EMB-202
OPERADOR	REGISTRO	OPERAÇÃO
AEROPEL AVIAÇÃO AGRÍCOLA LTDA.	SAE-AG	AGRÍCOLA

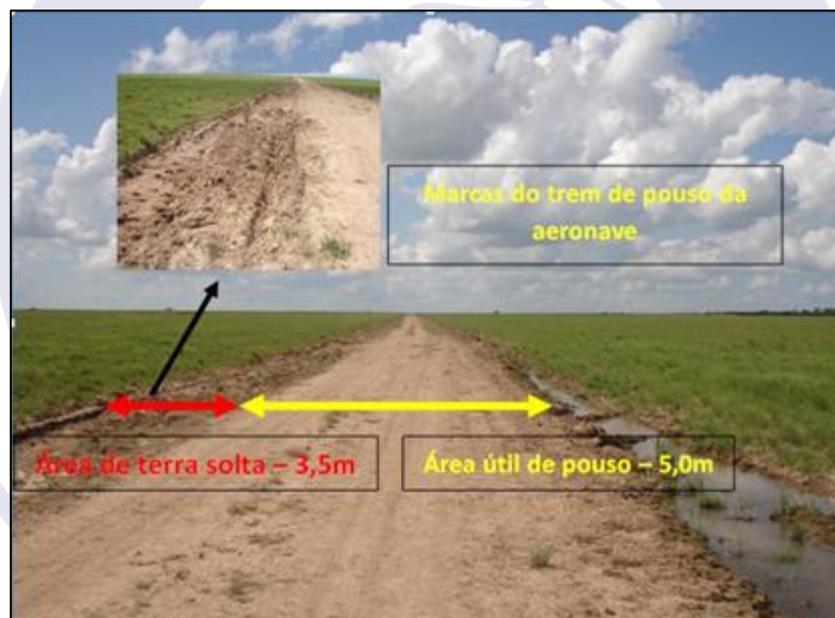
A área de pouso era de terra e apresentava diferentes níveis de compactação ao longo de seu comprimento. Possuía 8,5 metros de largura total, dos quais 3,5m eram de terra solta e 5m de terreno firme. Essas medidas variavam ao longo da extensão em uso para a operação.

Dessa forma, a largura útil para o piloto realizar o pouso era de 5 metros e a medida da distância entre as rodas da aeronave era de 2,2 metros.

Figura 1 - Vista da área de pouso eventual.

Atuar junto à AEROPEL AVIAÇÃO AGRÍCOLA LTDA. (operador da aeronave) a fim de garantir que a empresa atualize o seu Gerenciamento de Risco à Segurança Operacional (GRSO) antes de operar em cada localidade, conforme legislação em vigor.

Divulgar os ensinamentos colhidos na presente investigação aos operadores agrícolas, buscando ressaltar a importância de um adequado Gerenciamento de Risco à Segurança Operacional (GRSO) e que considere, dentre outros aspectos, a análise das ameaças de uma operação em pista estreita.

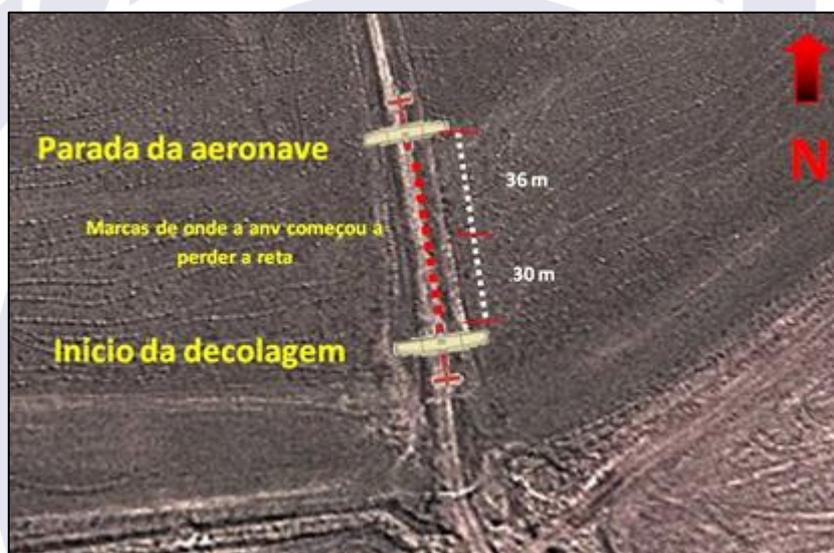
Na ocorrência em tela, durante a corrida de decolagem, antes de o piloto levantar a cauda, a aeronave começou a perder a reta para a esquerda.

Figura 2 - Trajetória da aeronave.

A partir daí, a roda do trem de pouso principal esquerdo passou a correr sobre uma superfície arenosa, que oferecia resistência à rolagem, o que agravou a tendência da aeronave desacelerar e derivar para a esse lado.

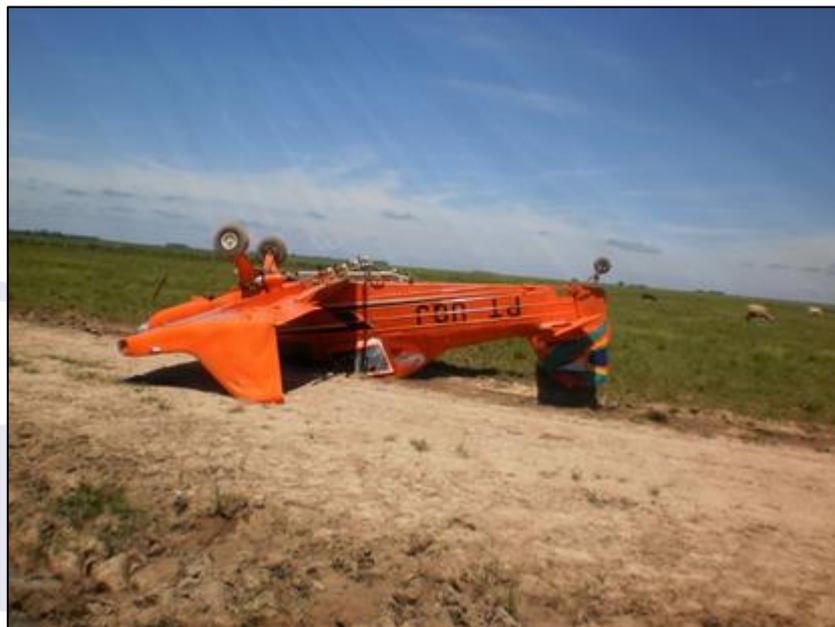
Posteriormente, a resistência oferecida pelo terreno provocou o capotamento da aeronave.

Figura 3 - Vista lateral da aeronave após a ocorrência.

Assim, em que pese a estreita possibilidade de variações na direção durante a corrida de decolagem, devido à largura reduzida da faixa de terreno adequada à rolagem, a inadequação no uso dos comandos de voo permitiu que a roda esquerda da aeronave atingisse a região não compactada da área de pouso, o que levou à perda do controle e ao capotamento.
