**COMANDO DA AERONÁUTICA**  
**CENTRO DE INVESTIGAÇÃO E PREVENÇÃO DE**  
**ACIDENTES AERONÁUTICOS**

**RELATÓRIO FINAL SIMPLIFICADO**

DADOS DA OCORRÊNCIA				
DATA - HORA	INVESTIGAÇÃO	SUMA Nº		
03DEZ2017 - 11:20 (UTC)	SERIPA I	A-161/CENIPA/2017		
CLASSIFICAÇÃO	TIPO(S)	SUBTIPO(S)		
ACIDENTE	[WILD] COLISÃO COM FAUNA [LOC-G] PERDA DE CONTROLE NO SOLO	NIL		
LOCALIDADE	MUNICÍPIO	UF	COORDENADAS	
FAZENDA MUNDIAL	TUCUMÃ	PA	06°32'25"S	051°26'15"W

DADOS DA AERONAVE		
MATRÍCULA	FABRICANTE	MODELO
PT-FFG	CESSNA AIRCRAFT	A188B
OPERADOR	REGISTRO	OPERAÇÃO
PARTICULAR	TPP	AGRÍCOLA

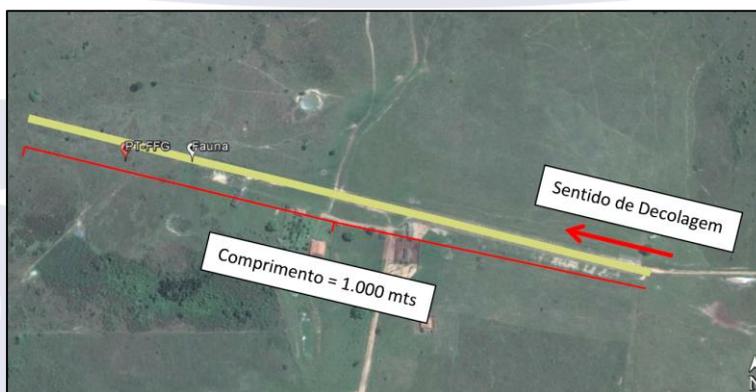
Durante corrida de decolagem, foi avistado um animal de grande porte (bovino) na pista. A aeronave foi desviada para a direita, porém, ao retornar para o centro da pista, derrapou e teve uma excursão pela lateral esquerda, vindo a colidir contra uma cerca.

Figura 1 - Sentido de decolagem com posição da fauna e da aeronave após a excursão da pista.

Ao perceber que não seria possível parar a aeronave para evitar a colisão contra a fauna, foi realizado um desvio pela direita e, ao tentar retornar para o centro da pista, a aeronave derrapou.

Nesse momento, foi realizado intencionalmente um “cavalo de pau”, com uma guinada abrupta para a esquerda, no intuito de permanecer na pista, porém houve perda de controle da aeronave com excursão da pista pela lateral esquerda, vindo esta a colidir contra uma cerca.

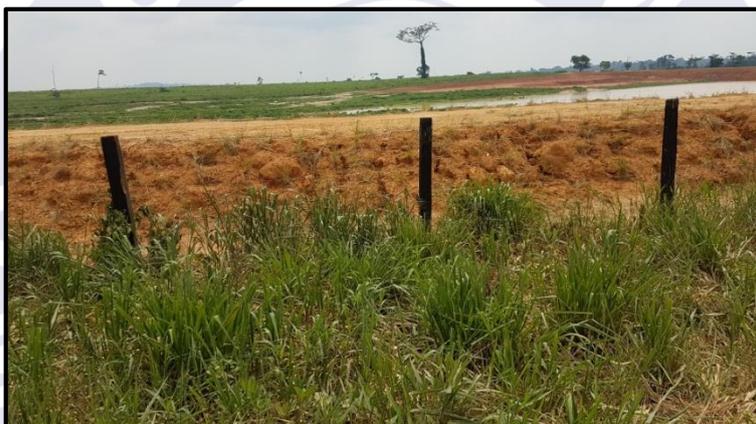
Figura 2 - Cerca na lateral da pista.

O local de operação possuía uma cerca ao seu redor, porém esta ficava muito próxima da lateral da pista (três metros), aumentando o fator de risco para operação.

Apesar da existência de uma cerca, constatou-se, durante a investigação, que não havia controle efetivo da presença de fauna, pois as criações de gado e carneiros entravam por duas porteirosas de acesso à área utilizada pelas aeronaves.
