COMANDO DA AERONÁUTICA
CENTRO DE INVESTIGAÇÃO E PREVENÇÃO DE
ACIDENTES AERONÁUTICOS

RELATÓRIO FINAL SIMPLIFICADO

DADOS DA OCORRÊNCIA					
DATA - HORA		INVESTIGAÇÃO		SUMA Nº	
28MAIO2019 - 10:30 (UTC)		SERIPA VI		A-084/CENIPA/2019	
CLASSIFICAÇÃO		TIPO(S)		SUBTIPO(S)	
ACIDENTE		[CTOL] COLISÃO COM OBSTÁCULO DURANTE A DECOLAGEM E POUSO [RE] EXCURSÃO DE PISTA		NIL	
LOCALIDADE		MUNICÍPIO		UF	COORDENADAS
FAZENDA RODEIO		SORRISO		MT	12°43'55"S 055°31'42"W

DADOS DA AERONAVE		
MATRÍCULA	FABRICANTE	MODELO
PP-SCS	AIR TRACTOR	AT 402B
OPERADOR		REGISTRO
PARTICULAR		TPP
		OPERAÇÃO
		AGRÍCOLA

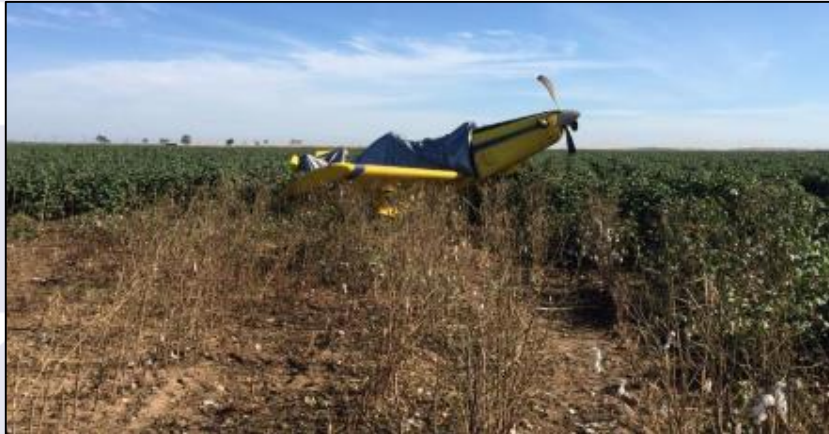
Durante a tentativa de decolagem, logo ao sair do solo, o avião colidiu contra uma plantação de algodão que se encontrava no prolongamento da área de pouso.

Figura 1 - Vista do PP-SCS após ultrapassar os limites da área de pouso.

A aeronave teve danos substanciais e o piloto saiu ileso.

Divulgar os ensinamentos colhidos na presente investigação, com o objetivo de orientar os operadores de aeronaves utilizadas em operações privadas de fomento ou proteção da agricultura em geral sobre a necessidade de adotarem medidas mitigadoras, buscando dotar as áreas de pouso para uso aeroagrícola com a infraestrutura necessária para gerenciar os riscos decorrentes desse tipo de operação.

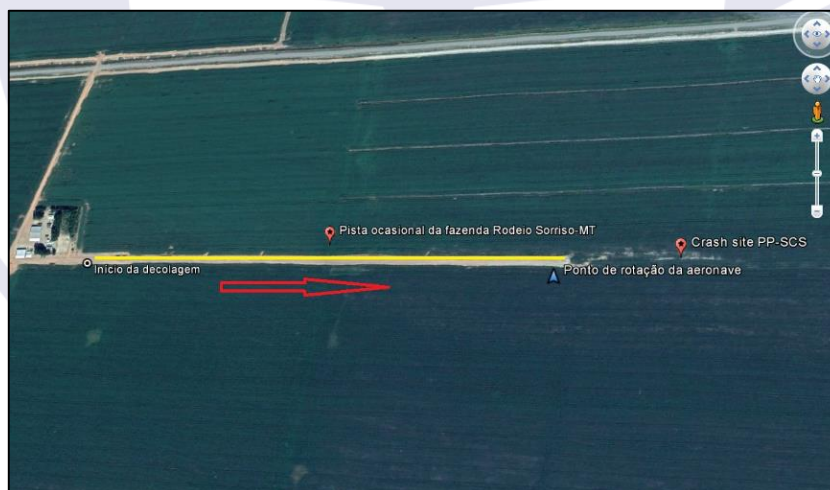
É importante destacar que a área de pouso para uso aeroagrícola da Fazenda Rodeio era de terra, apresentava boas condições para a operação e que a distância disponível para a decolagem era superior aos 2.804 ft (855 m) requeridos para suplantar obstáculo de 50 ft (Figura 4).

Figura 4 - Croqui do acidente. Fonte: adaptado *Google Earth.*

Dessa forma, tendo em conta que o grupo motopropulsor estava funcional e que o comprimento da área utilizada para a decolagem era suficiente para a operação, concluiu-se que a seleção incorreta de flape associada ao vento de cauda resultaram em uma distância requerida que extrapolava a distância disponível.

Deve-se considerar, também, que a ausência de uma estrutura mínima nas operações aeroagrícolas, como a instalação de uma biruta para verificar a direção e a intensidade do vento, pode induzir a erros de julgamento. No caso em análise, o piloto reportou que não dispunha desse equipamento, escolhendo a cabeceira de decolagem pela sua experiência pretérita no local, o que se revelou inadequado, tendo em vista o resultado alcançado.

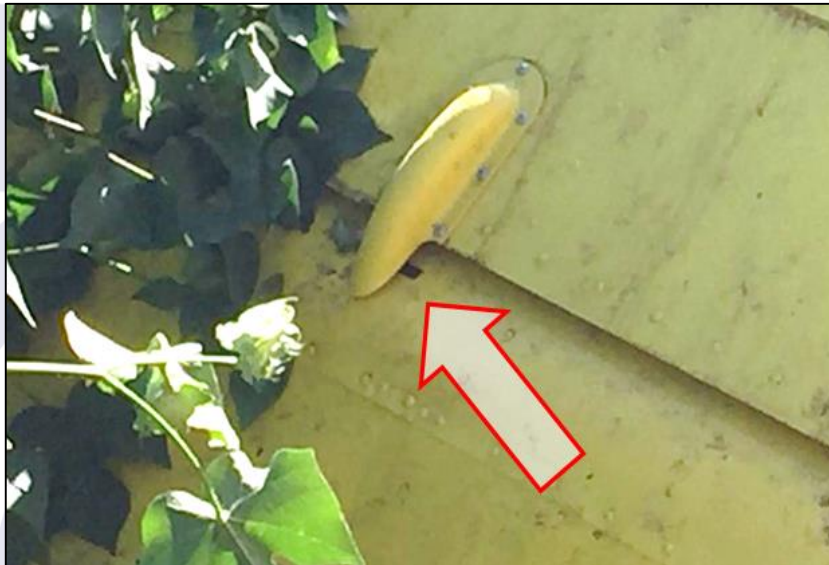
O flape da aeronave era do tipo *Fowler*, eletricamente acionado e com atuação mecânica por torque em um sistema de rosca sem fim. O dispositivo era controlado por um *switch* elétrico e sua movimentação poderia ser interrompida em qualquer posição entre 0° e 30°. Havia marcas de indicação de posição na asa esquerda, com incrementos de 10° em 10°.

Durante a ação inicial, constatou-se que a aeronave estava com flapes selecionados na posição aproximada de 12° , conforme pôde-se observar em relação à marca de 10° do indicador de posição na asa esquerda (Figura 5).

Figura 5 - Detalhe da marca de indicação de 10° de flape da asa esquerda após o acidente.
