## **BHEST – LESSONS LEARNED 001/2022**

#### **COLISÃO EM VOO**

<b>Tipo do Evento:</b>	Incidente	<b>Data do Evento:</b>	25/Abr/2022
<b>Categoria:</b>	Incidente de tráfego aéreo, risco de colisão de helicópteros com drones.		
<b>Referência:</b>	<a href="https://medium.com/faa/tips-to-avoid-collisions-between-drones-and-helicopters-c3825ae417d9">https://medium.com/faa/tips-to-avoid-collisions-between-drones-and-helicopters-c3825ae417d9</a>

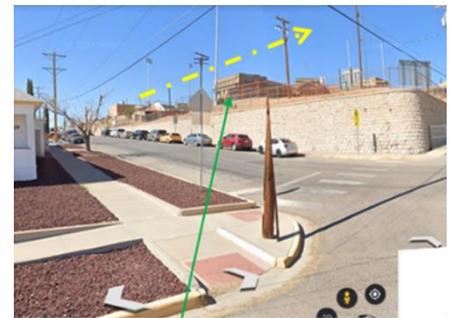
Aproximadamente 1 minuto após a decolagem, o helicóptero passou diretamente abaixo do drone a uma velocidade de 94 mph. As duas aeronaves estavam nas mesmas coordenadas de latitude e longitude com menos de 100 pés de separação vertical.

*The helicopter flight path from the remote pilot's perspective.*

- Aumento da conscientização sobre o potencial de colisões entre drones e helicópteros.
- Utilização de luzes anti-colisão e navegação tornando os drones mais visíveis.
- Com vistas ao conflito de tráfego, os drones devem voar nas altitudes mínimas necessárias para a operação planejada.
- Sempre que possível, operação de drones deve ser realizada com o auxílio um observador aéreo

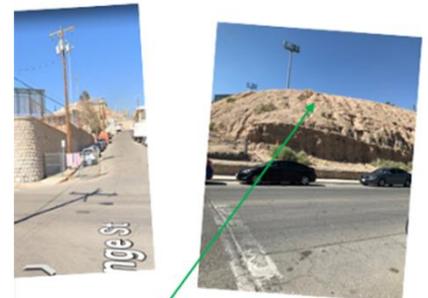
O piloto operava o drone de uma calçada localizada na base de uma pequena colina. As quadras de tênis ficavam no topo de uma colina do outro lado da rua. Esse voo ocorreu fora do espaço aéreo controlado e não foi necessária a autorização do espaço aéreo. O voo ocorreu em um ambiente urbano com forte poluição sonora. Não havia um observador aéreo auxiliando a operação.

*The inspection area was not directly visible from the remote pilot's location.*

- A localização restringia que o operador do drone identificasse o helicóptero.
- Não havia um observador aéreo para auxiliar na operação do drone.
- O piloto remoto estava focado em visualizar o display do controlador durante a operação.
