**IV RELATÓRIO ANUAL DE SEGURANÇA DE  
BARRAGENS DE MINERAÇÃO**

**2022**

ANM

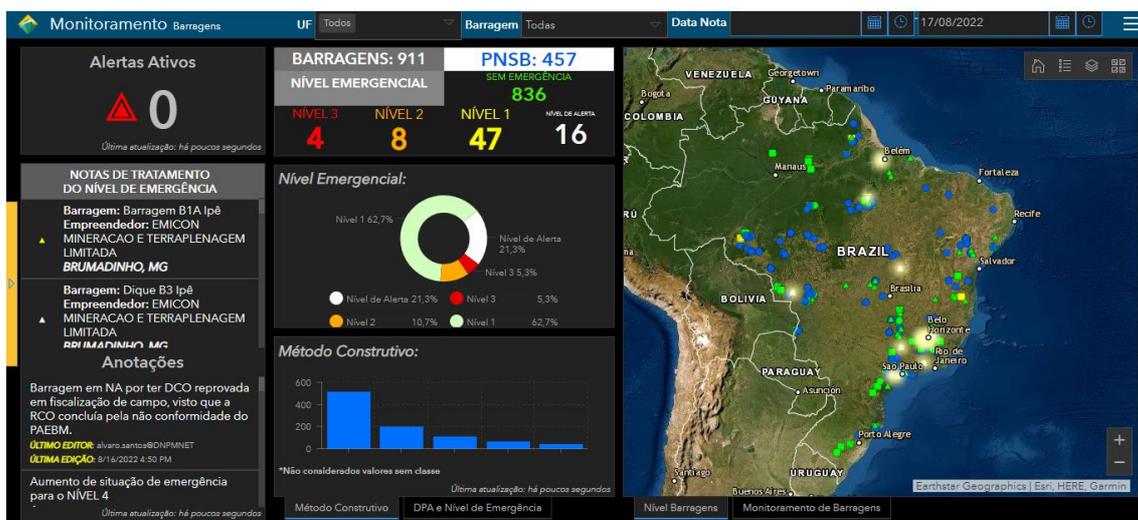
Figura 2: Dashboard de Nível de Emergência utilizado pela SBM

Assim, o primeiro Dashboard, desenvolvido em 2021, permite que a SBM monitore o status em tempo real das situações emergenciais reportadas no SIGBM, apresentando no painel (Figura 2) novas estruturas que entram em nível de emergência ou alerta (NE) ou quando há o aumento deste NE. Essas situações de emergência são visualizadas em forma de alarmes, que são monitorados diariamente. Além disso, fornece o registro de todas as alterações de níveis de emergências e alertas e as ações realizadas pela agência nestas emergências.

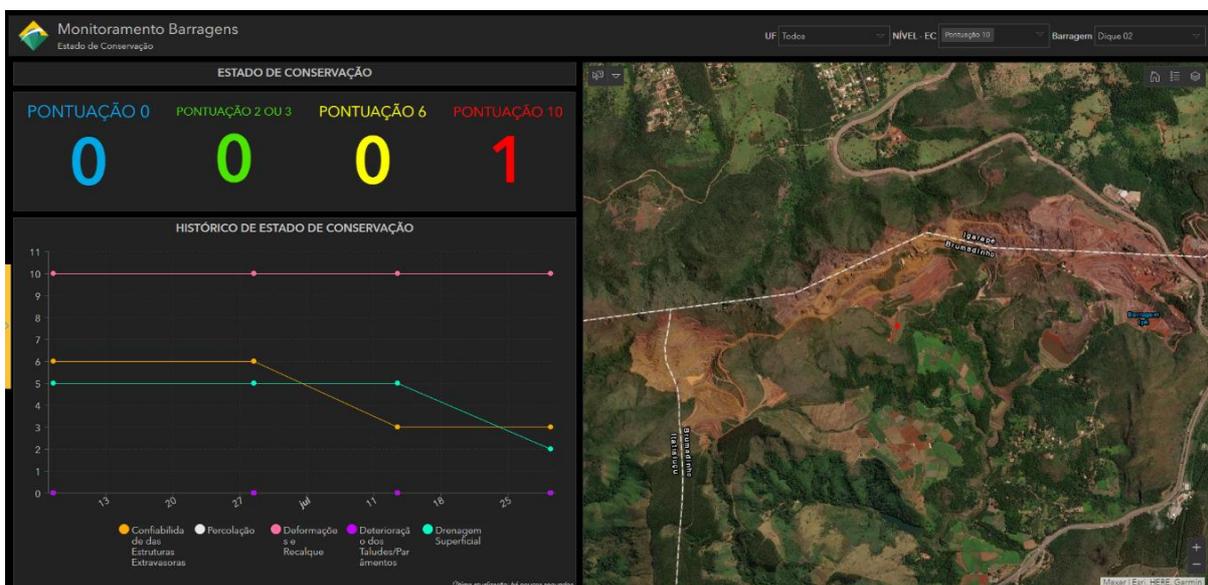
Figura 3: Dashboard de Estado de Conservação utilizados pela SBM

Há também os Dashboards de Fatores de Segurança e Estado de Conservação, desenvolvidos em 2022, que permitem visualizar tendências. Assim, por exemplo, a ANM pode visualizar temporalmente a evolução de uma anomalia em uma estrutura (Figura 3) ou dos fatores de segurança (Figura 4), a medida que o SIGBM é alimentado pelos regulados, quinzenalmente, possibilitando dessa forma, a antecipação de ação da agência, visando a garantia da estabilidade e não ocorrência de incidente em uma estrutura de contenção de rejeitos ou sedimentos da mineração. Além disso, as barragens são apresentadas no mapa com simbologias que retratam a tendência de evolução dos fatores de segurança e dos estados de conservação, permitindo uma rápida identificação visual e espacial.

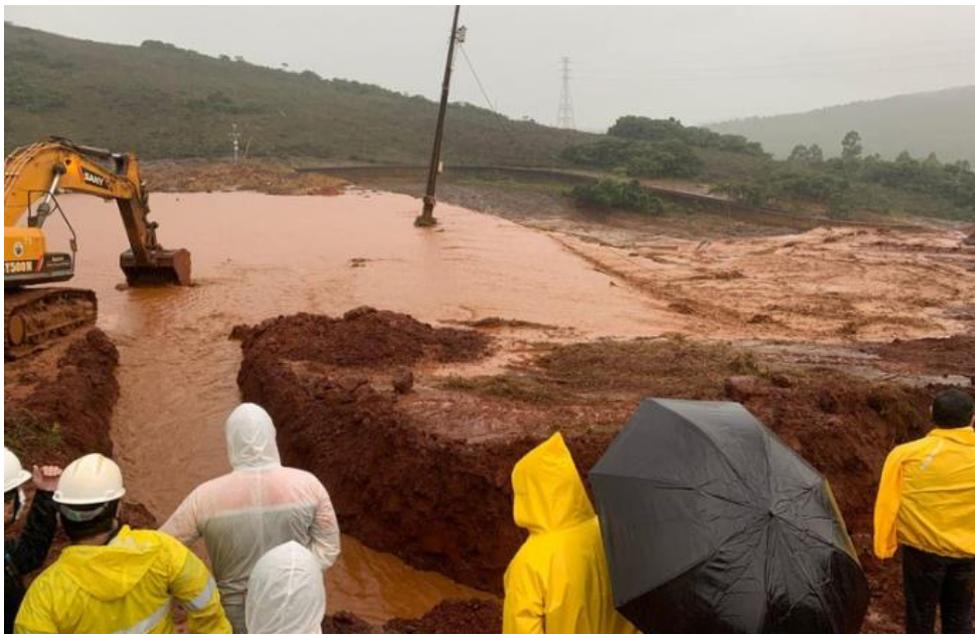
Após efetuarem a vistoria do local e reunirem-se com os representantes dos demais órgãos, procederam com uma série de medidas, dentre elas o apoio técnico e suporte à equipe da empresa, para execução de um extravasor de emergência, objetivando minimizar/cessar o galgamento que estava ocorrendo na barragem de mineração. Devido à essa situação, a estrutura foi alçada naquele momento ao Nível de Emergência 3, que representa o risco de ruptura iminente

Figura 13: Vista da Mina Pau Branco – 08/01/23 – Nova Lima/MG

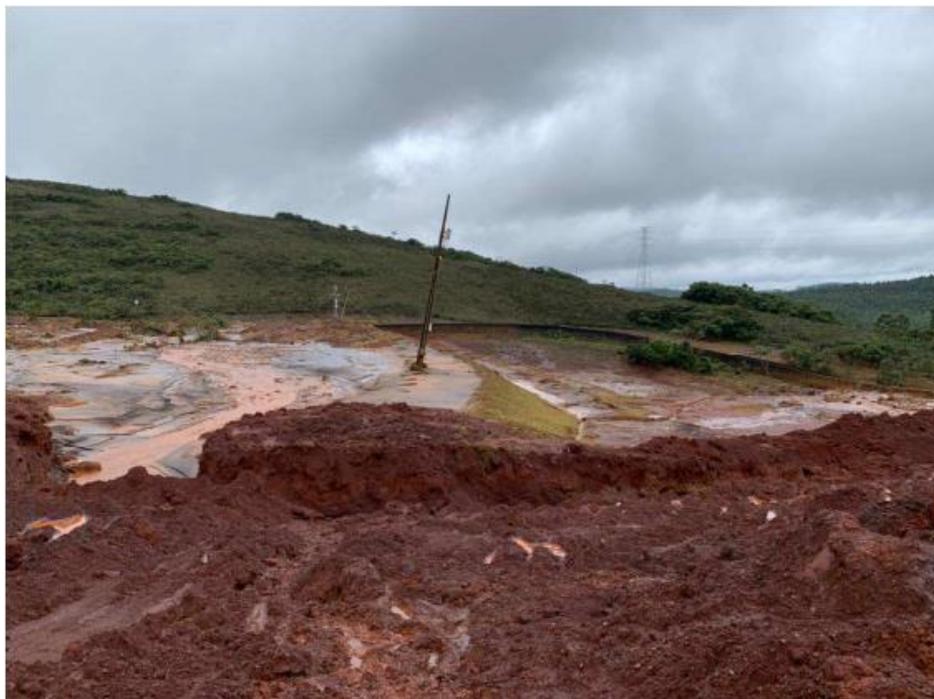
de emergência. Com a constatação da segurança geotécnica da estrutura após o fim do incidente, a estrutura obteve sua reclassificação de Nível de Emergência 3 (N.E3) para 2 (N.E2), descaracterizando a condição de risco iminente de ruptura. No entanto, foi observado pontos de erosões, danos à drenagem superficial, ao dreno de fundo, aos instrumentos, ao canal extravasor operacional e demais pontos generalizados na calha do talvegue jusante ao extravasor. Também ficaram mais visíveis consequências do escorregamento da parte do talude da pilha, com destaque para o material depositado no reservatório junto à crista e na tomada do canal extravasor.

Figura 14: Vista da Mina Pau Branco – 09/01/23 – Nova Lima/MG

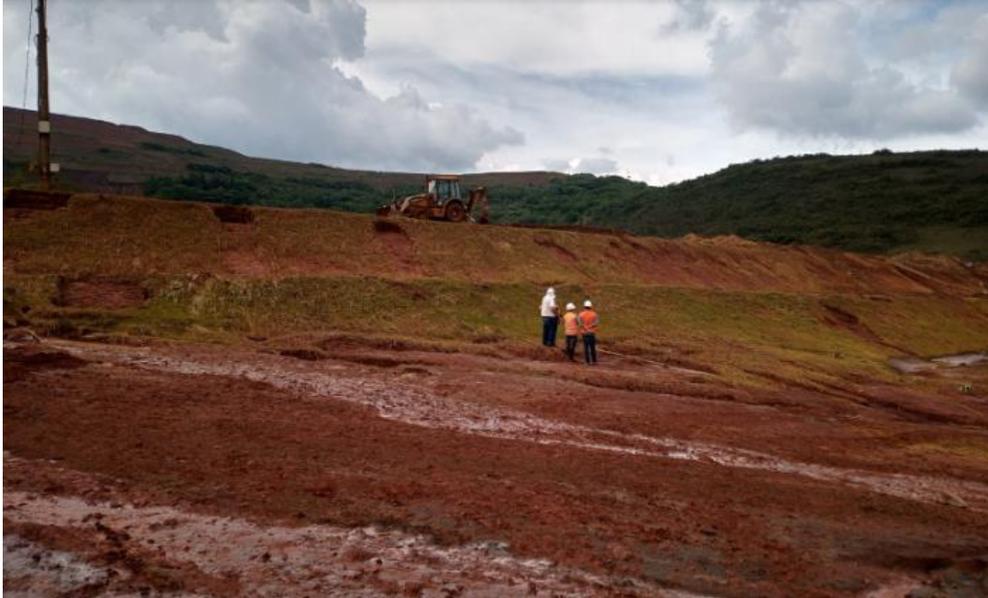
Em 13/01, nova vistoria foi realizada pela equipe da ANM. Nesta vistoria foi percorrido todo o barramento e observadas as porções a montante do bueiro da BR-040. Também foi acessada a ombreira esquerda, onde verificou-se o emboque do canal extravasor operacional. Nesta vistoria, foram constatados danos diversos e generalizados na estrutura, com presença de erosões, exposição de camadas internas do barramento, postes caídos, fiação e instrumentação danificada. No entanto, não se observou nenhum outro dano que demonstrasse que o barramento pudesse apresentar risco iminente de rompimento, pois toda a geometria ficou preservada, sem desalinhamento de plataformas,

sejam planas (crista e ou bermas) ou inclinadas (taludes). Também não foi notado nenhum movimento em sua massa, trincas importantes e nem existência de surgências.

Figura 15: Vista da Mina Pau Branco – 09/01/23 – Nova Lima/MG

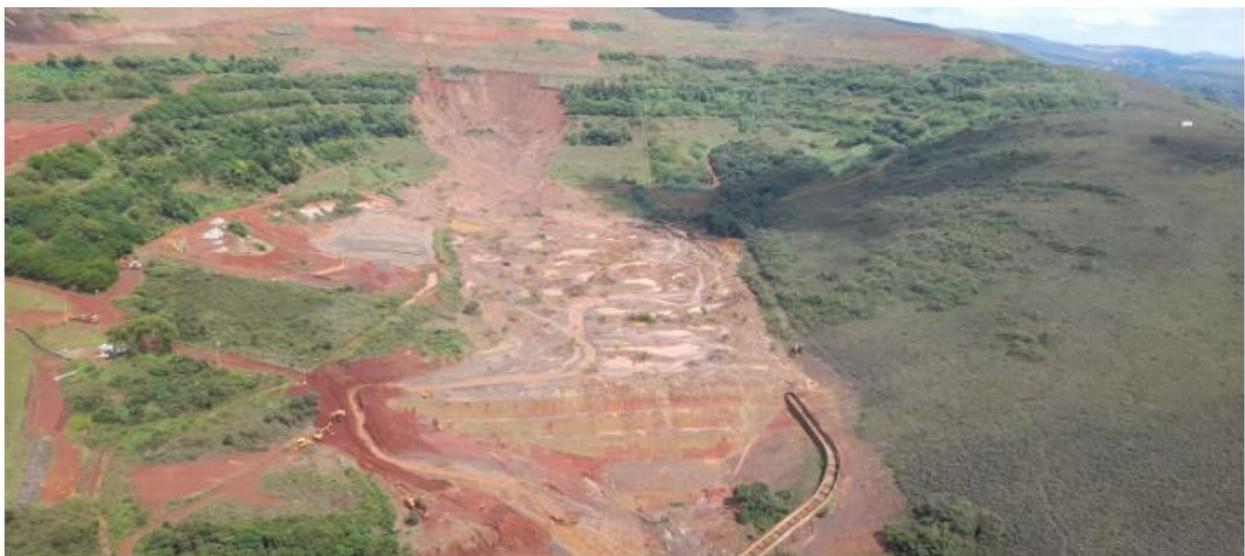
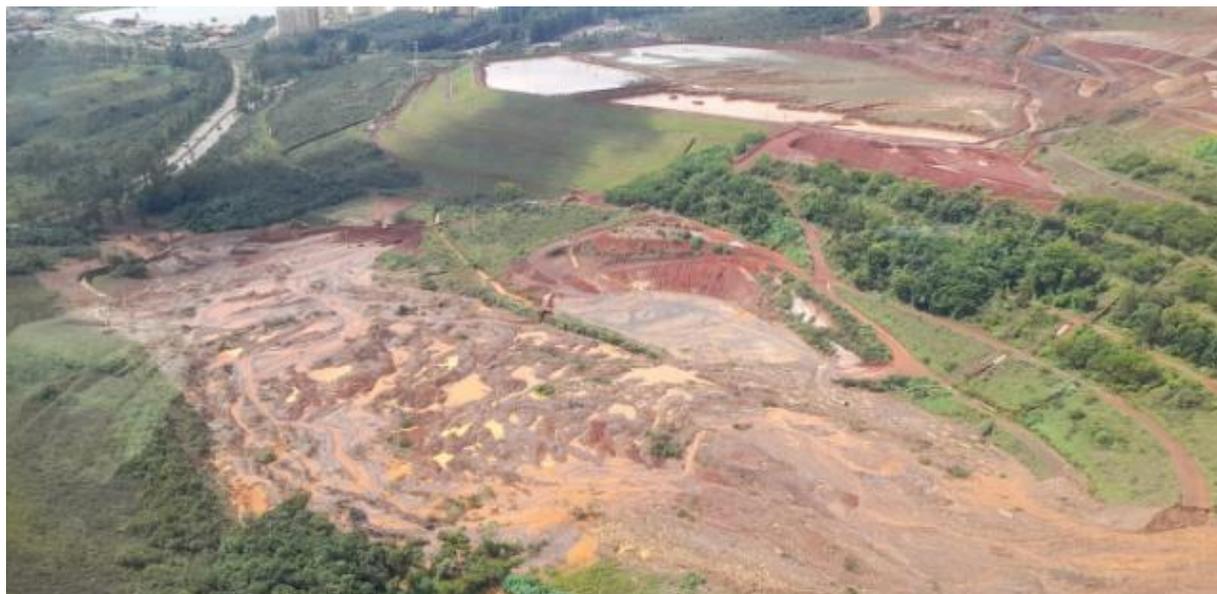
Ainda em 13/01, a equipe da ANM participou de um sobrevoo a estrutura. As imagens desta vistoria apresentam uma visão ampla e complementar as vistorias de campo. O que chama atenção são as cicatrizes do escorregamento com a capacidade de armazenamento do reservatório do Dique Lisa. Isso evidencia que o escorregamento foi detido pelo reservatório do Dique Lisa, e que ele ficou praticamente todo assoreado, restando uma pequena reserva em volume.

Figura 16: Fotografia aérea Dique Lisa

Figura 17: Fotografia aérea Dique Lisa

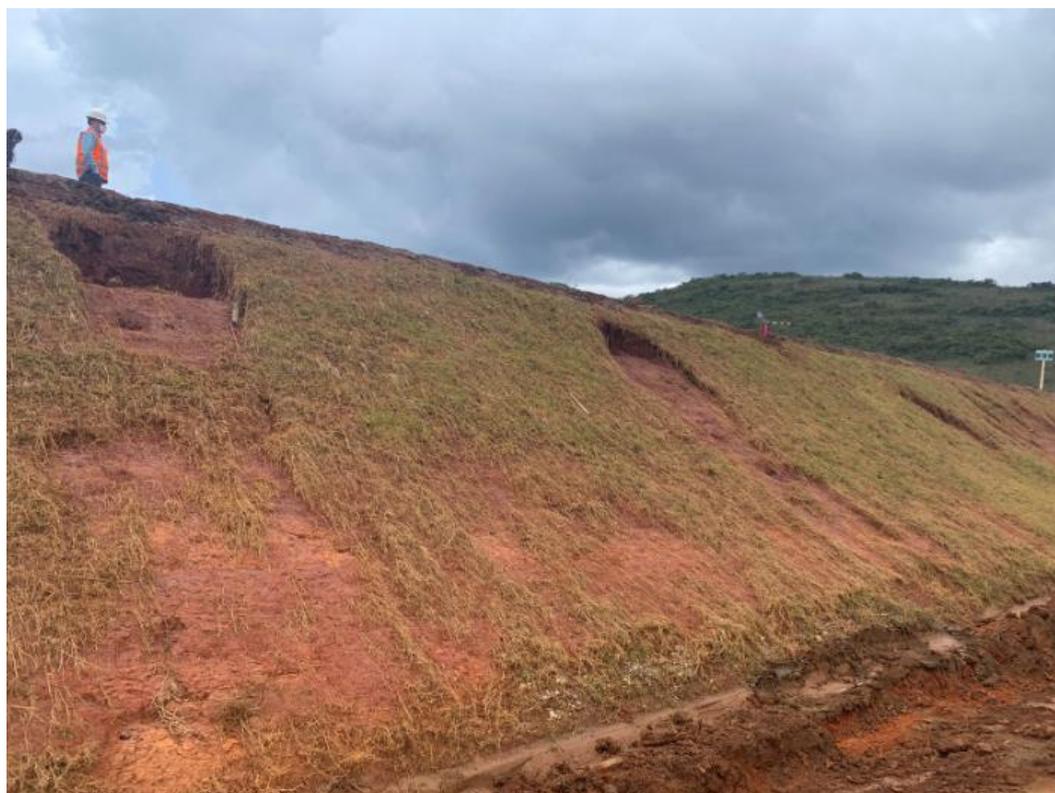
Figura 18: Acompanhamento in loco das obras de reparos no Dique Lisa

Por fim, em 18/01, foi realizado novo sobrevoo e vistoria no Dique de Contenção de Sedimentos Lisa. Na ocasião, foram verificadas as ações exigidas pela ANM para o empreendedor nos dias 08 e 09/01/2022.

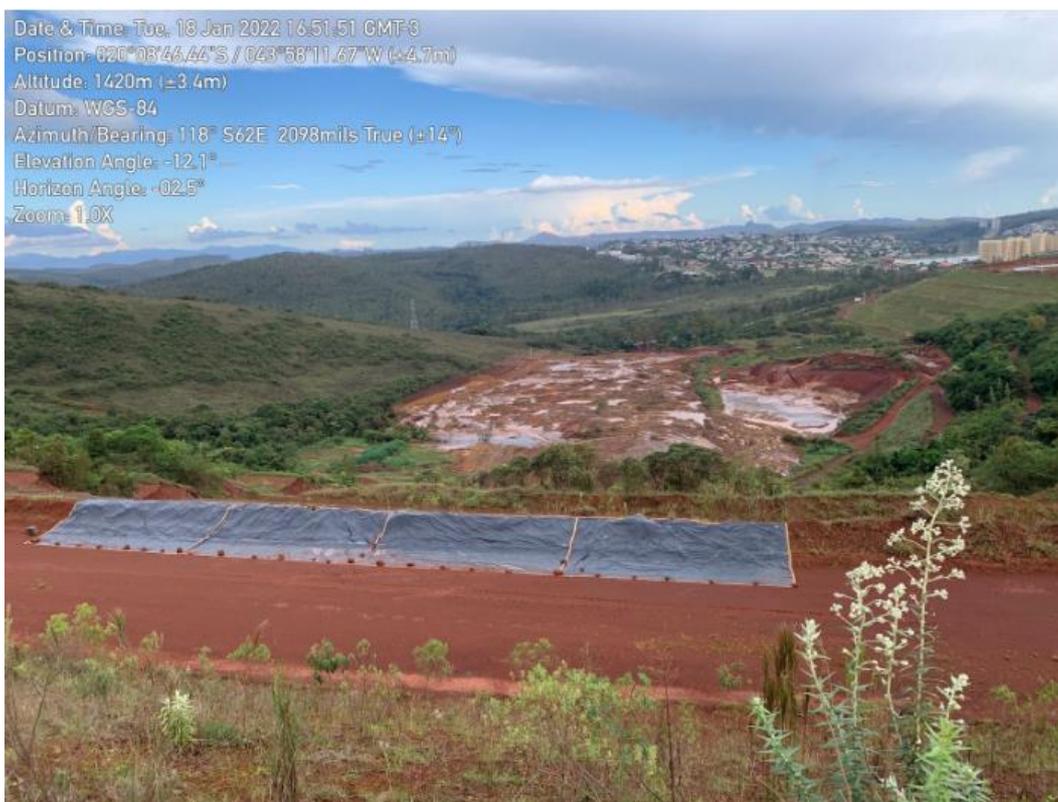
Figura 19: Reparos na região de escorregamento da Pilha Cachoeirinha, localizada a montante do reservatório do Dique Lisa.

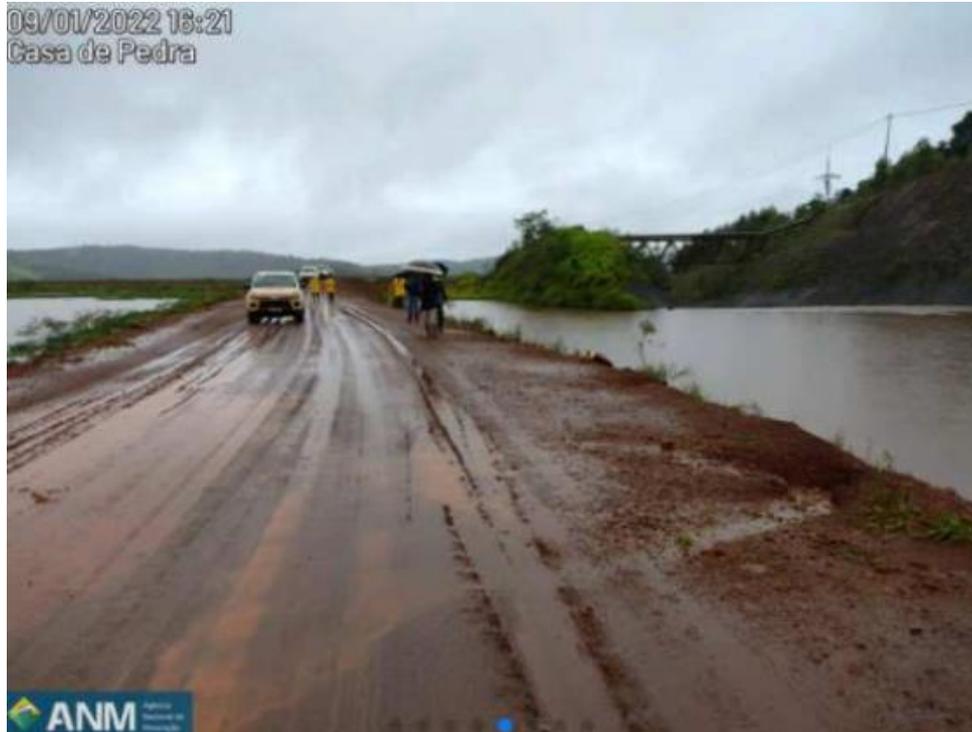
Durante a fiscalização foram identificadas algumas erosões e trincas em terreno natural, próximo ao Dique de Sela da barragem. No maciço do dique sela foi constatado que existem algumas deficiências de drenagem superficial, tendo uma delas iniciado o processo de erosão no maciço do dique sela. Além disso, foram identificados diversos escorregamentos no terreno natural, sendo os mais graves situados na ombreira esquerda do Dique de Sela.

Figura 20: Situação da Barragem Casa de Pedra – Congonhas/MG em 09/01/22

Assim, foi constatado que as anomalias identificadas não colocavam a estrutura em condição de risco iminente de ruptura. No intuito de exigir as devidas correções, acerca das erosões e trincas verificadas, a equipe da ANM expediu uma notificação, para que a empresa CSN cumprisse o determinado, dentro dos prazos estabelecidos.

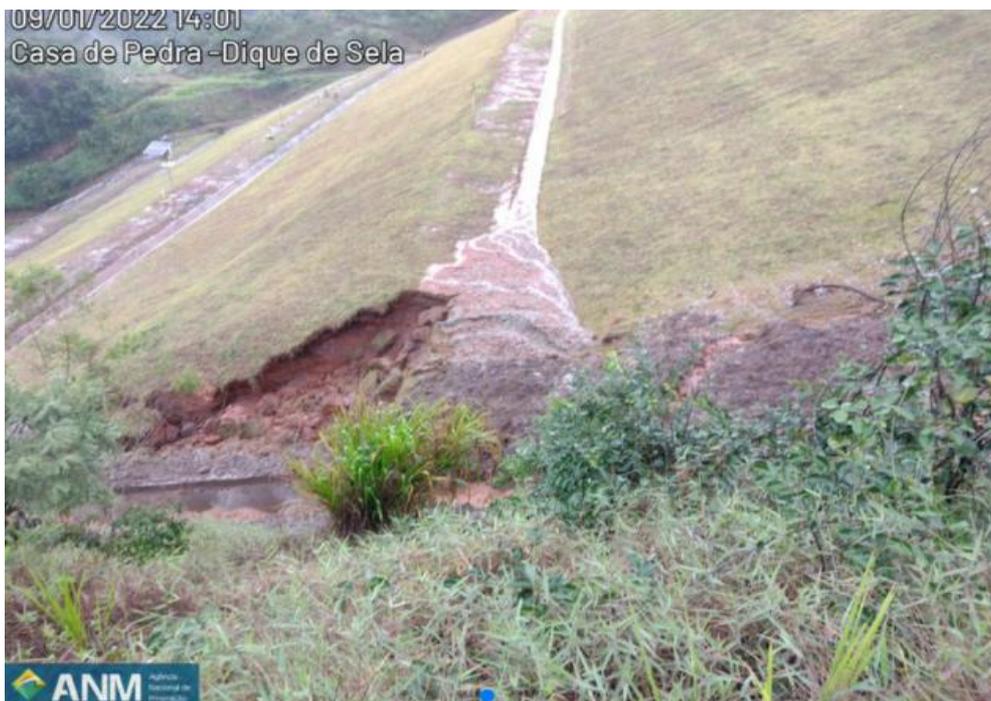
Figura 21: Erosão em dique de sela devido às chuvas intensas

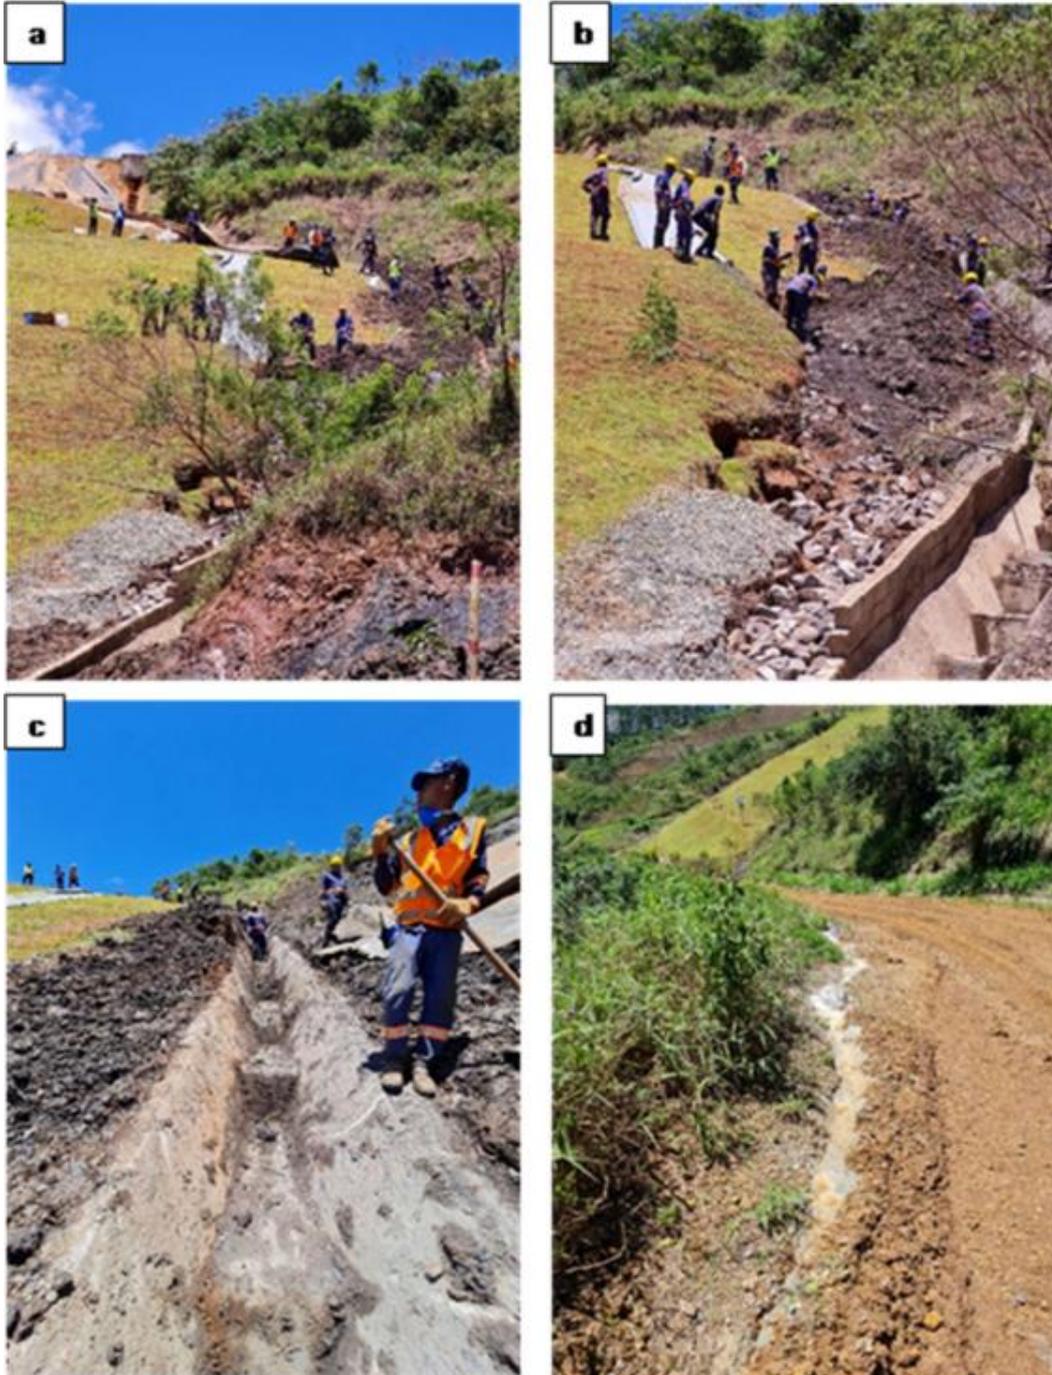
Figura 22: Medidas corretivas das anomalias identificadas na vistoria: a e b) homens trabalhando na correção das erosões no maciço do Dique de Sela; c) limpeza de canaleta que estava obstruída por escorregamentos da encosta da ombreira esquerda do Dique de Sela; e d) selamento de trinca acima de talude natural com calda de cimento

Em 14/01/22, a equipe da ANM realizou vistoria e sobrevoo na Barragem Casa de Pedra e constatou que trabalhadores ainda faziam correções nas erosões e canaletas, assim como ações nas demais anomalias identificadas.

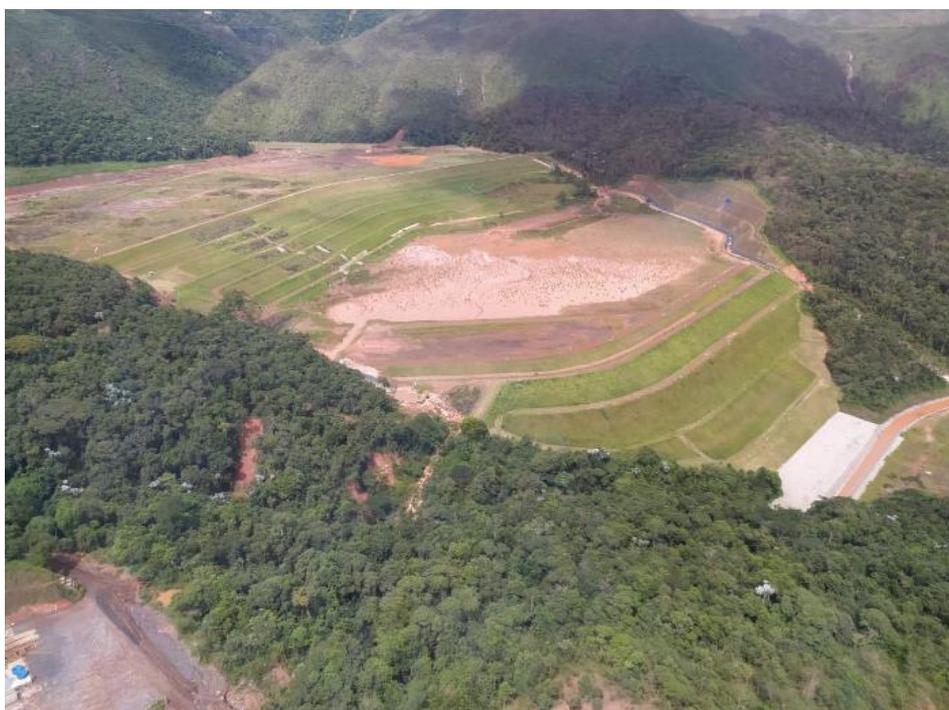
Figura 23: Fotografia aérea Barragens B2 e B2 Auxiliar

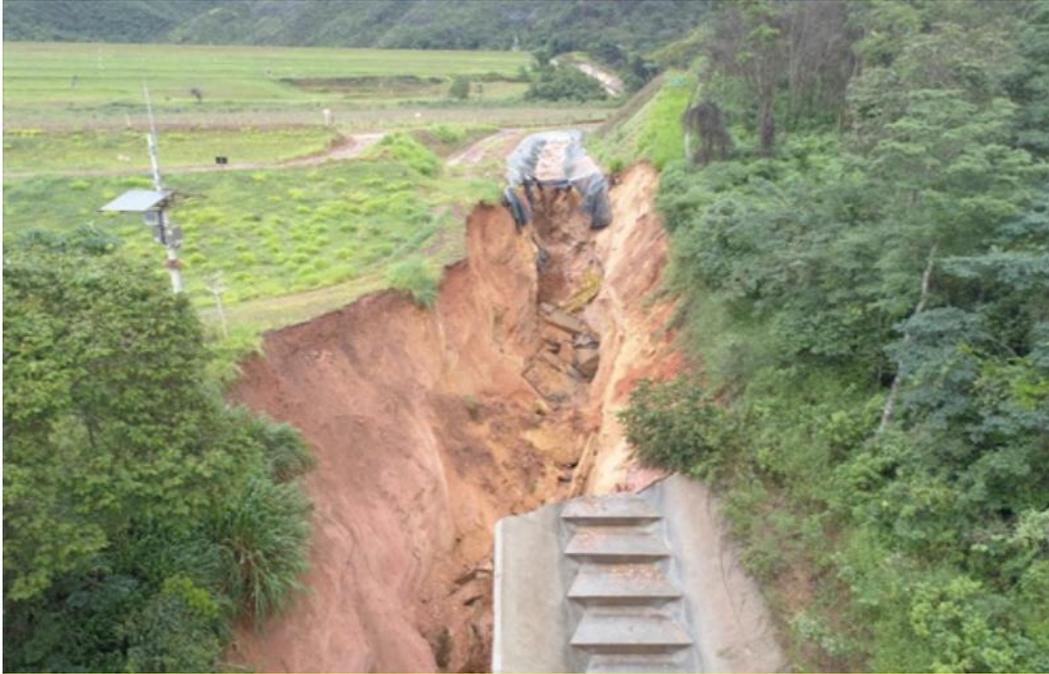
Posteriormente, a equipe de segurança de barragens de Minas Gerais, esteve em 20 de janeiro no município de Rio Acima, MG realizando vistoria na Barragem B2, que entrou em Nível de Emergência 2 no dia 10/01/2022. A inspeção teve o intuito de verificar o andamento das obras de reparo da estrutura extravasora e do canal de cintura do reservatório, que apresentaram danos significativos em razão da alta pluviosidade ocorrida no início do mês.

Figura 24: Destruição de trecho de canal de cintura da barragem

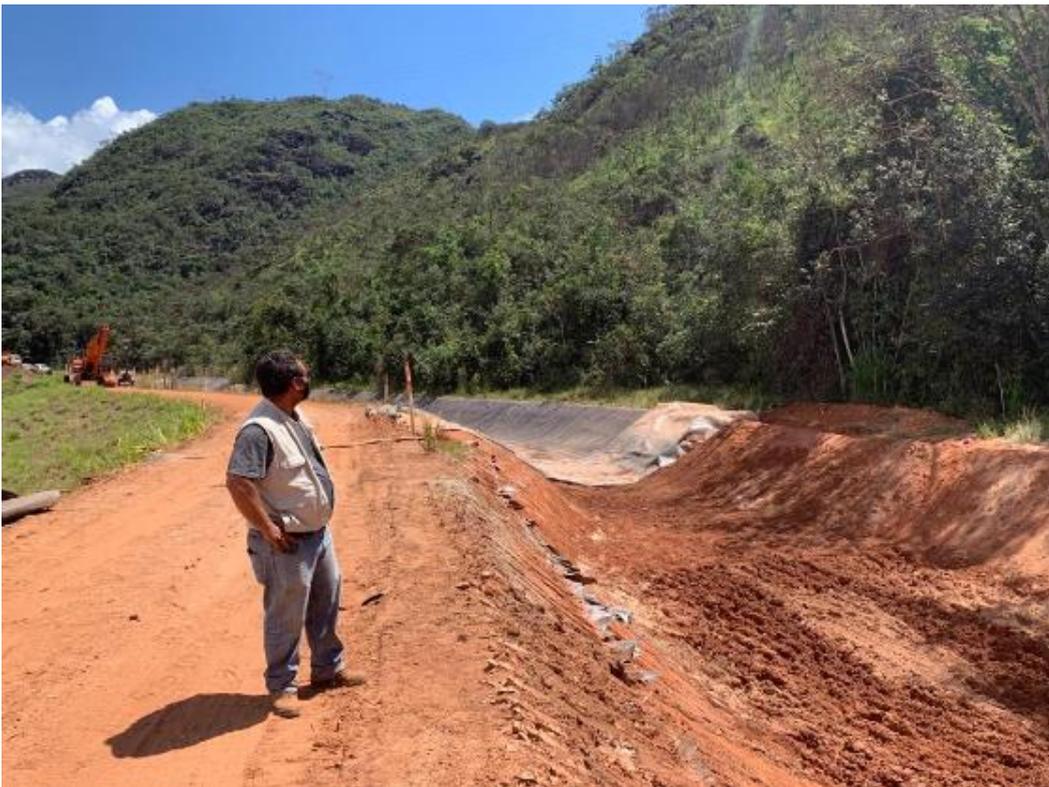
Figura 25: Obras do trecho de canal de cintura da barragem

No local, foi verificado que o empreendedor estava executando obras para abertura de um novo vertedouro na ombreira esquerda, construído com geogrelha e concreto, com dimensão superior ao anterior. O canal de cintura avariado pelas chuvas também está sendo reconstruído. As obras estavam em andamento e apresentam previsão de término em dias.

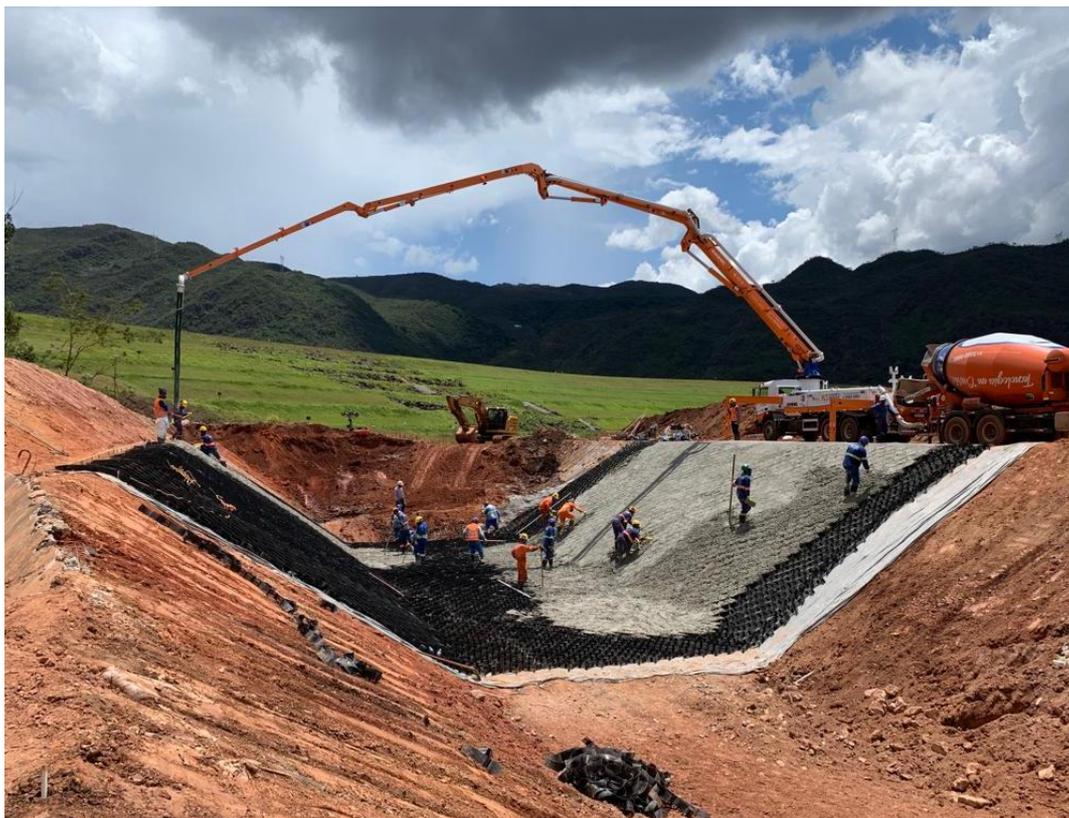
Figura 26: Obras de construção do novo vertedouro da Barragem B2

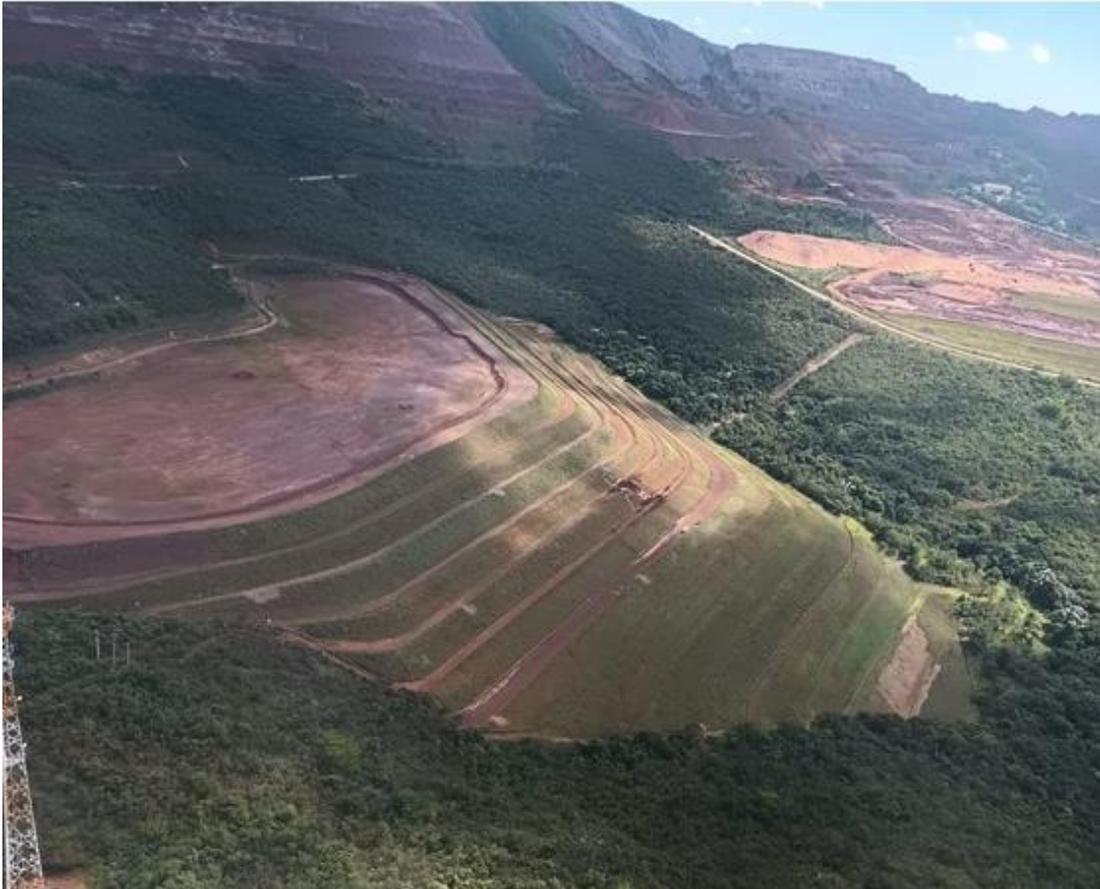
Figura 27: Fotografia aérea Barragem de Rejeitos – ArcelorMittal Brasil S.A

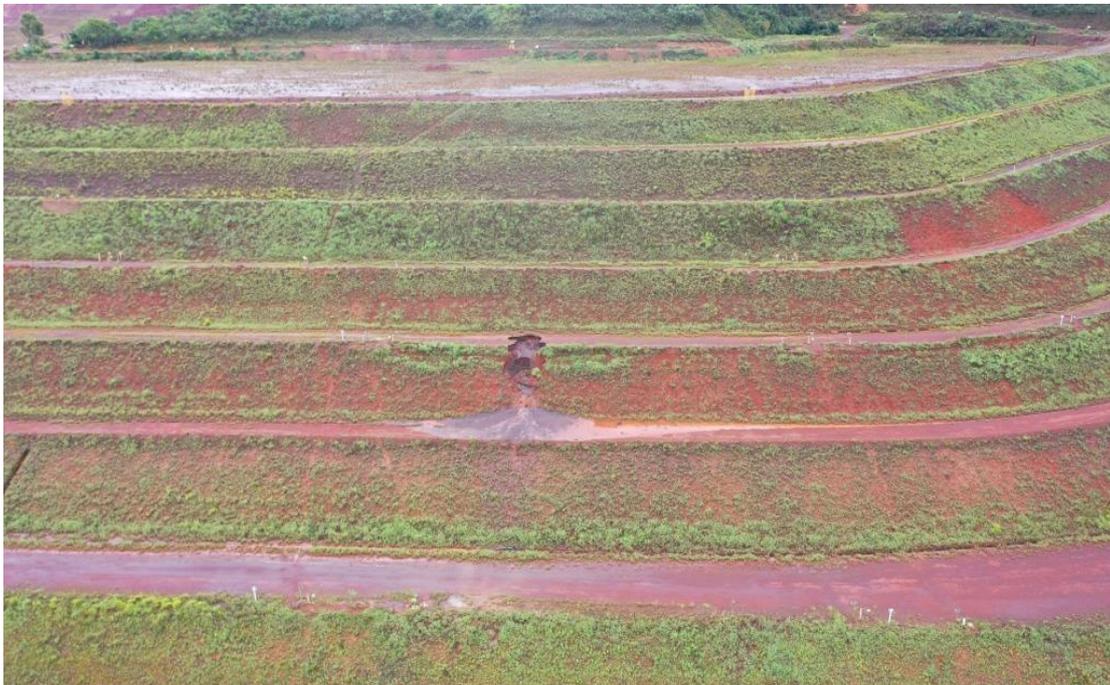
A equipe da ANM realizou um sobrevoo da estrutura em 14 de janeiro para verificar erosão superficial reportada no talude de jusante, devido às chuvas intensas na região.

Figura 28: Erosão na cota 955, no talude de jusante, da Barragem de Rejeitos

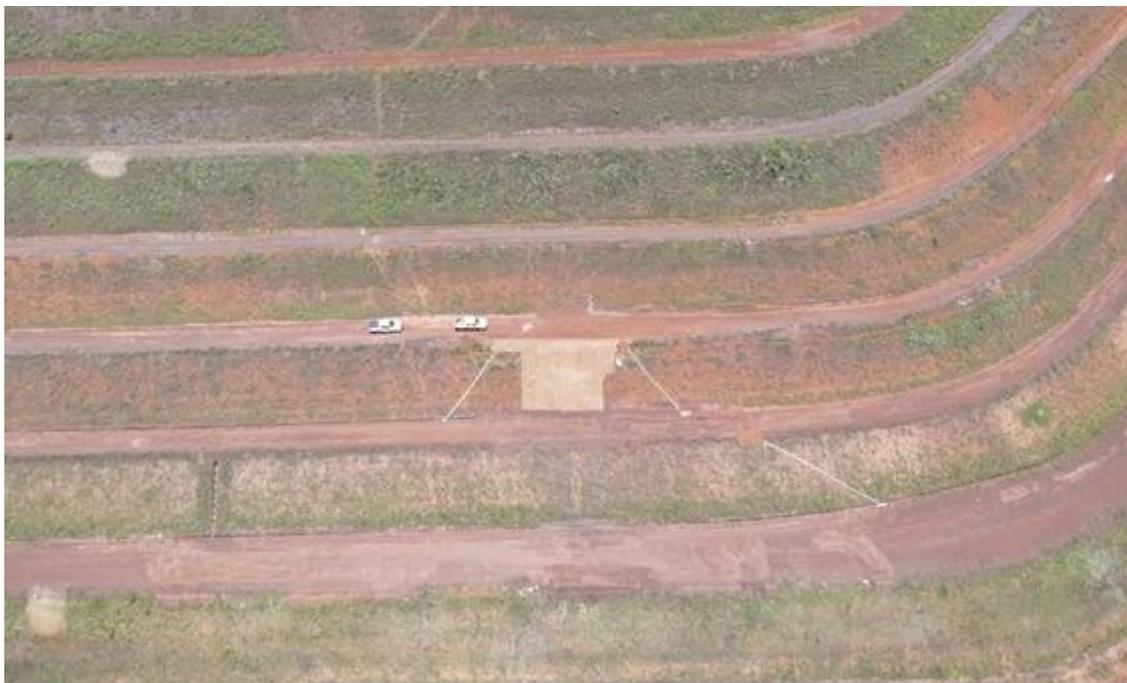
Figura 29: : Obras de reparado da erosão da Barragem de Rejeitos, finalizado em 19/01

Assim, foi realizado o acompanhamento das leituras diárias reportadas no SIGBM pela ARCELORMITTAL BRASIL S.A. e em 19 de janeiro precedeu a inspeção *in loco* para acompanhar os reparos da erosão. Os técnicos da ANM utilizaram drones para auxiliar as inspeções em maior escala.

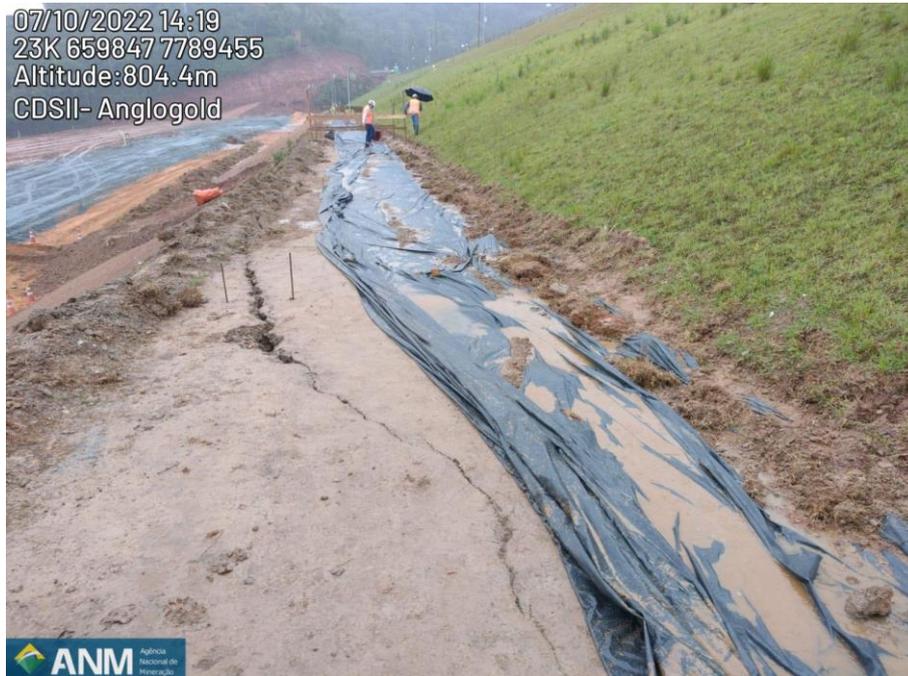
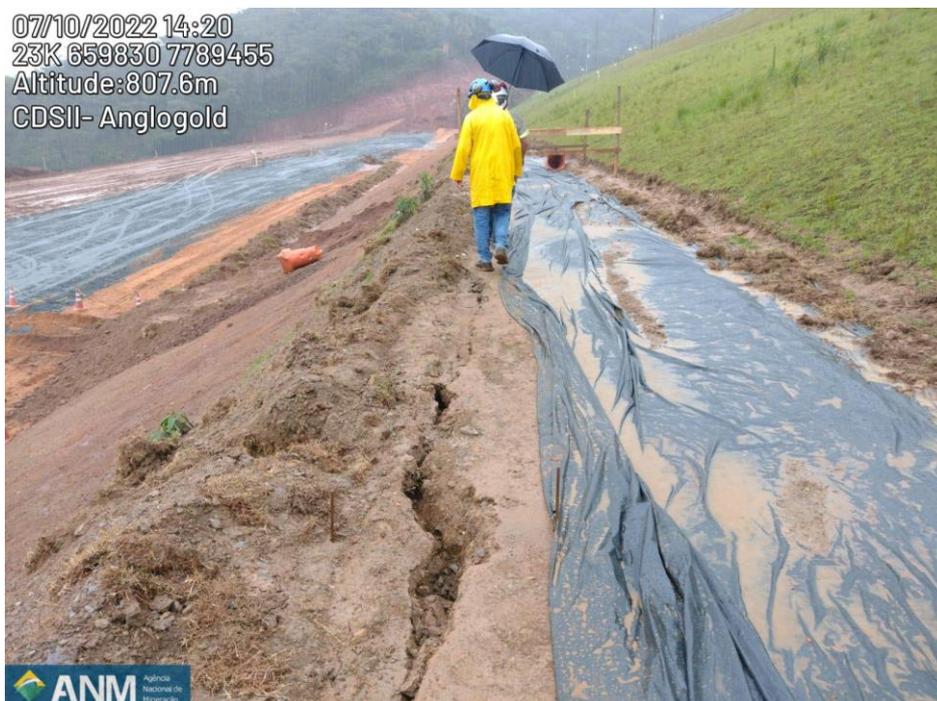
Durante a inspeção de campo, a equipe da AngloGold relatou à fiscalização da ANM, que a trinca denominada 1, longitudinal, posicionada no talude da cota 800,70, identificada no dia 27/09/2022, foi investigada e tratada, sem, no entanto, efetuarem o cadastro da anomalia no SIGBM. A trinca 2 e a do reservatório, também longitudinais, foram identificadas no dia 05/10 e observada sua abertura mais

significava no dia 06/10, sendo realizada uma trincheira transversal à trinca por orientação da Walm a fim visualizar sua propagação no interior do maciço. A comunicação à ANM ocorreu neste mesmo dia via ligação telefônica. Até o momento da fiscalização não foi observado nenhum incremento nas dimensões das trincas e também não houve alteração nas medidas das grandezas da instrumentação instalada na barragem.

Figura 30: Trinca 2

Figura 31: Trinca 2

A ANM fez notificação para que a empresa apresentasse novo estudo de estabilidade para a condição atual da estrutura, considerando as trincas e vem acompanhando o tratamento dessas anomalias via SIGBM, até a extinção e encerramento da emergência declarada.

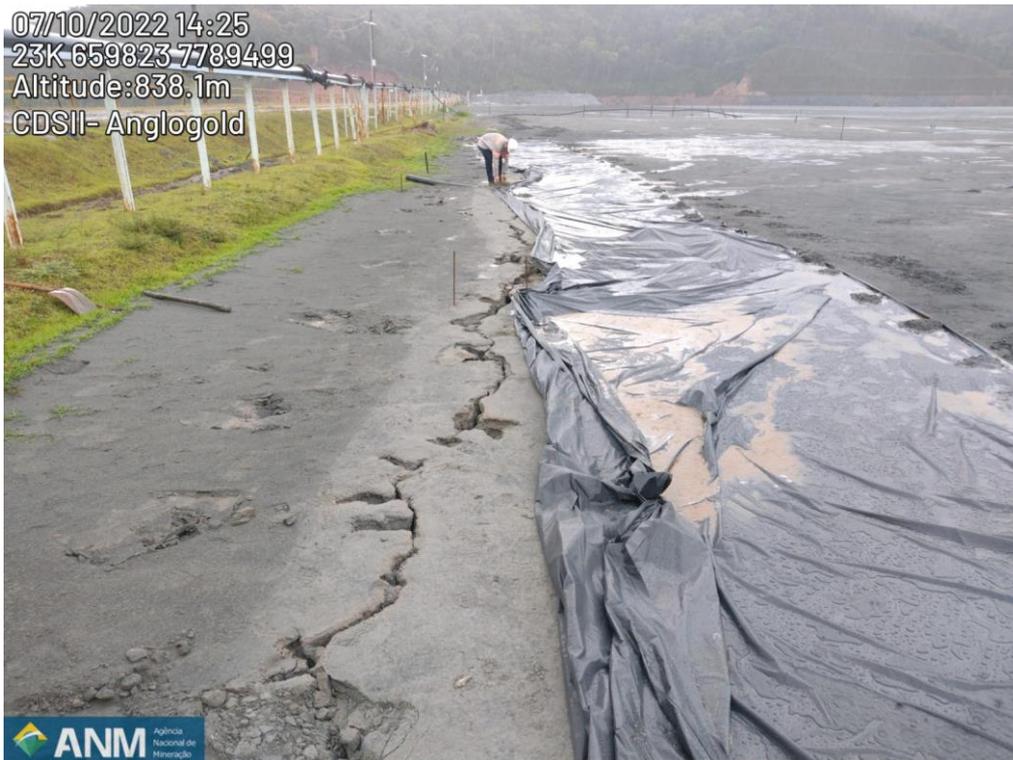
Figura 32: Trinca do reservatório

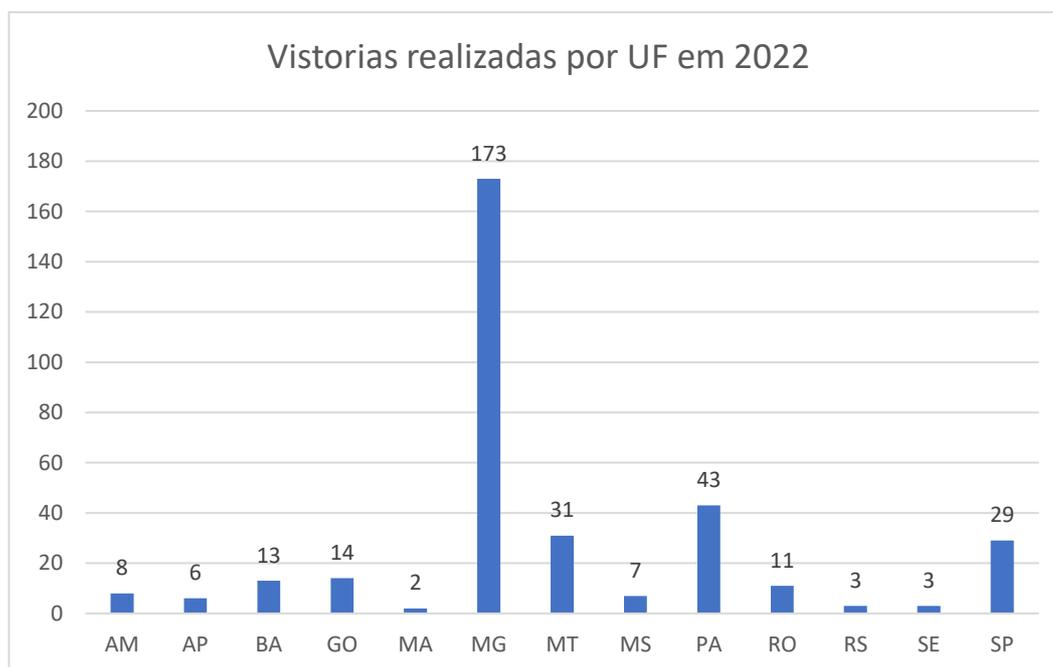
Figura 33: Vistorias realizadas em 2022 por estado

Um panorama geral do número de vistorias realizadas e de barragens vistoriadas está apresentado nos gráficos a seguir (Figuras 33 a 36), com os resultados das ações realizadas estratificados mensalmente e por estado.

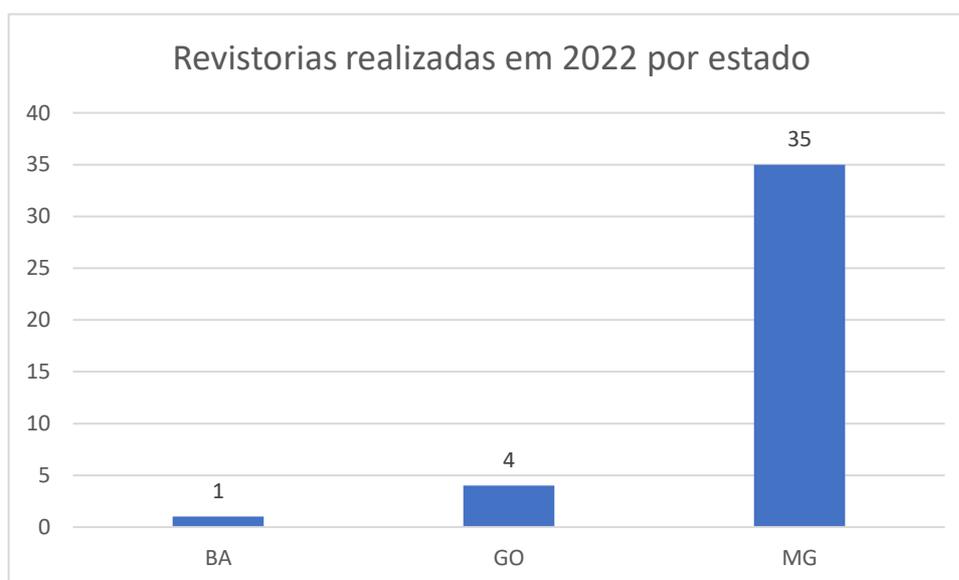
Figura 37: Revistorias realizadas em 2022 por estado

Finalmente cabe informar que em decorrência de situações de emergência, pendências resultantes das próprias fiscalizações, denúncias ou solicitações dos órgãos de controle, por vezes foram necessárias diligências de retorno em uma mesma estrutura previamente vistoriada no período considerado. Por este motivo houve em 2022, 40 revistorias, em 25 barragens, o que representou 8 % do total de estruturas fiscalizadas (Figura 37).
