# PROGRAMA DE DESCOMISSIONAMENTO DE INSTALAÇÕES - PDI CONCEITUAL

## CAMPO DE CAMBACICA

**Contrato nº 48610.009228/2002**

**Fevereiro/2024**

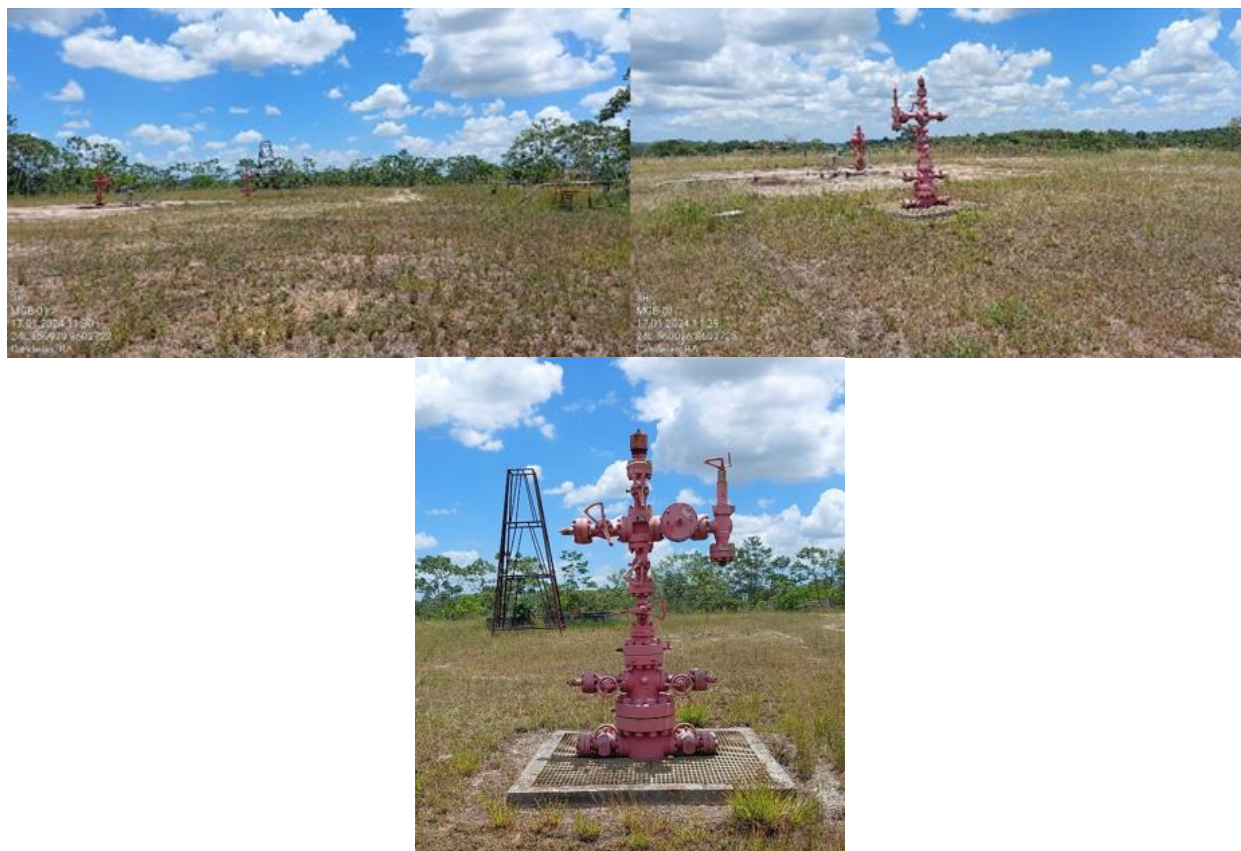
Figura 2 - Área do poço 1-MGB-1D-BA e suas adjacências.

Registros fotográficos atualizados da base do Poço 1-MGB-1D-BA com vista a partir da base do poço, vista panorâmica do poço e seu entorno, capturadas em janeiro de 2024.

A região a ser descomissionada abrange um poço exploratório pioneiro identificado como 1-MGB-1D-BA, que possui status atual de fechado. Este poço passou por uma avaliação minuciosa, assim como sua área circundante, resultando na conclusão de que não foi identificada nenhuma degradação ambiental que exija grandes intervenções antropogênicas para recuperação ambiental.

É importante destacar que a única instalação administrada pelo consórcio que abrange a área a ser descomissionada é o poço 1-MGB-1D-BA, e uma estrutura de concreto próxima ao poço. Todo o restante das áreas adjacentes ao poço não apresenta degradação ambiental.

Portanto, as condições encontradas nas áreas são propícias para a reestruturação do ecossistema naturalmente, conforme evidenciado nas imagens fotográficas a seguir.
