PROGRAMA DE DESCOMISSIONAMENTO DE INSTALAÇÕES - PDI CONCEITUAL

CAMPO DE PARIRI

Contrato nº 48610.001557/2009-52

Março/2024

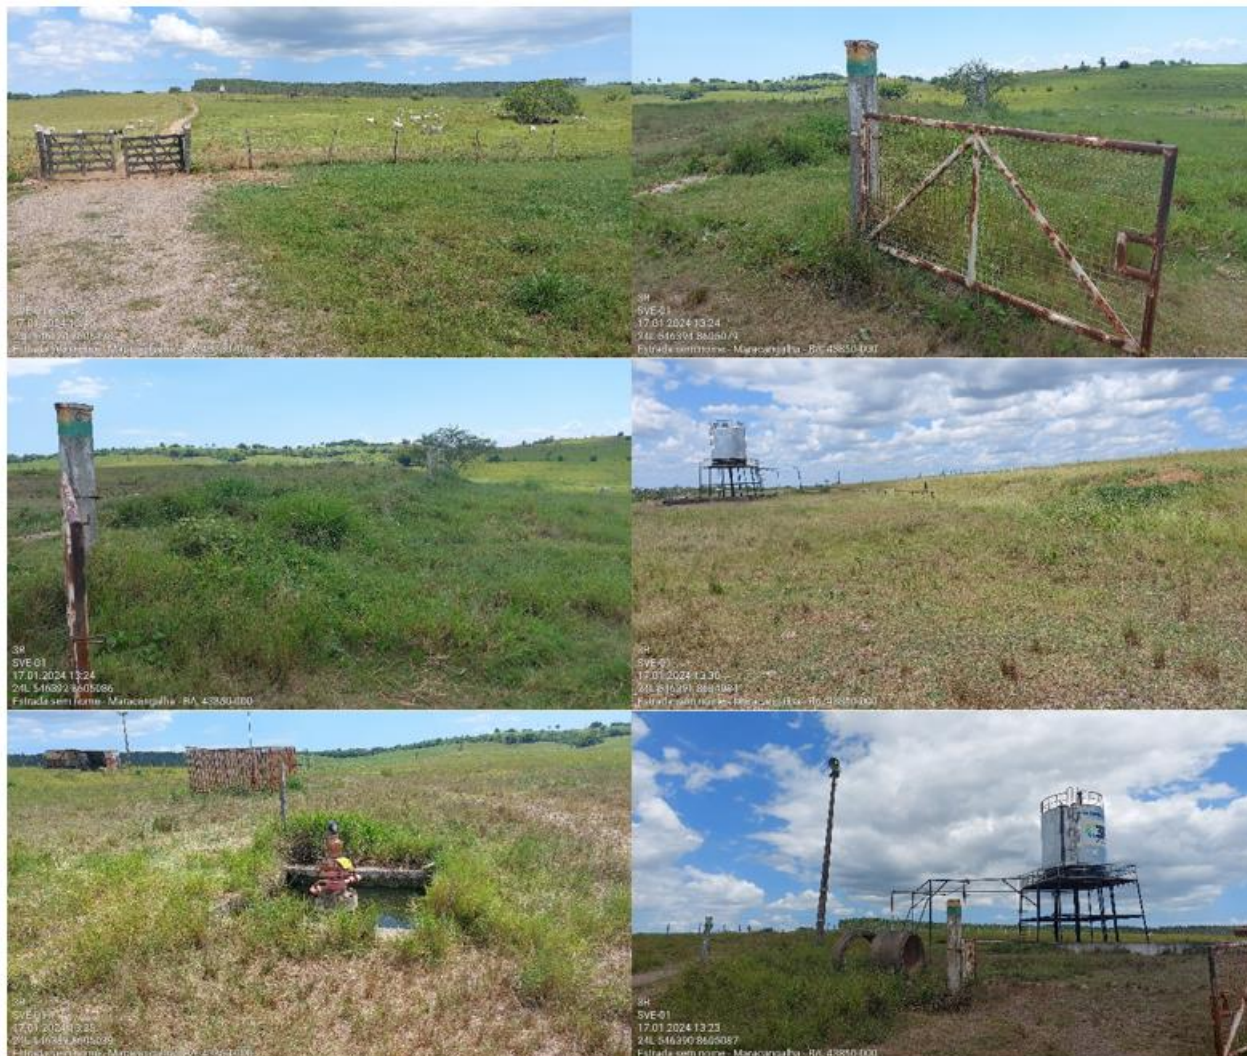
Figura 2 - Área dos poços produtores 1-BRSA-1056-BA e 3-BRSA-1119D-BA e suas adjacências.

A região a ser descomissionada abrange dois poços produtor identificados como 1-BRSA-1056-BA (Status de fechado) e 3-BRSA-1119D-BA (abandonado temporariamente). Esses poços foram submetidos a uma avaliação minuciosa, bem como sua área circundante, resultando na conclusão de que não foi identificada nenhuma degradação ambiental que exija grandes intervenções antropogênicas para recuperação ambiental.

Registros fotográficos atualizados das bases dos Poços 1-BRSA-1056-BA e 3-BRSA-1119D-BA com vista a partir da base do poço, vista panorâmica do poço e seu entorno, capturadas em janeiro de 2024.
