PROGRAMA DE DESATIVAÇÃO DAS INSTALAÇÕES NA FASE DE PRODUÇÃO

CAMPO DE SUDOESTE DO URUCU

CONTRATO ANP Nº 48000.003873/97-24

agosto/2023

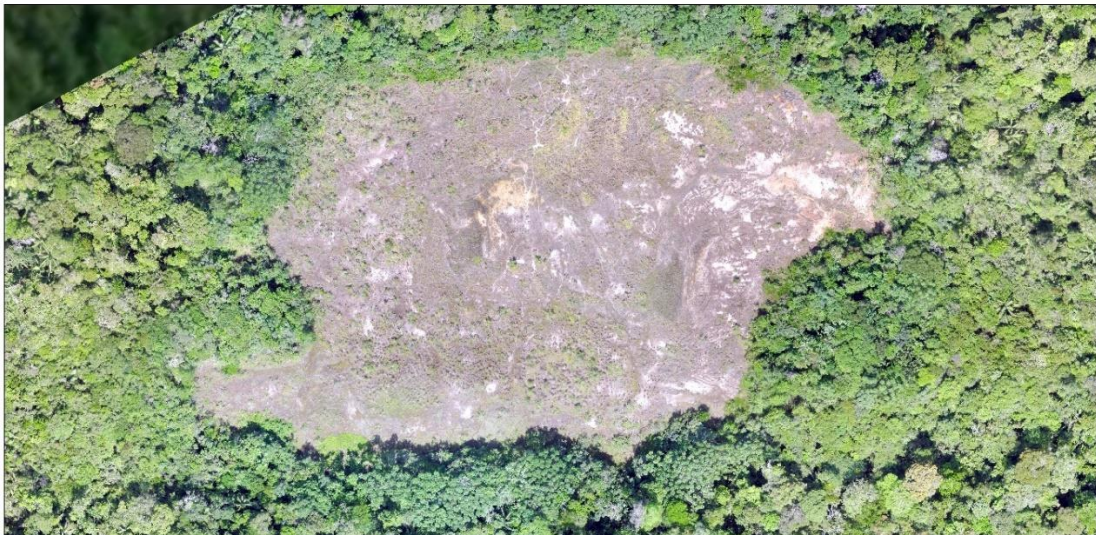
O poço 3-SUC-4-AM não possui acesso terrestre (REMOTO).

Imagem 3 – Vista do poço 3-SUC-04-AM (poço arrasado). Cabe ressaltar que o acesso ao poço 3-SUC-4-AM é realizado através de helicópteros

01/09/2008. Data coincide com o final perfuração, tendo em vista que o poço deu “seco”, sendo providenciado seu abandono e arrasamento concomitantemente.
