PROGRAMA DE DESATIVAÇÃO DAS INSTALAÇÕES NA FASE DE PRODUÇÃO

CAMPO DE DIAS DÁVILA

CONTRATO ANP Nº 48000.003643/97-74

Dezembro/2021

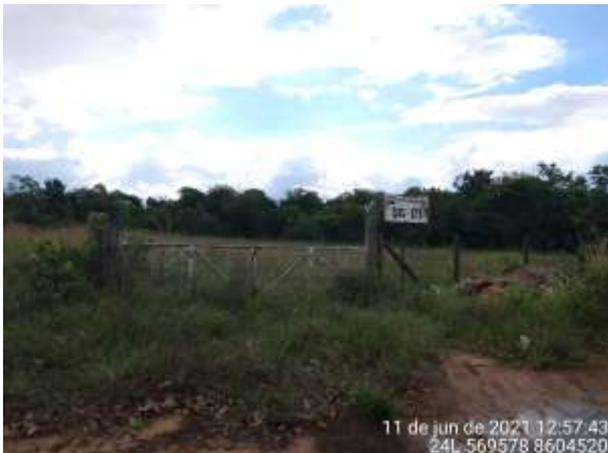
O seu entorno encontra-se composto por sistema florestal de pequeno e médio porte. A base do poço apresenta-se adensada por gramíneas e outras espécies rasteiras. Em frente ao mesmo foi verificado acúmulo de resíduos sólidos de construção civil (Fig. 01). Foi verificado equipamento estrutural de superfície da base do poço apresentando vazamento de resíduo oleoso (Fig. 02).

Fig 01: Frente do poço apresentando acúmulo de resíduos sólidos de construção civil.

- a) Demolição da base de concreto e remoção e destinação final ambientalmente adequada (reciclagem em área de reciclagem de resíduo de construção civil) da base de concreto
- b) Descompactação do solo/Construção de paliçada
- c) Correção química do solo
- d) Coveamento do solo
- e) Plantio de mudas
- f) Irrigação do plantio
- g) Remoção de ervas daninhas

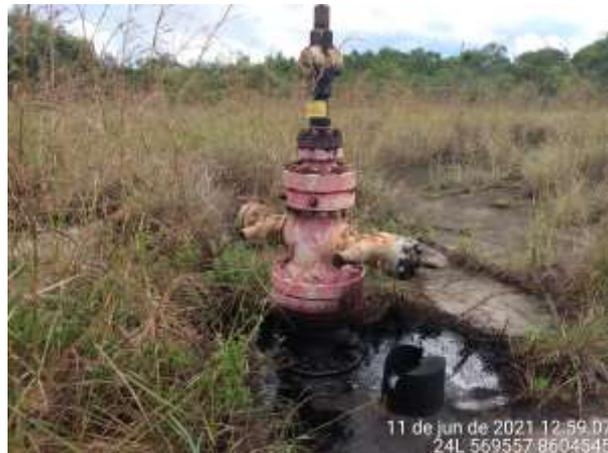
Fig. 02: Equipamento estrutural de superfície apresentando vazamento de resíduo oleoso na base do poço

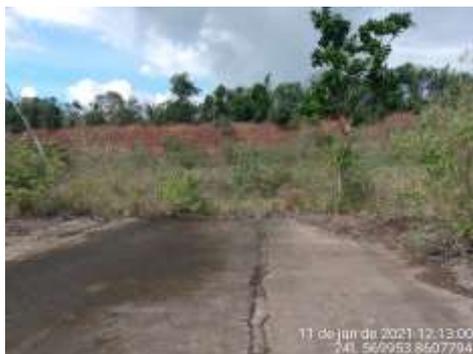
O aspecto relevante deste poço é talude a montante apresentando solo exposto na face. A base do poço apresenta piso de concreto e vegetação de gramíneas e arbustiva (Fig. 03). No talude a jusante situado a Norte da base do poço, a aproximadamente 25 metros, existe um processo erosivo em avançado estágio de degradação ambiental (Fig. 04), verificou-se que a origem da erosão foi causada pela falta de drenagem na área de contribuição.

Fig. 03: A base do poço apresenta piso de concreto e vegetação de gramíneas e arbustiva.

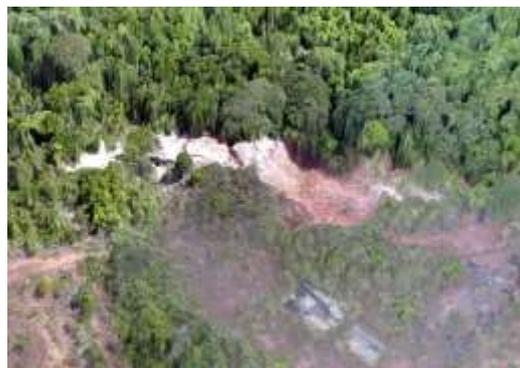
Poço 1-DA-2: Talude a montante apresenta solo exposto na face, talude a jusante apresenta processo erosivo em elevado estágio de degradação ambiental a Norte da base do poço.

Fig. 04: Talude a jusante apresentando processo erosivo em avançado estágio de degradação ambiental.

Para a resolução da causa desta erosão serão projetadas técnicas objetivando a infiltração e diminuição da velocidade do fluxo de água proveniente da base do poço, com uso de paliçadas no interior das erosões. Também está previsto, em toda a área de recuperação, a conservação do solo através do plantio de nativas e semeadura de gramíneas e leguminosas, que resulta em diminuição do impacto das chuvas (*splash* ou salpicamento), no aumento da permeabilidade do solo através da recuperação da vegetação natural, na incorporação natural de matéria orgânica e no estímulo da regeneração natural.

No interior do processo erosivo diagnosticado serão projetadas paliçadas de madeira com objetivo de reter água e sedimentos proveniente da drenagem pluvial que precipita no interior das erosões, favorecer a infiltração de água, estabilizar o solo e contribuir no desenvolvimento da vegetação implantada e regenerante.

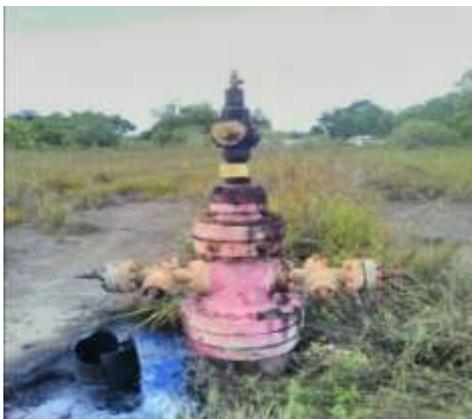
A situação atual do poço é apresentada na figura 1 e sua localização nos mapas 01 e 02 do item 4.6 B. Foram observados base de concreto, equipamento de superfície, ante-poço aberto e revestimento. Não foram observados, cascalho ou solo contaminado.

Fig. 05 A: Poço 1-DA-1-BA - Equipamentos de Superfície e base de concreto

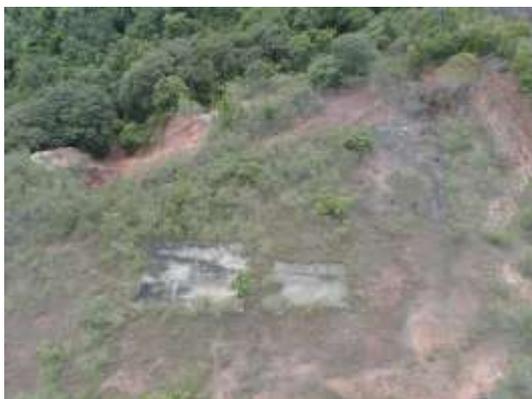
A situação atual do poço é apresentada na figura 2 e sua localização nos mapas 01 e 02 do item 4.6 B. Foram observados base de concreto somente não foram observados, cascalho ou solo contaminado.

Fig. 06 A: Poço 1-DA-2-BA - Base de concreto

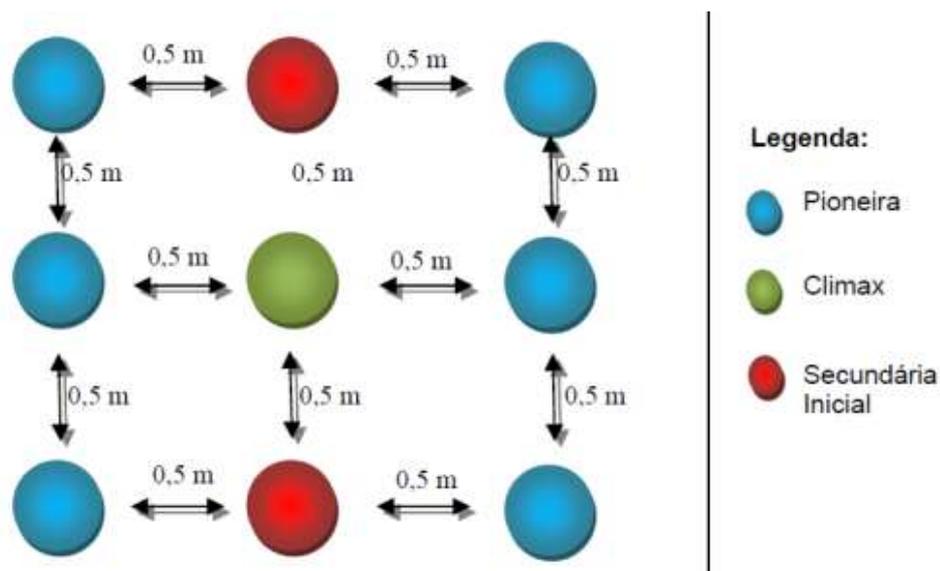
A técnica que será adotada consiste no plantio em núcleos, facilitando o seu manejo, uma vez que os tratos culturais serão feitos apenas nos mesmos locais. Será realizada a implantação de 54 grupos/ha com 9 mudas por grupo, sendo 1 clímax, 2 secundárias iniciais e 6 pioneiras, utilizando um espaçamento de 0,5 x 0,5 m entre as mudas, totalizando 486 plantas/ha (fig. 07).

Fig. 07. Croqui de distribuição do grupo de Anderson

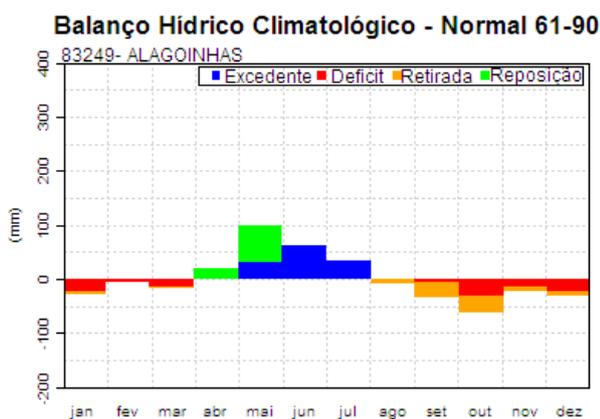
A desativação, por envolver recomposição da vegetação, precisa ter seu cronograma associado com o período de excedente hídrico e de maior armazenamento de água no solo. A estação meteorológica mais próxima da região na qual será executado o serviço é a do município de Camaçari-BA, mas como esta estação não possui dados históricos consistentes para uma avaliação considerou-se a estação meteorológica de Alagoinhas. Segundo esses dados (fig. 08), o período de excedente hídrico e de maior armazenamento de água no solo é entre maio e julho.

Fig. 08 A: Dados da estação meteorológica de Alagoinhas - balanço hídrico climatológico

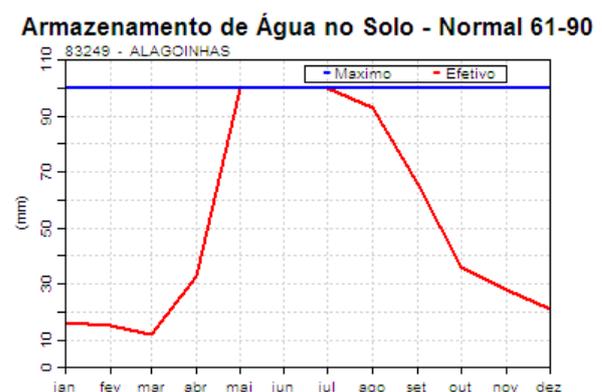
Fig. 08 B: Dados da estação meteorológica de Alagoinhas - armazenamento de água no solo

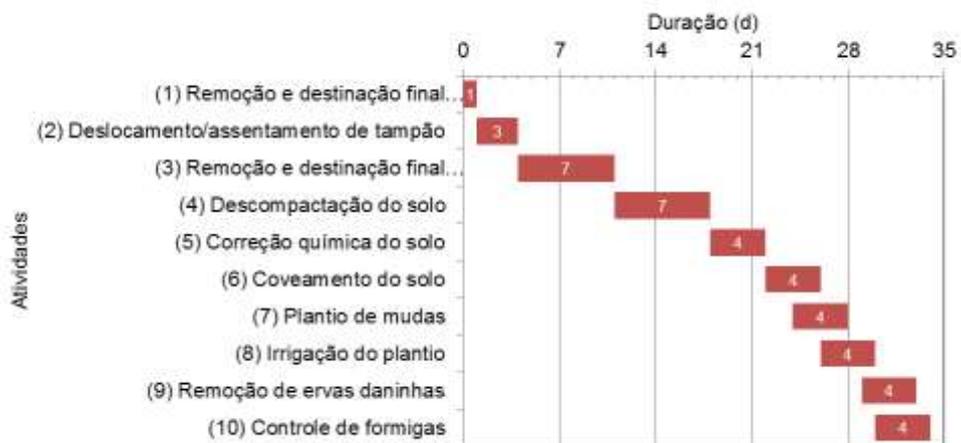
Fig. 09. Cronograma da desativação em cada poço

Nesse sentido é proposto que as atividades contidas no cronograma de cada poço (fig. 09) sejam realizadas nesse período de 3 meses. Prevê-se ainda o monitoramento da evolução das mudas nos 2 anos seguintes, a cada 3 meses, para verificação da eficácia.

Dessa forma, é proposto cronograma da desativação do campo, contemplando intervenção em 2 poços (tab. 05). De forma a privilegiar a realização das atividades 7 (plantio de mudas), 8 (irrigação do plantio), 9 (remoção de ervas daninhas) e 10 (controle de formigas), preferencialmente, nos meses de maio a julho, a atividade 1 (remoção e destinação final ambientalmente adequada do equipamento de superfície) será realizada, preferencialmente, em fevereiro, a atividade 2 (deslocamento/assentamento de tampão), preferencialmente, entre março e abril, a atividade 3 (remoção e destinação final ambientalmente adequada da base de concreto), preferencialmente, entre março e julho, as atividades 4 (descompactação do solo), 5 (correção química do solo) e 6 (coveamento do solo), preferencialmente, entre abril e julho. Assim, tem-se a previsão de duração das atividades de 159 dias. Incluir a atividade de recuperação ambiental da erosão existente no DA-02 concomitante com item 4 do cronograma (Descompactação do solo).
