# PROGRAMA DE DESATIVAÇÃO DAS INSTALAÇÕES NA FASE DE PRODUÇÃO

## CAMPO DE LAGOA VERDE

CONTRATO ANP Nº 48000.003663/97-81

Fevereiro/2022

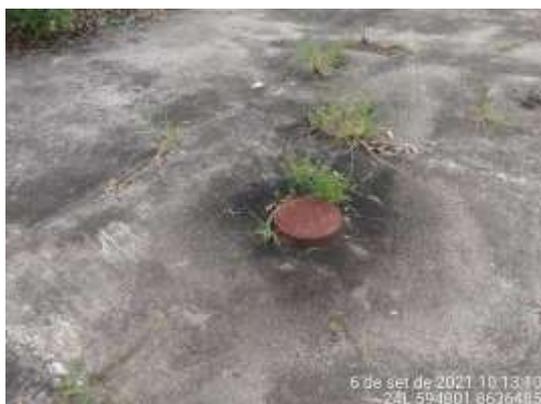
Base situada numa área silvicultura, com o entorno reflorestado por eucalipto, nela não foram encontrados processos erosivos. Possui piso de concreto e ante-poço tamponado. Não há cerca de isolamento da área. A aproximadamente de 230 metros a sudeste desses poços foi localizado um rio de regime permanente, sem indícios de assoreamento ou qualquer outra degradação oriunda das atividades na área (fig. 01 e 02).

Fig.: 01: Base de concreto e ante-poço tamponado

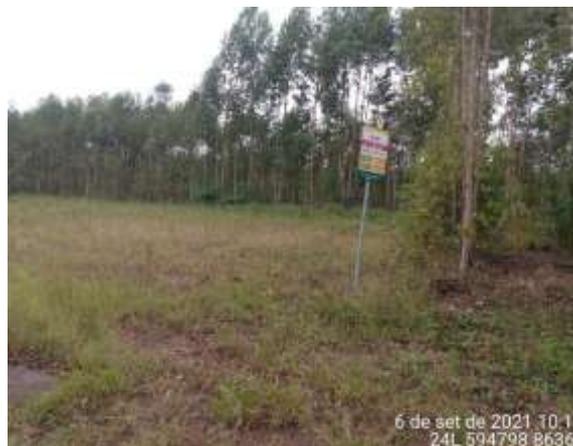
Fig.: 02: Entorno do poço reflorestado por eucalipto

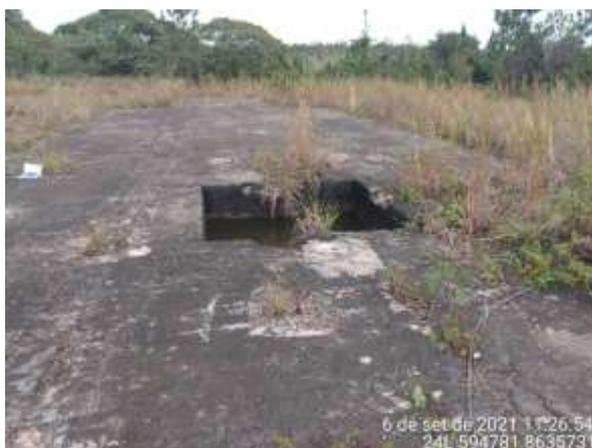
Esse poço possui piso de concreto e ante-poço (fig. 03). Não há cerca de isolamento dessa área. Os aspectos relevantes nesse local são: solo exposto, processos erosivos e carreamento de sedimentos para o afluente, de regime intermitente, do Rio Imbassai, que passa a cerca 150 metros a nordeste do poço (fig.04 e 05). O entono do poço possui sistema florestal de espécies arbóreas e arbustivas dispersas e ocorrência de gramíneas e leguminosas em todo o local.

Fig. 03: Poço com piso de concreto e ante-poço

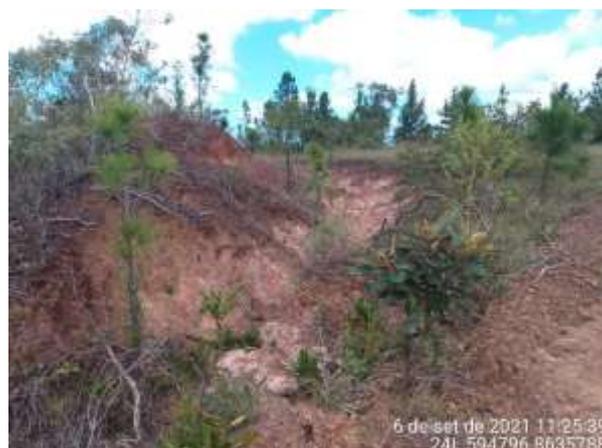
Fig. 04: Processos erosivo no acesso do poço LV-02

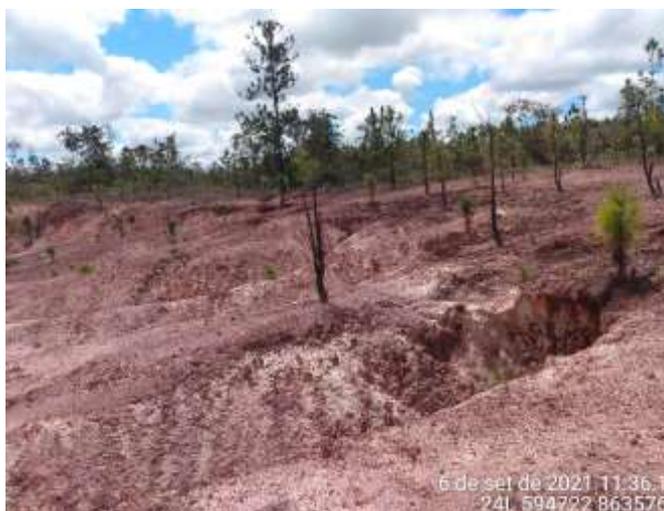
Fig. 05: Solo exposto, processos erosivos e carreamento de sedimentos para o afluente do Rio Imbassai

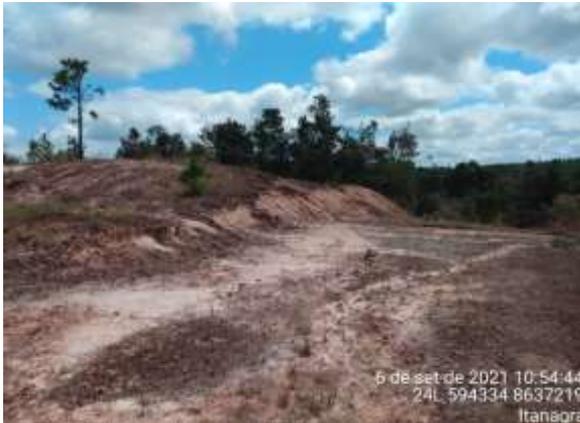
Os aspectos relevantes de degradações encontrados na área são: solo exposto, processos erosivos e carreamento de sedimentos para o canal do rio de regime intermitente, que passa a cerca 130 metros a Norte do poço (fig. 06). A vegetação no entorno dessa área tem predominância da cultura do eucalipto com ocorrência de fragmentos florestais dispersos, com espécies de pequeno porte. Esse poço

Fig. 06: Área com solo exposto e processos erosivos

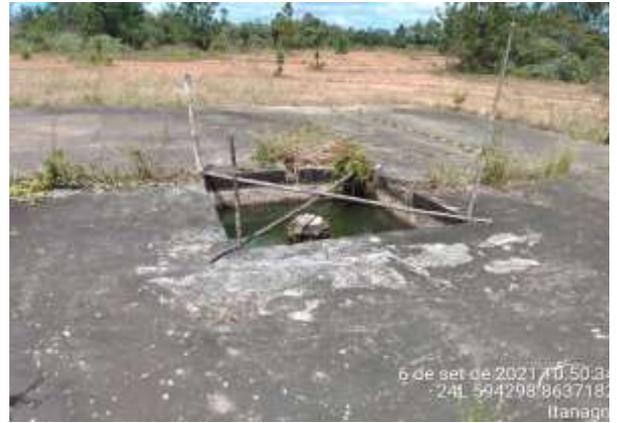
possuí piso de concreto e ante-poço. Não há cerca de isolamento do local (fig. 07).

Fig.: 07: Esse poço possui piso de concreto e ante-poço

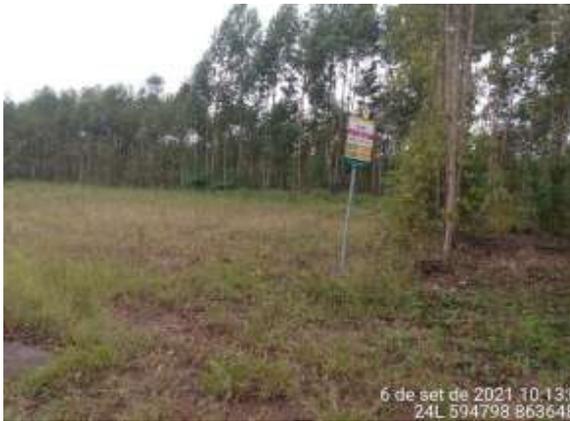
Fig. 08: Entorno do poço reflorestado por eucalipto, não foi encontrado processos erosivos nessa área

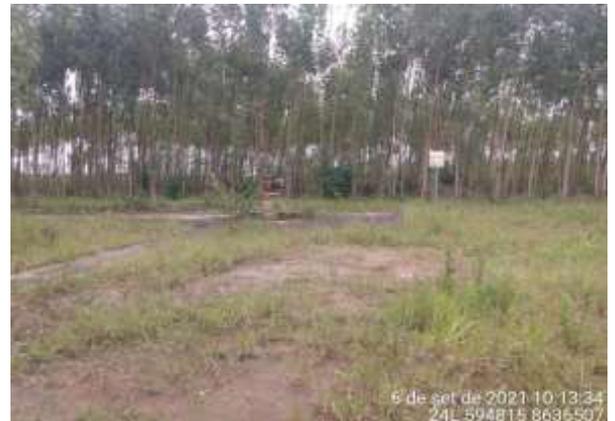
Base situada numa área silvicultura, com o entorno reflorestado por eucalipto, possui equipamento operacional e piso de concreto tamponado (fig. 08 e 09). Não há cerca de isolamento da área. A aproximadamente de 230 metros a sudeste desses poços foi localizado um rio de regime permanente, sem indícios de assoreamento ou qualquer outra degradação oriunda das atividades na área. Não foram encontradas habitações no entorno dessa área.

Fig. 09: O poço LV-04 possui equipamento operacional e piso de concreto.

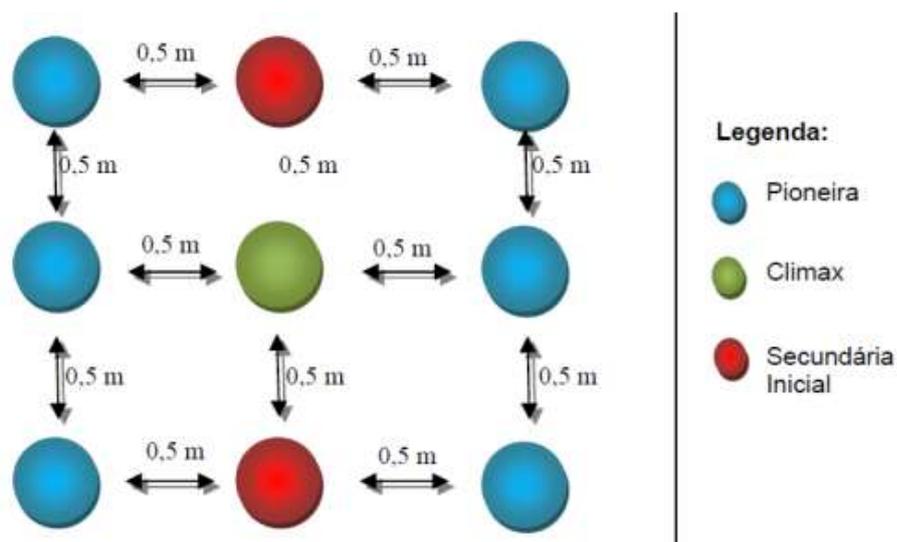
A técnica que será adotada consiste no plantio em núcleos, facilitando o seu manejo, uma vez que os tratos culturais serão feitos apenas nos mesmos locais. Será realizada a implantação de 54 grupos/ha com 9 mudas por grupo, sendo 1 clímax, 2 secundárias iniciais e 6 pioneiras, utilizando um espaçamento de 0,5 x 0,5 m entre as mudas, totalizando 486 plantas/ha (fig. 15).

Fig. 15: Croqui de distribuição do grupo de Anderson
