PROGRAMA DE DESATIVAÇÃO DAS INSTALAÇÕES NA FASE DE PRODUÇÃO

CAMPO DE MOSQUITO NORTE

CONTRATO ANP Nº 48610.009188/2005-12

CAMPO DE PRODUÇÃO DE MOSQUITO NORTE

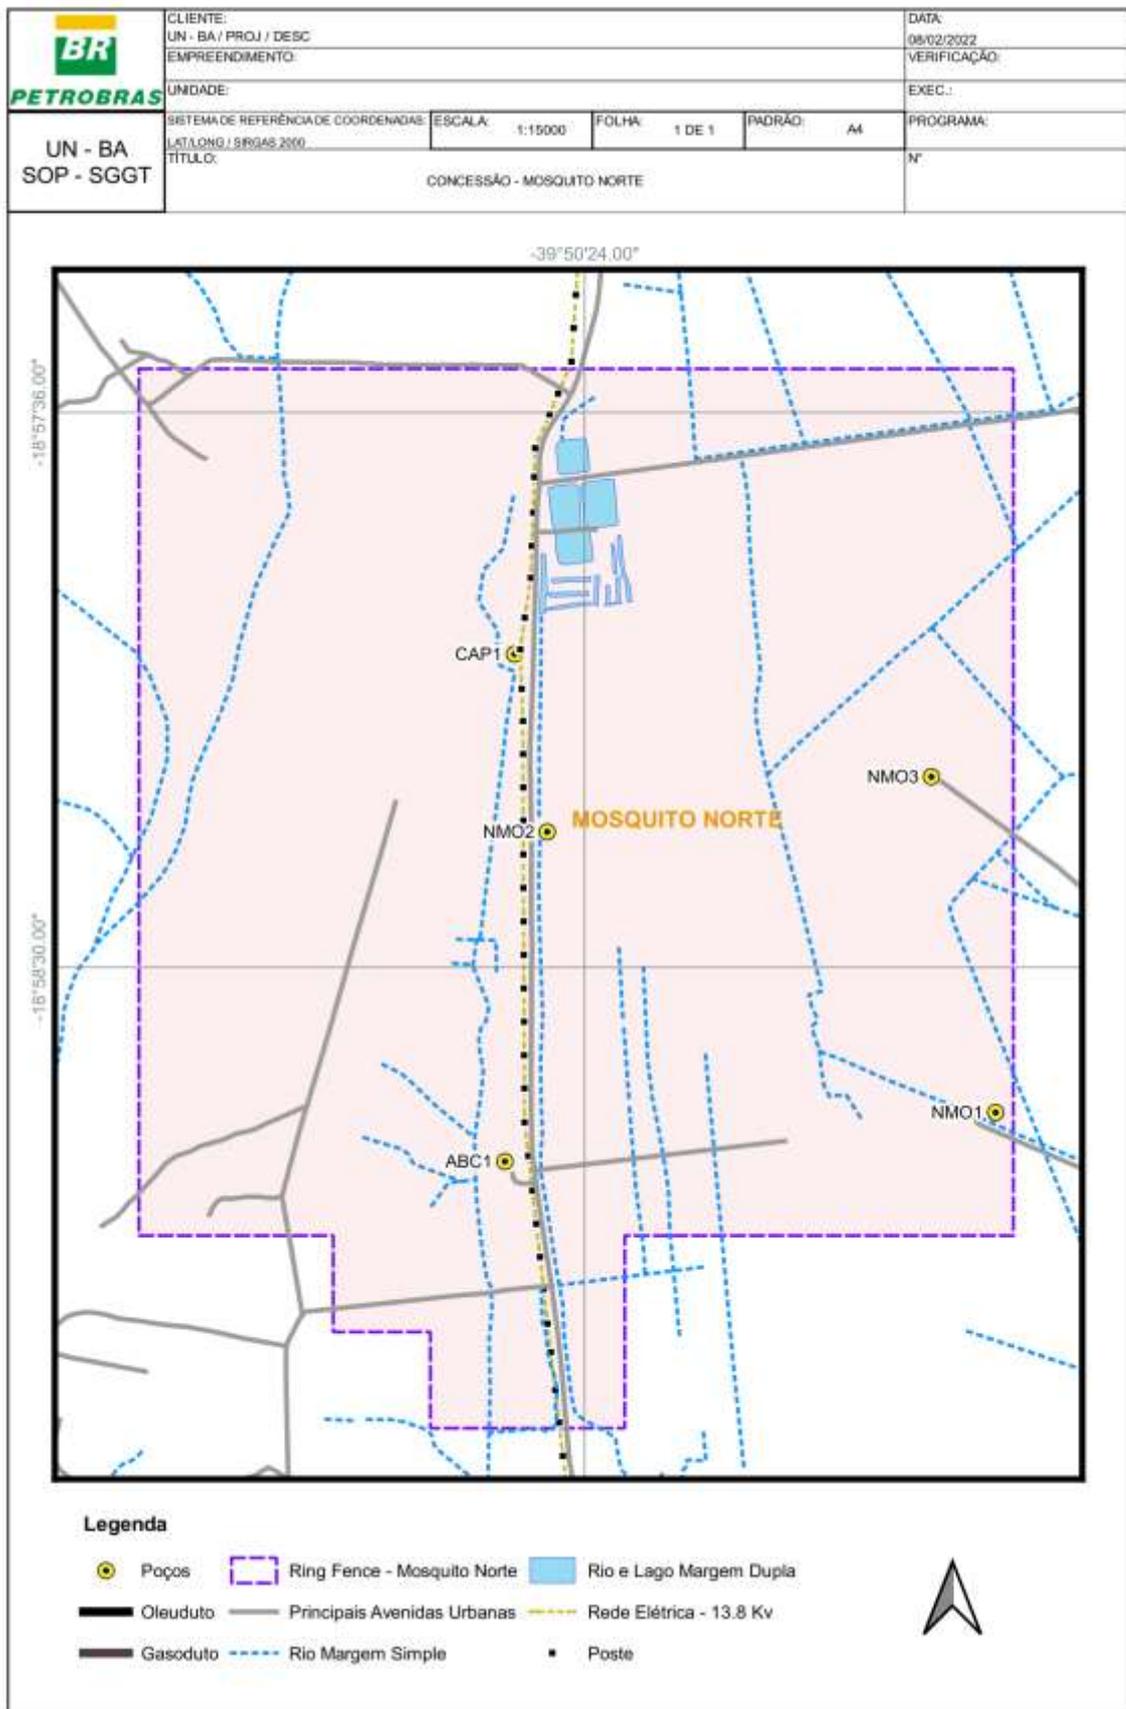
Mapa 01: Rede de drenagem presente no entorno dos poços no Campo Mosquito Norte.

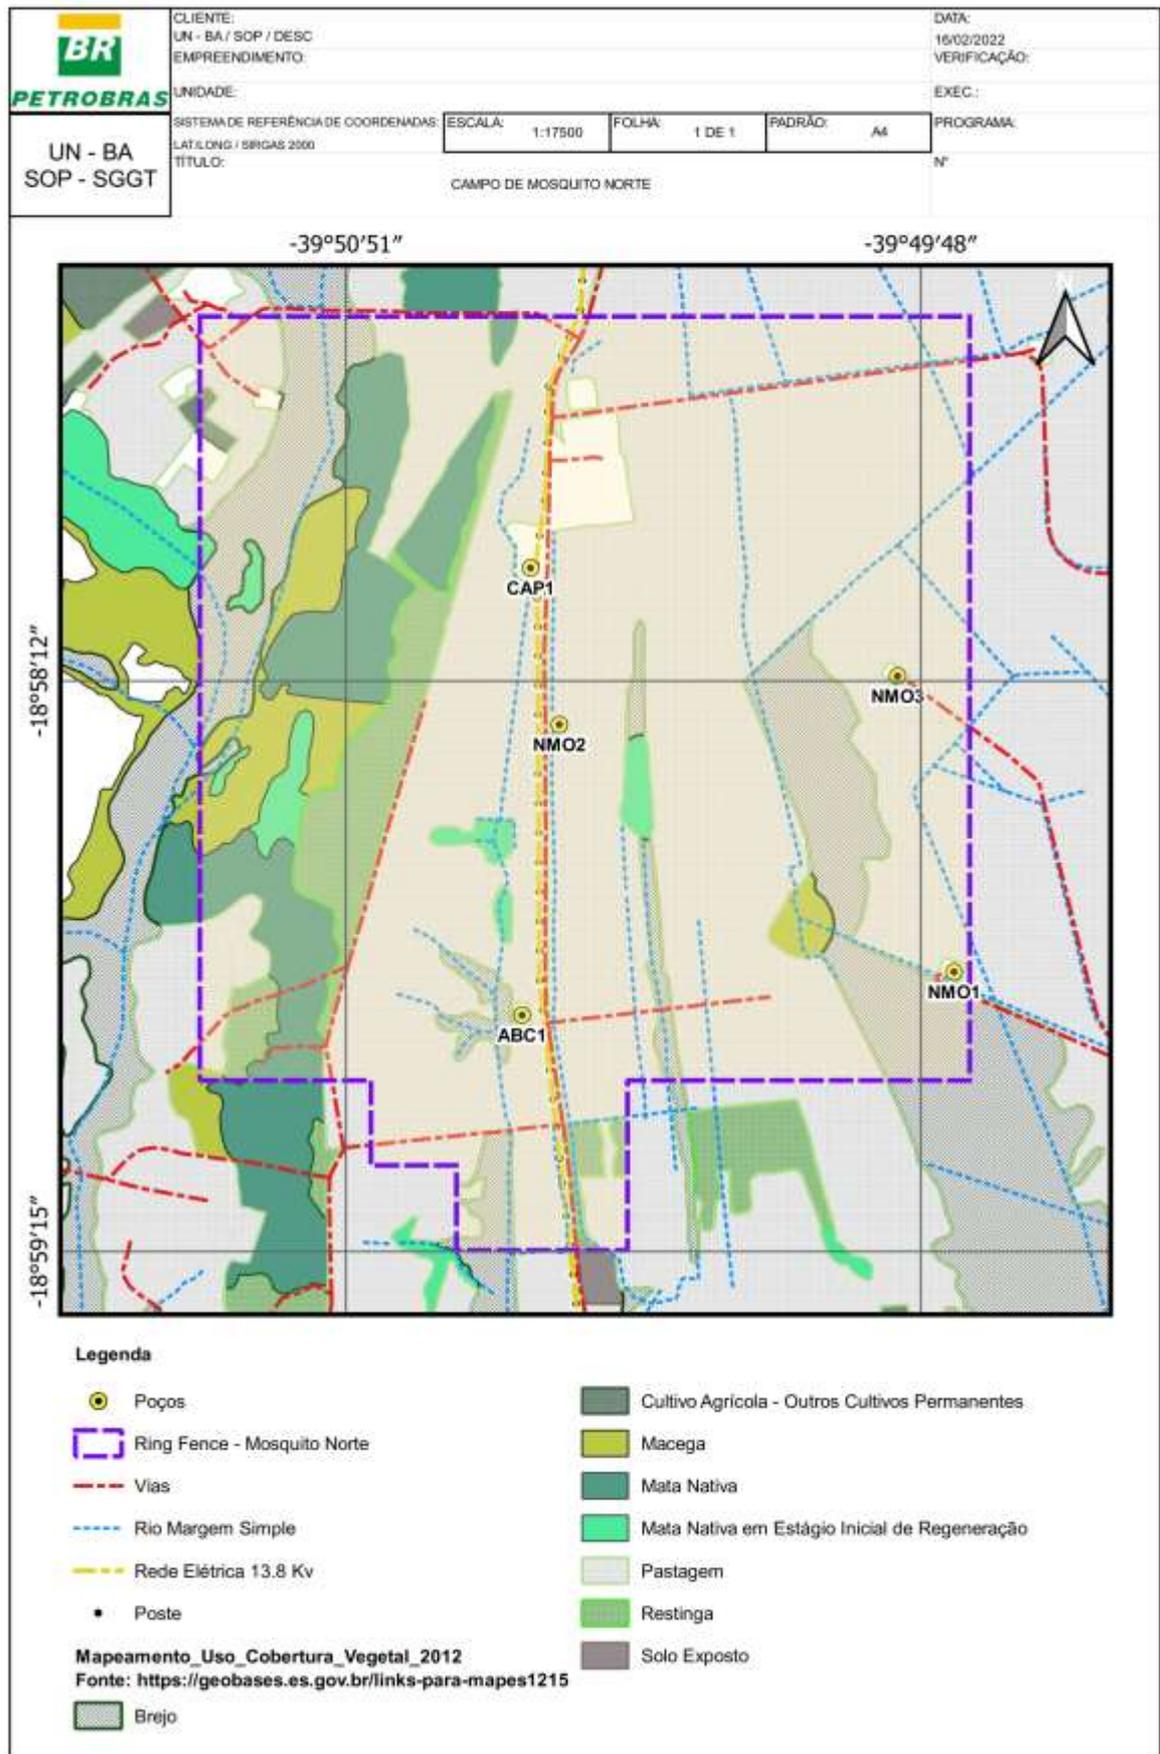
Mapa 2: Uso e ocupação do solo do Campo de Produção Mosquito Norte.

- 1-ABC-1-ES: Presença predominante de pastagem e ocorrência de brejo na área de influência indireta;
- 4-NMO-3-ES: Presença predominante de pastagem;
- 1-NMO-1-ES: Presença predominante de pastagem e ocorrência de brejo na área de influência indireta;
- 1-NMO-2-ES: Presença predominante de pastagem;
- 1-CAP-1-ES: Presença predominante de pastagem.

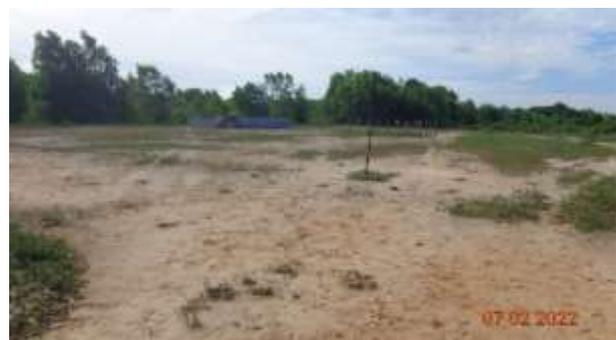
Foto 4: Vista da porção final do acesso ao poço, bem como a área da base e sua bacia de contenção.

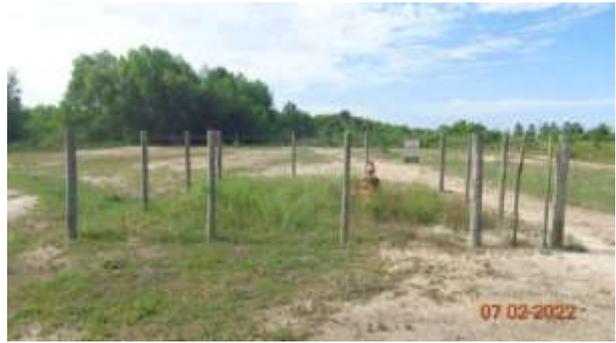
Foto 6: Equipamentos de elevação instalados na área da base, visada nordeste.

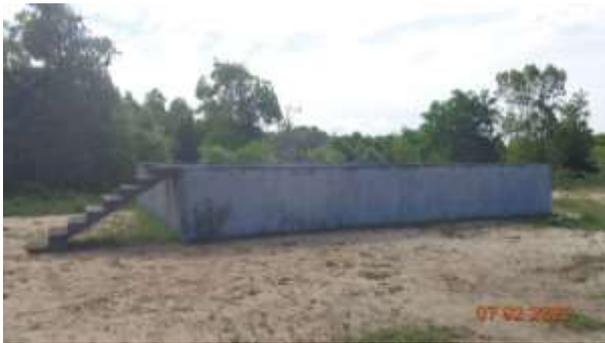
Foto 7: Detalhe da bacia de contenção existente no local.

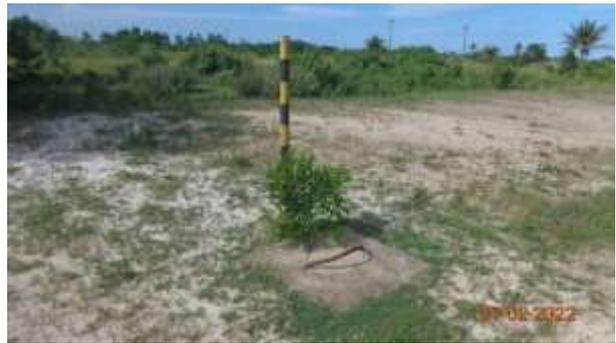
Foto 8: Bloco de ancoragem existente no local.

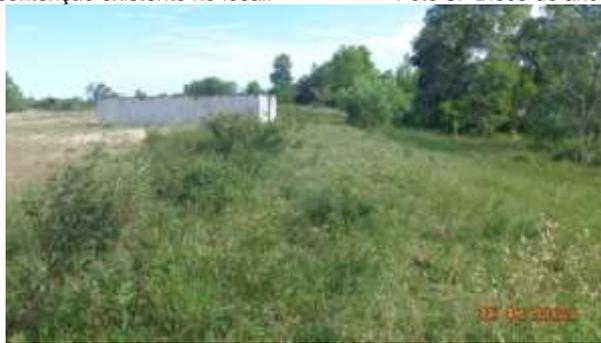
Foto 9: Extremidade oeste da área da base revegetada e livre de processos erosivos.

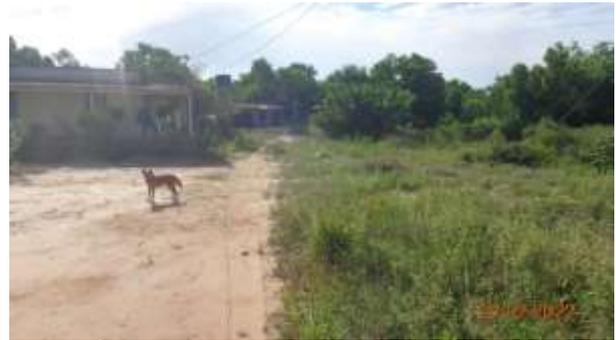
Foto 13: Área da base nivelada como o terreno vizinho, livre de processos erosivos e com suas extremidades revegetadas (visada à oeste).

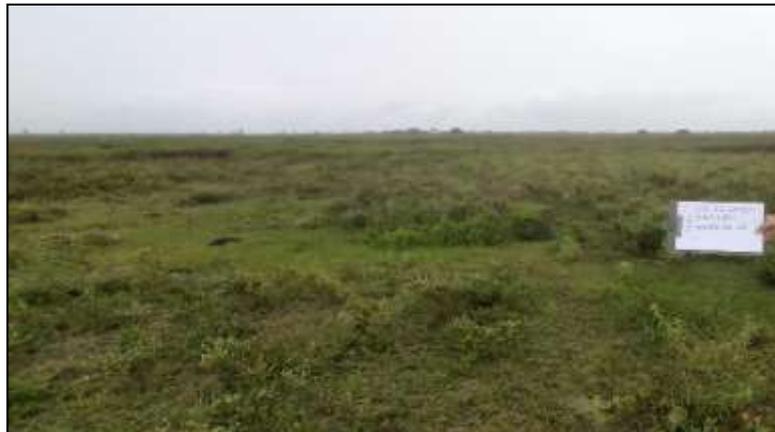
Foto 16: Visão geral da área da base livre de equipamentos, artefatos e resíduos. O local encontra-se revegetado e nivelado em relação ao terreno que o circunda.

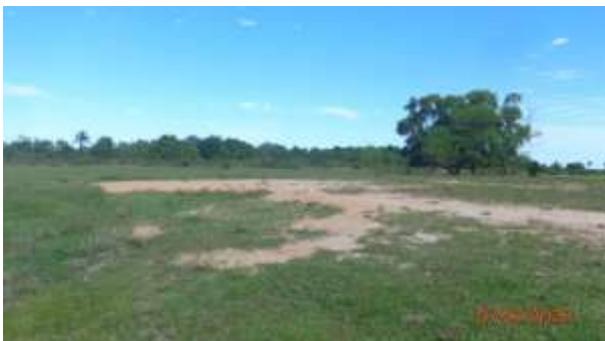
Foto 19: Visada à sudeste da superfície da área da base livre de equipamentos, artefatos e resíduos.

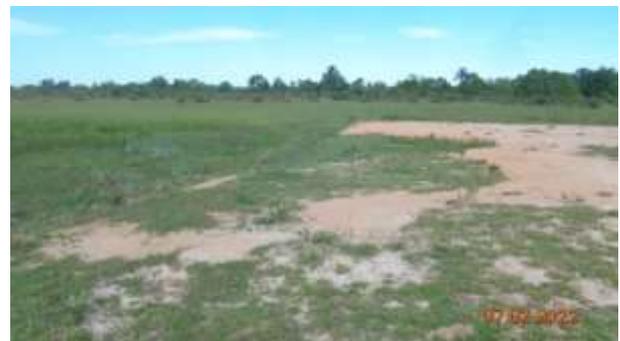
Foto 20: Extremidade norte da área da base revegetada e livre de processos erosivos.

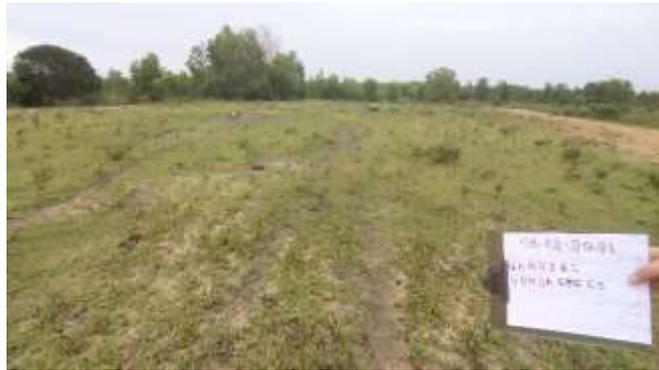
Foto 23: Visão geral da área da base livre de equipamentos, artefatos e resíduos. Suas laterais encontram-se revegetadas e não apresentam processos erosivos.

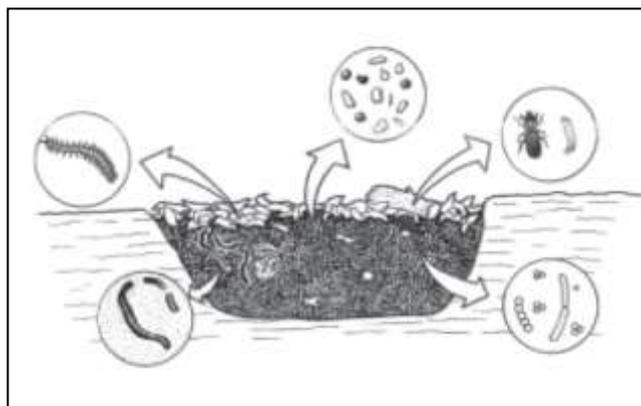
Fig. 6: A transposição do solo permite a colonização da área degradada com uma diversidade de organismos capazes de nuclear um novo ritmo sucessional. Figura extraída de REIS et. al. (2003).

Para este plano propõe-se a retirada da serrapilheira e dos 5 cm iniciais do solo das áreas preservadas, com diferentes níveis sucessionais, existentes no entorno da área a ser recuperada e no interior do Campo de Produção, realizando a transposição deste material coletado para núcleos de 1 m² distribuídos uniformemente na área a ser recuperada, ocupando parte da área, tendo em vista que esta técnica será utilizada consorciada com as demais, assim os núcleos de transposição de solo serão dispostos nos espaçamentos a serem formados entre linhas das ilhas de diversidade.

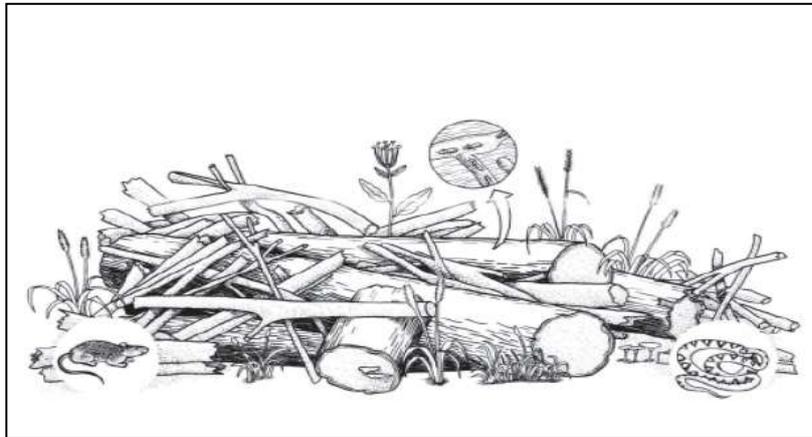
Figura 7: O enleiramento de restos vegetais pode oferecer excelentes abrigos para espécimes da fauna, assim como um ambiente propício para a germinação de sementes. Figura extraída de REIS et. al. (2003).

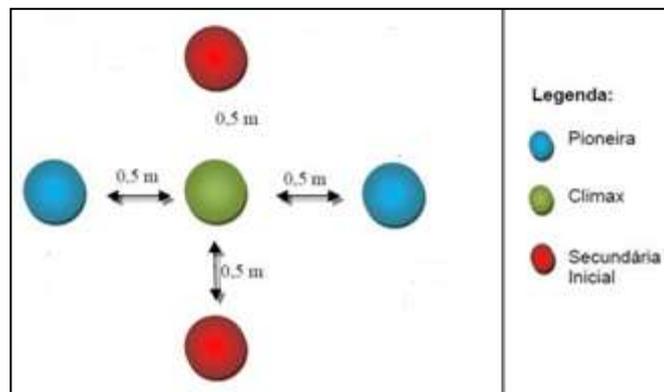
Figura 8 - Croqui de distribuição do grupo de Anderson.

secundárias iniciais e 2 pioneiras, utilizando um espaçamento de 0,5 x 0,5 m entre as mudas, totalizando 780 plantas/ha (Figura 8).

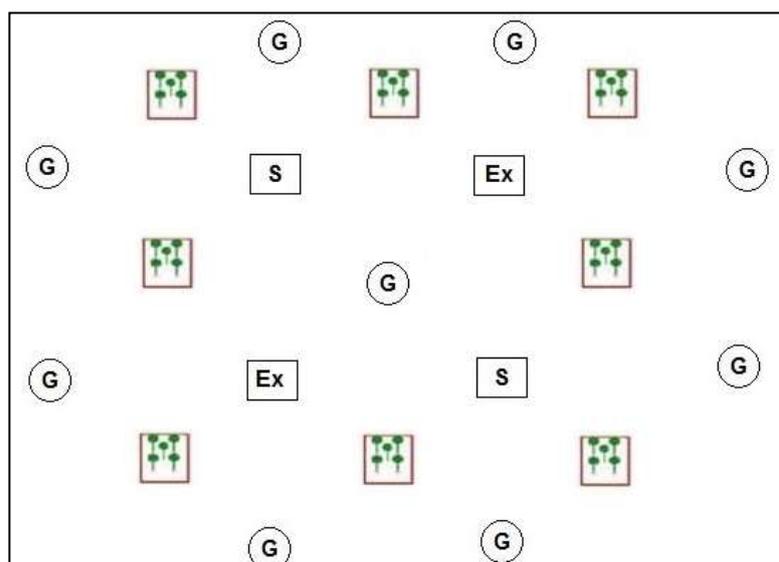
Fig. 9: Esquema de disposição proposta para as técnicas nucleadoras na área a ser recuperada, onde: G - Transposição de galharia, S - Transposição de solo, Ex - Coquetel de espécies exóticas e "Árvores"- Ilhas de diversidade. Elaborado pelos autores.

A seguir é apresentado na Figura 9 um croqui geral contendo a sugestão da disposição das técnicas nucleadoras na área a ser recuperada, assim como são apresentadas as etapas previstas na recuperação da área, visando atingir o objetivo da recuperação florestal.

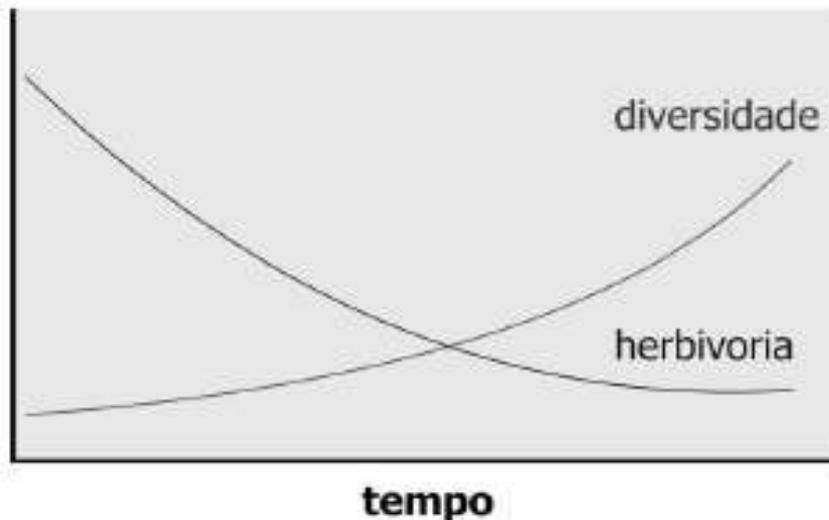
Figura 10: Gráfico apresenta uma hipótese de herbivoria para áreas degradadas, onde se observa que com o desenvolvimento sucessional existe uma tendência de decréscimo dos processos de herbivoria. Figura extraída de BECHARA (2006).

À primeira vista, pode parecer que as formigas estão em número muito alto, sendo classificada como em desequilíbrio. Porém, esta ideia não tem base ecológica, já que seu papel na sucessão inicial é essencial pela concentração de matéria orgânica em núcleos, necessária às áreas degradadas e perturbadas (BECHARA, 2006). Adiciona-se a isso o fato de que com o decorrer da sucessão ecológica existe uma tendência de queda na população de formigas, pois as mesmas já teriam cumprido seu papel reciclador (Figura 10).
