PROGRAMA DE DESATIVAÇÃO DAS INSTALAÇÕES NA FASE DE PRODUÇÃO

CAMPO DE PARAMIRIM DO VENCIMENTO

CONTRATO ANP Nº 48000.003888/97-00

CAMPO DE PRODUÇÃO PARAMIRIM DO VENCIMENTO

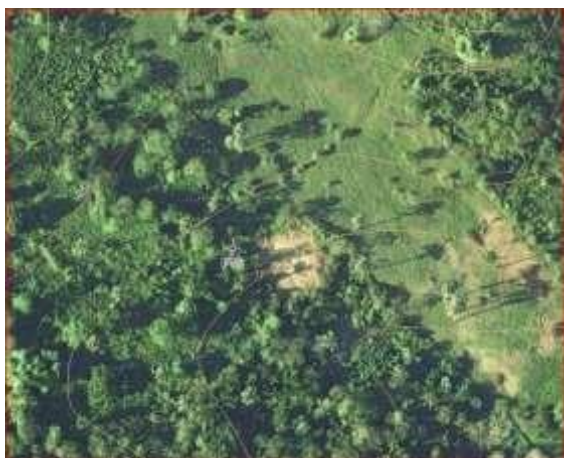
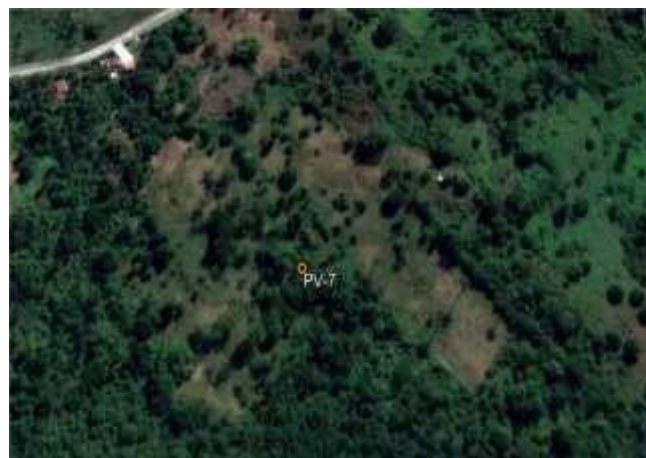
- **Poço 7-PV-7-BA**

Através das imagens do Sistema de Informações Geográficas da UN-BA e Google Earth, verificou-se que essa área se encontra estabilizada e sem degradações ambientais (Figuras 16 e 17).

Fig. 16: Ortofoto coletada do Sistema de Informações Geográficas da UN-BA.

Fig.17: Imagem coletada do Google Earth. Geográficas da UN-

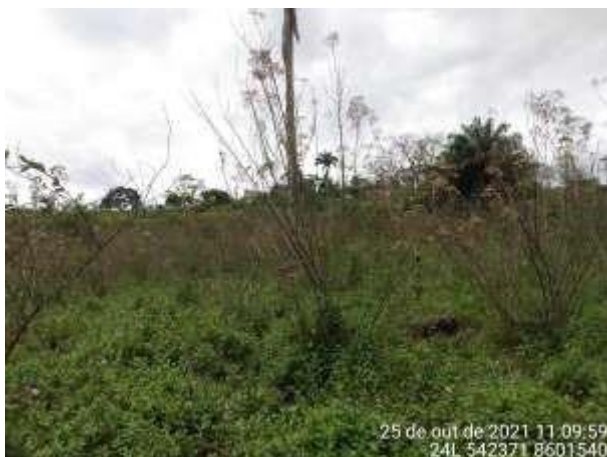
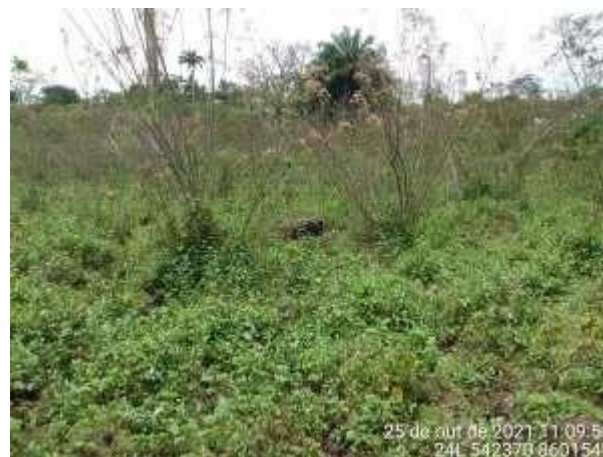
Esse poço fica situado numa fazenda, com predominância de vegetação de espécies rasteiras, não foram encontradas degradações ambientais na área do poço. Foram encontrados vestígios da base de concreto do poço (Figuras 18 e 19).

Fig. 18: Vegetação rasteira na base do poço.

Fig. 19: Vestígios da base de concreto do poço encoberto pela vegetação

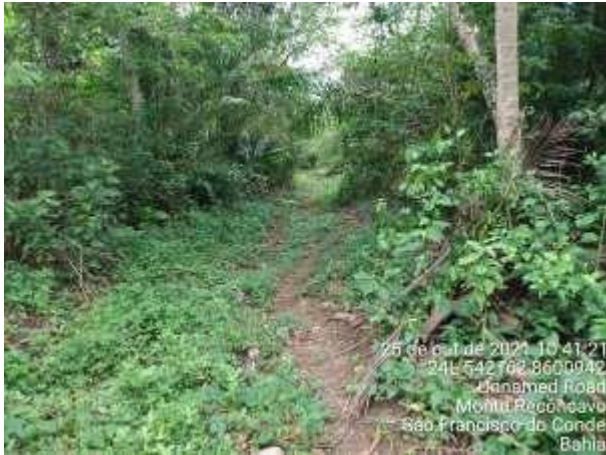
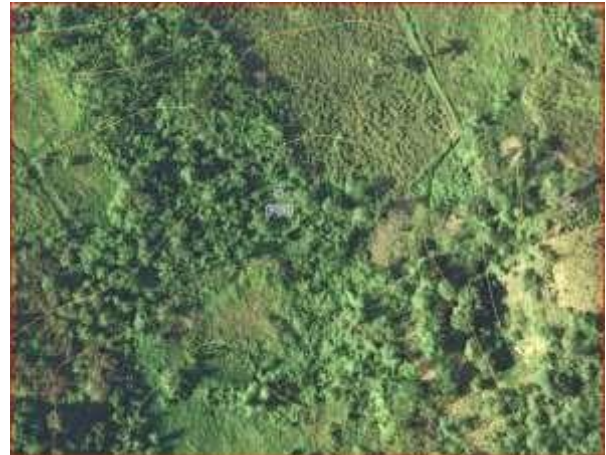
- **Poço 7-PV-8-BA**

Não foi possível chegar até a base do poço por causa da vegetação adensada no acesso, mas através da imagem pesquisadas no Sistema de Informações Geográficas da UN-BA verificou-se que a área do poço se encontra com o sistema florestal preservado e sem degradações ambientais. (Figuras 20 e 21).

Fig.20: Acesso ao poço PV-08.

Fig. 21: Ortofoto coletada do Sistema de Informações Geográficas da UN-BA

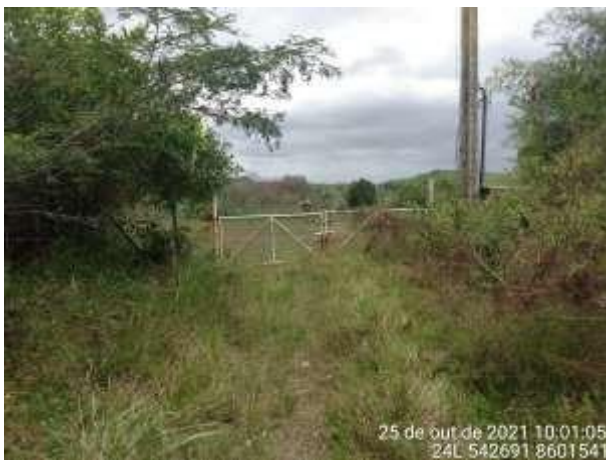
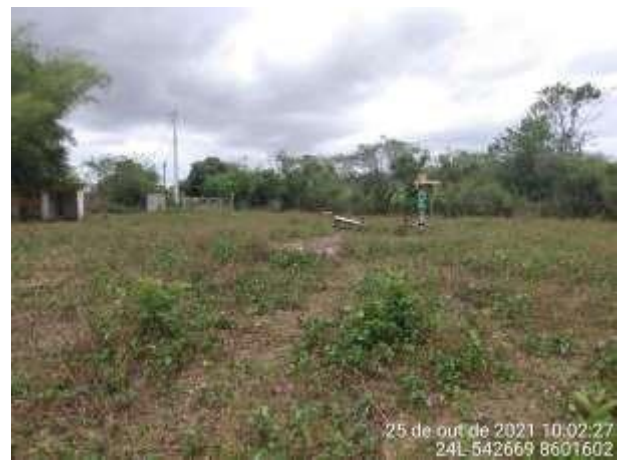
Esse poço fica situado próximo a sede de uma fazenda, o seu entorno encontra-se ocupado por vegetação de espécies nativas de pequeno e médio porte, a base do poço possui vegetação rasteira com predominâncias de gramíneas. Foram encontradas na área do poço: base de concreto, ante-poço e estrutura operacional. Não foram encontradas degradações ambientais nessa área (Figuras 22 e 23).

Fig. 22: Acesso ao poço PV-1

Fig. 23: Vista geral da base do poço PV-01.

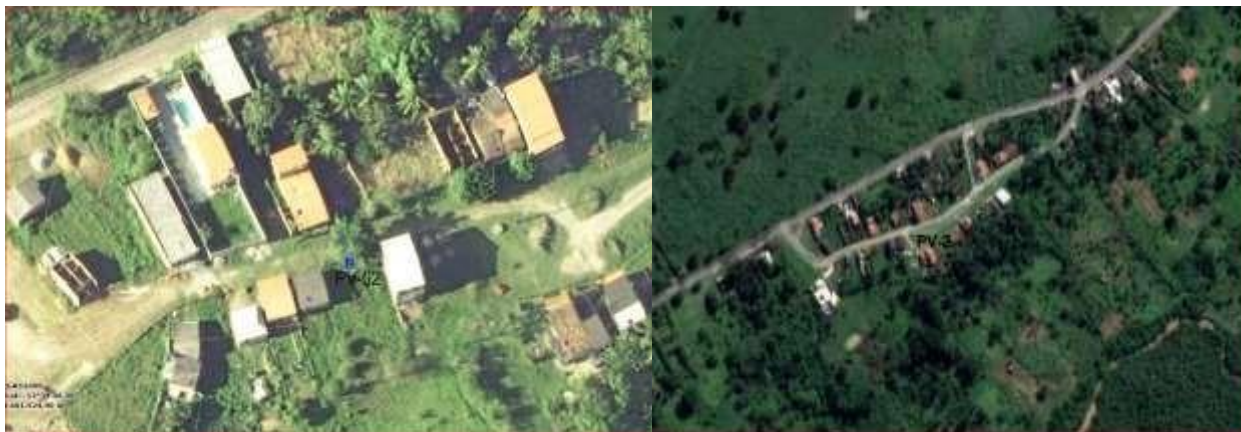
- **Poço 3-PV-2-BA**

Esse poço fica localizado num vilarejo no município de São Francisco do Conde-Ba, através das imagens do Sistema de Informações Geográficas da UN-BA e Google Earth, verificou-se habitações no seu entorno. A base do poço consta de vegetação de espécies arbustivas. Não foram encontradas degradações ambientais nessa área (Figuras 24 e 25).

Fig. 24: Ortofoto coletada do Sistema de Informações Geográficas da UN-BA. Fig. 25 : Imagem coletada do Google Earth. Geográficas da UN-BA.

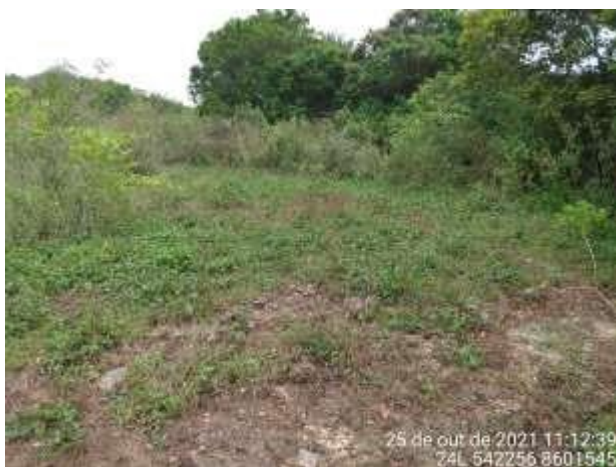
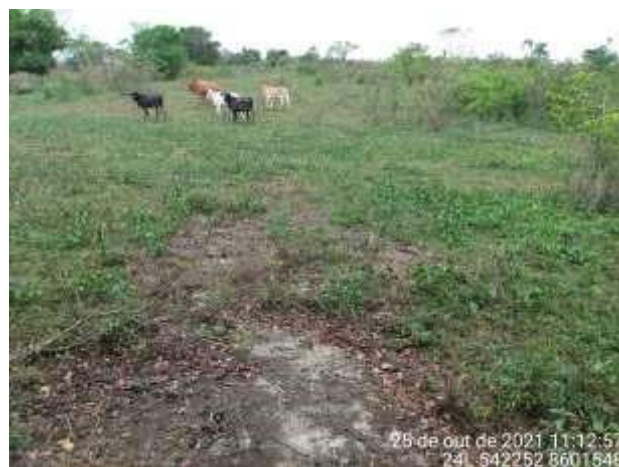
Esse poço fica situado em área de pastagem, com predominância de vegetação de espécies nativas de médio e pequeno porte e ocorrências de espécies rasteira de gramíneas, e leguminosas (Figura 26). Foram encontradas base de concreto na área de pastagem, no local do referido poço (Figura 27). Não foram encontradas degradações ambientais nessa área.

Fig. 26: Acesso ao poço PV-3

Fig. 27: Vista geral da base do poço PV-03.

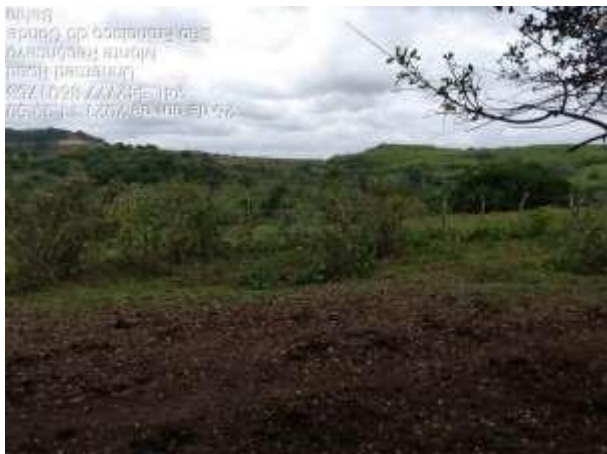
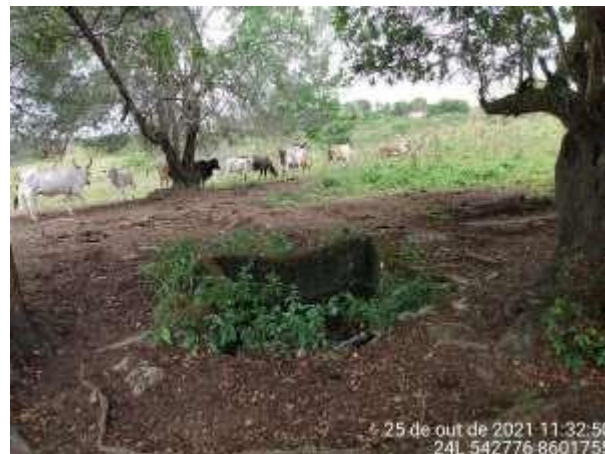
Assim como os poços: PV-03 e PVST-3, o PV-05 também fica situado em área de pastagem, com predominância de vegetação de espécies nativas de médio e pequeno porte, e ocorrências de espécies rasteira de gramíneas e leguminosas (Figura 28). Foram encontrados restos do piso de concreto e ante-poço aberto na área de pastagem (Figura 29). Não foram encontradas degradações ambientais nessa área.

Fig. 28: Vista da vegetação do entorno do Poço PV-05.
área de pastagem.

Fig. 29: Restos de piso de concreto e ante-poço aberto na área de pastagem.

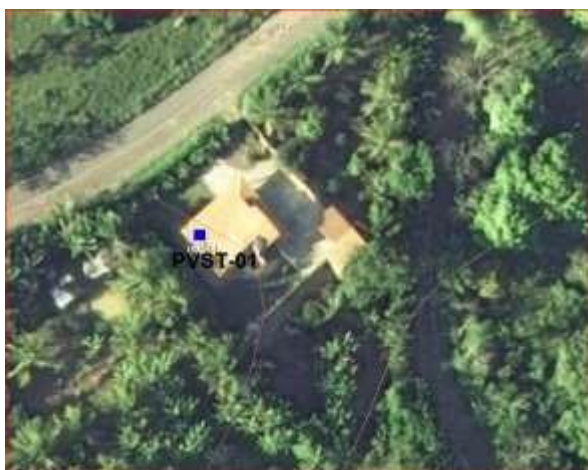
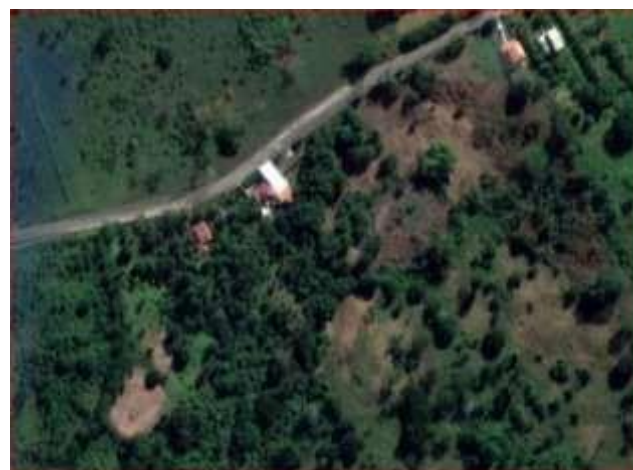
Através das imagens do Sistema de Informações Geográficas da UN-BA e Google Earth, verificou-se uma habitação construída sobre a base do poço PV-ST-01, o seu entorno encontra-se composto por vegetação dispersas de espécies nativas de pequeno e médio. As imagens não evidenciam degradações ambientais nessa área (Figuras 30 e 31).

Fig. 30: Casa sobre a base do Poço PVST-01.

Fig. 31: Vista aérea da vegetação no entorno do Poço PVST-01.

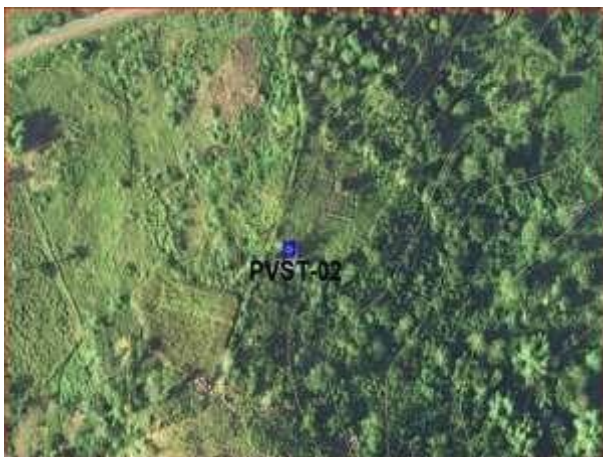
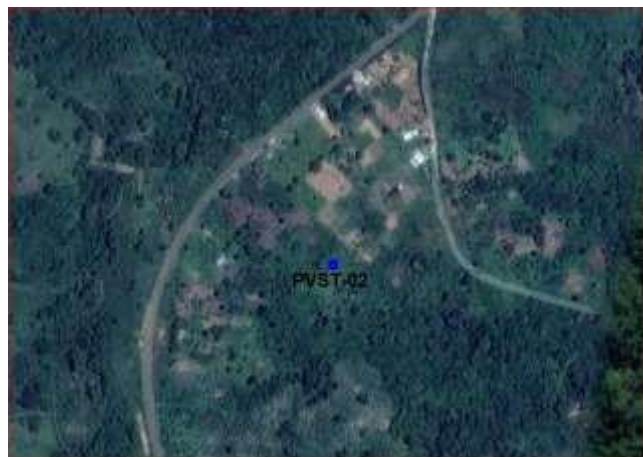
- **Poço 2-PVST-2-BA**

Não foi possível chegar até a base do poço por causa da vegetação adensada, mas através das imagens coletadas no Sistema de Informações Geográficas da UN-BA e Google Earth, verificou-se que a área do poço se encontra com o sistema florestal preservado e sem degradações ambientais. (Figuras 32 e 33).

Fig. 32: Vista aérea da vegetação no entorno do Poço PVST-02.

Fig. 33: Vista aérea de habitações próximas ao Poço PVST-02.
