PROGRAMA DE DESATIVAÇÃO DAS INSTALAÇÕES NA FASE DE PRODUÇÃO

CAMPO DE RIO IBIRIBAS

CONTRATO ANP Nº 48000.003749/97-03

Julho/2021

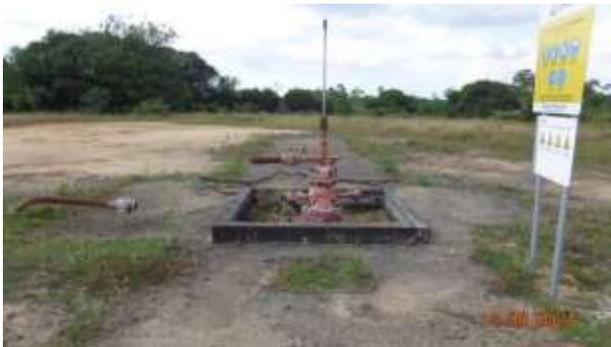
Figura 4: Equipamentos de superf cie 1-RIB-1-ES

Poço	Equipamentos e Estruturas de Superfície
1-RIB-1-ES	Base e rampa de concreto no entorno do poço
	Linha de coleta de aço carbono
	Bacia de contenção de concreto
	Skid para suportaç�o de tanque de aço carbono
	Caixa de contenç�o/Fossa de concreto
	Guarda-corpo de aço carbono
	Blocos de ancoragem de concreto
	Blocos de concreto como base de sustentaç�o
3-RIB-2-ES	Base e rampa de concreto no entorno do poço
	Grade de antepoço
3-RIB-3-ES	Base e rampa de concreto no entorno do poço
	Blocos de ancoragem de concreto

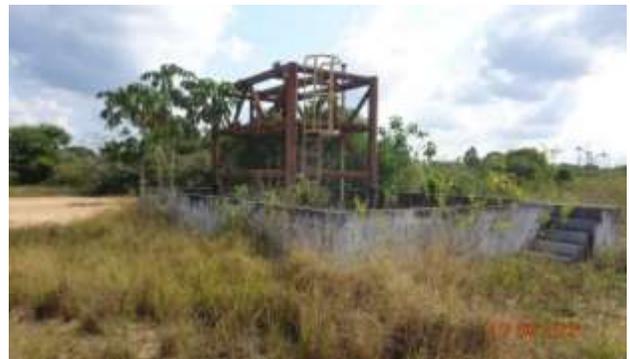
Figura 5: Equipamentos de superf cie 1-RIB-1-ES

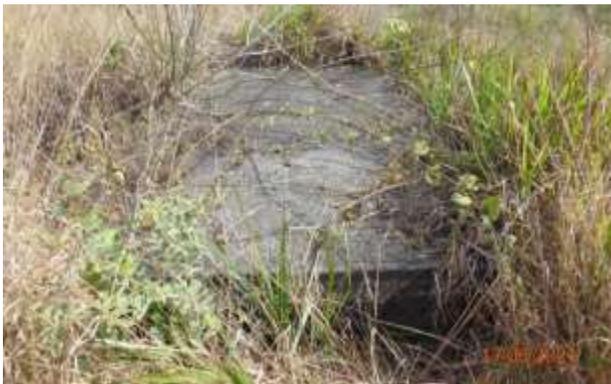
Figura 6: Equipamentos de superf cie (fossa) 1-RIB-1-ES

No centro da bacia de contenção há também um skid de suportaç o para um tanque de armazenamento de  leo, construído em aço carbono e uma fossa em alvenaria localizada ao lado da bacia de contenç o.

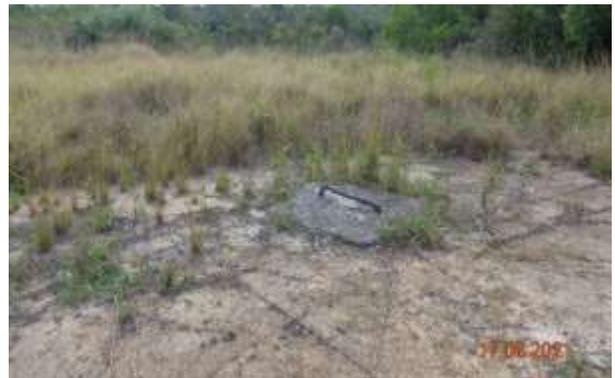
Figura 7: Equipamentos de superf cie 1-RIB-1-ES

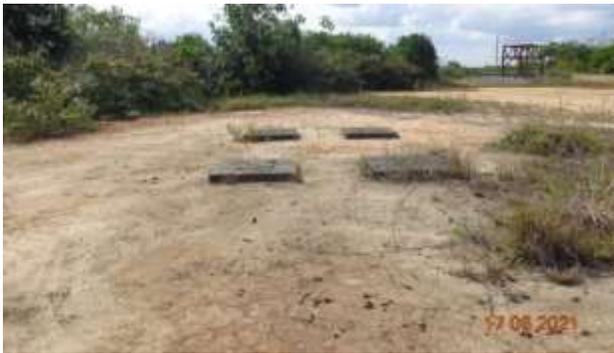
Figura 8: Equipamentos de superfície 1-RIB-1-ES

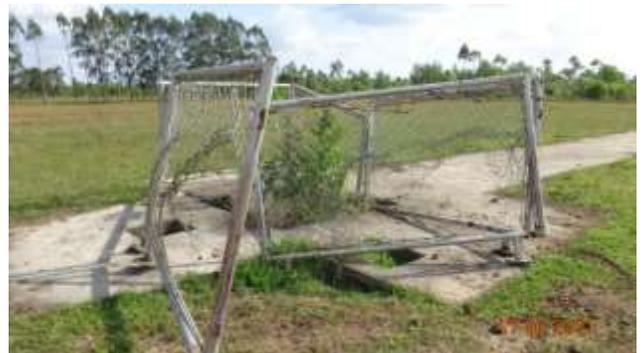
Figura 9: Equipamentos de superfície 3-RIB-2-ES

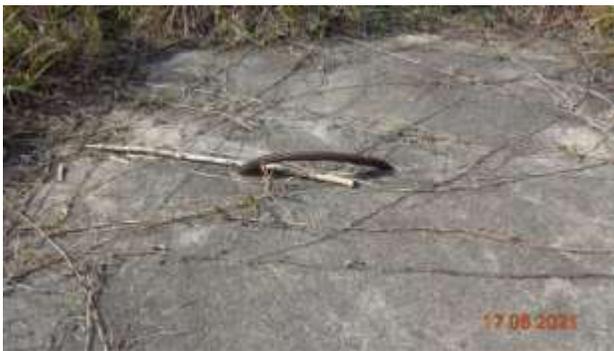
Figura 10: Equipamentos de superfície 3-RIB-3-ES

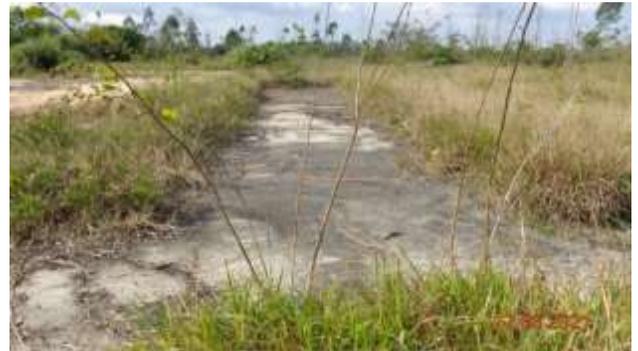
Figura 11: Equipamentos de superfície 3-RIB-3-ES.

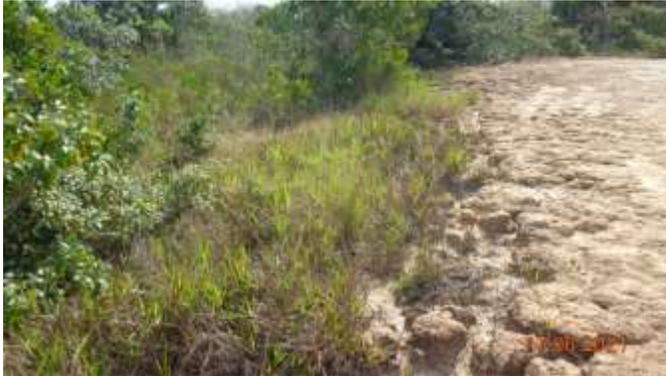
Figura 12: Detalhe de parte da área da borda/talude do poço 1-RIB-1-ES vegetado.

Ao longo da vistoria realizada no dia 17/06/2021 não foram identificadas ocorrências de processos erosivos nas bases e acessos aos poços ou de seus taludes/bordas, em parte justifica-se pela característica do terreno extremamente plano, conforme evidenciado nas figuras apresentadas a seguir.

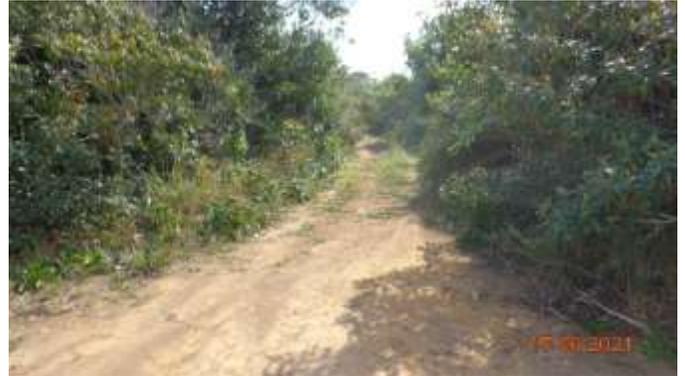
Figura 13: Vista parcial do acesso a área da base do poço 1-RIB-1-ES. Bordas do acesso vegetadas.

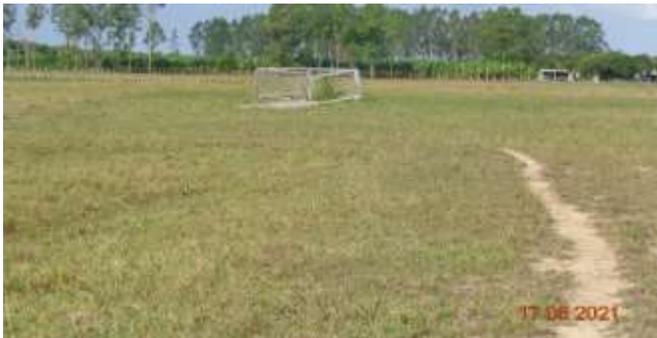
Figura 14: Detalhe de parte da área da borda/talude do poço 3-RIB-2-ES vegetado (pastagem).

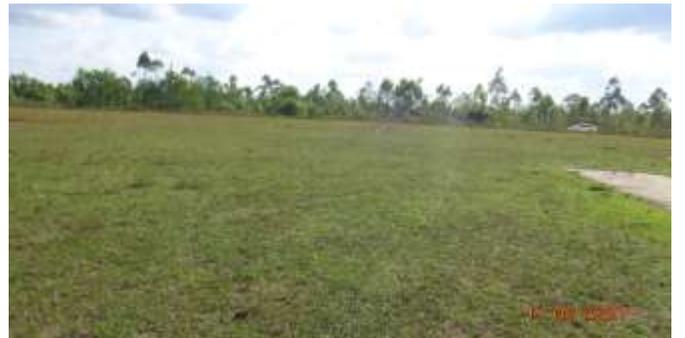
Figura 15: Vista parcial do acesso a área da base do poço 3-RIB-2-ES. Bordas do acesso vegetadas (pastagem).

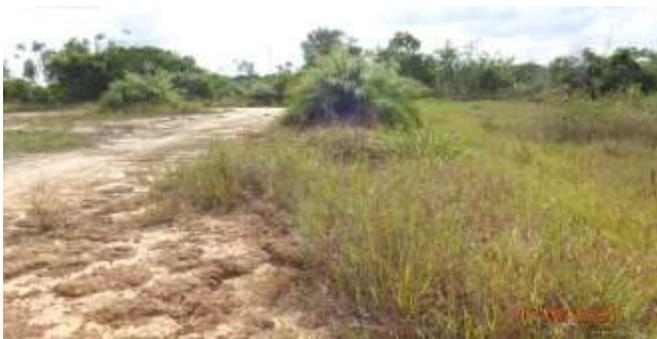
Figura 16: Detalhe de parte da área da borda/talude do poço 3-RIB-3-ES vegetado.

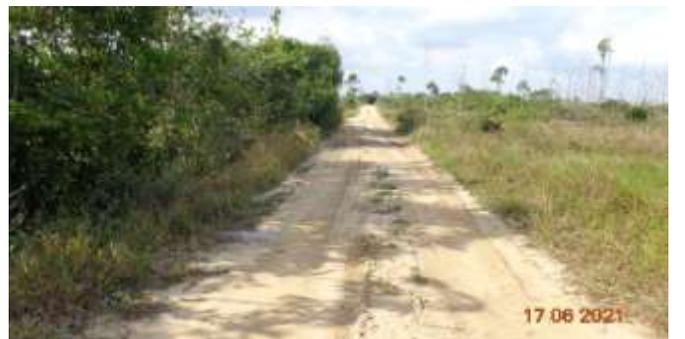
Figura 17: Vista parcial do acesso a área da base do poço 3-RIB-3-ES. Bordas do acesso vegetadas.

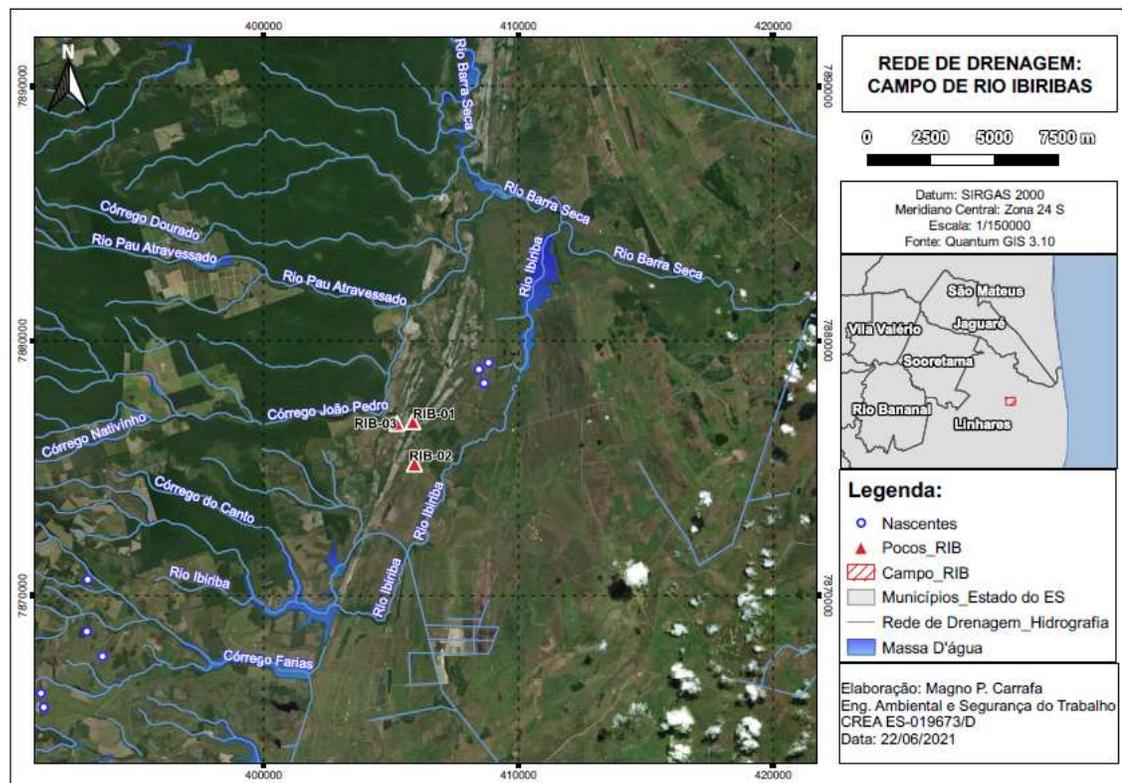
Figura 18: Rede de drenagem no entorno do Campo Rio Ibiribas.

Os padrões de drenagem ocorrem de forma natural e artificial, onde a drenagem natural é predominante e prevalece o padrão dendrítico na bacia hidrográfica do rio Barra Seca e o padrão paralelo nas bacias hidrográficas do rio Pau Atravessado e do rio Ibiribas. A bacia do rio Ibiribas drena diversas lagoas do município de Linhares, sendo a lagoa de Dentro a maior delas e a formadora do próprio rio Ibiribas.

Na Figura abaixo mostra a rede de drenagem presente no entorno dos poços presentes no Campo Rio Ibiribas.

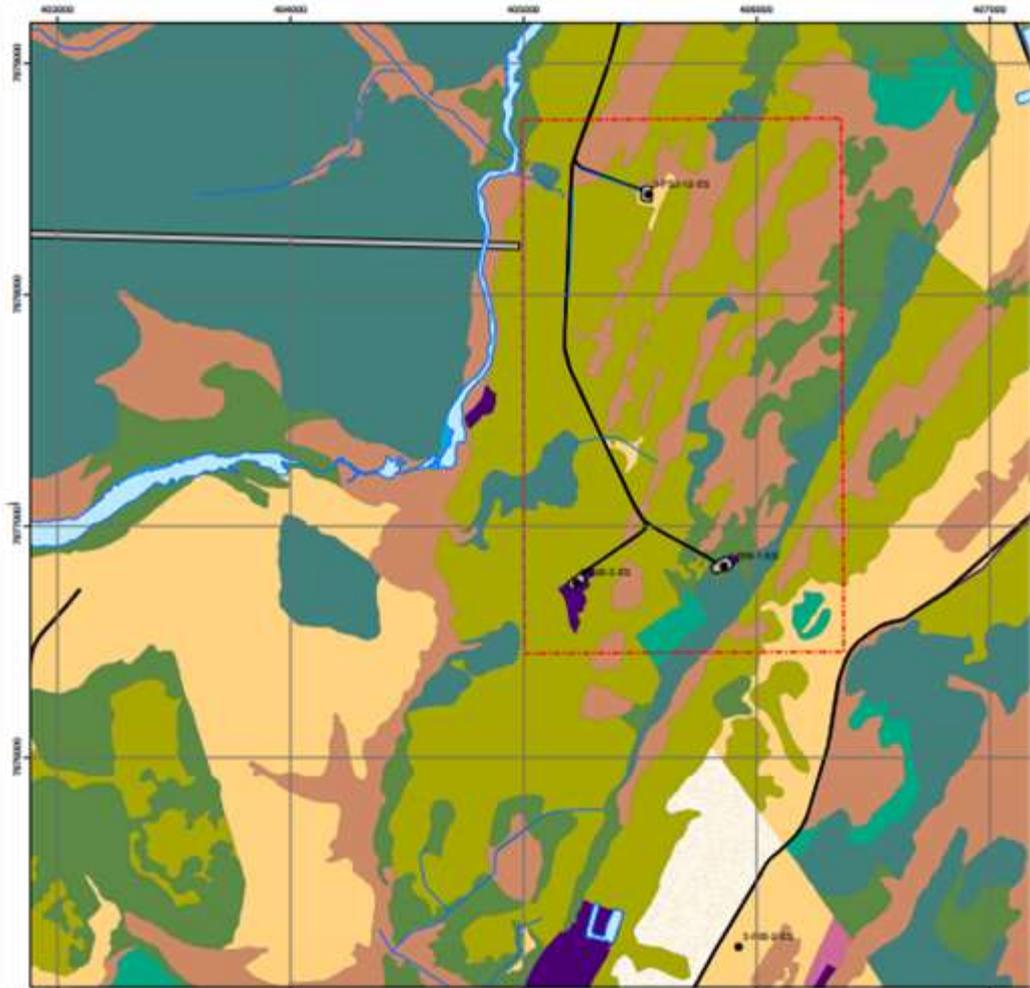
Figura 19: Uso e Ocupação do Solo no entorno do Campo Rio Ibiribas.

A Figura abaixo apresenta e identifica os tipos de uso e ocupação do solo no entorno do Campo Rio Ibiribas, onde pode-se observar que, para o entorno de cada um dos poços (RIB-1, RIB-2 e RIB-3), existe uma classe de uso predominante, conforme abaixo:

- 1-RIB-1-ES: Presença predominante de Mata Nativa em estágio inicial de regeneração e Mata Nativa, ainda que secundária, além de fragmentos caracterizados por restinga e brejo;
- 3-RIB-2-ES: Presença predominante de pastagem;
- 3-RIB-3-ES: Presença predominante de cultivo de eucalipto.

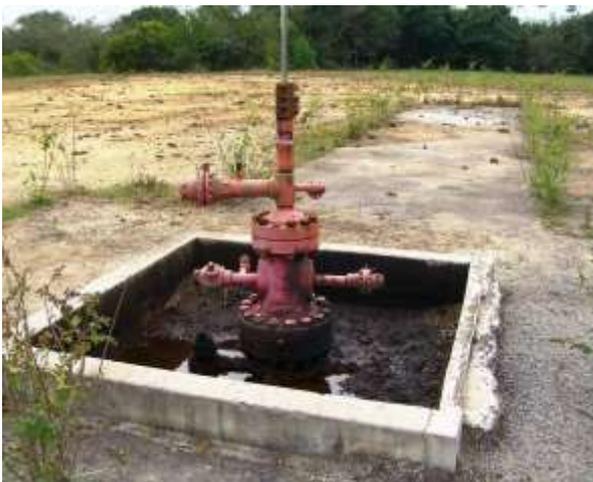
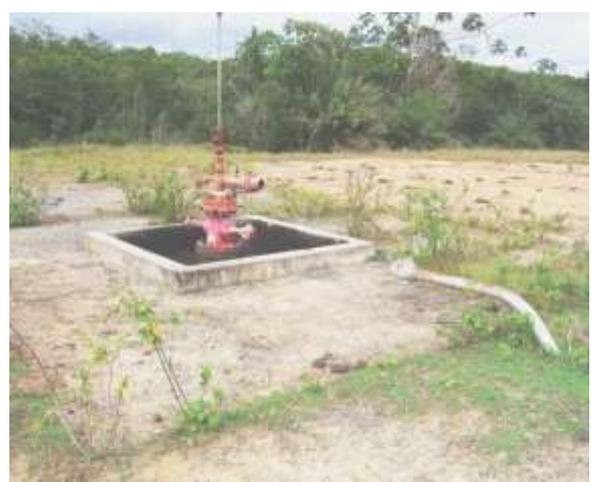
Figuras 20: Poço 1-RIB-1-ES

A situação atual do poço é apresentada nas imagens a seguir e sua localização no mapa 01. Foram observados base de concreto, equipamentos de superfície, ante poço aberto e revestimento. Não foram identificados cascalho ou solo contaminado.

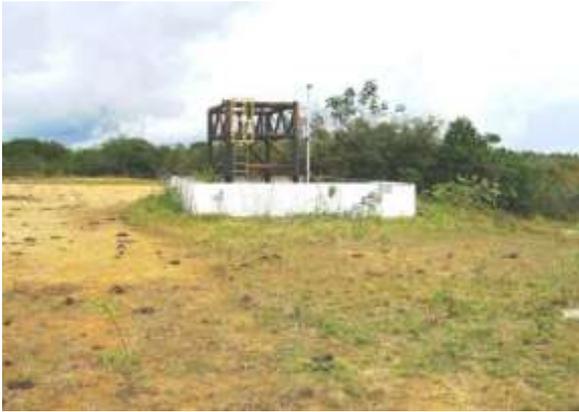
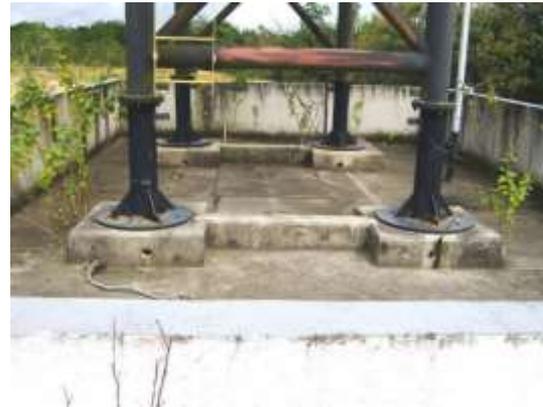
Figuras 21: Bacia de contenção e skid de suportes para tanque

Na área do RIB-1 há uma bacia de contenção construída em alvenaria estrutural. A laje de piso da bacia de contenção foi executada em placas de concreto armado.

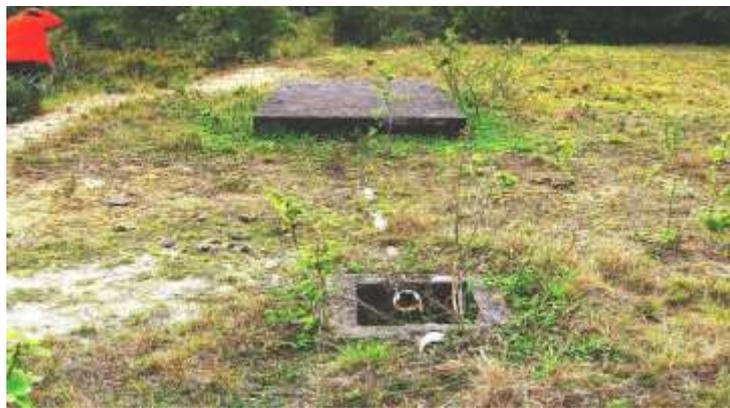
Figura 22: Fossa e caixa de contenção

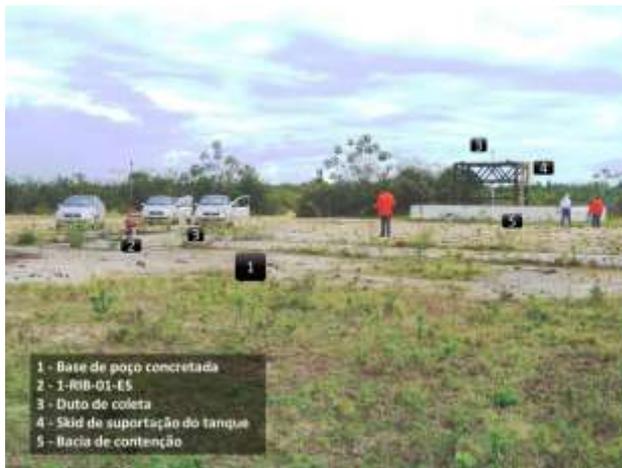
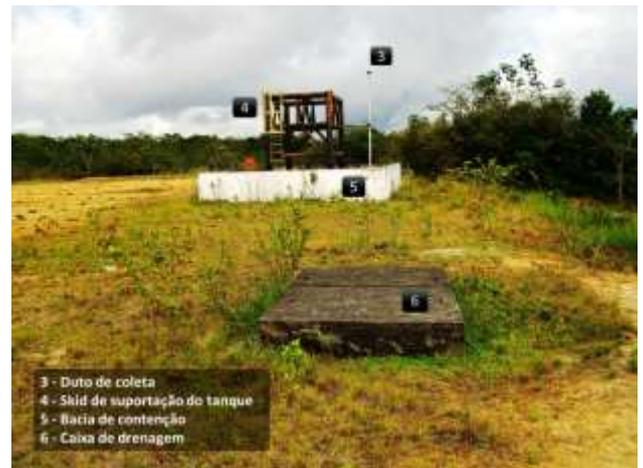
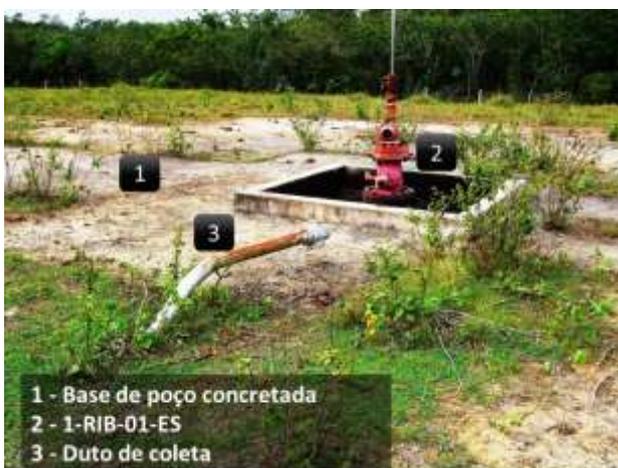
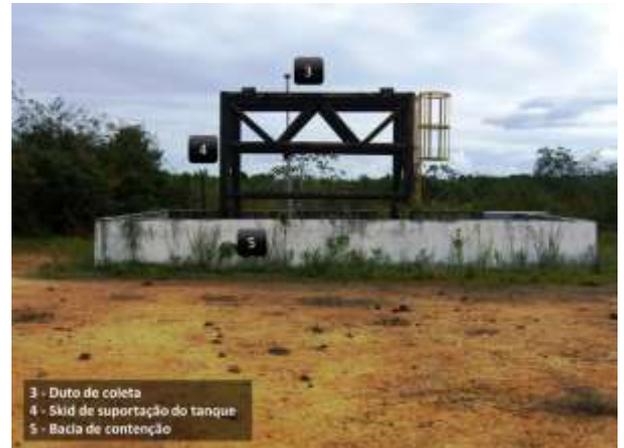
Figuras 24: Esquemas atuais do poço RIB-1.

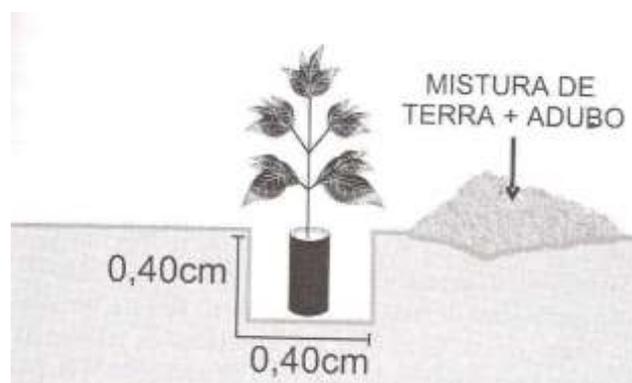
Figura 25 - Esquema do coveamento segundo Martins (2001).

Um preparo adequado do local precisa prover um micro-sítio que conduza ao estabelecimento da vegetação sob os métodos específicos de plantio de mudas, que serão praticados (Redente et al. 1993). Dentro deste contexto, a confecção de covas tem por objetivo permitir bom enraizamento, infiltração de água e nutrição das mudas no período inicial de desenvolvimento, recomendando-se covas com dimensões mínimas de 40x40x40cm.
