# PROGRAMA DE DESCOMISSIONAMENTO DE INSTALAÇÕES - PDI CONCEITUAL

## CAMPO DE FAZENDA ALTO DAS PEDRAS

**Contrato nº 48610.004004/98**

**Novembro/2023**

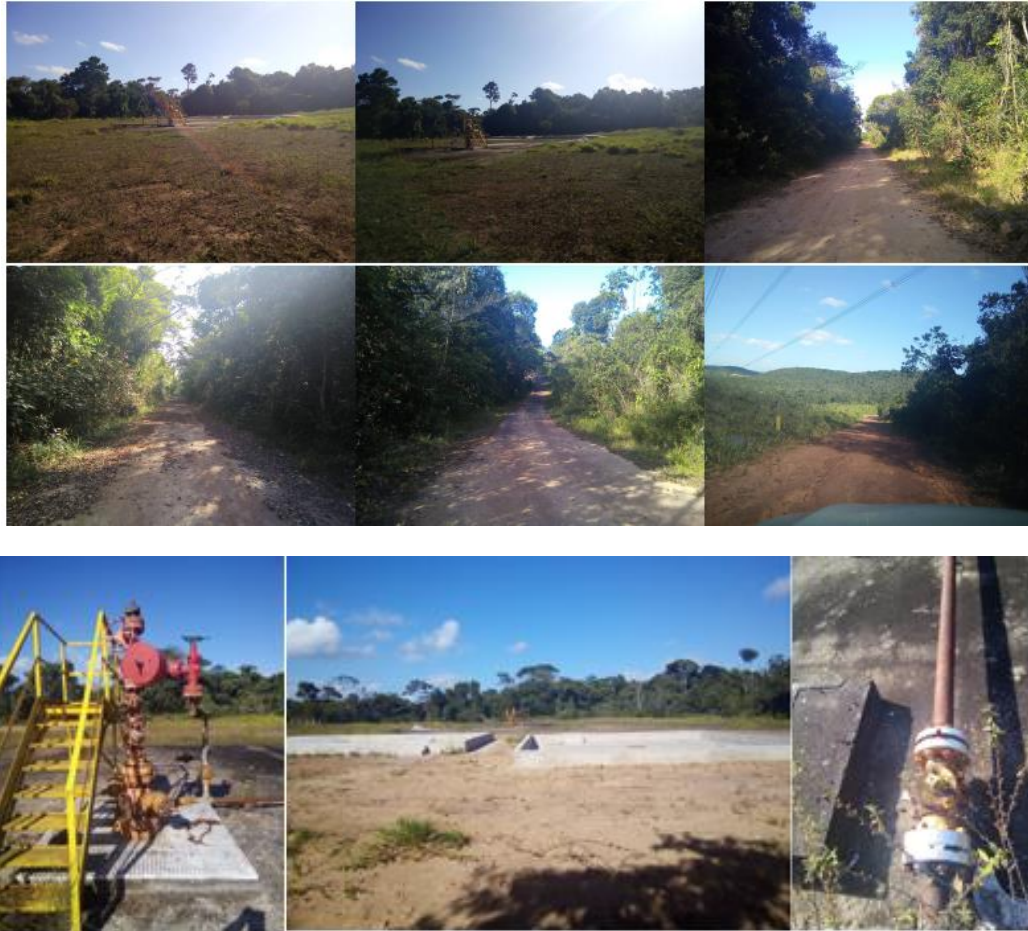
Figura 2 - Área do poço 1-FAP-1-BA e suas adjacências.

Este poço passou por uma avaliação minuciosa, assim como sua área circundante, resultando na conclusão de que não foi identificada nenhuma degradação ambiental que exija grandes intervenções antropogênicas para recuperação ambiental.

É importante destacar que a única instalação que abrange a área a ser descomissionada é o poço já citado e duas bases de concreto próximos a ele, que teriam a finalidade de instalar tanques para as atividades petrolíferas, essa instalação, no entanto, não foi realizada. Além disso, há uma área com escavação rasa.

Todo o restante das áreas adjacentes ao poço, não apresenta degradação ambiental.

Registros fotográficos atualizados da base do Poço 1-FAP-1-BA com vista a partir da base do poço, vista panorâmica do poço e seu entorno, capturadas em novembro de 2023.
