V SOMA – Workshop de Segurança Operacional e Meio Ambiente

# Relação entre Operadores de Contrato e Contratadas

Mariana Rodrigues França  
Coordenadora de Perfuração  
SSM/ANP

Rio de Janeiro  
21 de Novembro de 2017

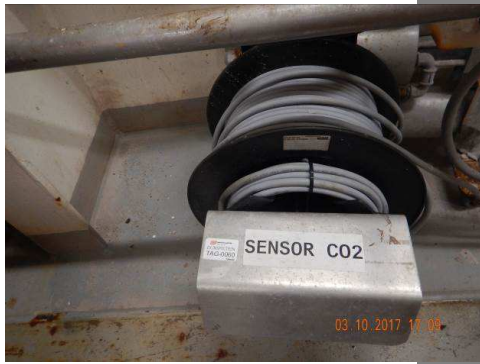
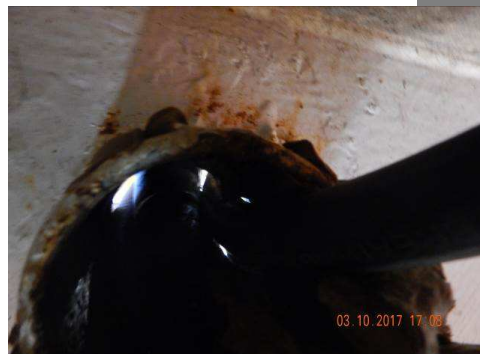
*Item 4.2.1.2*

"Falha de isolamento na passagem do cabo do sensor fixo de CO<sub>2</sub> da empresa Contratada pelo Operador do Contrato instalado na sala de peneiras (área classificada), podendo comprometer a contenção e o controle do gás dentro da sala de peneiras em caso de emergência."
