Área de Barra do Ipiranga

As informações foram extraídas de relatórios fornecidos pela Petróleo Brasileiro S.A. (PETROBRAS) e da atividade de fiscalização realizada pela ANP em março de 2020.

Introdução

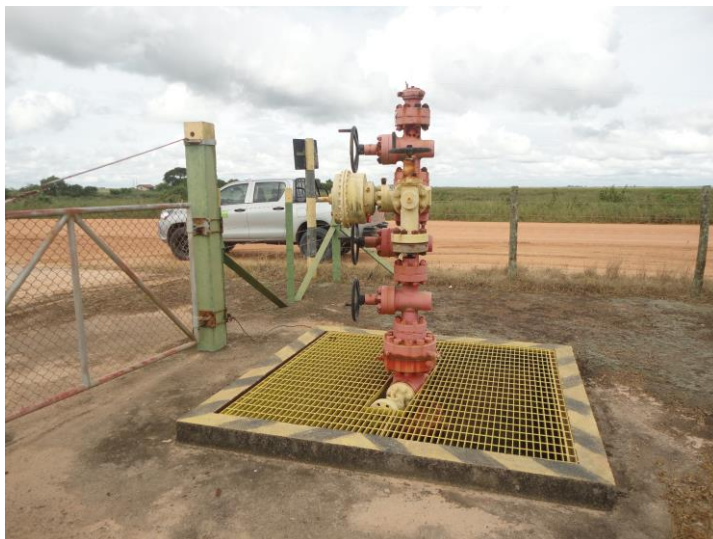
- 1-BI-0003-ES
O poço 1-BI-0003-ES encontra-se equipado com árvore de natal.

Método de Elevação	Linha de gás	Linha de óleo	Tanque	Bacia de Contenção	Rede elétrica	Acesso
-	Sim	Não	Não	Não	Sim	Próximo rodovia

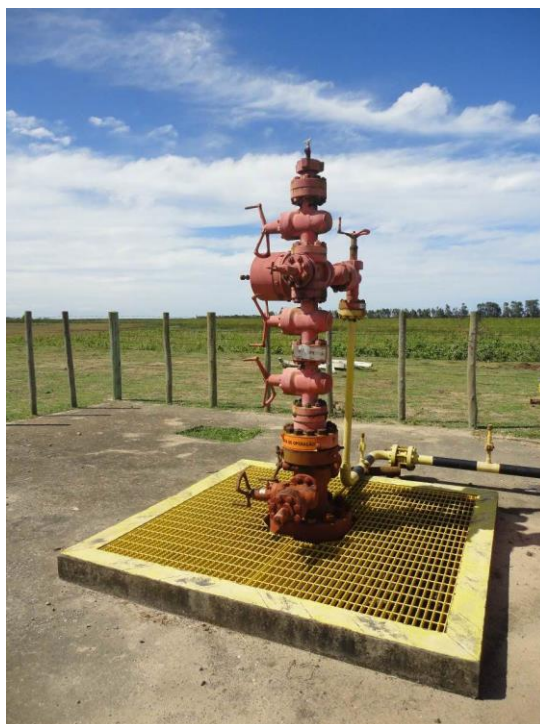
- 3-BI-0004-ES
O poço 3-BI-0004-ES encontra-se equipado com árvore de natal. Além disso, há uma linha de coleta instalada.

Método de Elevação	Linha de gás	Linha de óleo	Tanque	Bacia de Contenção	Rede elétrica	Acesso
-	Sim	Não	Não	Não	Distante	Área de Plantio

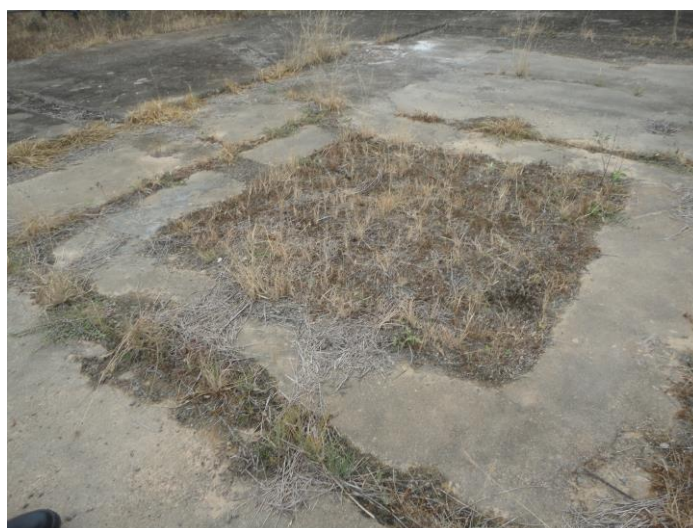
- 3-BI-0005D-ES
O poço 3-BI-0005D-ES encontra-se abandonado definitivamente.

Método de Elevação	Linha de gás	Linha de óleo	Tanque	Bacia de Contenção	Rede elétrica	Acesso
-	Não	Não	Não	Não	-	Próximo rodovia

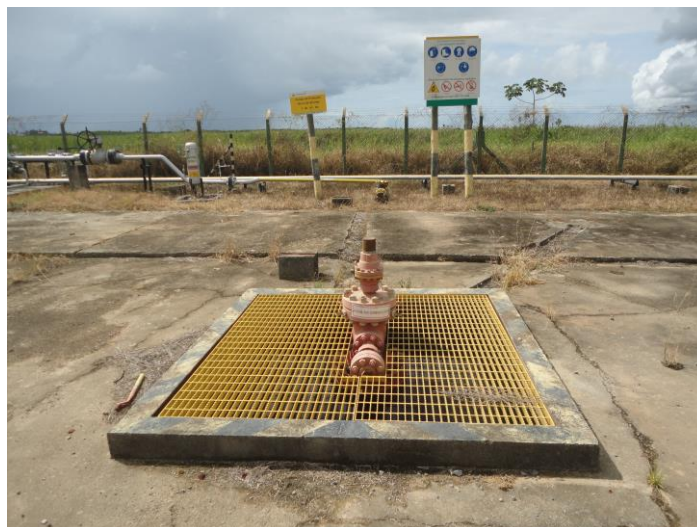
- 3-BI-0007-ES
O poço 3-BI-0007-ES encontra-se equipado com cabeça de produção.

Método de Elevação	Linha de gás	Linha de óleo	Tanque	Bacia de Contenção	Rede elétrica	Acesso
-	Sim	Não	Não	Não	Sim	Próximo rodovia

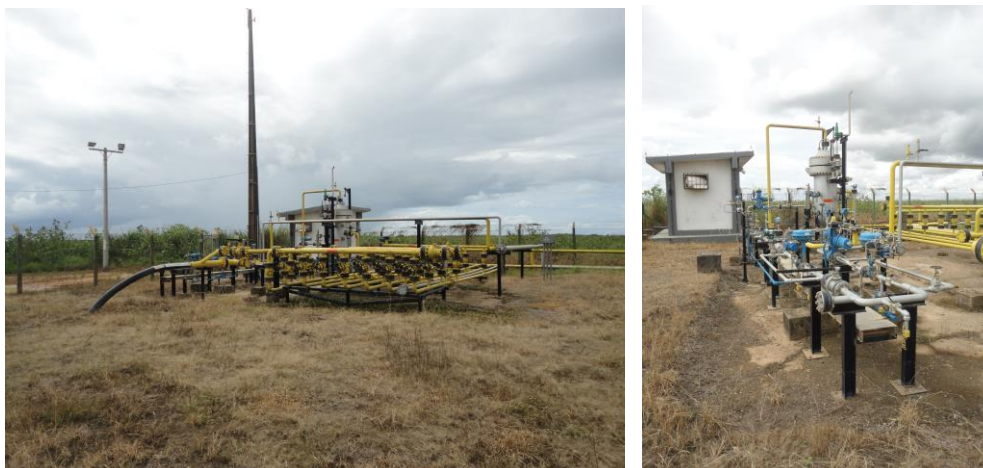
Na locação do poço 3-BI-0007-ES encontram-se instalados um *manifold*, um sistema de medição e um separador bifásico. A partir daí o gás era transferido, por meio de gasodutos, para a Estação de Tratamento de Lagoa Suruaca.

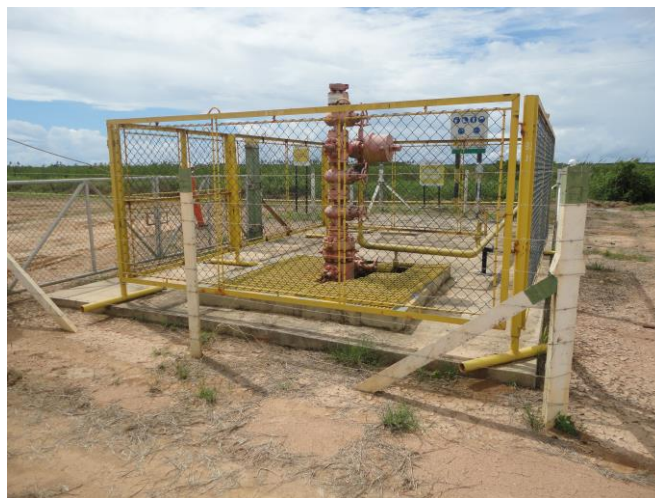
- 7-BI-0010-ES
O poço 7-BI-0010-ES encontra-se equipado com árvore de natal. Além disso, há uma linha de coleta instalada.

Método de Elevação	Linha de gás	Linha de óleo	Tanque	Bacia de Contenção	Rede elétrica	Acesso
-	Sim	Não	Não	Não	Próximo	Próximo rodovia

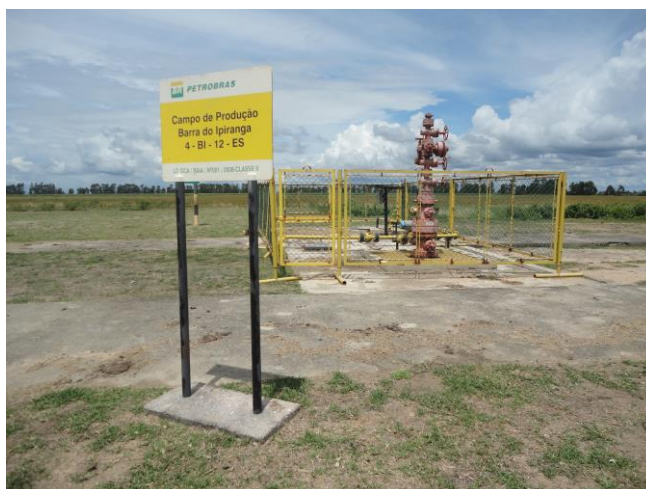
- 7-BI-0008-ES
O poço 7-BI-0008-ES não foi localizado durante a atividade de fiscalização. De acordo com o SIGEP, este poço encontra-se arrasado.
- 7-BI-0009-ES
O poço 7-BI-0009-ES não foi localizado durante a atividade de fiscalização. De acordo com o SIGEP, este poço encontra-se arrasado.
- 4-BI-0012-ES
O poço 4-BI-0012-ES encontra-se equipado com árvore de natal. Além disso, há uma linha de coleta instalada.

Método de Elevação	Linha de gás	Linha de óleo	Tanque	Bacia de Contenção	Rede elétrica	Acesso
-	Sim	Não	Não	Não	Distante	Área de Plantio

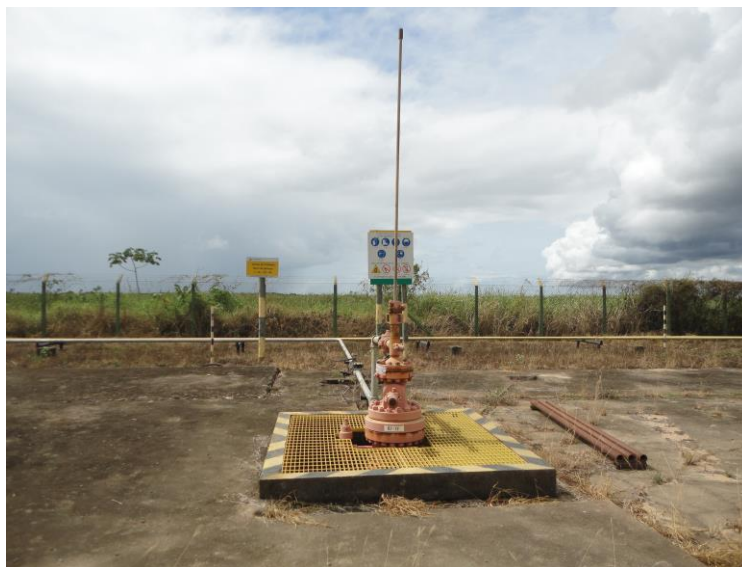
- 7-BI-0011D-ES
O poço 7-BI-0011D-ES encontra-se equipado com cabeça de produção. Além disso, há uma linha de coleta instalada.

Método de Elevação	Linha de gás	Linha de óleo	Tanque	Bacia de Contenção	Rede elétrica	Acesso
Coluna de hastes	Não	Não	Não	Não	Sim	Próximo rodovia

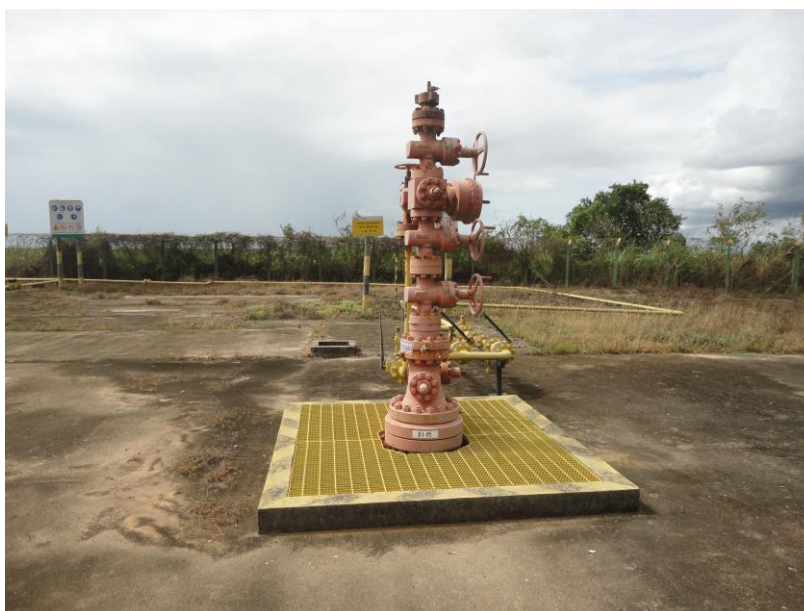
- 7-BI-0015D-ES
O poço 7-BI-0015D-ES encontra-se equipado com árvore de natal. Além disso, há uma linha de coleta instalada.

Método de Elevação	Linha de gás	Linha de óleo	Tanque	Bacia de Contenção	Rede elétrica	Acesso
-	Sim	Não	Não	Não	Sim	Próximo rodovia

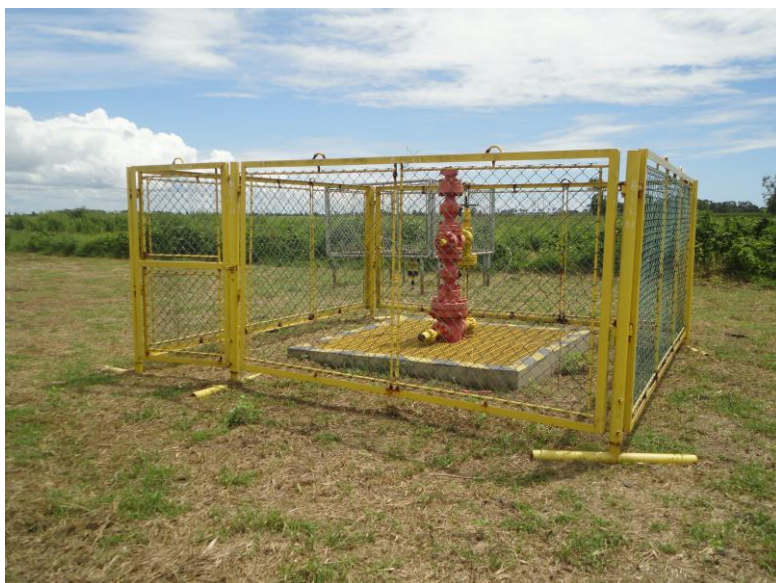
- 1-BIL-0001-ES
O poço 1-BIL-0001-ES encontra-se equipado com árvore de natal.

Método de Elevação	Linha de gás	Linha de óleo	Tanque	Bacia de Contenção	Rede elétrica	Acesso
-	Sim	Não	Não	Não	Distante	Área de Plantio

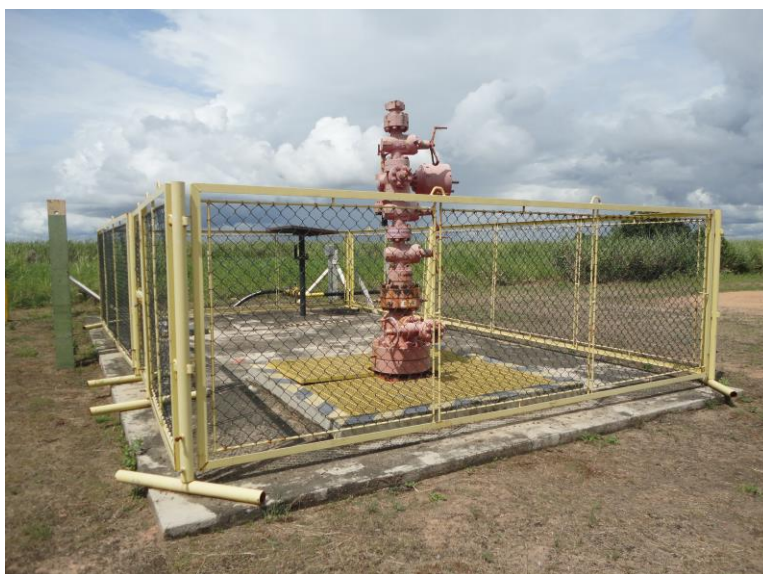
- 7-BI-0016-ES
O poço 7-BI-0016-ES encontra-se equipado com árvore de natal.

Método de Elevação	Linha de gás	Linha de óleo	Tanque	Bacia de Contenção	Rede elétrica	Acesso
-	Sim	Não	Não	Não	Distante	Área de Plantio

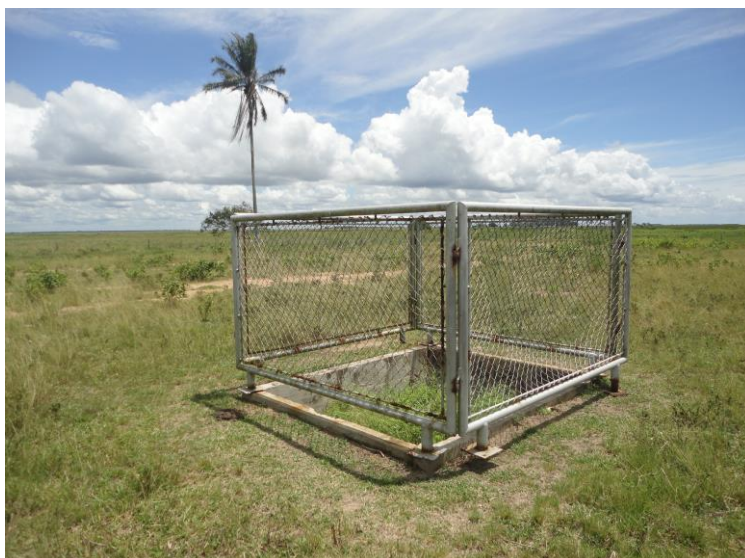
- 7-BI-0020D-ES
O poço 7-BI-0020D-ES encontra-se abandonado temporariamente.

Método de Elevação	Linha de gás	Linha de óleo	Tanque	Bacia de Contenção	Rede elétrica	Acesso
-	Não	Não	Não	Não	Distante	Área de Plantio

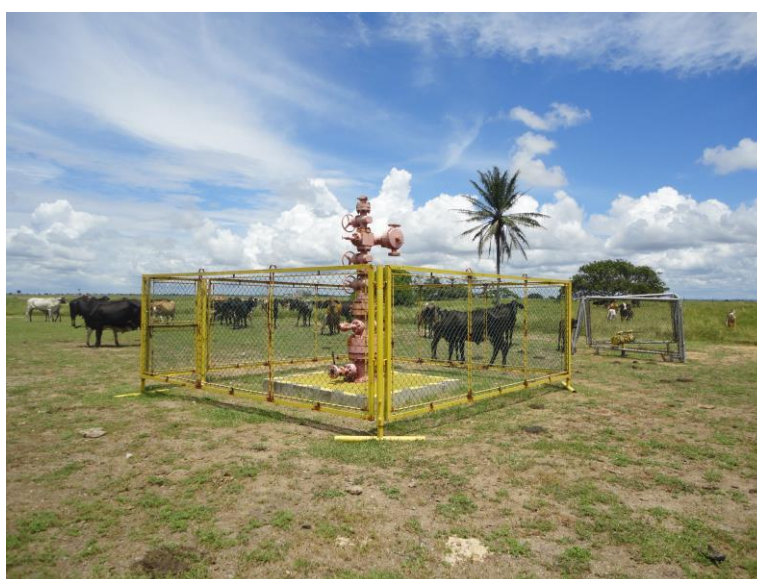
- 7-BI-0019D-ES
O poço 7-BI-0019D-ES encontra-se equipado com árvore de natal.

Método de Elevação	Linha de gás	Linha de óleo	Tanque	Bacia de Contenção	Rede elétrica	Acesso
-	Sim	Não	Não	Não	Distante	Área de Plantio

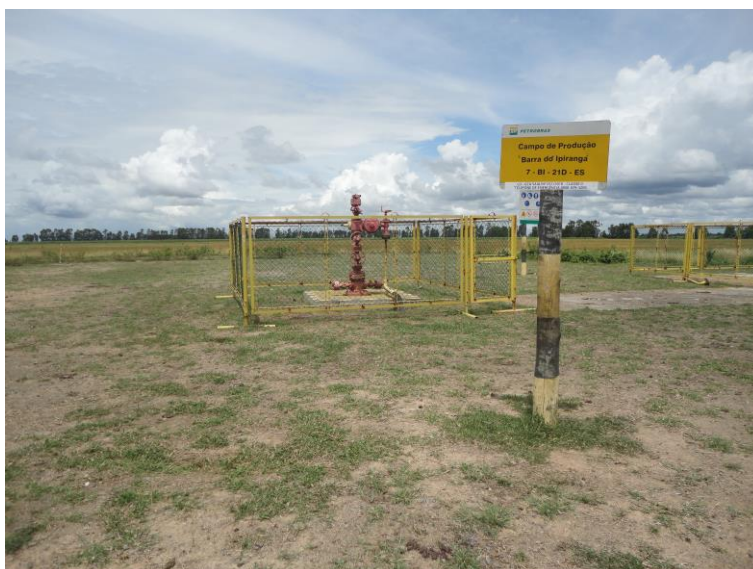
- 7-BI-0021D-ES
O poço 7-BI-0021D-ES encontra-se equipado com árvore de natal. Além disso, há uma linha de coleta instalada.

Método de Elevação	Linha de gás	Linha de óleo	Tanque	Bacia de Contenção	Rede elétrica	Acesso
-	Sim	Não	Não	Não	Distante	Área de Plantio

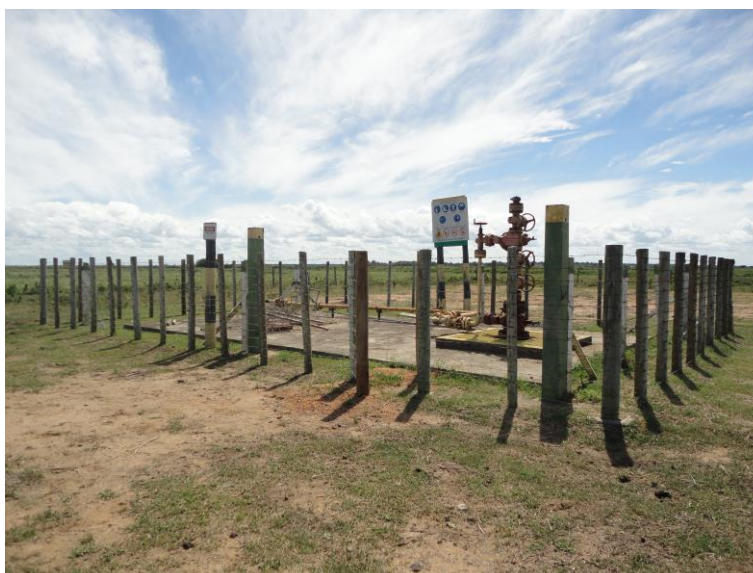
- 4-BRSA-0253-ES
O poço 4-BRSA-0253-ES encontra-se equipado com árvore de natal. Além disso, há uma linha de coleta instalada.

Método de Elevação	Linha de gás	Linha de óleo	Tanque	Bacia de Contenção	Rede elétrica	Acesso
-	Sim	Não	Não	Não	Distante	Área de Plantio

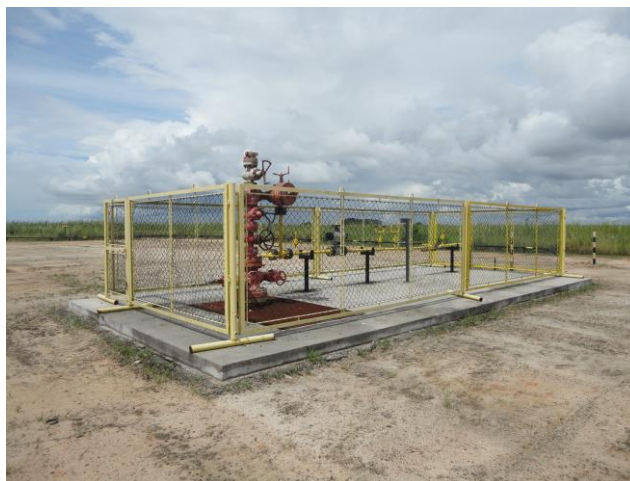
- 3-BRSA-0247-ES
O poço 3-BRSA-0247-ES não foi localizado durante a atividade de fiscalização. De acordo com o SIGEP, este poço encontra-se arrasado.
- 3-BI-0014-ES
O poço 3-BI-0014-ES não foi localizado durante a atividade de fiscalização. De acordo com o SIGEP, este poço encontra-se arrasado.
- 6-BRSA-1288-ES
O poço 6-BRSA-1288-ES encontra-se equipado com árvore de natal. Além disso, há uma linha de coleta instalada.

Método de Elevação	Linha de gás	Linha de óleo	Tanque	Bacia de Contenção	Rede elétrica	Acesso
-	Sim	Não	Não	Não	Distante	Área de Plantio

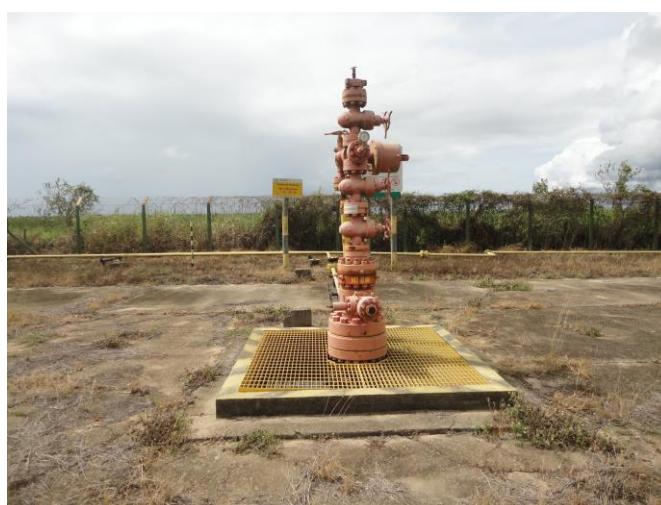
- 7-BI-0013D-ES
O poço 7-BI-0013D-ES encontra-se equipado com árvore de natal. Além disso, há uma linha de coleta instalada.

Método de Elevação	Linha de gás	Linha de óleo	Tanque	Bacia de Contenção	Rede elétrica	Acesso
-	Sim	Não	Não	Não	Sim	Próximo rodovia

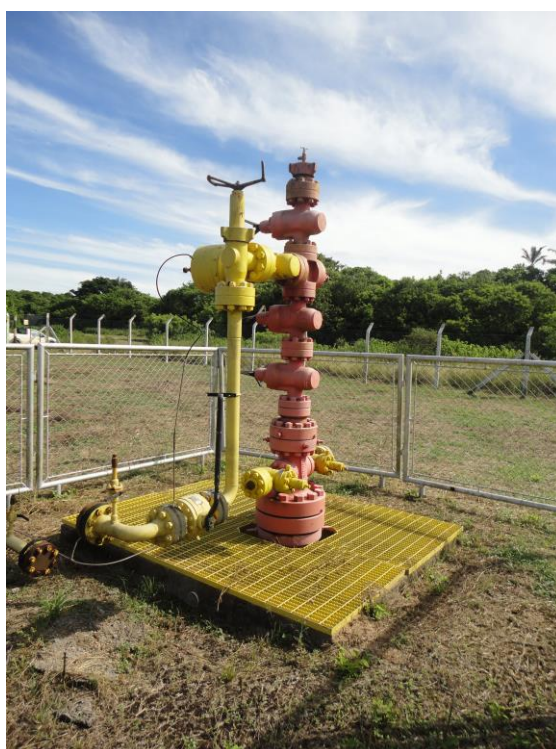
- 7-LS-0046-ES
O poço 7-LS-0046-ES não foi localizado durante a atividade de fiscalização. De acordo com o SIGEP, este poço encontra-se arrasado.
- 1-BI-0001D-ES
O poço 1-BI-0001D-ES não foi localizado durante a atividade de fiscalização. De acordo com o SIGEP, este poço encontra-se arrasado.
- 4-RBS-0004-ES
O poço 4-RBS-0004-ES não foi localizado durante a atividade de fiscalização. De acordo com o SIGEP, este poço encontra-se arrasado.
- 7-RBS-0005-ES
O poço 7-RBS-0005-ES encontra-se equipado com árvore de natal. Além disso, há uma linha de coleta instalada.

Método de Elevação	Linha de gás	Linha de óleo	Tanque	Bacia de Contenção	Rede elétrica	Acesso
-	Sim	Não	Não	Não	Distante	Isolado

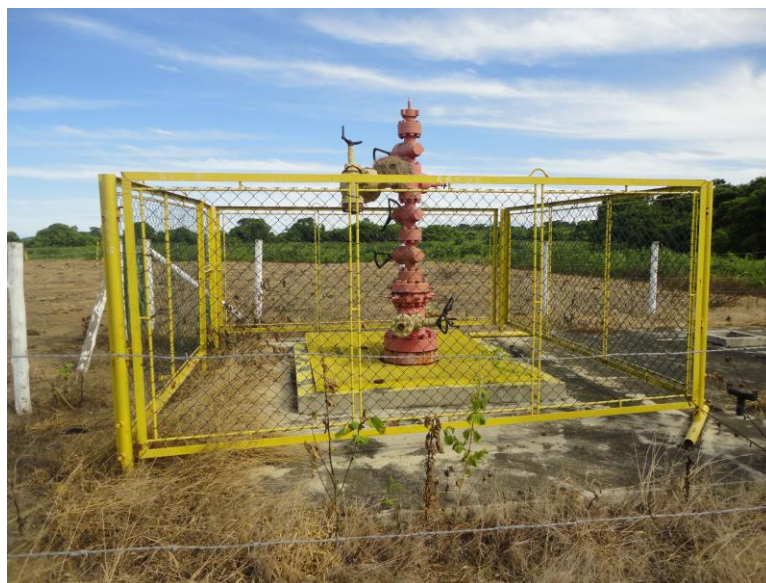
- 7-RBS-0006D-ES
O poço 7-RBS-0006D-ES encontra-se equipado com árvore de natal. Além disso, há uma linha de coleta instalada.

Método de Elevação	Linha de gás	Linha de óleo	Tanque	Bacia de Contenção	Rede elétrica	Acesso
-	Sim	Não	Não	Não	Distante	Isolado

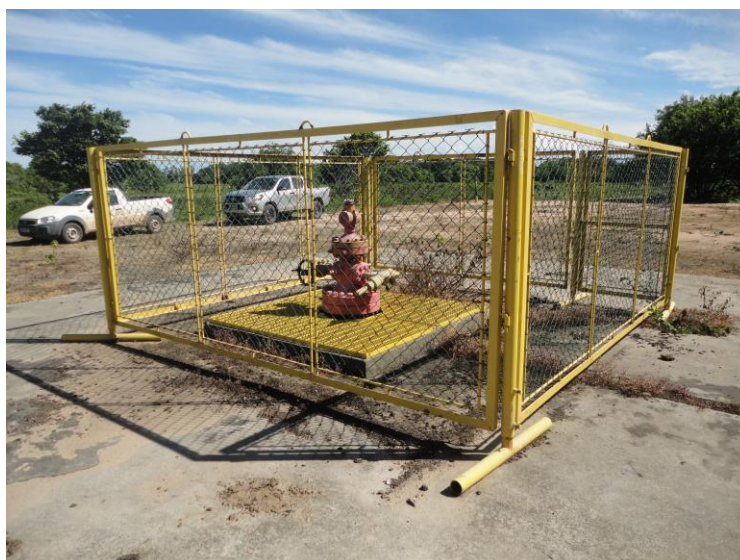
- 1-RBS-0001-ES
O poço 1-RBS-0001-ES encontra-se equipado com cabeça de produção.

Método de Elevação	Linha de gás	Linha de óleo	Tanque	Bacia de Contenção	Rede elétrica	Acesso
-	Não	Não	Não	Não	Distante	Isolado

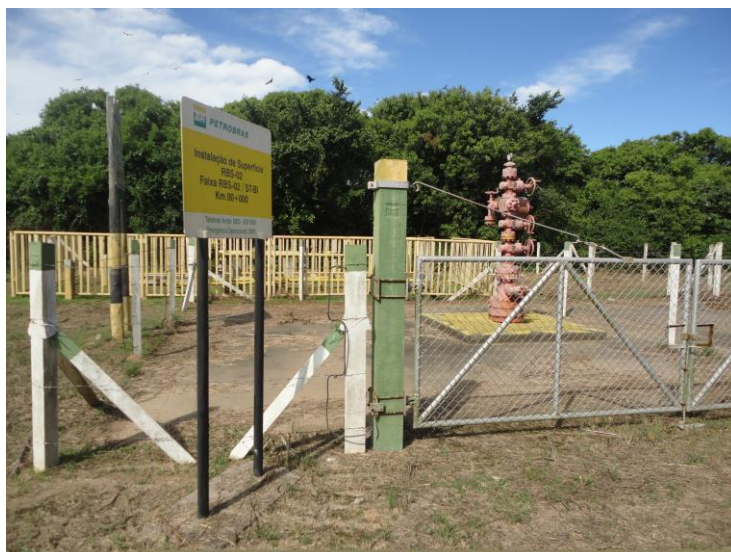
- 3-RBS-0002-ES
O poço 3-RBS-0002-ES encontra-se equipado com árvore de natal.

Método de Elevação	Linha de gás	Linha de óleo	Tanque	Bacia de Contenção	Rede elétrica	Acesso
-	Sim	Não	Não	Não	Distante	Isolado

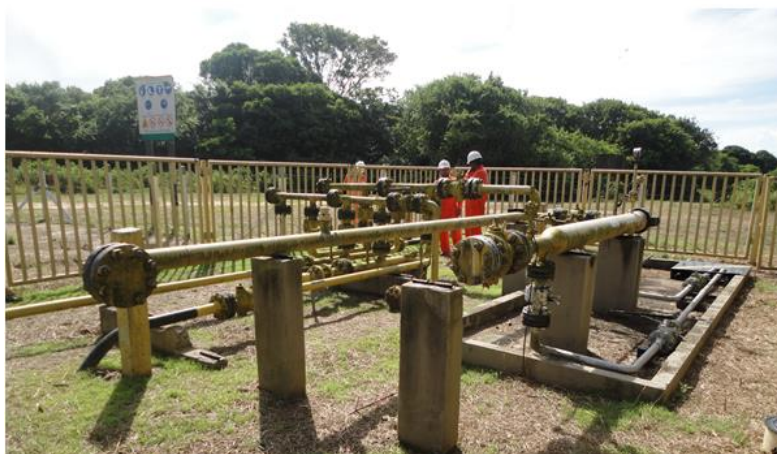
Próximo ao poço 3-RBS-0002-ES existe um *manifold* instalado, cuja função era encaminhar a produção de parte dos poços da concessão de Rio Barra Seca para o Campo de Barra do Ipiranga
