# 3º SEMINÁRIO NACIONAL DE DESAPROPRIAÇÃO E REASSENTAMENTO

# ASPECTOS IMPORTANTES DA DESAPROPRIAÇÃO: AVALIAÇÃO DE IMÓVEIS RURAIS E VISTORIA CAUTELAR

CAMILA LANI / CAROLINA TEIXEIRA / PEDRO HENRIQUE

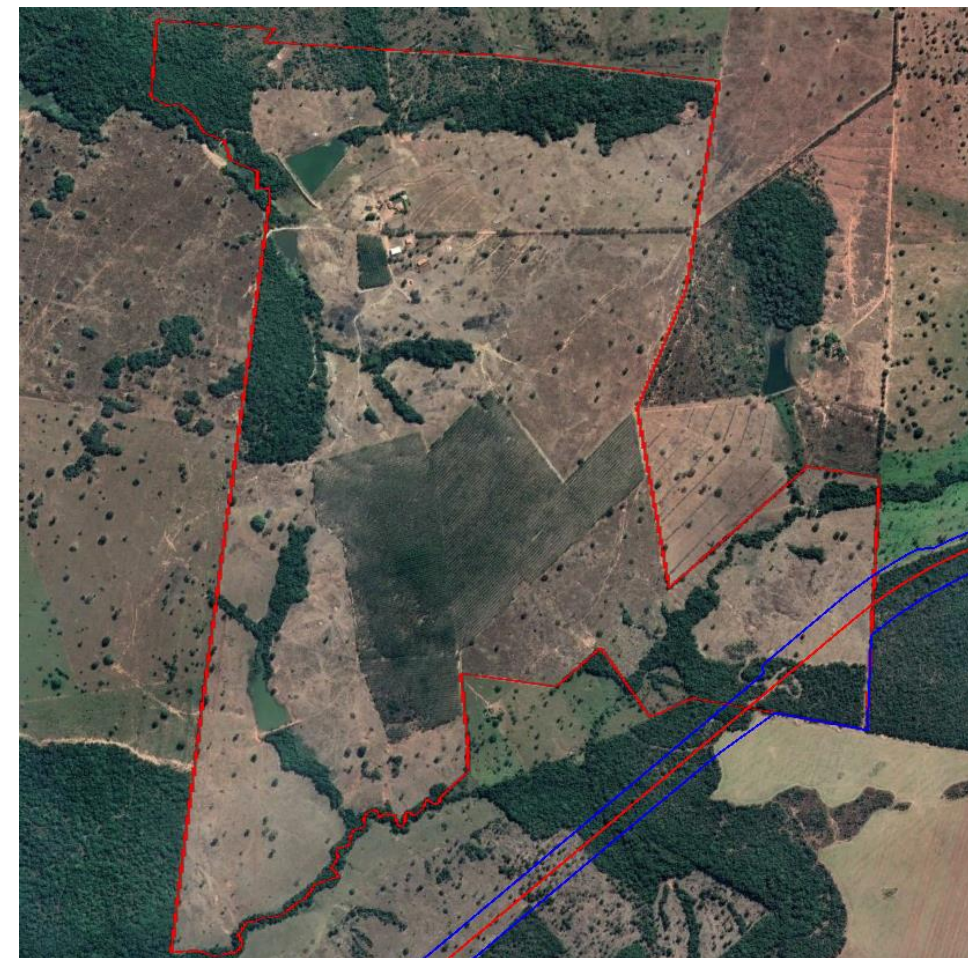
# Exemplo 1 – Cálculo VTN

Área Primitiva	
Área	246,1521
Área a desapropriar	7,3699
Valor por ha	R\$ 23.356,12
Valor de indenização	R\$ 172.132,27

ANTES	
Área	246,1521
Valor por ha	R\$ 23.356,12
Valor total	R\$ 5.749.157,99

FRAÇÃO ISOLADA	
Área	7,3699
Área a desapropriar	7,3699
Valor por ha	R\$ 32.136,94
Valor de indenização	R\$ 236.846,03

DEPOIS	
Área	238,7882
Valor por ha	R\$ 23.363,21
Valor total	R\$ 5.578.858,86
Valor de indenização	R\$ 170.299,12

Método	Valor de indenização	Porcentagem %
Área primitiva	R\$ 172.132,27	100
Antes e Depois	R\$ 170.299,12	98,94
Área atingida	R\$ 236.846,03	137,60

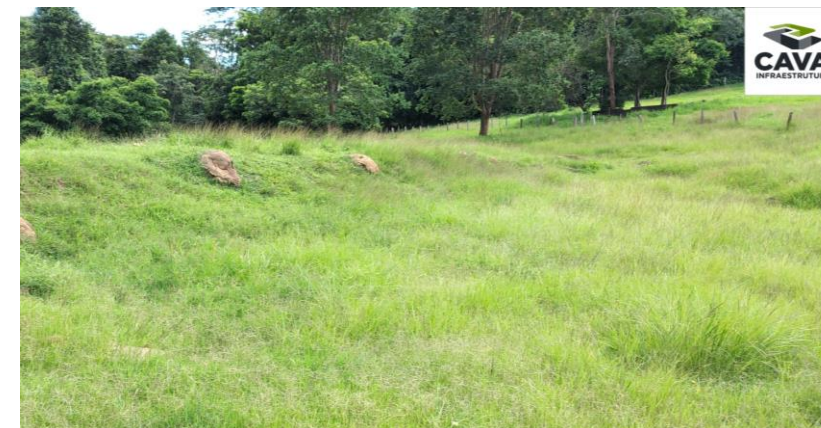
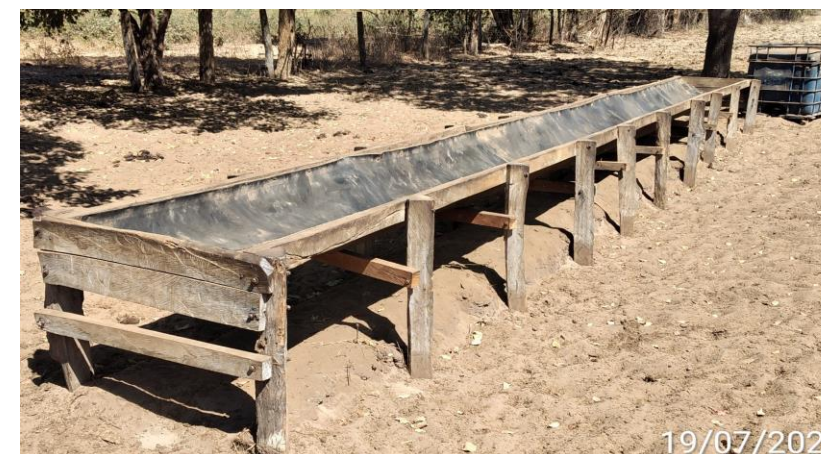
COCHO COM LAMEIRO/BORRACHÃO		
Código	Descrição	Valor Total
RGV	LASCA DE AMARU - EXTRAÍDO DO RGV	R\$ 777,60
20211	VIGA APARELHADA *6 X 16* CM, EM MACARANDUBA, ANGELIM OU EQUIVALENTE DA REGIAO	R\$ 1.087,66
431	PARAFUSO M16 EM AÇO GALVANIZADO, COMPRIMENTO = 200 MM, DIAMETRO = 16 MM	R\$ 516,58
Cotação	LAMEIRO/BORRACHÃO	R\$ 3.423,30
88262	CARPINTEIRO	R\$ 221,60
88316	SERVENTE	R\$ 178,20
<b>TOTAL</b>		<b>R\$ 6.204,94</b>
<b>TOTAL EM METROS</b>		<b>R\$ 620,49</b>

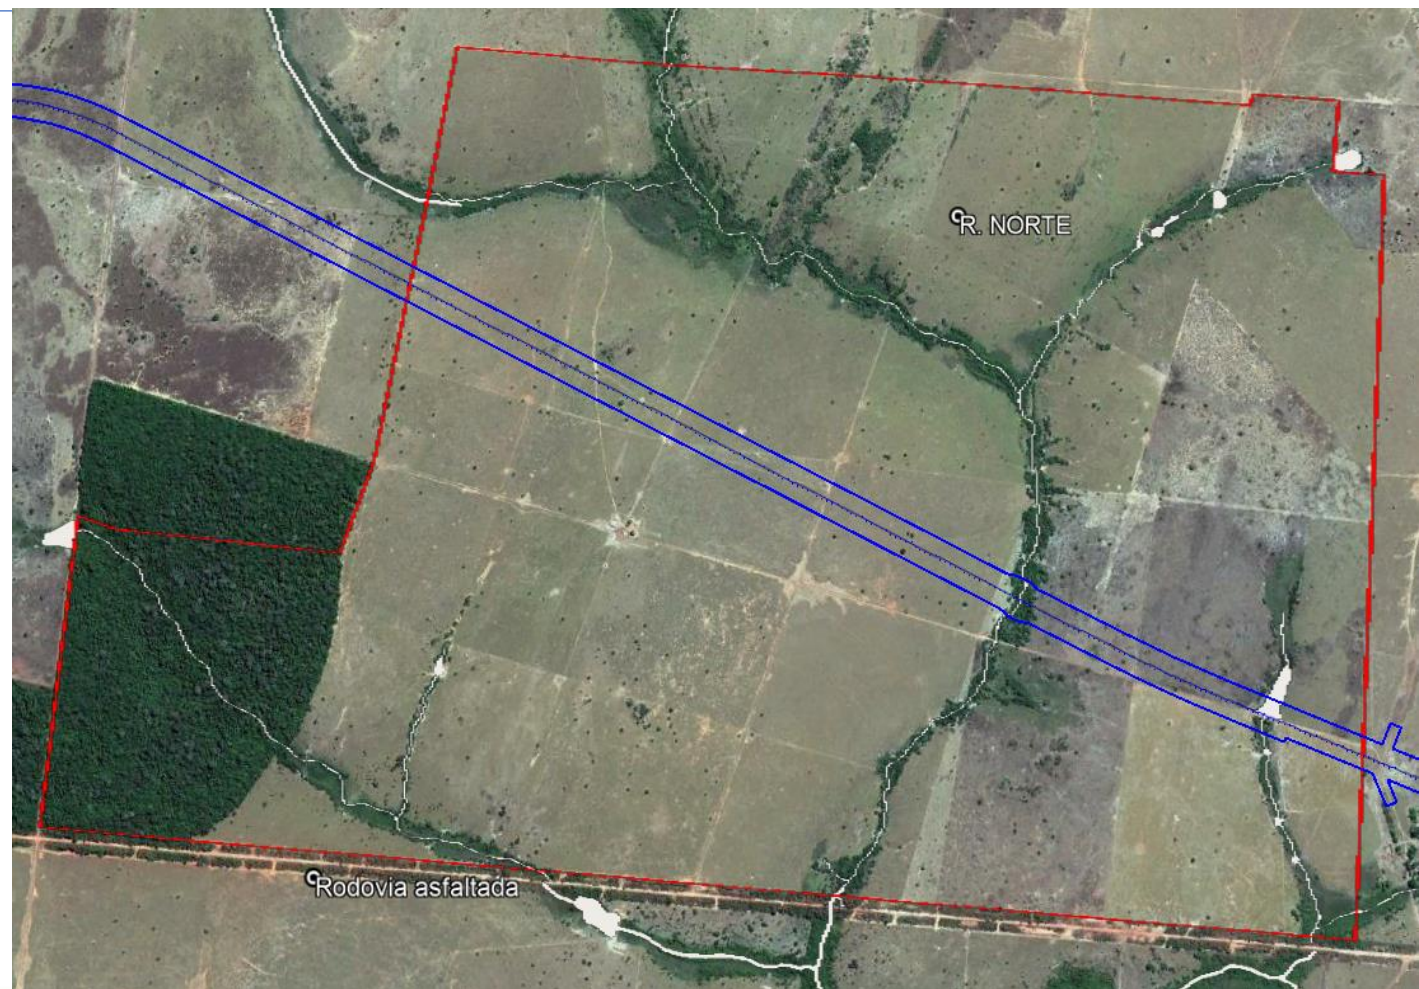
# EXEMPLO 3 – DESVALORIZAÇÃO DO REMANESCENTE

- Método Antes e Depois

ÁREA TOTAL DO IMÓVEL 1.145,1705 ha			
ÁREA A DESAPROPRIAR 45,9681 ha			
ÁREA REMANESCENTE NORTE = 541,3105 ha			
Momento	Situação	Nota Agronômica	Valor R\$
Antes	Ótima	0,5470	R\$ 11.932.144,45
Depois	Desfavorável	0,4376	R\$ 8.038.563,36
Desvalorização do remanescente			R\$ 3.893.581,09

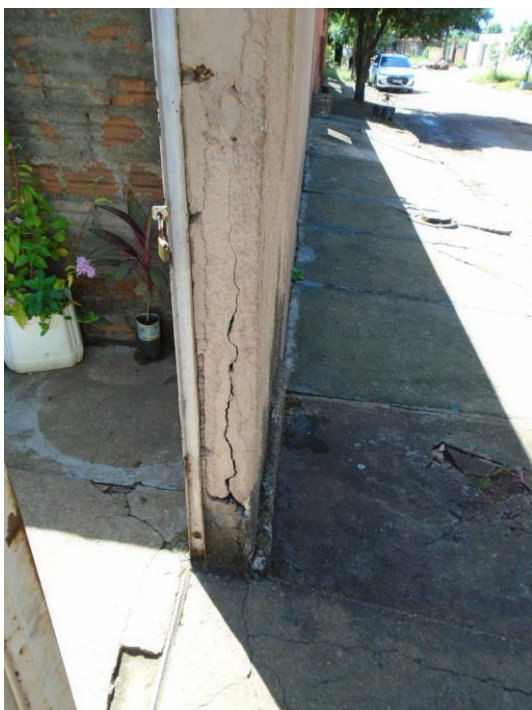
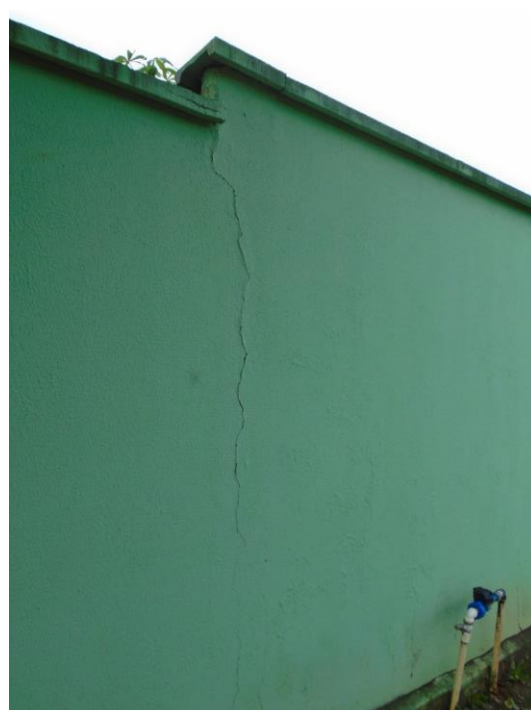
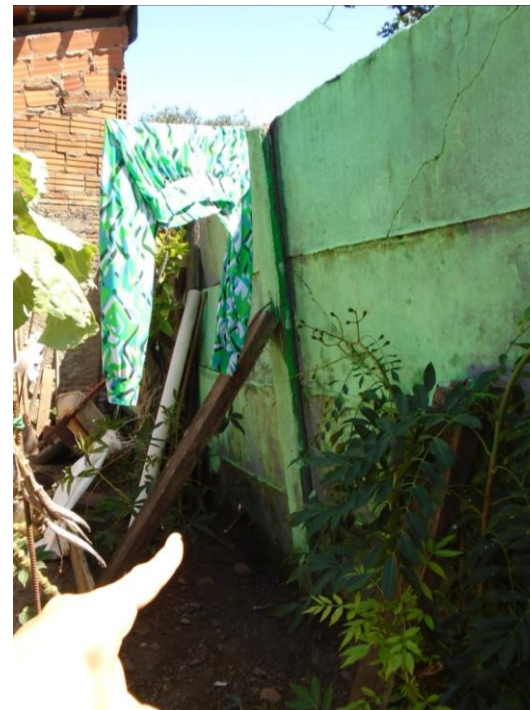
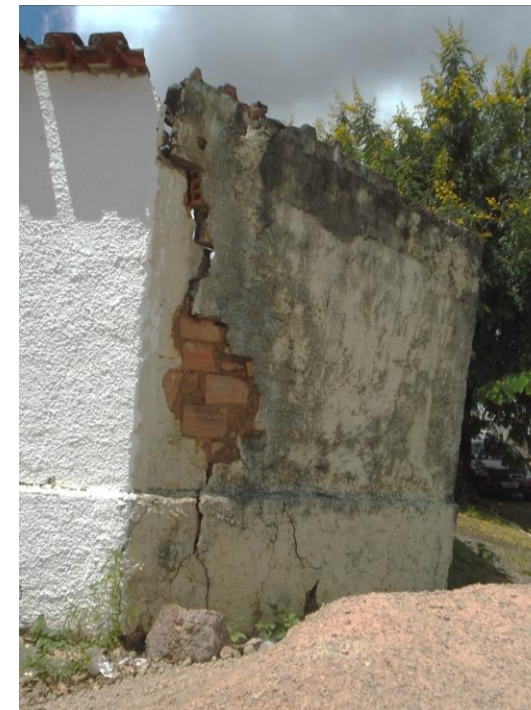
Fotos abaixo mostram a situação de imóveis vistoriados em uma rua que será rota de caminhões pesados para obra de grande porte.

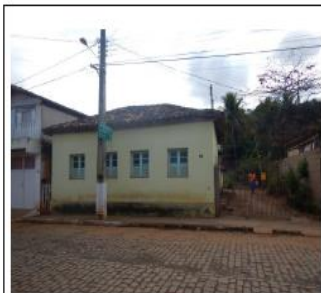
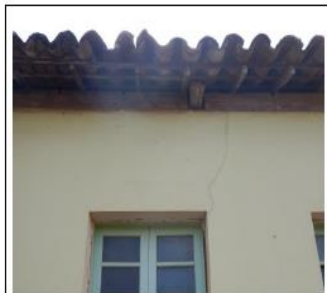
VISTORIA CAUTELAR 2018

Abaixo, situação que foi constatado evolução de danos em um imóvel devido ao aumento de fluxo de caminhões pesados para obra de infraestrutura.

### FACHADA FRONTAL

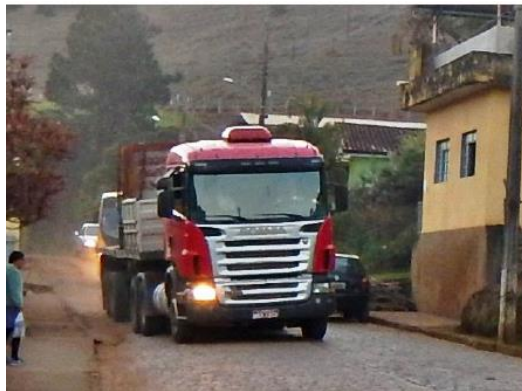
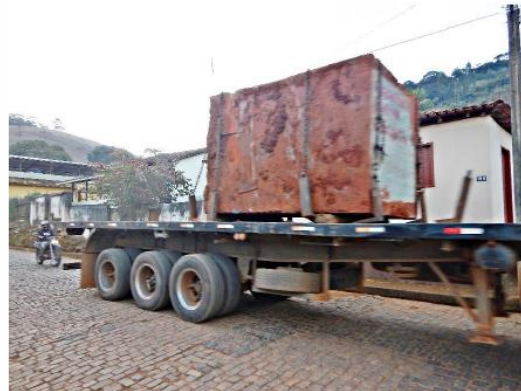
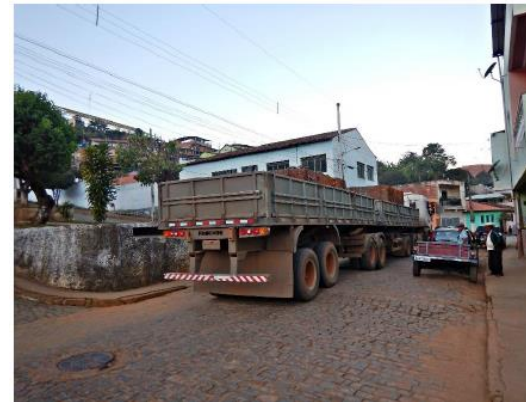
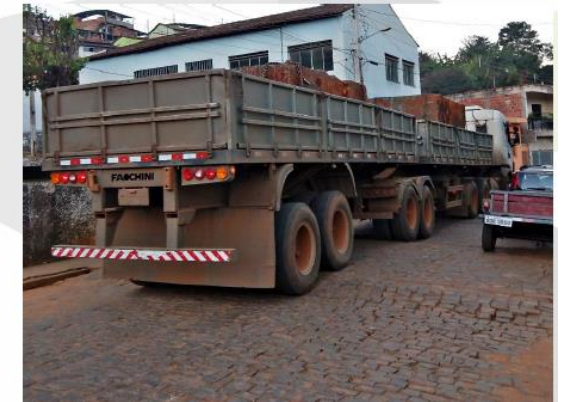
Por fim, uma empresa privada contratou o trabalho de vistoria cautelar no ano de 2018 em uma rua no interior de Minas Gerais. Esta empresa fez uma obra que necessitava da transição de caminhões com materiais pesados. A melhor rota era nesta rua onde as casas possuíam idade entre 20 a 100 anos.

- No ano de 2018 foram realizadas as vistorias cautelares e elaborados 213 Laudos Cautelares;
- Em 2019 a equipe retornou ao local para nova vistoria e elaborou 213 Laudos de evolução de danos
- e 9 pareceres técnicos de composição de custos.
