## NOTA TÉCNICA CT-GRSA nº 08/2022

**Assunto:** Análise técnica do documento “VOLUME 12 – APLICAÇÃO DO PLANO DE MANEJO DE REJEITO NO TRECHO 16 – Revisão 02. Fevereiro 2022”

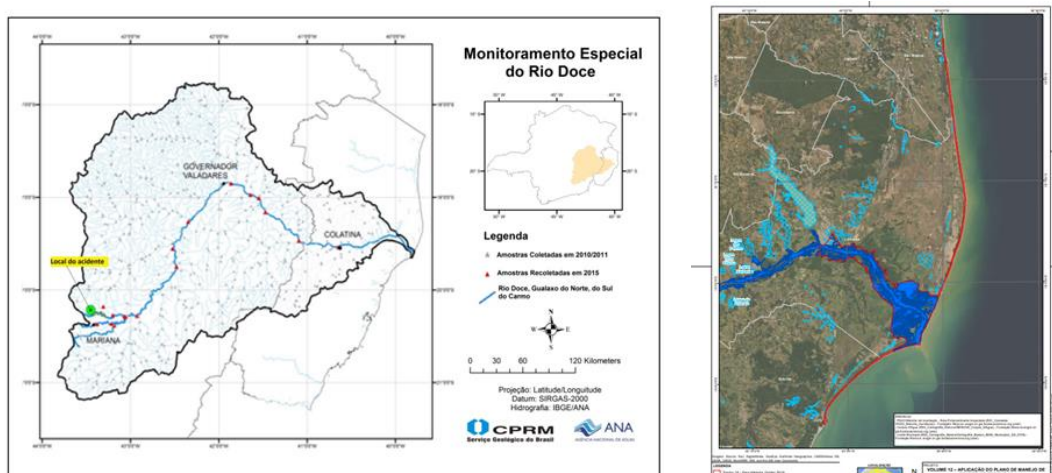
**Figura 2.** Mapa de área estudada equivalente ao PMR 16. Fonte: CPRM (2016).

Assim, ao analisar o mapa de localização no estudo da CPRM (2016), conforme a Figura 2, constata-se que o Plano de Manejo do Trecho 16 apresenta pontos amostrais com localizações similares no contexto extracalha, intracalha e solos das propriedades que se encontram no município de Linhares e que poderiam ter sido comparados com os dados brutos do CPRM (2016) ponto a ponto.

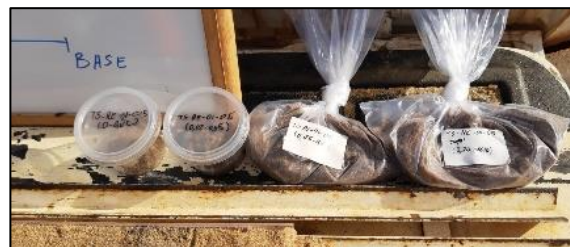
**Foto 11.** Coleta de amostras do testemunho TS-PR-01-05, coletado na restinga, para realização posterior do teste de mistura.
