**Nota Técnica N° 55 do Grupo Técnico de Acompanhamento do Programa de Monitoramento Quali - Quantitativo Sistemático de Água e Sedimentos do rio Doce, Zona Costeira e Estuários, instituído pelo Comitê Interfederativo – Termo de Transação e Ajustamento de Conduta.**

Vitória, 13 de dezembro de 2019

**ASSUNTO:** Vistoria para redefinição de localização de pontos de monitoramento nos rios monitorados no âmbito do PMQQS

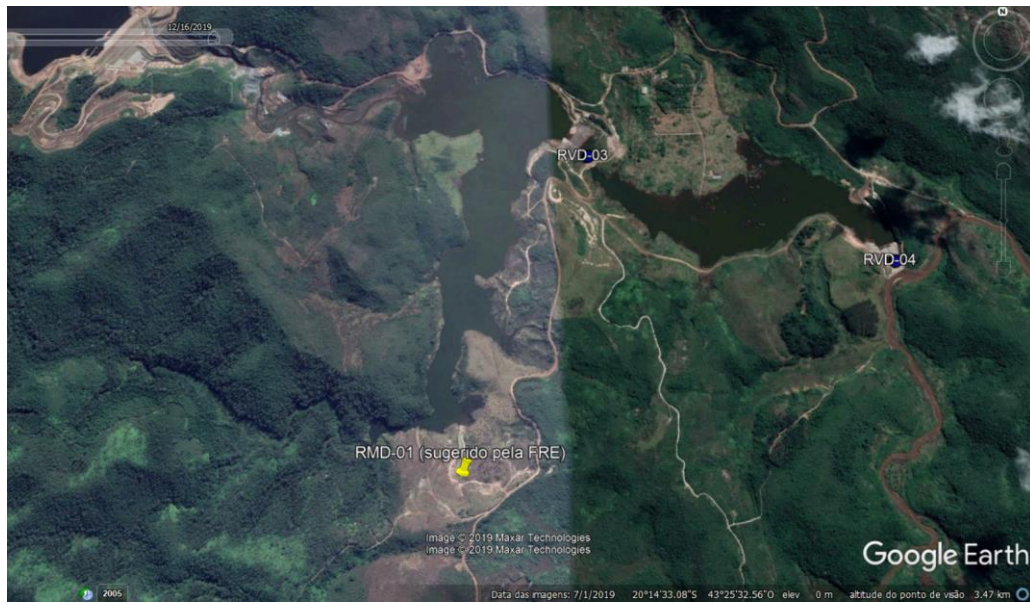
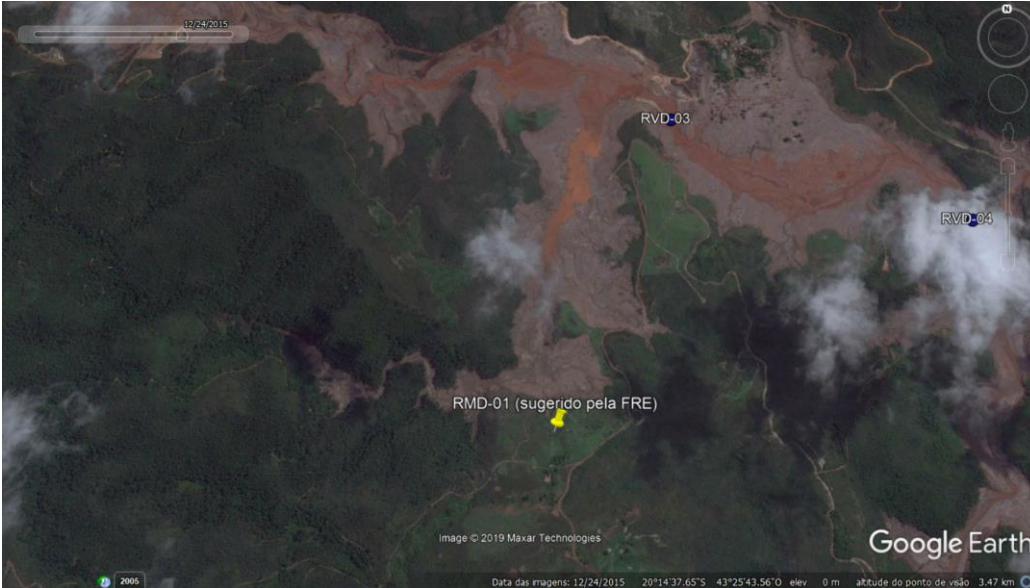
No momento da vistoria choveu e assim foi possível verificar voçorocas e certa dificuldade de acesso com carro não tracionado. Destaca-se que não foi possível acesso ao ponto exato de coleta sugerido devido a ausência de embarcação e pela condição meteorológica desfavorável.

O entorno imediato caracteriza-se por área de pastagem, presença de biomanta, e barraginha. Próximo ao dique há uma vegetação rasteira. O solo é arenoso com pedregulhos, e por aparentar presença de rejeito, a equipe levantou a necessidade de observar as imagens da linha do tempo no Google Earth para se certificar do alcance deste na região. Após verificar a linha do tempo no Google Earth (Figura 1) e se certificar da chegada do rejeito nesse local, a equipe do GTA-PMQQS, durante a reunião ocorrida na AGERH em 12.12.2019 **sugere a exclusão deste ponto de monitoramento.**

**Figura 01: Localização da estação amostral RMD-01 sugerida para coleta, em 16/12/2019 (após 04 anos do rompimento) e em 24/12/2015 (logo após rompimento).**

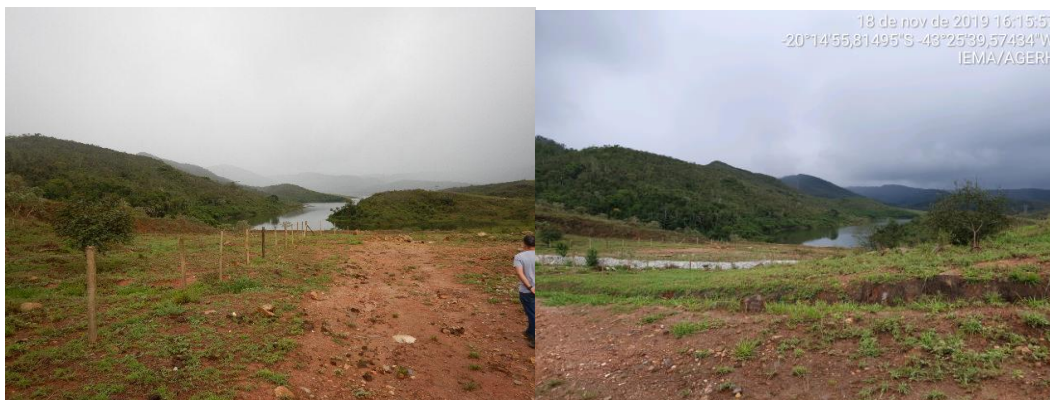
**Figura 02: Registro em campo da área de acesso ao ponto amostral RMD-01 com vistas para o córrego Mirandinha.**

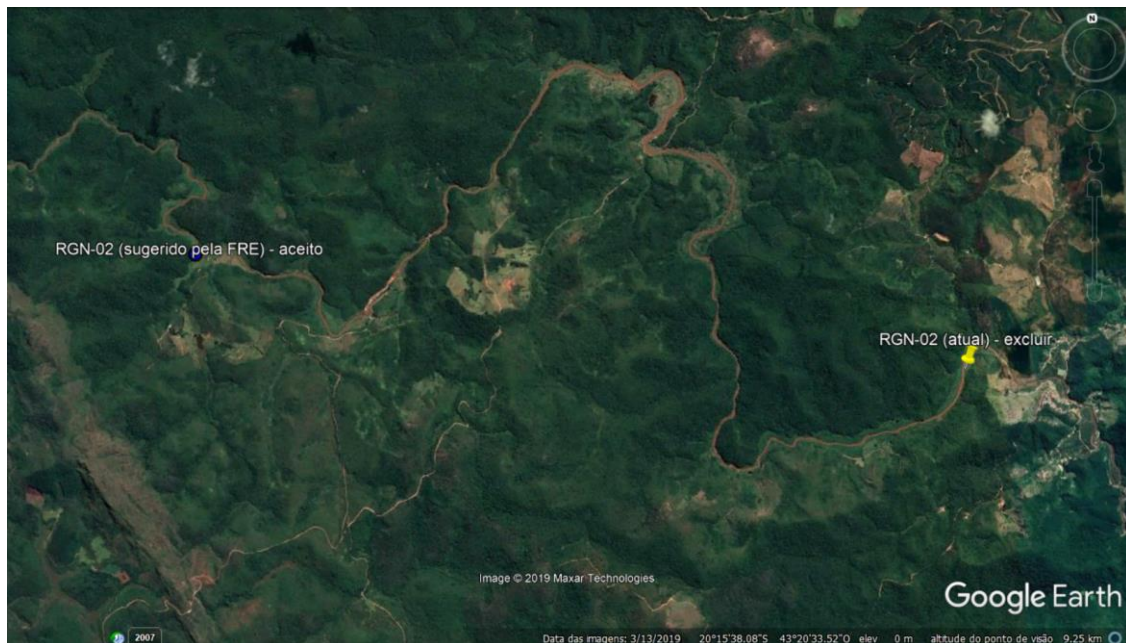
**Figura 03: Localização da estação amostral RGN-02M sugerida para realocação e da estação RGN-02 onde as coletas são realizadas atualmente.**

A equipe do GTA-PMQSQS concorda com a exclusão da estação amostral RGN-02 e com a realocação da estação RGN-02M, porém, devido a existência do córrego que deságua na região, orienta-se a coleta em ponto à montante do córrego e em região com maior profundidade, distanciado de bancos de areia.

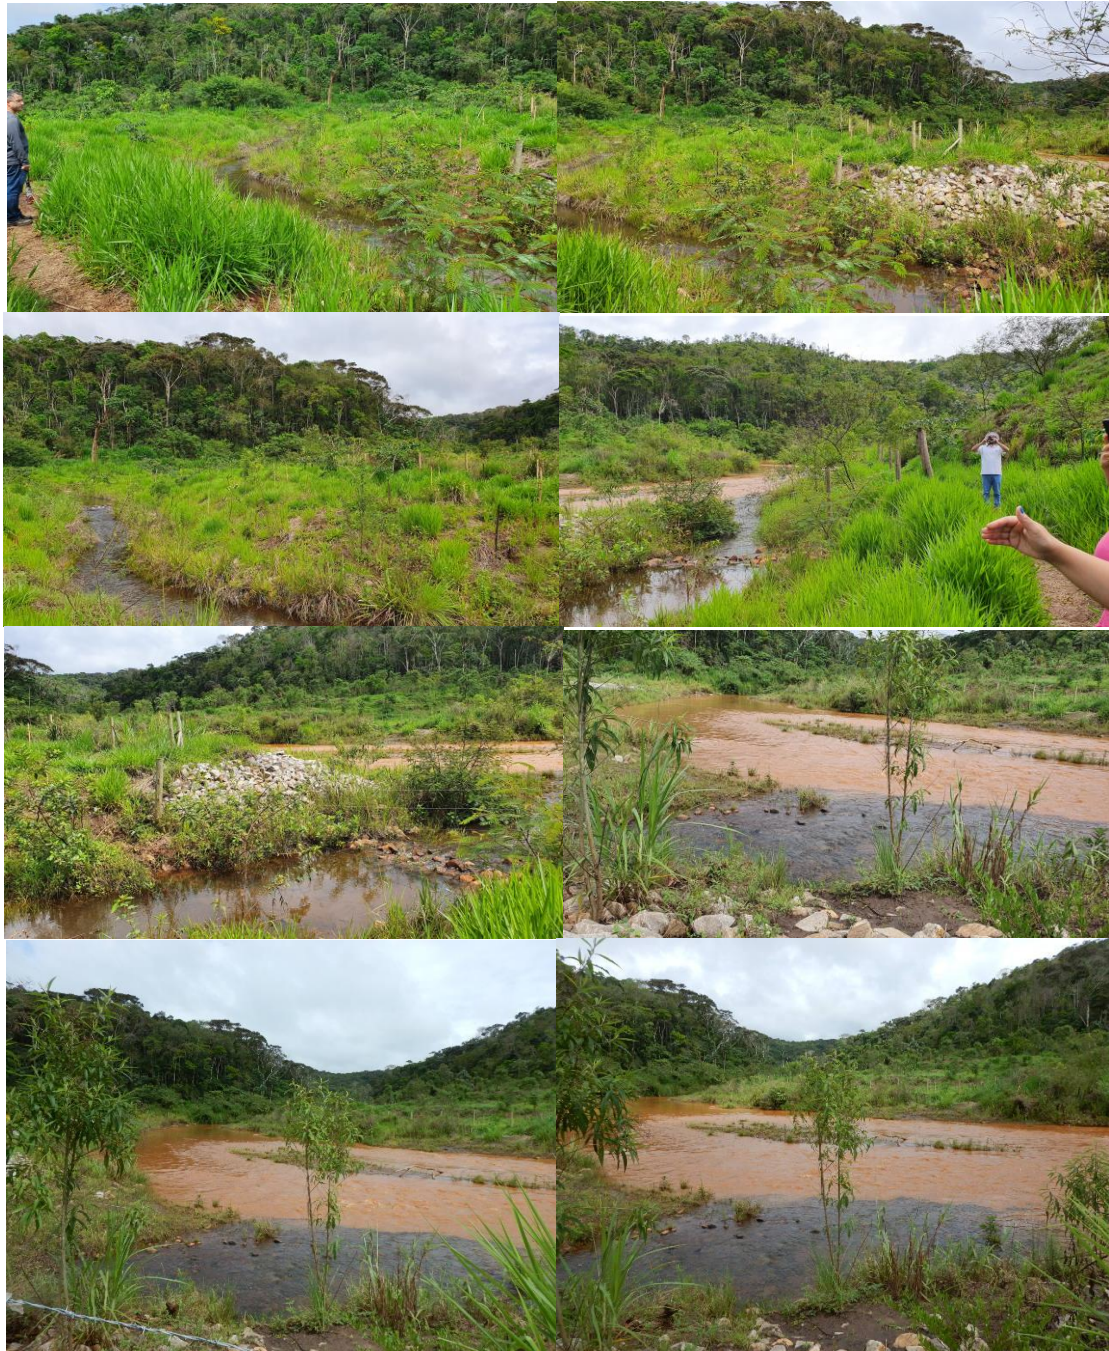
Em vistoria foi possível notar que o entorno do ponto foi revegetado sob orientação da CT-FLOR com gramíneas e espécies arbustivas com bom desenvolvimento. Também observou-se a existência de um córrego que deságua próximo do ponto sugerido. Destaca-se que a região do rio Gualaxo nessa localidade é caracterizada por uma pequena profundidade, não ultrapassando 0,50 metros, e por essa razão, a coleta deverá ocorrer com jardineira e não com embarcação.

**Figura 04: Registro do córrego que deságua próximo da estação RGN-02M, da vegetação do entorno e do rio Gualaxo do Norte onde o ponto se localiza. Sugere-se coleta na curva à montante do córrego.**

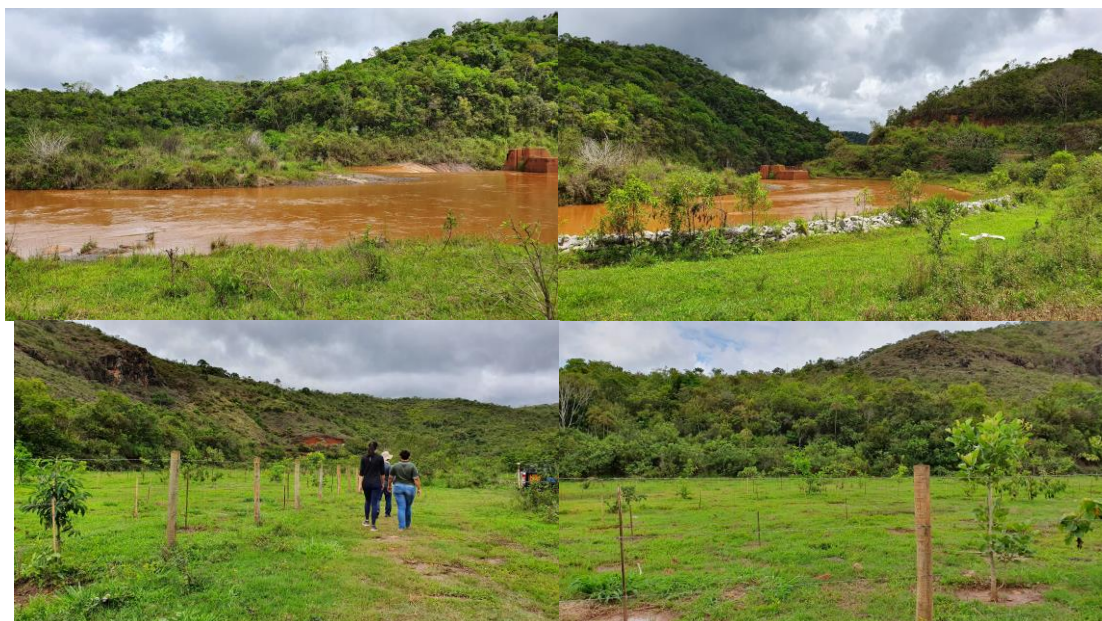
Esse ponto refere-se à área da antiga PCH-Bicas, atingida pelo rejeito. É uma estação com vazão no rio Gualaxo do Norte maior do que no ponto RGN-02M à montante. Também observa-se nessa região o desenvolvimento da vegetação plantada sob orientação da CT-FLOR, estrutura de barraginha para contenção de rejeito.

**Figura 06: Registro da estação RGN-03M sugerida para realocação. O ponto se localiza na antiga PCH-Bicas. Registro do ponto no rio Gualaxo, da barragem de contenção de rejeitos e do entorno revegetado pelo programa da CT-FLOR.**

Devido à proximidade deste ponto RGN-03M com o ponto RGN-02M, a equipe do GTA-PMQQS **não concorda com a realocação da estação e sugere também a exclusão da estação amostral RGN-03**, onde se realizam as coletas atualmente fundamentando-se também na questão de proximidades com outros pontos da malha amostral.

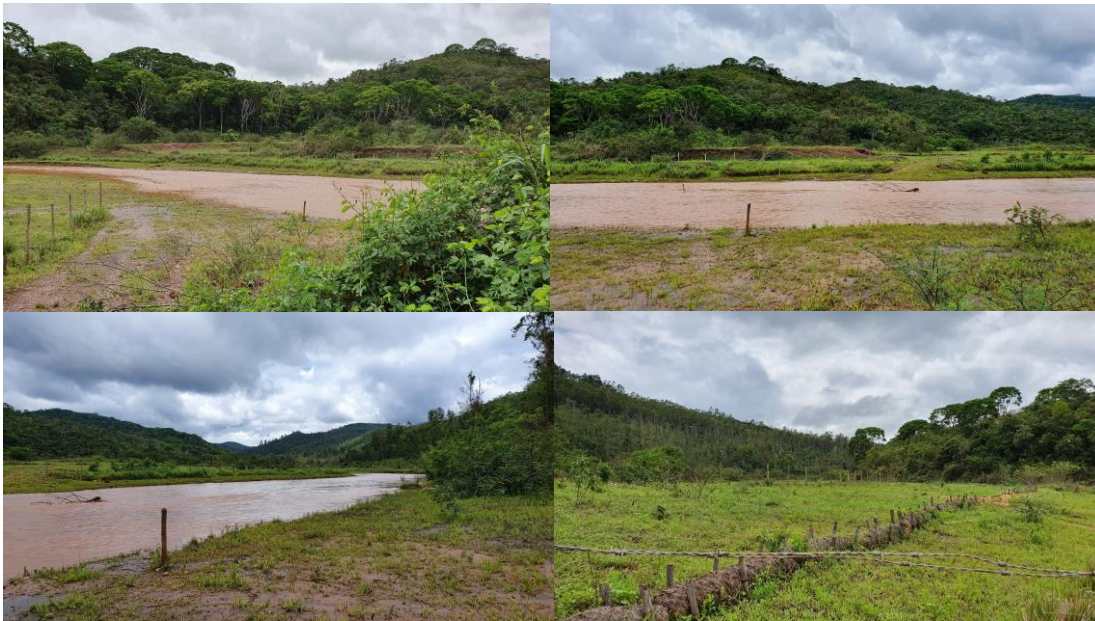
Verificou-se fácil acesso a este ponto através de estrada vicinal em veículo tração. A área do entorno caracteriza-se por pastagem, bem como, apresenta vegetação arbustiva desenvolvida. Nota-se implementação de ações da CT-FLOR.

A profundidade, constatada visualmente, nessa localidade do rio Gualaxo do Norte é de aproximadamente 0,50 m e a vazão aparenta ser menor que a do ponto RGN-03M vistoriado à montante.

**Figura 08: Registro da estação RGN-05M sugerida para realocação. O entorno é revegetado conforme programa da CT-FLOR.**

Devido à proximidade deste ponto RGN-05M com os demais pontos do trecho do rio Gualaxo do Norte, a equipe do GTA-PMQQS **não concorda com a realocação da estação e também sugere a exclusão da estação amostral RGN-05**, onde se realizam as coletas atualmente.

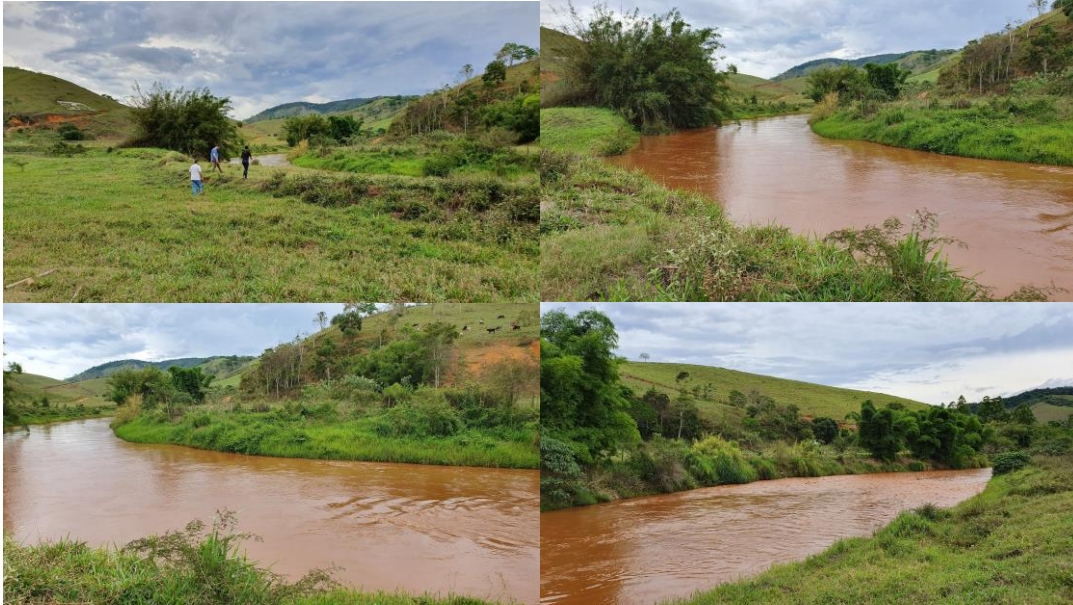
As margens do rio Gualaxo do Norte nessa localidade caracteriza-se por barranco e gramíneas. Visualmente foi possível verificar que a profundidade nesse ponto é maior que os demais (1,0m aproximadamente) e apresenta vazão considerável.

**Figura 10: Registro da estação RGN-07M sugerida para realocação.**

A equipe do GTA-PMQQS concorda com a exclusão da estação amostral RGN-07 e com a realocação da estação RGN-07M.

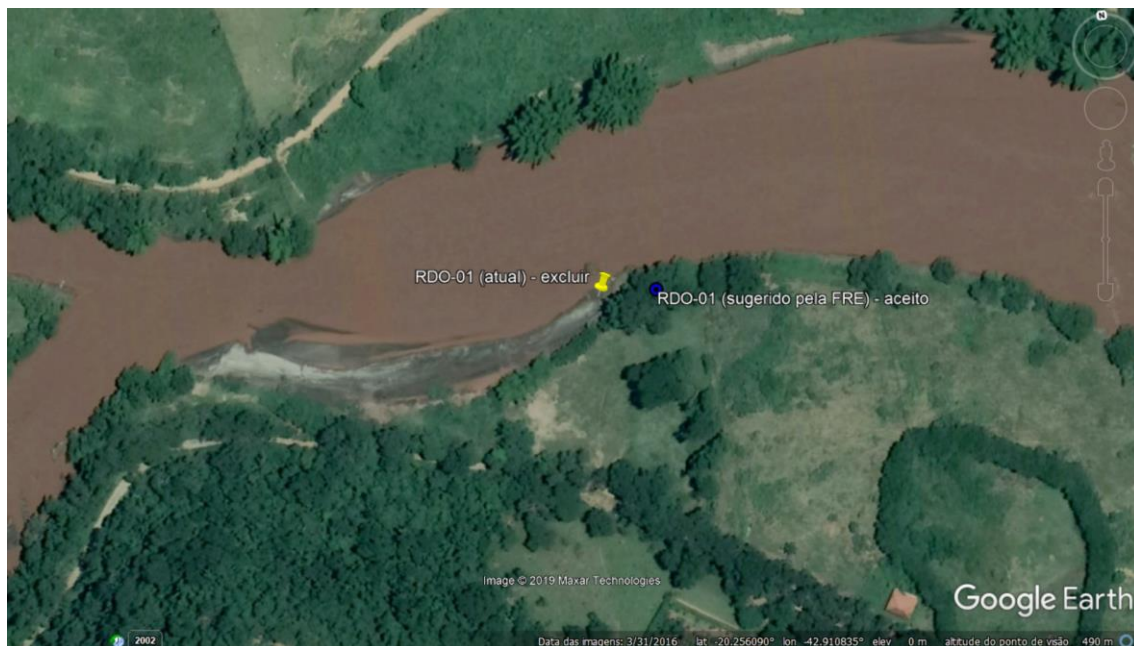
**Figura 11: Localização da estação amostral RDO-01J sugerida para realocação e da estação RDO-01 onde as coletas são realizadas atualmente e onde se localiza uma estação automática cujo acesso foi fechado pelo proprietário do terreno.**

A equipe do GTA-PMQQS concorda com a exclusão da estação amostral RDO-01 e com a realocação da estação RDO-01J.

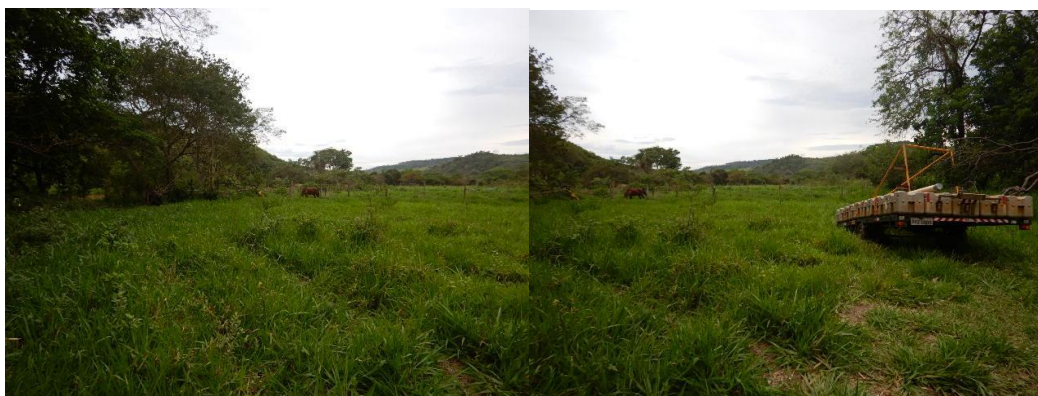
O acesso a área ocorre através de estrada vicinal de fácil acesso com veículo tracionado. O ponto sugerido para realocação, tanto do ponto de coleta quanto da estação automática, está localizado a uns 50 m à jusante, no terreno vizinho.

**Figura 13: Registro do terreno vizinho onde se pretende realocar a estação automática.**

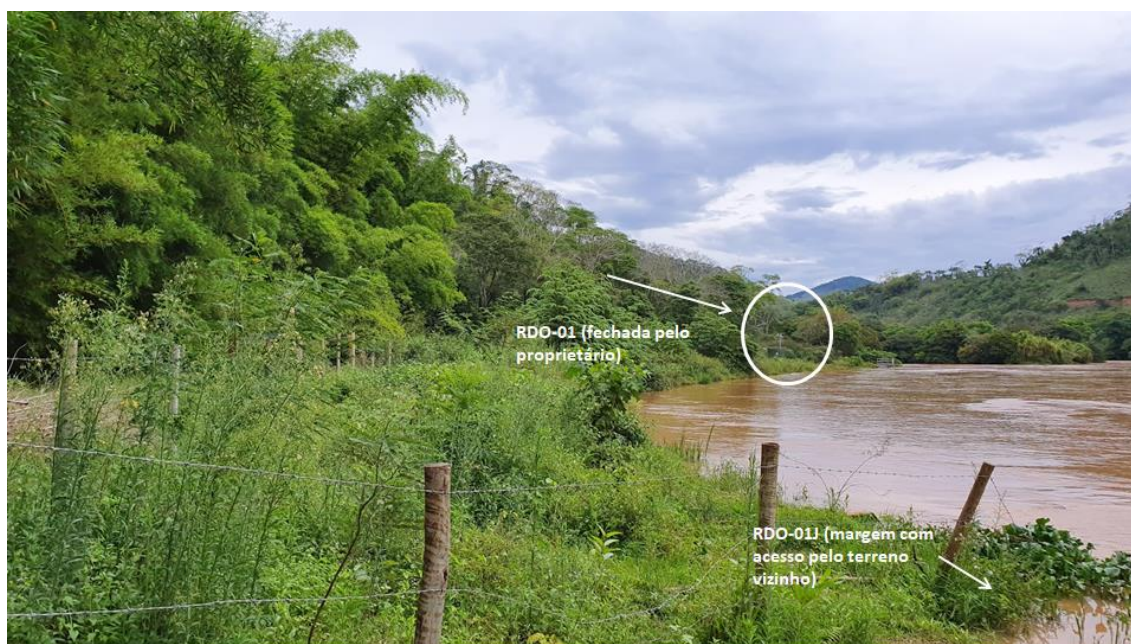
**Figura 14: Registro do terreno onde se localiza o ponto atual com problemas de acesso (RDO-01) e da margem do terreno vizinho onde foi sugerida a realocação (RDO-01J).**

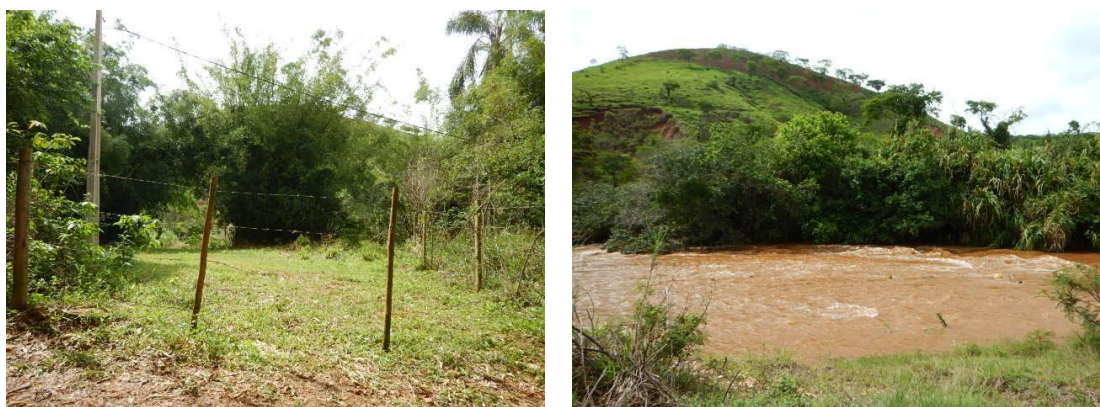
As margens do Rio do Carmo nesta localidade caracteriza-se por barranco e gramíneas, sendo as áreas adjacentes utilizadas para atividade pecuária. Visualmente foi possível verificar que a profundidade nesse ponto é de aproximadamente 1,0 metro e apresenta vazão considerável.

**Figura 16: Registro da área sugerida para realocação (RCA-05J).**

A equipe do GTA-PMQQS concorda com a exclusão da estação amostral RCA-05 e com a realocação da estação RCA-05J.

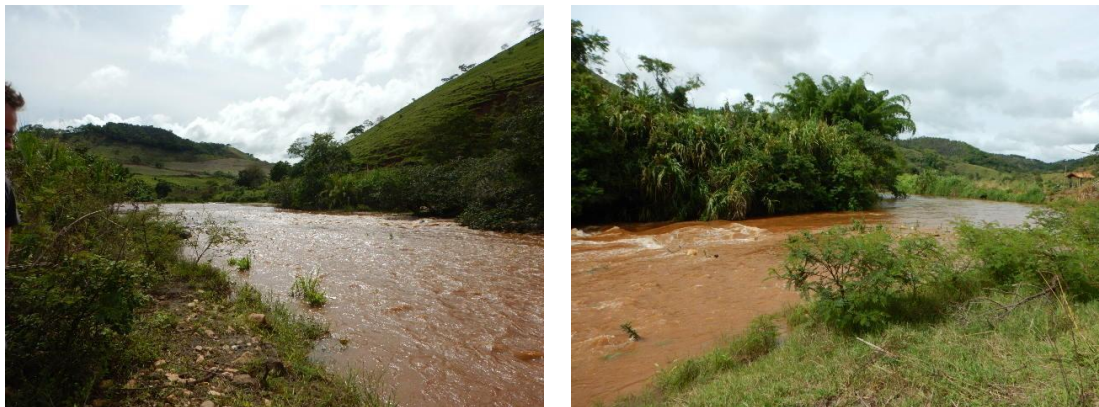
**Figura 17: Registro da área sugerida para realocação (RCA-05J).**

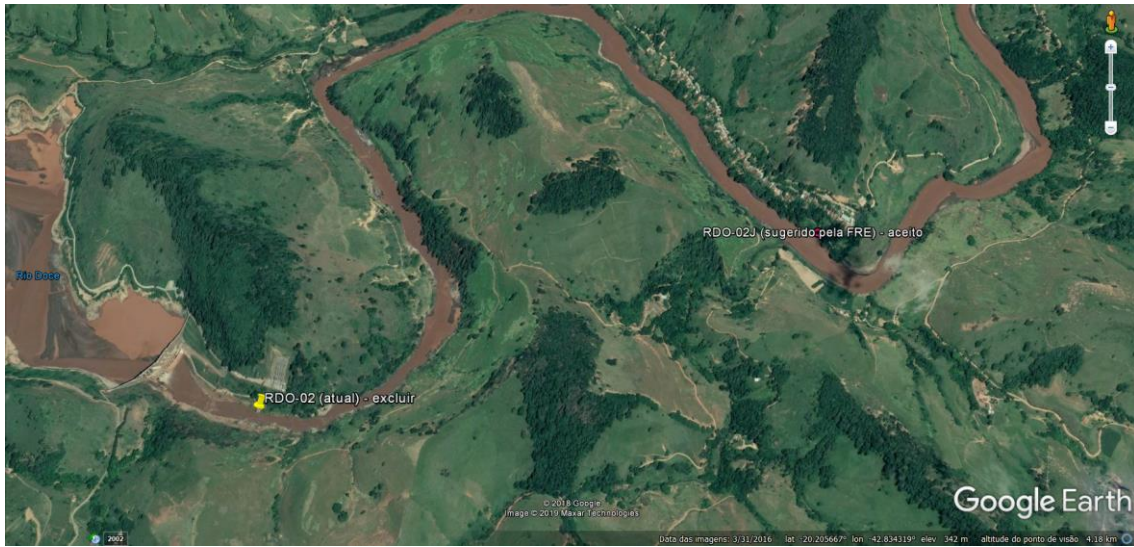
**Figura 18: Localização da estação amostral RDO-02J sugerida para realocação e da estação RDO-02 onde atualmente as coletas manuais não podem ser realizada, apenas amostragens da estação automática.**

Ressalta-se, que com a devida alteração do ponto amostral manual, a estação automática também deverá ser realocada para o novo ponto amostral.

A equipe do GTA-PMQQS concorda com a exclusão da estação amostral RDO-02 e com a realocação da estação RDO-02J.

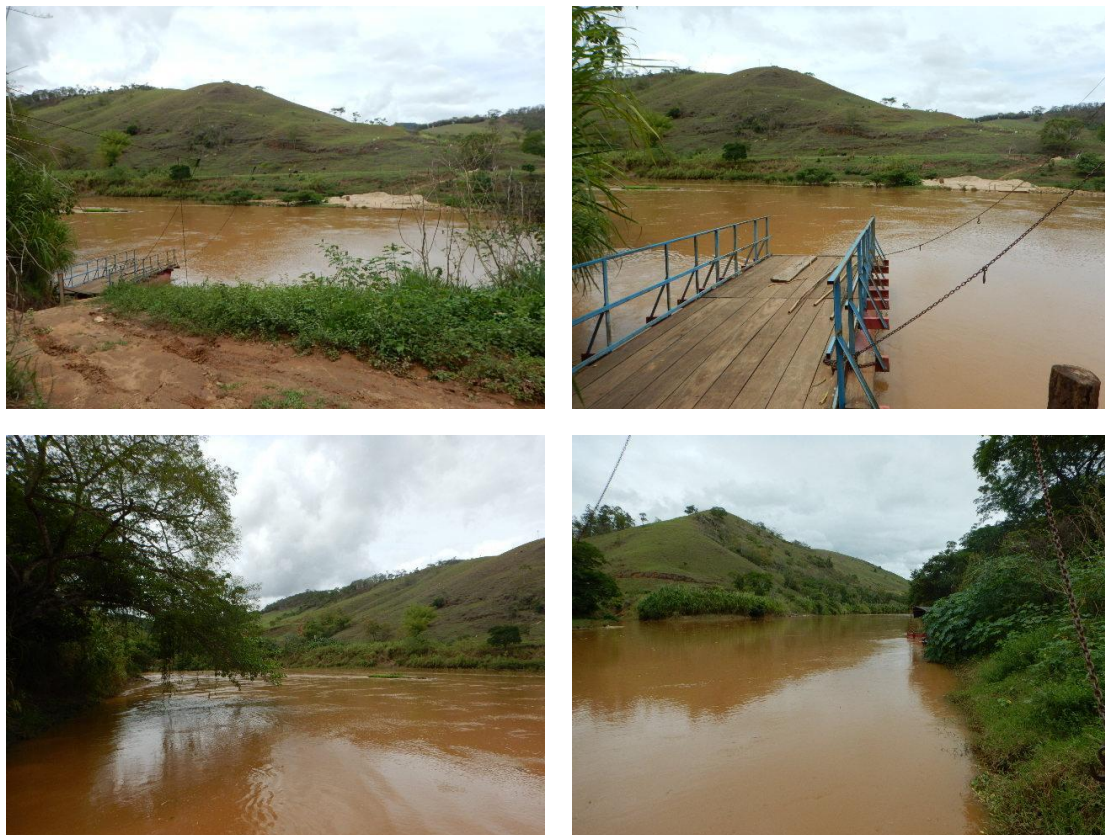
As margens do Rio Doce nesta localidade caracteriza-se por barranco, com presença de vegetação gramínea e arbustiva, sendo as áreas adjacentes utilizadas para atividade pecuária. Visualmente não foi possível verificar a profundidade neste ponto, sendo bastante caudaloso.

**Figura 19: Registro da área sugerida para realocação (RDO-02J)**

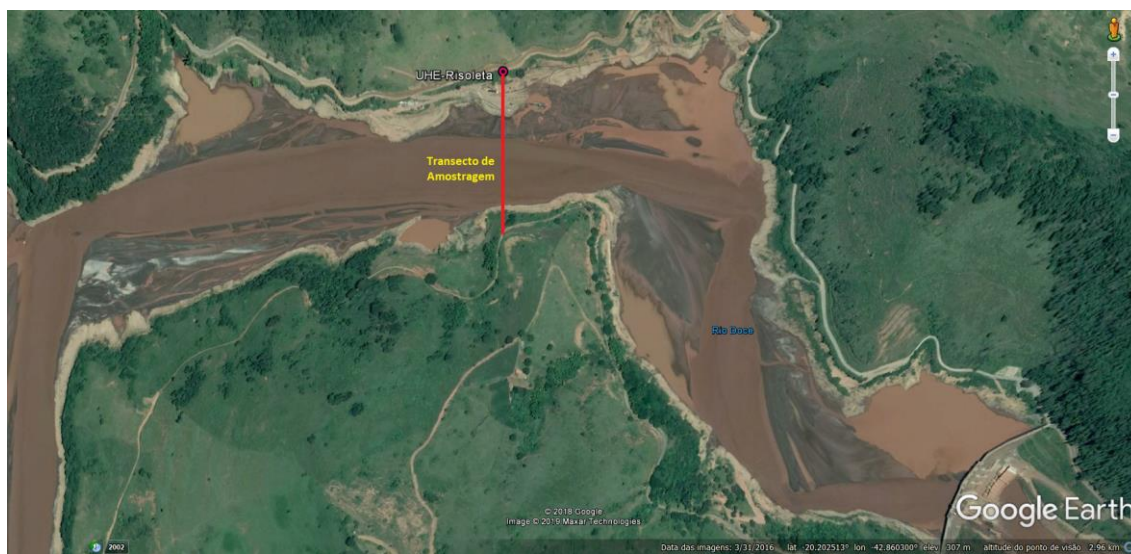
**Figura 20: Localização da estação amostral UHE Risoleta Neves, em destaque o transecto de amostragem no reservatório, partindo do ponto de coordenadas da margem esquerda.**

Ressalta-se, que a amostragem manual, deverá ser realizada de forma composta, ao longo de um transecto perpendicular ao vetor de escoamento do reservatório, partindo do ponto de coordenadas da margem esquerda, acima elencado.

A equipe do GTA-PMQQS solicita a inclusão da estação amostral UHE Risoleta Neves.

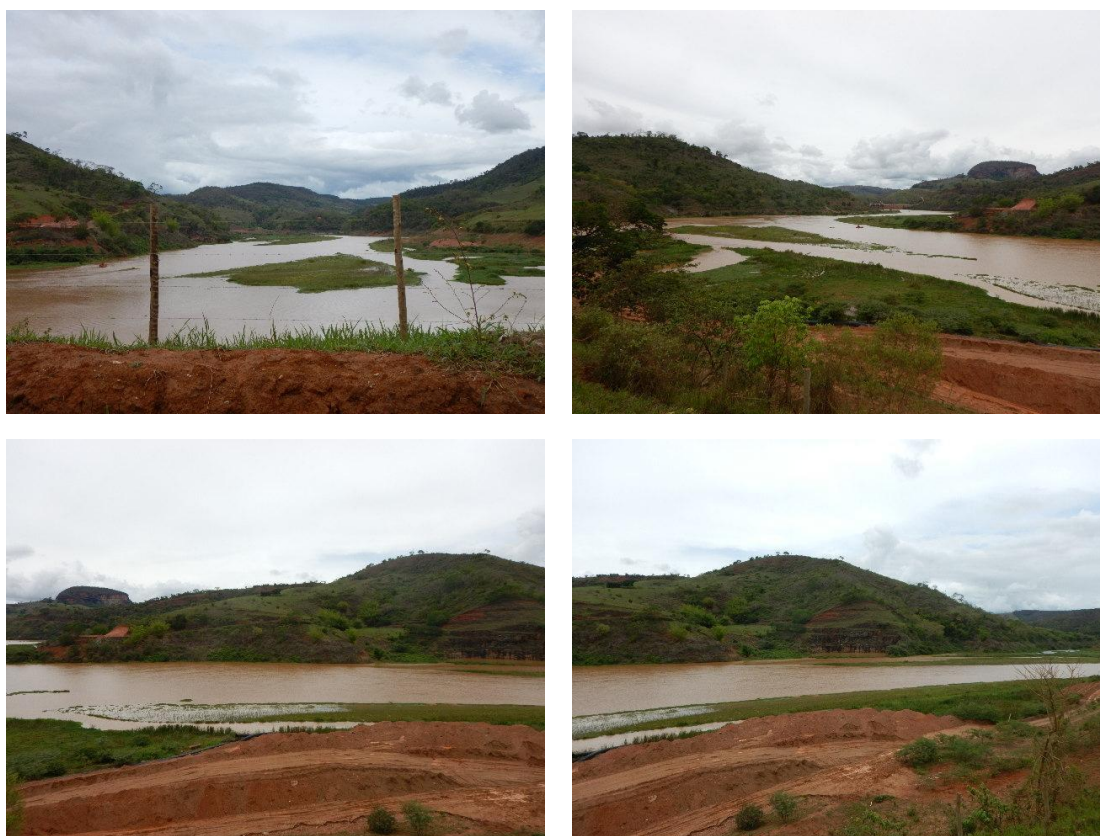
As margens do reservatório nesta localidade caracteriza-se por barranco, com presença de vegetação gramínea e arbustiva, sendo as áreas adjacentes utilizadas para atividade pecuária. Visualmente foi possível verificar que o reservatório se encontra deplecionado, com a formação de muitas ilhas, braços e presença de macrófitas.

**Figura 21: Registro da área sugerida para inclusão da estação amostral UHE Risoleta Neves.**

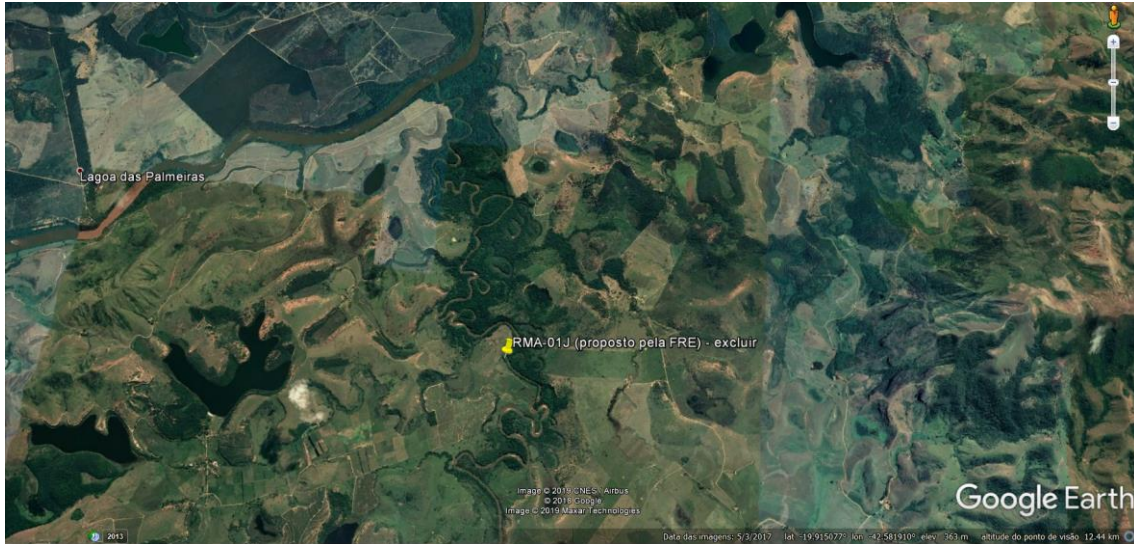
**Figura 22: Localização da estação amostral RMA-01J sugerida para realocação e da estação RMA-01 onde atualmente as coletas manuais são realizadas.**

Considerando dificuldade de acessar o ponto RCA-01J e de acordo com a reunião ocorrida na AGERH em 12.12.2019, equipe do GTA-PMQQS, sugeriu a alteração deste ponto de monitoramento para o ponto amostral do IGAM (coordenada:  $-20.080000^{\circ}/-$

A equipe do GTA-PMQQS concorda com a exclusão da estação amostral RMA-01 e com a realocação da estação RMA-01 - ponto ajustado IGAM.

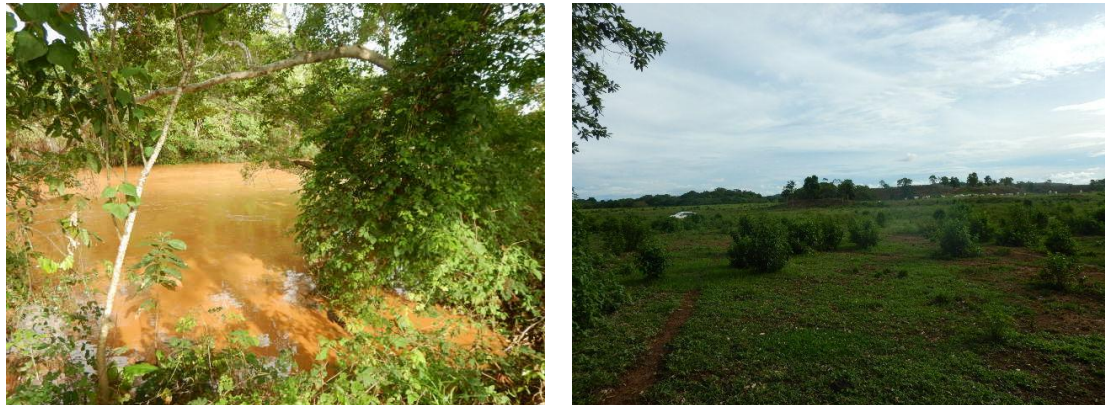
As margens do Rio Matipó nesta localidade caracteriza-se por barranco, com presença de vegetação arbustiva e remanescentes de mata ciliar de pequeno porte, sendo as áreas adjacentes com pastagens, utilizadas para atividade pecuária. Visualmente não foi possível verificar a profundidade neste ponto, sendo bastante caudaloso.

**Figura 23: Registro da área sugerida para realocação (RMA-01J)**

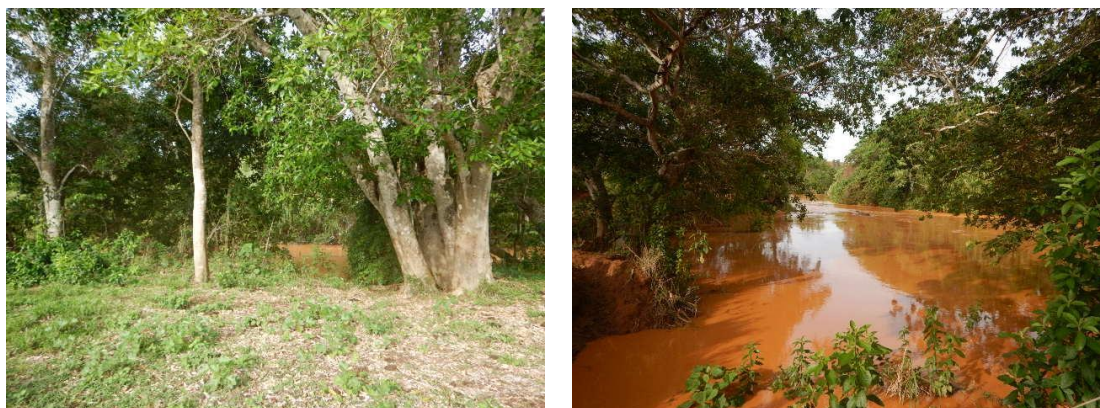
**Figura 24: Registro da área sugerida para realocação (RMA-01J)**

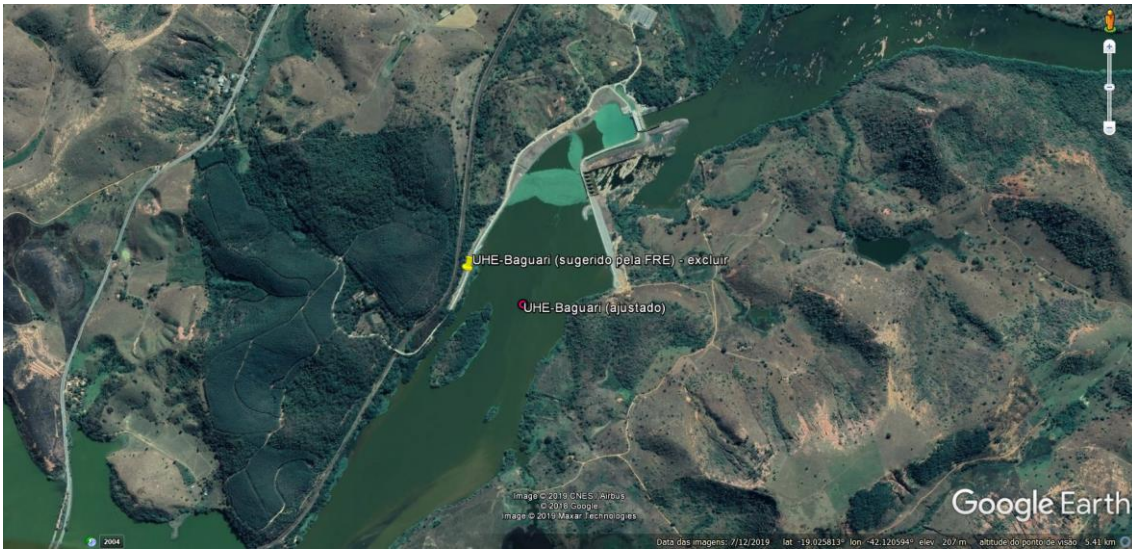
**Figura 29: Localização da estação amostral UHE Baguari sugerida e a localização da estação amostral UHE Baguari - ponto ajustado GTA-PMQQS aceito.**

Considerando a elevada incidência de macrófitas nesta porção do reservatório, a equipe do GTA-PMQQS em reunião ocorrida na AGERH em 12.12.2019, sugeriu a alteração deste ponto de monitoramento para o interior do lago (coordenada: -19.026647°/-42.127547°), de forma a evitar a presença de vegetação aquática.

A equipe do GTA-PMQQS concorda com a inclusão da estação amostral UHE Baguari - ajustado.

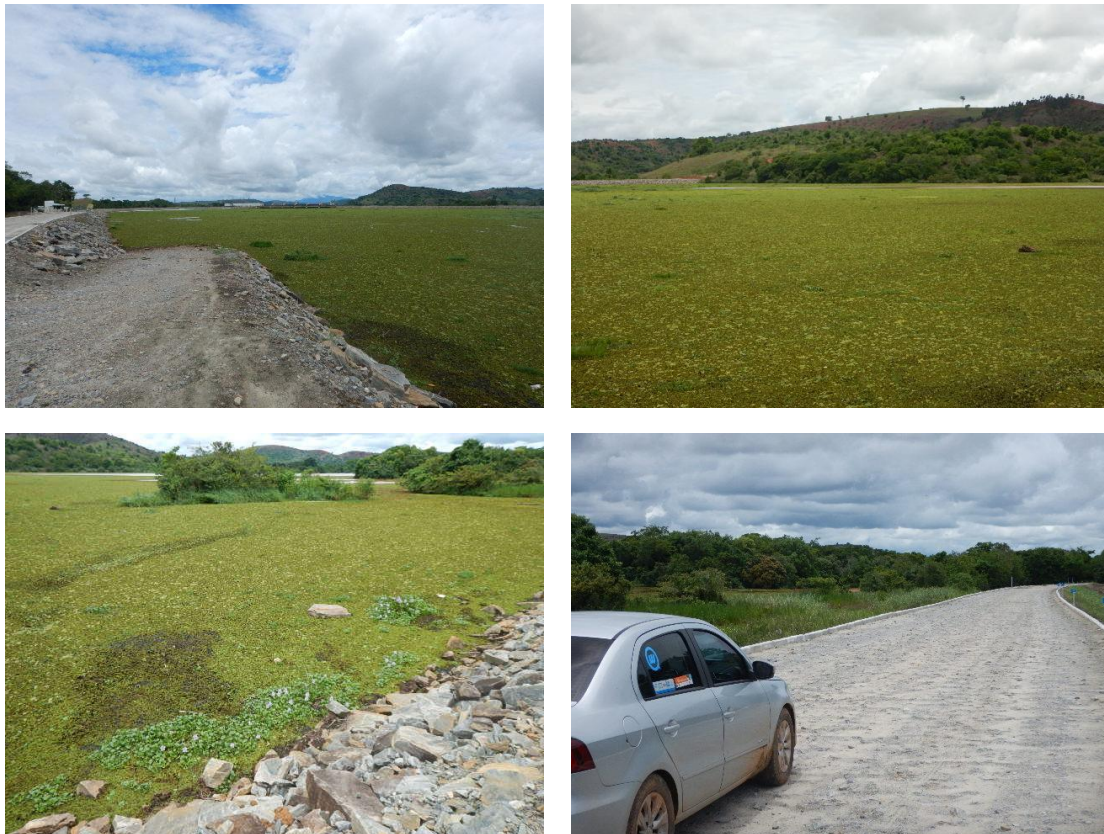
As margens do reservatório nesta localidade caracteriza-se por baixa declividade, com presença de vegetação arbórea e arbustiva. Visualmente foi possível verificar que o reservatório se encontra com capacidade elevada de água, porém, com seu espelho d'água completamente tomado por macrófitas.

**Figura 30: Registro da área sugerida para inclusão da estação amostral UHE Baguari.**

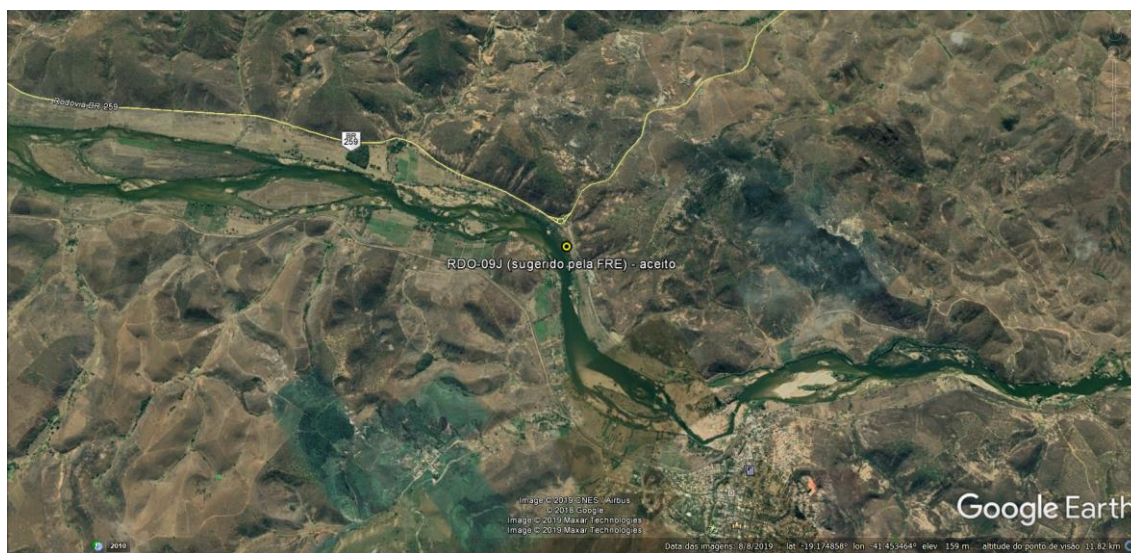
**Figura 31: Localização da nova estação amostral RDO-09J aceita.**

A equipe do GTA-PMQQS **solicita a inclusão da estação amostral RDO-09J.**

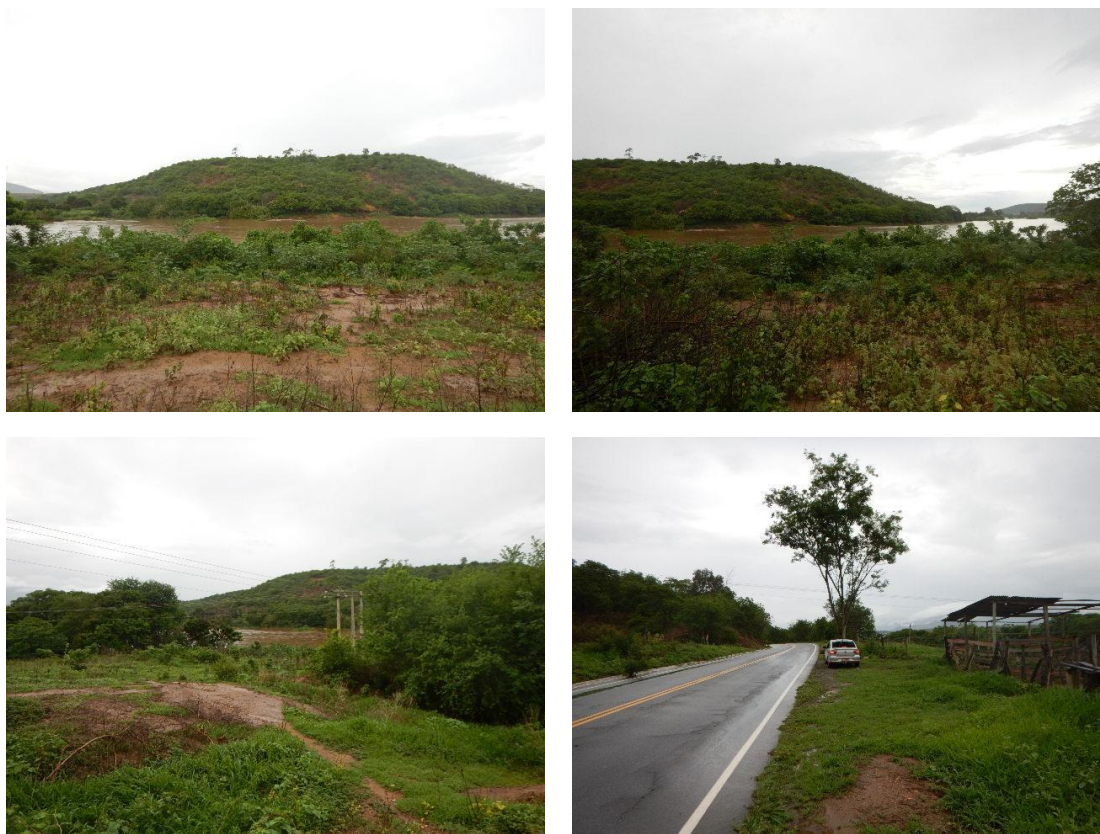
As margens do Rio Doce nesta localidade caracteriza-se por barranco com rochas, onde visualmente não foi possível verificar a profundidade neste ponto, sendo bastante caudaloso.

**Figura 32: Registro da área sugerida para inclusão da estação amostral RDO-09J.**

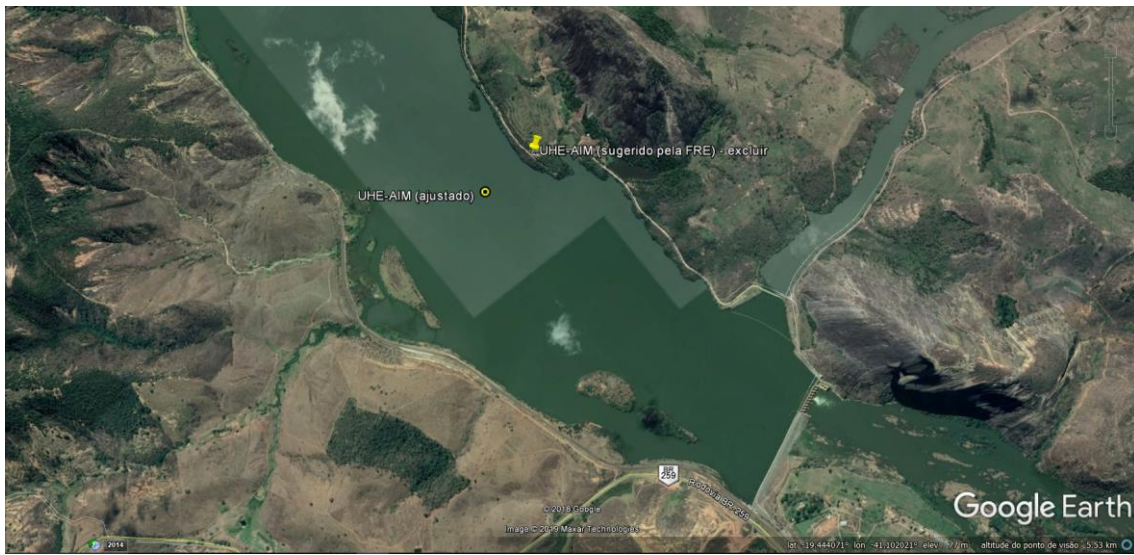
**Figura 33: Localização da estação amostral UHE Aimorés sugerida e a localização da estação amostral UHE Aimorés - ponto ajustado GTA-PMQQS aceito.**

Considerando a existência de uma estrada rural, cuja a drenagem incide diretamente nesta porção do reservatório, a equipe do GTA-PMQQS em reunião ocorrida na AGERH em 12.12.2019, sugeriu a alteração deste ponto de monitoramento para o interior do lago (coordenada:  $-19.438723^{\circ}/-41.100551^{\circ}$ ), de forma a evitar a zona de mistura, proveniente do escoamento vicinal.

A equipe do GTA-PMQQS solicita a inclusão da estação amostral UHE Aimorés – ajustado.

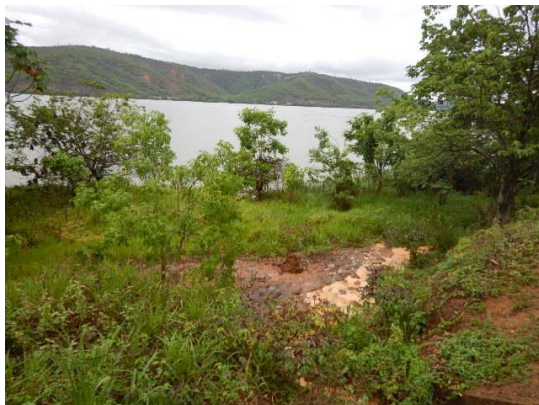
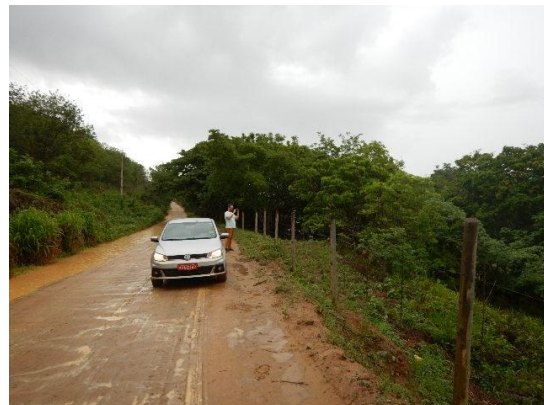
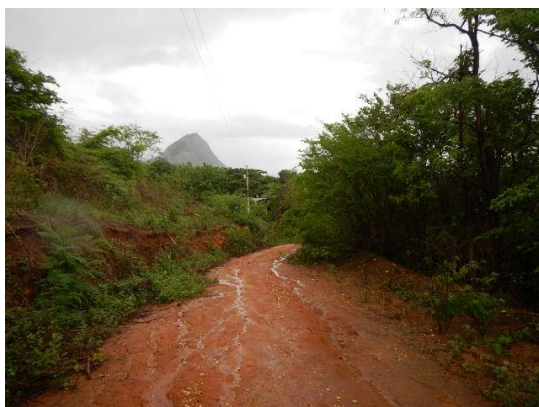
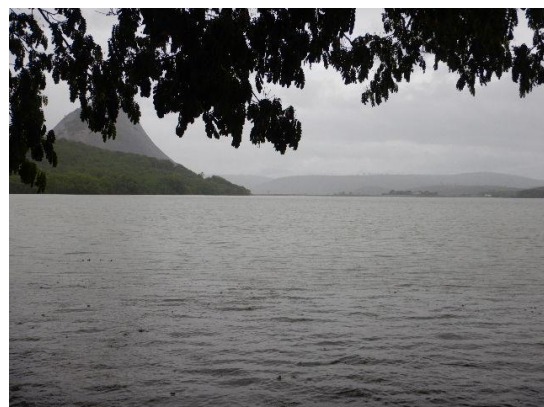
As margens do reservatório nesta localidade caracteriza-se por alta declividade, com presença de vegetação arbórea e arbustiva. Visualmente foi possível verificar que o reservatório se encontra com capacidade elevada de água e seu espelho d'água se encontrava bastante limpo, sem a presença de macrófitas.

**Figura 34: Registro da área sugerida para inclusão da estação amostral UHE Aimorés.**

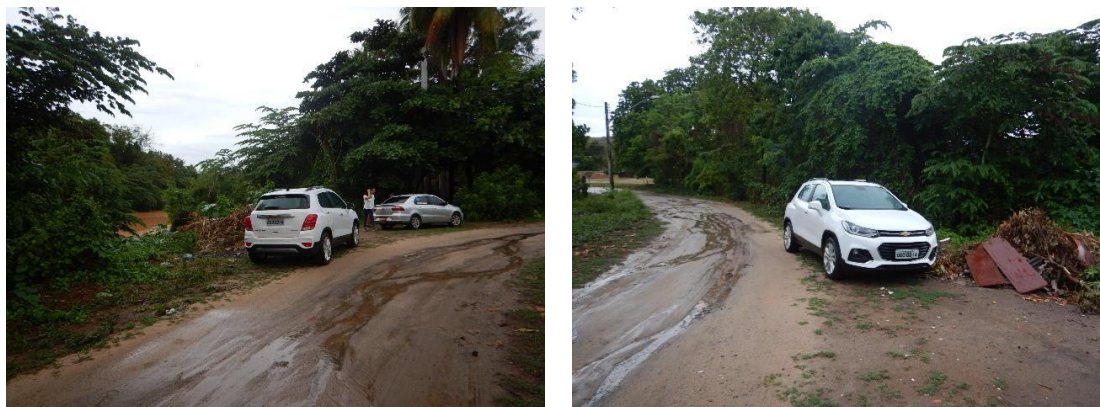
Visualmente não foi possível verificar a profundidade neste ponto, sendo bastante caudaloso na ocasião da vistoria, devido a ocorrência de precipitação elevada nos dias anteriores.

Figura 36: Registro da área sugerida para inclusão da estação amostral RGU-02.

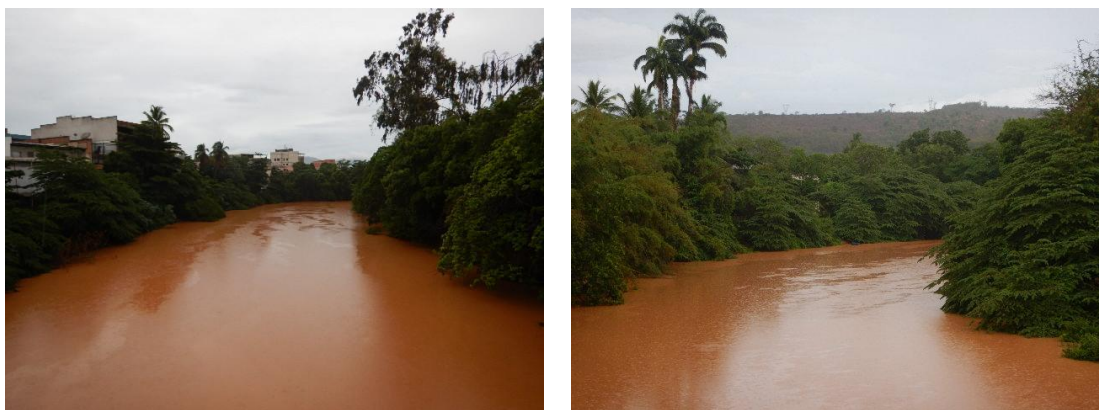
**Figura 37: Registro da área sugerida para inclusão da estação amostral RGU-02.**

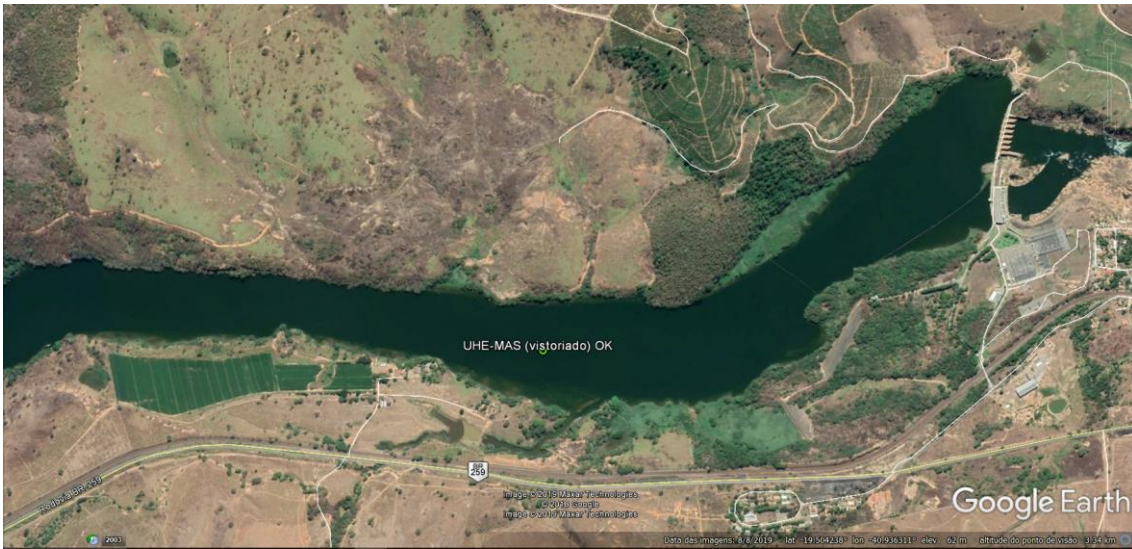
**Figura 38: Localização da nova estação amostral UHE Mascarenhas.**

A equipe do GTA-PMQQS **solicita a inclusão da estação amostral UHE Mascarenhas.**
