**Nota Técnica N° 55 do Grupo Técnico de Acompanhamento do Programa de Monitoramento Quali - Quantitativo Sistemático de Água e Sedimentos do rio Doce, Zona Costeira e Estuários, instituído pelo Comitê Interfederativo – Termo de Transação e Ajustamento de Conduta.**

Vitória, 13 de dezembro de 2019

**ASSUNTO:** Vistoria para redefinição de localização de pontos de monitoramento nos rios monitorados no âmbito do PMQQS

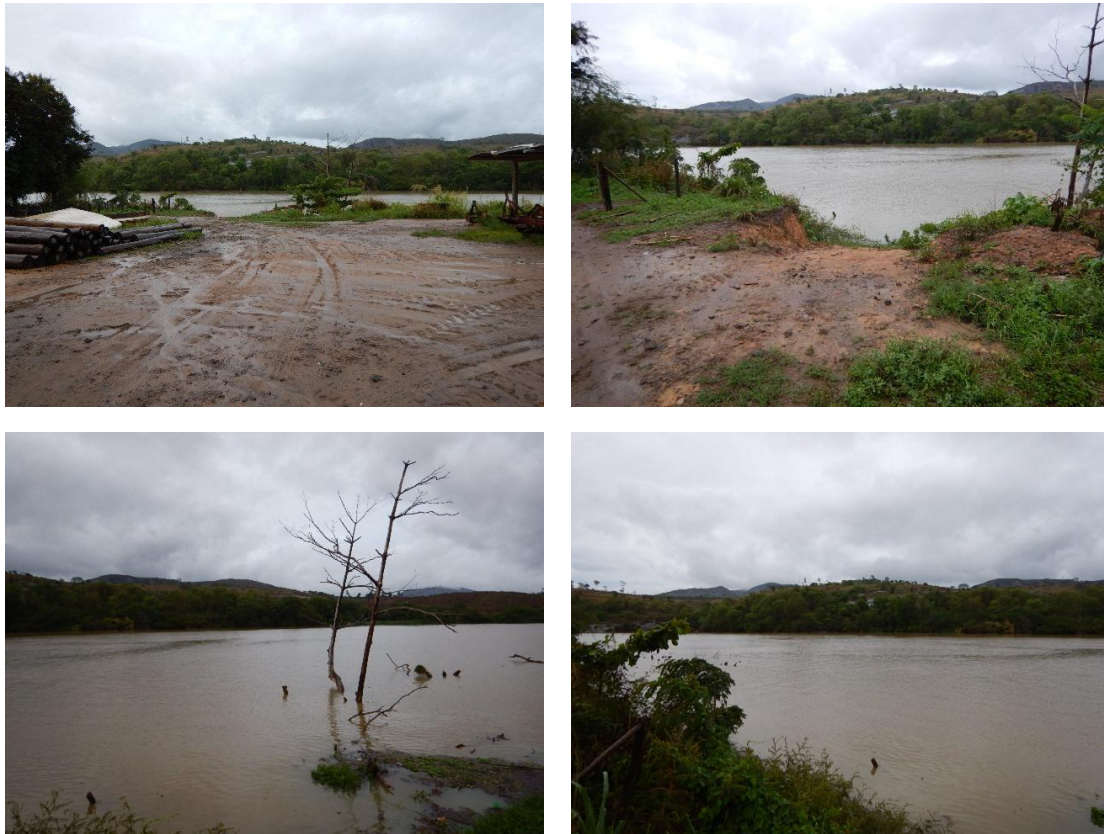
As margens do reservatório nesta localidade caracteriza-se por baixa declividade, com presença de vegetação arbórea, arbustiva e áreas de pastagens adjacentes. Visualmente, pode se inferir que o mesmo se encontra com volume médio de água, apresentando ainda, pouca presença de macrófitas no lago.

**Figura 39: Registro da área sugerida para inclusão da estação amostral UHE Mascarenhas.**
