Nota Técnica N° 103 do Grupo Técnico de Acompanhamento do Programa de Monitoramento Quali-Quantitativo Sistemático de Água e Sedimentos do rio Doce, Zona Costeira e Estuários, instituído pelo Comitê Interfederativo – Termo de Transação e Ajustamento de Conduta.

Vitória, 15 de agosto de 2023

ASSUNTO: Acompanhamento das coletas mensais dos pontos entre Resplendor/MG e Colatina/ES.

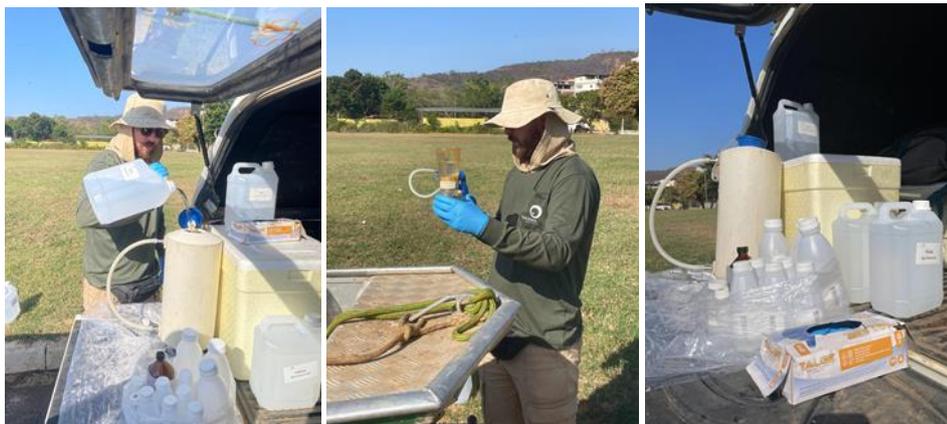
Esse procedimento é de suma importância para assegurar a segurança e o bem-estar de todos os membros envolvidos na expedição de campo, reduzindo possíveis riscos e acidentes. Após a sessão de segurança, foi feita a verificação de todos os equipamentos, garantindo o adequado funcionamento de cada um deles. Além disso, foram realizadas medições dos brancos de campo (conforme ilustrado

na Figura 01) e dos equipamentos, com o objetivo de identificar e corrigir eventuais interferências, bem como detectar possíveis contaminações nas amostras e nos instrumentos utilizados.

Figura 01 - A, B, C. Local de realização do Branco em Resplendor/ES.

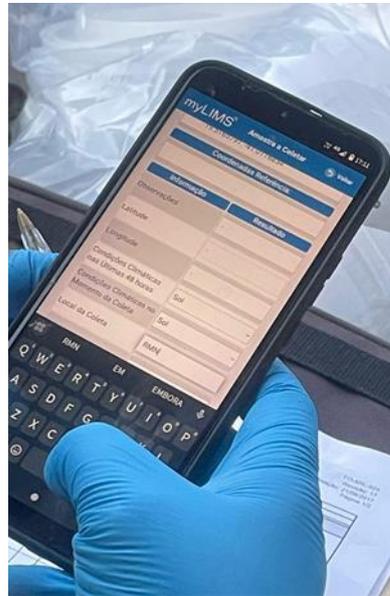
Após a conclusão do procedimento de Branco, surgiu uma dúvida em relação à prática de transcrever informações na Cadeia de Custódia em formato físico, ou seja, em papel. Diante disso, a equipe do Tommasi apresentou o aplicativo de celular denominado “Mylims” (Figura 02), que os coletores utilizam para registrar os dados de forma supostamente mais segura. No entanto, a equipe que acompanhou a apresentação expressou preocupações sobre a extensão da cobertura de sinal, uma vez que existem pontos específicos onde não há disponibilidade de sinal de telefone móvel.

Os coletores explicaram que o sistema do aplicativo está em fase de ajustes e que, atualmente, estão adotando um sistema híbrido que combina o uso do aplicativo e do registro em papel. Eles enfatizaram que a intenção é migrar para a utilização exclusiva do aplicativo, funcionando de maneira independente e *offline*, ou seja, sem depender de conectividade de rede.

Figura 02. Uso do app “Mylims” - Cadeia de custódia digital.

Dessa forma, é importante destacar que o GTA ressalta a necessidade de manter sempre em mãos uma cópia impressa das informações registradas. Essa precaução é crucial para garantir que, em caso de qualquer problema técnico com os dispositivos eletrônicos, nenhuma informação valiosa obtida no campo seja perdida ou comprometida.

Portanto, o GTA reforça a importância de adotar uma abordagem cautelosa, mantendo redundância nos métodos de registro e assegurando a preservação integral dos dados coletados durante as operações de campo, independentemente das circunstâncias.

- A utilização de um aplicativo *offline* é uma medida eficaz. Contudo, como precaução, sugere-se que os membros da equipe estejam equipados com um *powerbank* à disposição para lidar com possíveis falhas de bateria nos telefones celulares durante as coletas, além do aporte das fichas em papel para eventualidades;

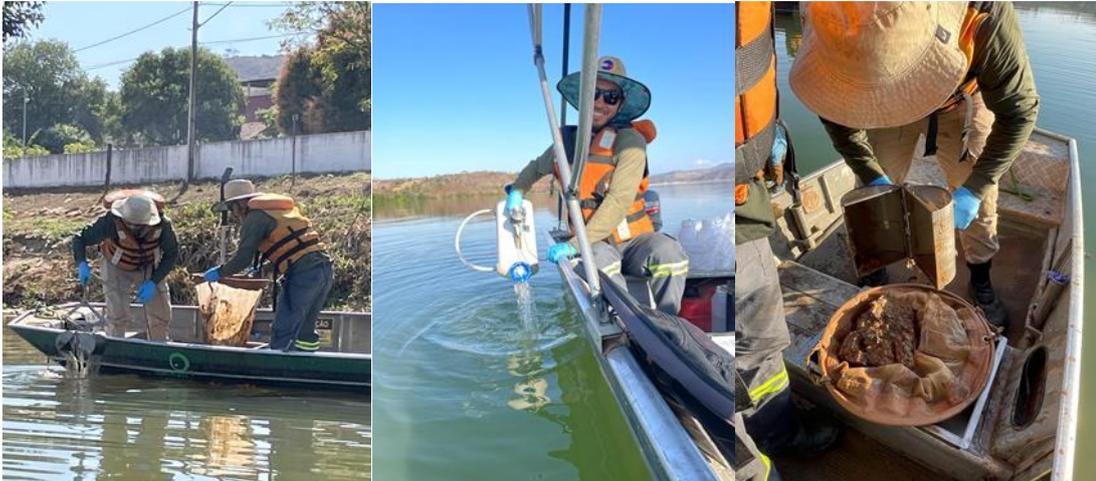
Antes de iniciar o processo de coleta, o GTA observou que todas as frascarias estavam devidamente etiquetadas e, após as coletas, elas foram armazenadas corretamente. As amostras foram prontamente preservadas em gelo nos frascos, assegurando a sua integridade e minimizando qualquer risco de contaminação. As Figuras 03 e 04, ilustram a equipe em ação na embarcação nas coletas de água, sedimento e bentos.

Figura 03. Equipe em ações nas coletas.

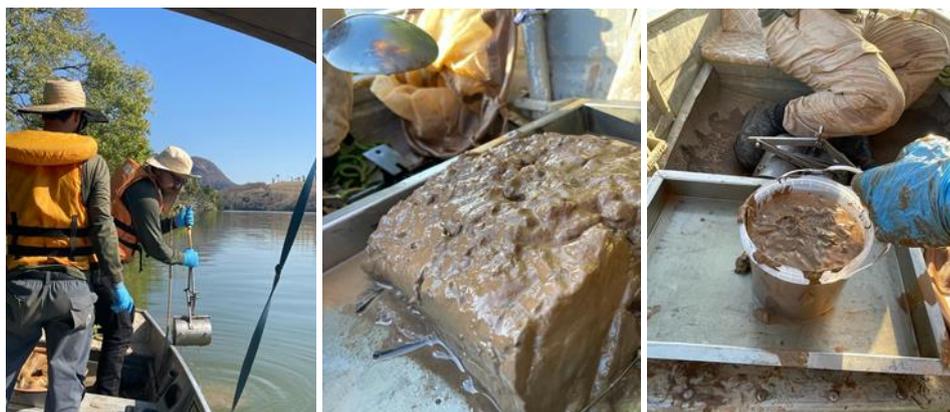
Figura 04. Procedimento de coleta de sedimento.

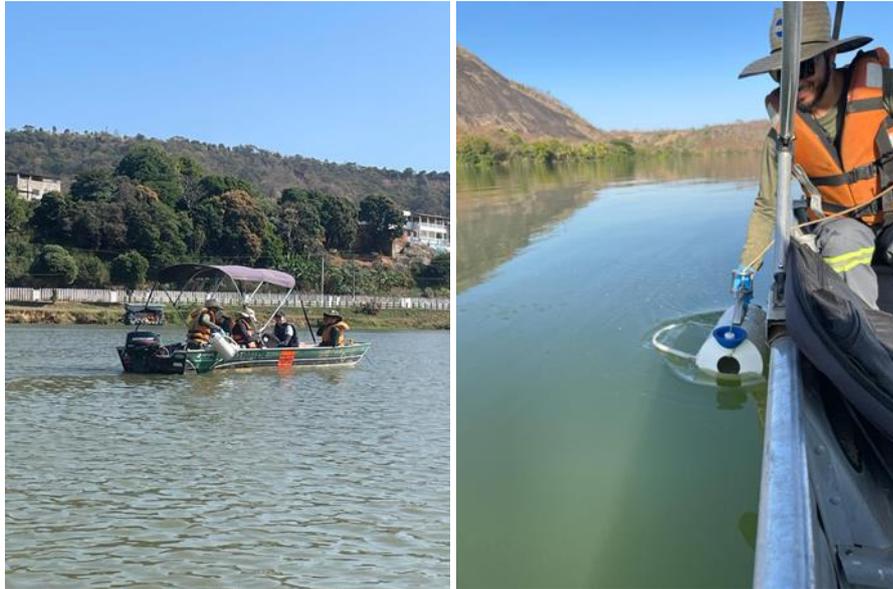
No primeiro dia de coleta (11/07/2023), realizaram-se as amostragens nos pontos RDO 10 e UHE AIM (Figura 05). Durante esta etapa, constatou-se que a sequência de amostragem foi conduzida de maneira apropriada, assim como o tempo de leitura das sondas utilizadas. Ao avaliar a uniformidade do rio, determinou-se que a amostragem mais adequada para o ponto RDO 10 seria a composta, devido às variações de condutividade que excederam 10%.

Uma observação crucial nesses dois pontos de amostragem, relevante também para os demais pontos de coleta, diz respeito à quantidade de formol e lugol adicionada para a preservação das amostras. É de suma importância ressaltar que esses preservantes devem ser introduzidos nas amostras de maneira uniforme e precisa, a fim de evitar grandes discrepâncias entre diferentes amostras. Durante as atividades de campo, notou-se que essa adição era realizada de maneira empírica, sem um método de medição rigoroso. O GTA enfatiza que essa etapa pode ser executada com maior precisão por meio da utilização de uma proveta graduada, por exemplo, o que garantiria uma maior acurácia no processo de amostragem.

Outro aspecto de relevância é que o Guia Nacional de Coleta e Preservação de Amostras da CETESB estabelece que as amostras preservadas com formol ou lugol devem ser acondicionadas e transportadas em uma caixa térmica separada das demais amostras, a fim de prevenir possíveis contaminações cruzadas. Portanto, é imperativo que essa prática seja rigorosamente observada para manter a integridade das amostras.

Figura 05. imagens dos pontos RDO 10 e UHE AIM, respectivamente.

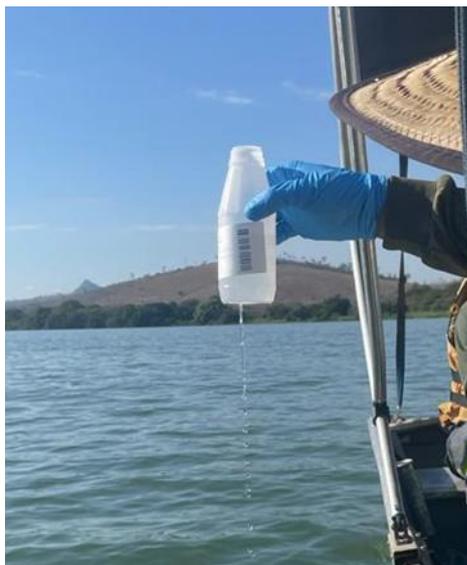
Nesse ponto em particular, surgiu uma inconformidade que merece destaque nesta Nota Técnica, relacionada ao recipiente utilizado para preservar a matriz “água superficial” para a análise de sulfeto. Foi observado que, ao transferir a amostra para o recipiente destinado ao envio aos laboratórios, o recipiente de sulfeto estava danificado, possivelmente por questões relacionadas ao lote ou à fabricação. No entanto, não havia, a bordo, recipientes de reserva para lidar com esse tipo de ocorrência imprevista (Figura 06).

Figura 06. Frasco furado para análise de sulfeto.

Nesse cenário, a equipe tomou a iniciativa de acionar outra embarcação para buscar um recipiente de reserva em terra. É importante ressaltar que o reagente utilizado para preservar as amostras de sulfeto é o acetato de zinco. Assim, é crucial garantir que o problema com o recipiente não tenha causado perda desse preservante nos demais frascos do mesmo lote, pois isso poderia resultar na inviabilização de todas as amostras coletadas para análise de sulfeto.

Embora, nesse caso específico, a presença de duas embarcações tenha permitido uma rápida solução, é importante considerar que, em situações normais, apenas uma embarcação conduz todas as coletas. Uma sugestão válida é incluir, durante o momento de embarque, uma verificação detalhada dos recipientes extras e a elaboração de um *checklist*. Essa tarefa pode ser atribuída a um membro da equipe designado para essa responsabilidade, a fim de evitar a necessidade de interromper o processo de coleta após o início com a garrafa de Van Dorn, retornar à costa e, então, retomar a coleta.

Uma medida eficaz também seria realizar uma inspeção prévia do exterior dos recipientes antes do embarque, a fim de verificar se estão aparentemente intactos e aptos para uso.

- Recomenda-se a realização de *checklist* minucioso da qualidade física externa dos recipientes de amostras antes do embarque. Essa medida preventiva auxilia na preservação das amostras e minimiza o risco de contaminação indesejadas;

- Em todos os embarques, é de extrema importância incluir um conjunto adicional de recipientes. Essa medida visa prevenir a perdas de esforços amostrais e otimizar o tempo em caso de imprevistos durante o processo;

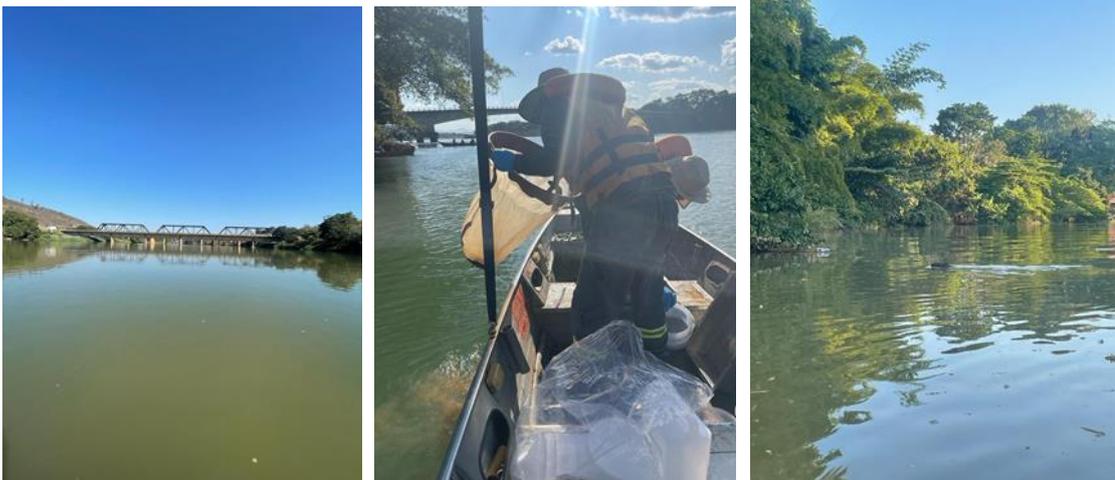
No segundo dia (12/07/2023), a equipe dirigiu-se ao primeiro local de coleta (RMH01). Durante a análise da homogeneidade do rio, as medições indicaram que a amostragem simples era mais apropriada para esse ponto. A sequência de amostragem foi conduzida de maneira correta, e o tempo de leitura das sondas foi adequadamente mantido.

Durante a coleta de sedimentos, enfrentou-se considerável dificuldade nesse ponto específico. Como resultado, a coleta de sedimentos foi realizada um pouco depois de onde foi feita a coleta de bentos. Posteriormente, a equipe seguiu para o próximo ponto de coleta (RDO 11).

Por fim, no último ponto de coleta do dia, RGU-02, os procedimentos foram executados de maneira correta. No entanto, minutos antes do início da coleta, observou-se uma capivara emergindo do rio exatamente no ponto original de coleta. Esse evento resultou em agitação da água naquela região, tornando a coleta mais desafiadora naquele momento. Diante dessa situação, optou-se por realizar a coleta a uma distância de 5 metros do ponto original.

A Figura 07 ilustra os pontos de coleta RMH 01, RDO 11 e RGU 02.

Figura 07. imagens dos pontos RMH 01, RDO 11 e RGU 02, respectivamente.

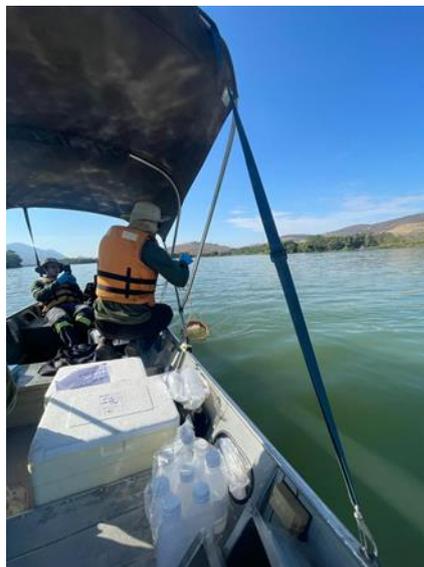
No último dia de supervisão das atividades de coleta pelo GTA (13/07/2023), a equipe iniciou o embarque no ponto UHE-MAS (Figura 08). Novamente, deparou-se com a mesma questão relativa à frascaria utilizada nas análises de sulfeto. Isso reforça a significância crucial de sempre ter uma frascaria adicional prontamente disponível na embarcação, acompanhada pelo reagente de preservação da amostra. Essa precaução visa a evitar quaisquer perdas durante o processo de coleta, garantindo a integridade dos dados obtidos.

Figura 08. Ponto UHE MAS.

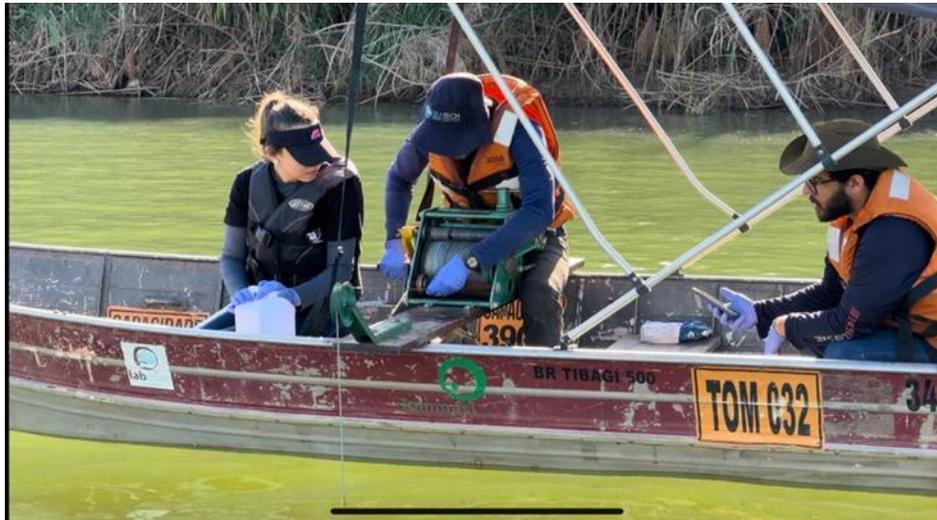
No ponto de coleta RDO 12, além das matrizes coletadas referente a água, sedimento e bentos pelo laboratório Tommasi, procedeu-se à medição da descarga sólida pelo Labmar, um aspecto fundamental na avaliação do transporte de sedimentos e na análise dos processos relacionados à

qualidade da água (Figura 09). A medida de descarga sólida oferece informações vitais sobre a quantidade de sedimentos e partículas em suspensão que estão sendo transportados pelo fluxo de água em determinado trecho do corpo d'água, e por isso deve ser executado com muita destreza e cuidado para garantir a precisão e exatidão dessa análise.

Figura 09. Execução da medida de descarga sólida pelos colaboradores no primeiro ponto na RDO 12.

A medição de descarga sólida geralmente deve envolver o uso de equipamentos e técnicas especializadas, o que possibilita a obtenção de dados mais precisos e confiáveis sobre a quantidade de sedimentos transportados, proporcionando uma compreensão completa dos processos hidrosedimentológicos (Carvalho *et al.*, 2000; Carvalho, 2008; Santos *et al.*, 2001). Durante a atividade de coleta, esse procedimento encontrou desafios iniciais devido ao travamento da roldana do equipamento. Após persistência por parte da equipe de coleta, a água foi descartada no primeiro ponto de medição de descarga sólida, e depois feita a medida novamente ao conseguirem destravar a roldana, possibilitando assim a primeira medida. Nos pontos subsequentes, devido às dificuldades enfrentadas, a equipe optou por empregar uma abordagem alternativa, utilizando a corda graduada.

No entanto, é importante observar uma possível inconformidade nesse contexto, uma vez que as análises foram realizadas de maneira diferente em diferentes pontos do rio, que compuseram uma mesma amostra para base de cálculos. Além disso, o uso da corda graduada introduz uma maior margem de erro durante o processo de amostragem, pois depende da destreza e habilidade do coletor ao longo de todo o procedimento, garantindo uma descida e subida da corda de maneira padronizada, sem variações significativas de velocidade.

Um outro aspecto observado foi a aparente condição desgastada do equipamento empregado na medição de descarga sólida. Portanto, o GTA destaca a importância de considerar a substituição do equipamento por versões de melhor qualidade para as próximas etapas, ou mesmo manter a manutenção deste em dia, visando evitar a recorrência de situações semelhantes que foram observadas em campo.

Devido às dificuldades constantes durante a avaliação de descarga sólida, o GTA solicita esclarecimentos acerca das condições do treinamento em descarga sólida para os colaboradores envolvidos nessa coleta específica e daqueles que compõem o corpo de coletores para tal parâmetro. É importante verificar se eles já receberam o treinamento em algum momento, visto que isso é fundamental para aprimorar o processo.

Assegurar a consistência e uniformidade nos métodos de medição de descarga sólida é crucial para obter resultados confiáveis e representativos. A adoção de equipamentos adequados e a padronização dos procedimentos de coleta contribuirão para a precisão dos dados obtidos e, conseqüentemente, para uma avaliação mais precisa dos processos hidrossedimentológicos ao longo do corpo d'água em análise dentro do PMQQS.

- O GTA-PMQQS solicita esclarecimentos relacionado às certificações referentes aos cursos de amostragem de descarga sólida dos colaboradores envolvidos nessa coleta específica e daqueles que compõem o corpo de coletores para tal parâmetro;
