ANEXO FOTOGRÁFICO –RELATÓRIO FINAL- ARGOS IV

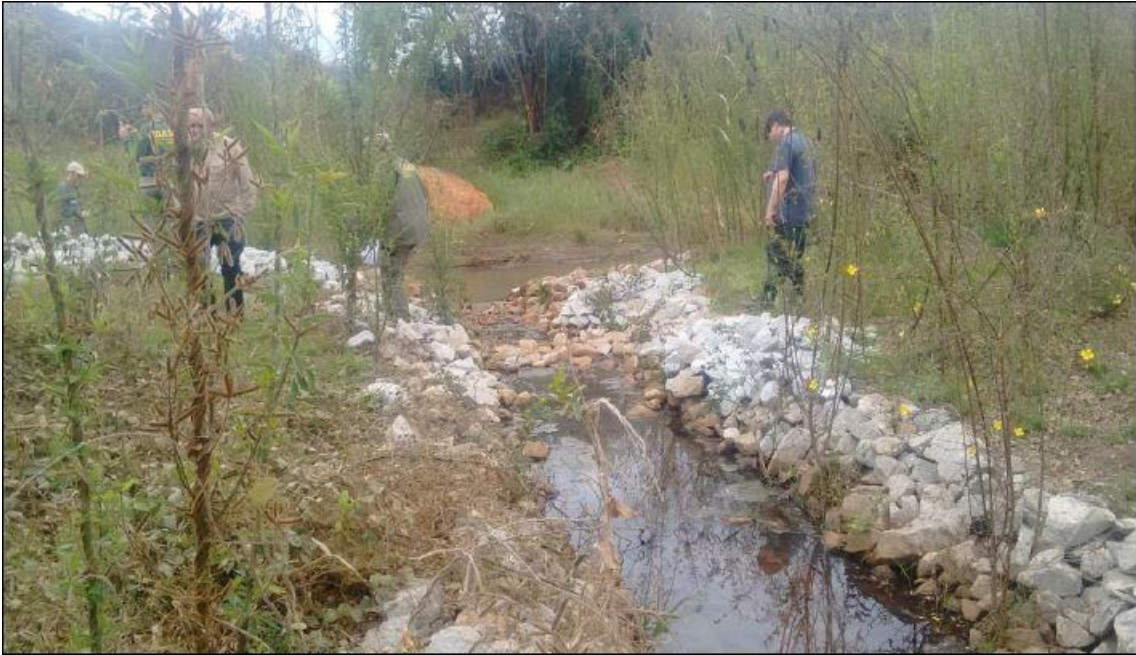
Foto 1. Grupo G1. Ponto ITS15. Não apresenta erosão e vestígios de animais de criação, permitindo o plantio de espécies florestais.

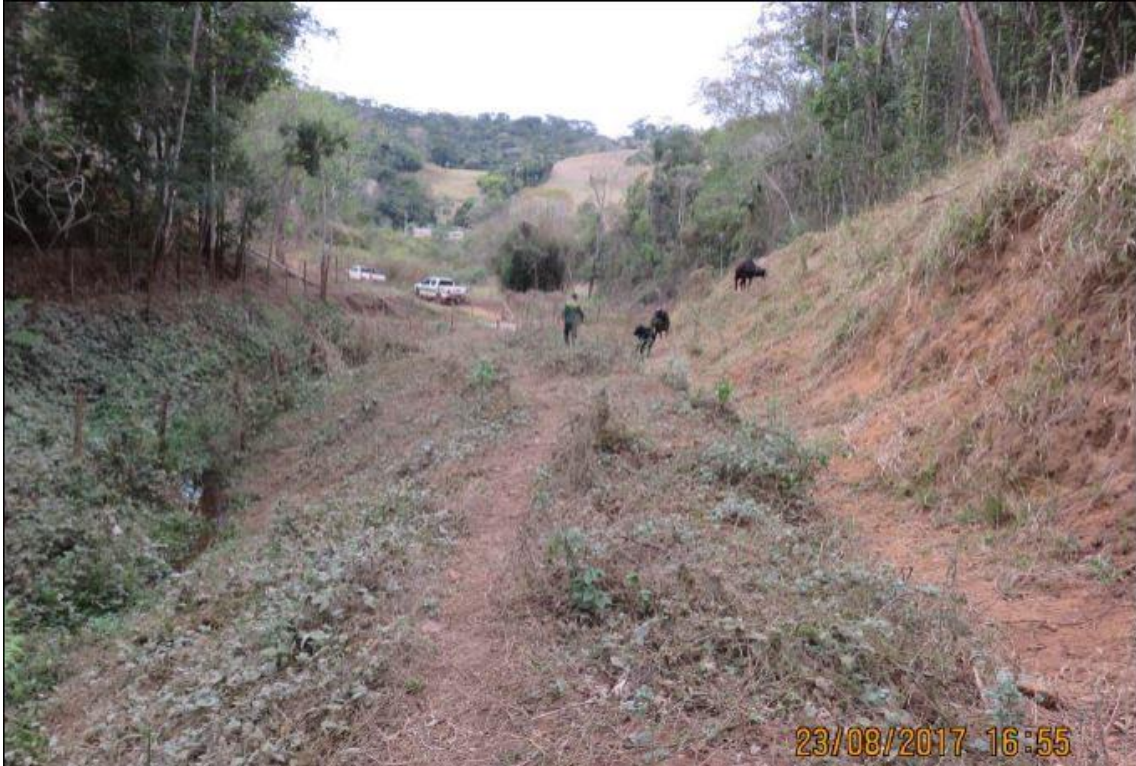
Foto 3. Grupo G2. Ponto ITG49, com a presença de gado bovino, ensejando providências consideradas de baixa complexidade.

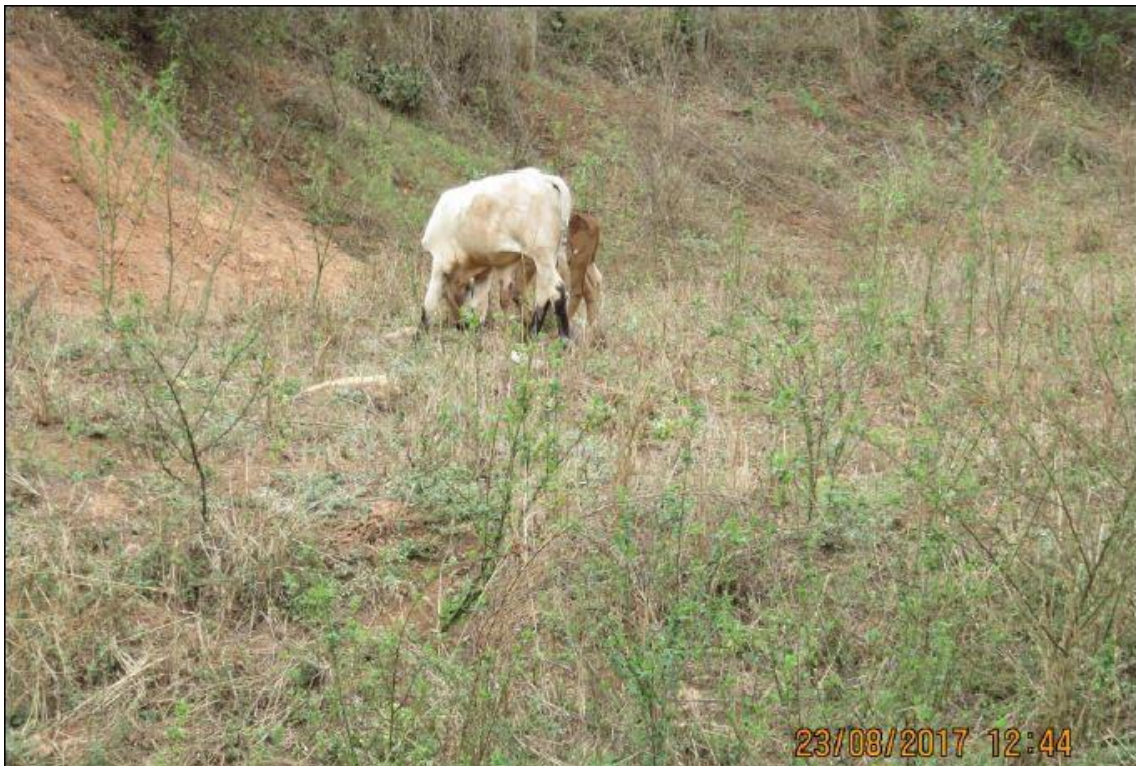
Foto 4. Grupo G2. Gado bovino, animais de criação presentes no ponto ITG29. Ações corretivas de baixa complexidade.

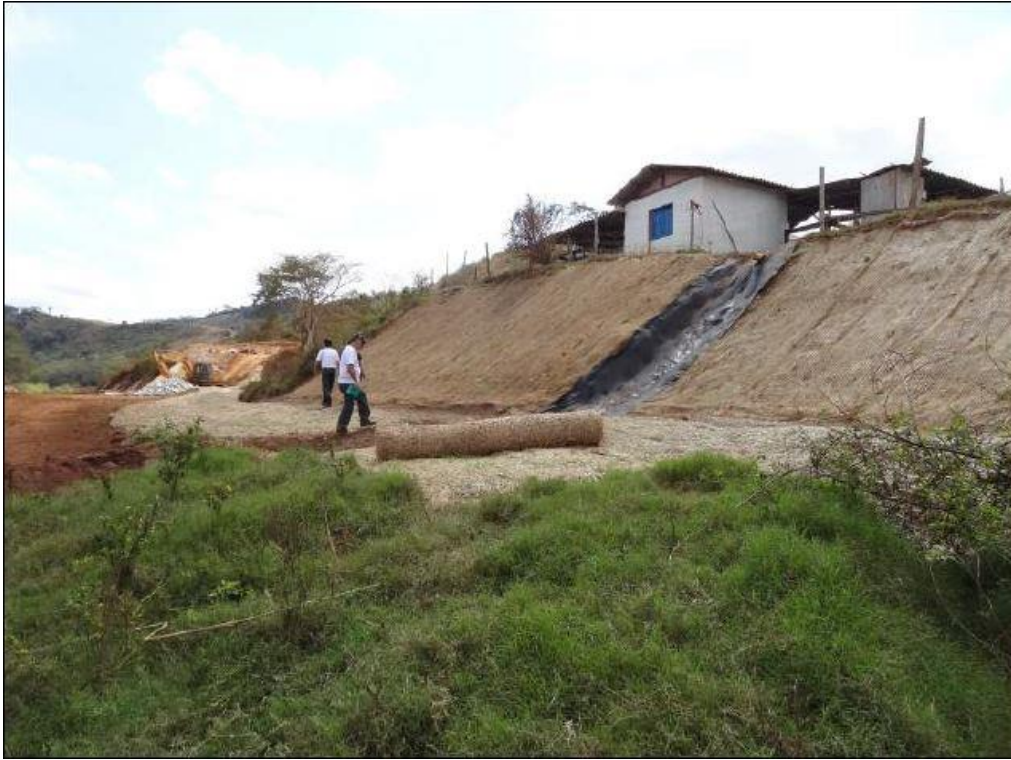
Foto 5. Grupo G3. Ponto ITG66 com trechos que necessitam de intervenções concomitantes ao plantio de mudas florestais.

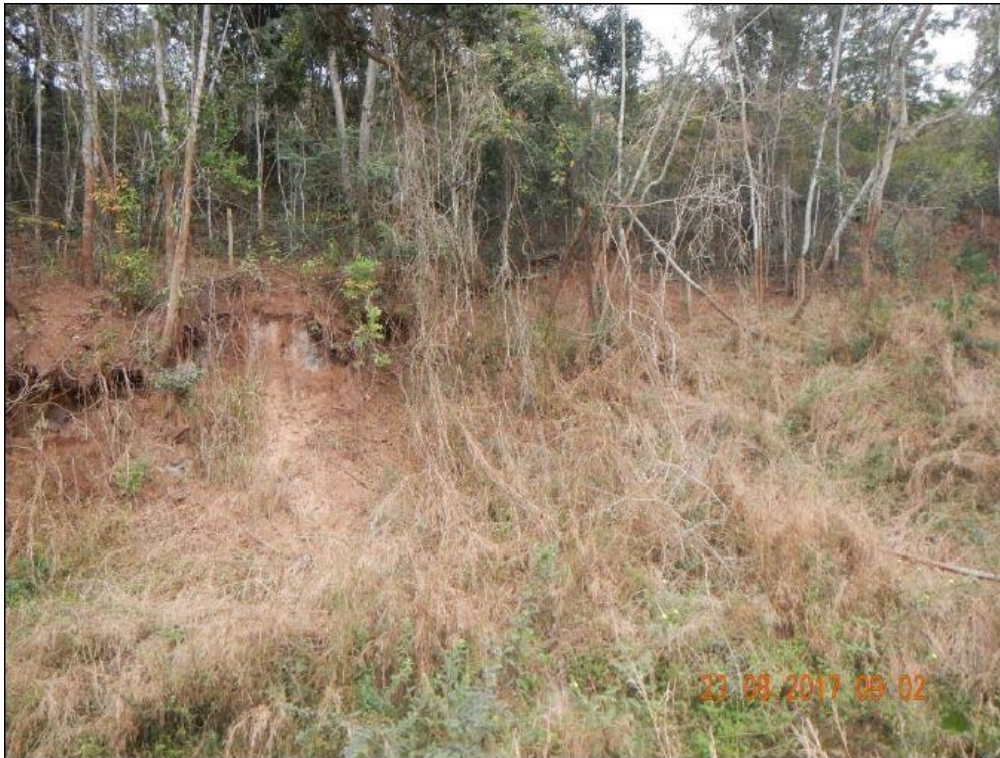
Foto 6. Grupo G3. Ponto ITG28, com trechos que necessitam de intervenções concomitantes ao plantio de mudas.

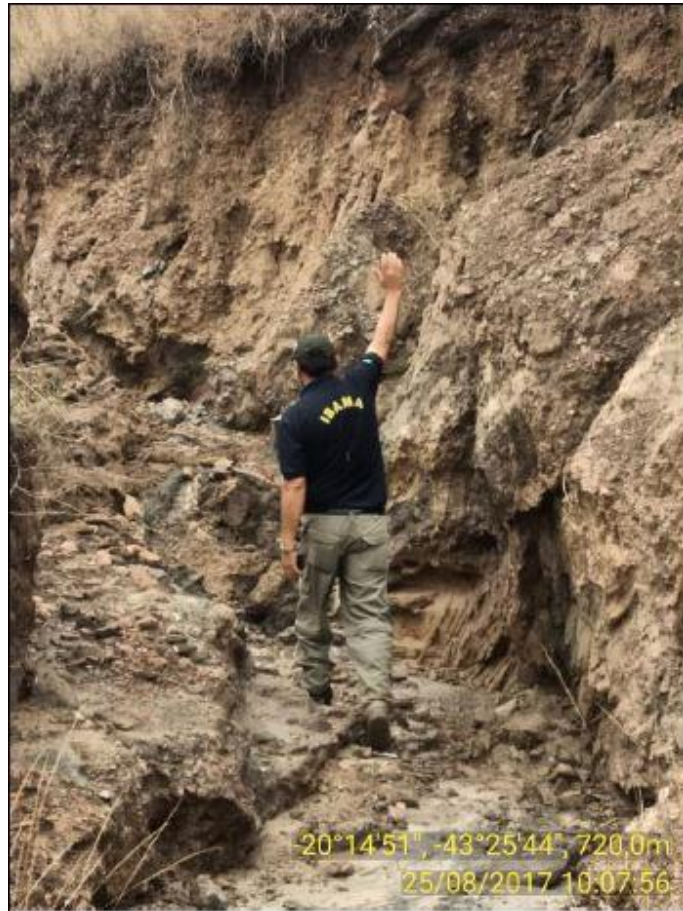
Foto 7. Grupo G4. Ponto ITS08 apresentando erosão do tipo voçoroca, determinante para exigência de medidas corretivas e preparatórias com monitoramento.

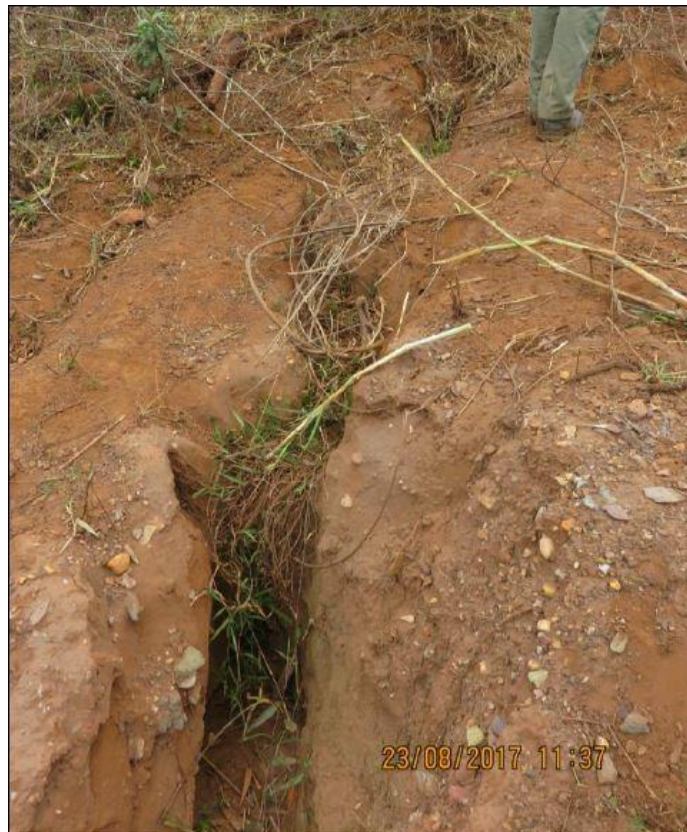
Foto 5. Grupo G4. Ponto ITG30, apresentando erosão do tipo ravinar, determinante para exigência de medidas corretivas e preparatórias com monitoramento.
