**PLANO DE AÇÃO PARA A CONSERVAÇÃO DOS
SISTEMAS LACUSTRES E LAGUNARES DO SUL DO BRASIL**

PARECER Nº 32/2018

PARECER Nº 32/2018 – DUC

Objetivo: Avaliação do Parque Municipal Manuel de Barros Pereira com finalidade de renovação de registro no Cadastro do Sistema Estadual de Unidades de Conservação (SEUC).

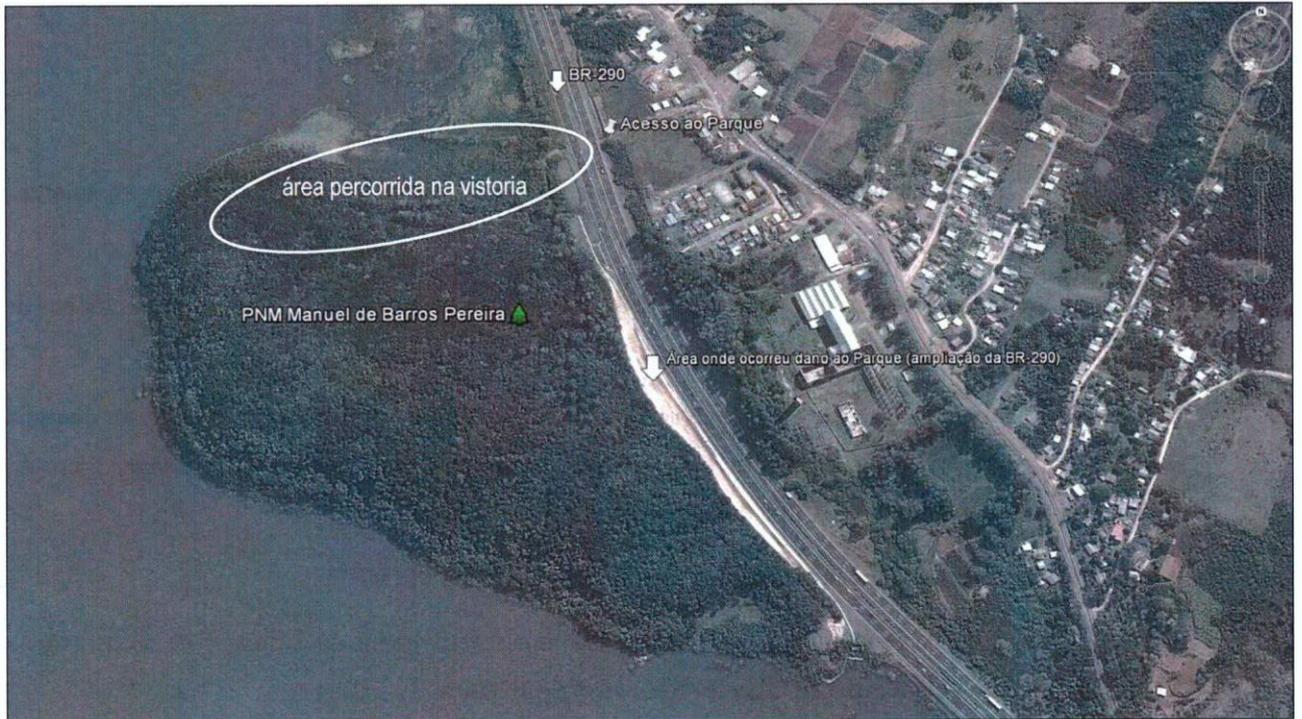
Figura 1. Localização do PM Manuel de Barros Pereira e da área percorrida na vistoria, acesso ao Parque e área em processo erosivo em decorrência da ampliação da rodovia BR-290.

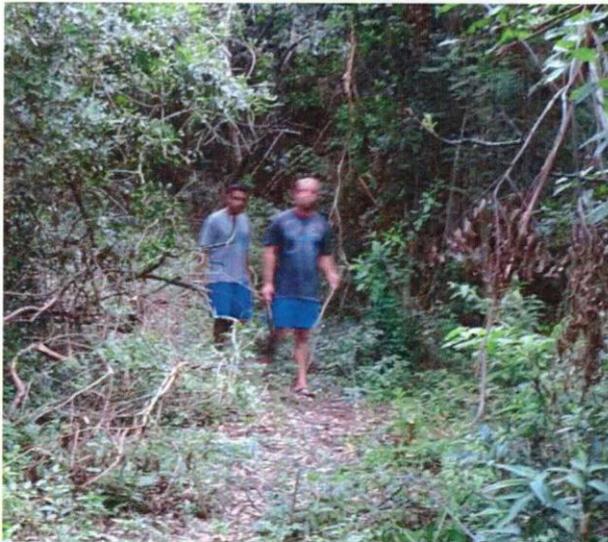
8. Visitação: A visitação pública é bastante prejudicada devido à cheia da Lagoa dos Barros, que inunda a única “passagem” de acesso a área da UC. Não há controle do uso público da área, ainda que esta seja de propriedade do município. Durante a vistoria foram observadas duas pessoas transitando na área da UC e foram encontrados vestígios de acampamentos clandestinos as margens da lagoa, demonstrando que a área é utilizada por pessoas não autorizadas (figuras 2 e 3);

Figura 2. Pessoas não identificadas transitando dentro da área da UC.

7. Devem ser definidas rotinas de fiscalização na área do PMMBP;
8. Deve ser elaborado ato legal, a fim de atualizar o nome da Unidade de Conservação conforme previsto pela legislação vigente (Lei Fed. 9.985/2000):

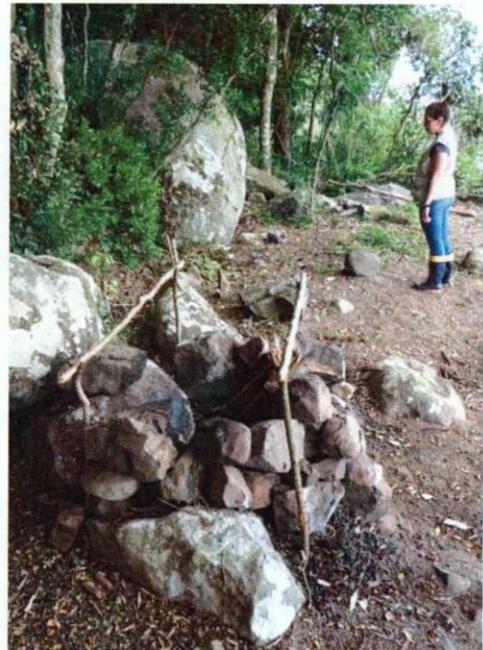
Figura 3. Acampamento clandestino.

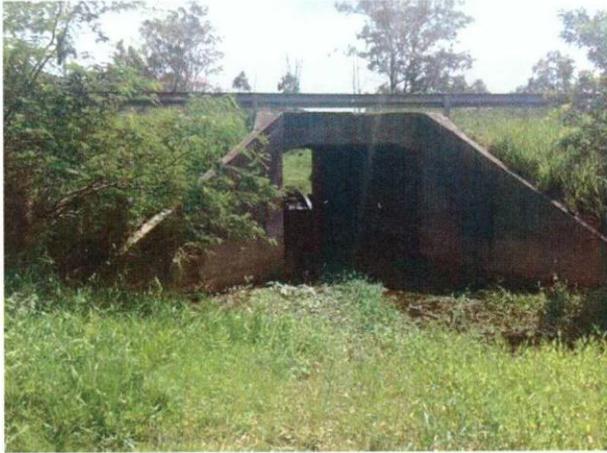
9. Educação ambiental: Em 2017, foi realizado concurso de desenho nas escolas pra definir o logotipo do PMMBP (figura 4). Foram realizadas atividades em seis escolas abrangendo cerca de 200 alunos. No entanto, a realização de atividades na área do PMMBP é dificultada pelo tipo de acesso existente, que se trata de um túnel localizado abaixo do leito da BR-290, que mais serve como drenagem da rodovia do que para o adequado trânsito de pessoas ou veículos (figuras 5 e 6);

Figura 5. Túnel localizado abaixo do leito da BR-290.

5. Viabilizar a construção de acesso adequado para a área da UC, com as devidas condições de segurança para o trânsito de pessoas e veículos.
6. A administração municipal deve notificar a empresa administradora da rodovia para que seja elaborado e executado projeto específico de recuperação de área degradada, a fim de sanar a erosão provocada pela expansão da BR-290 dentro dos limites do PMMBP.

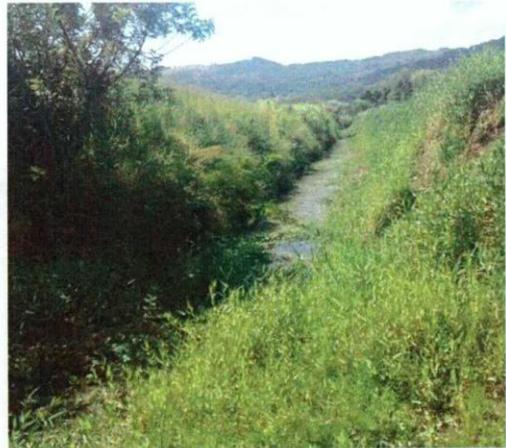
Figura 6. Drenagem da BR-290 junto ao túnel de acesso ao PMMBP.

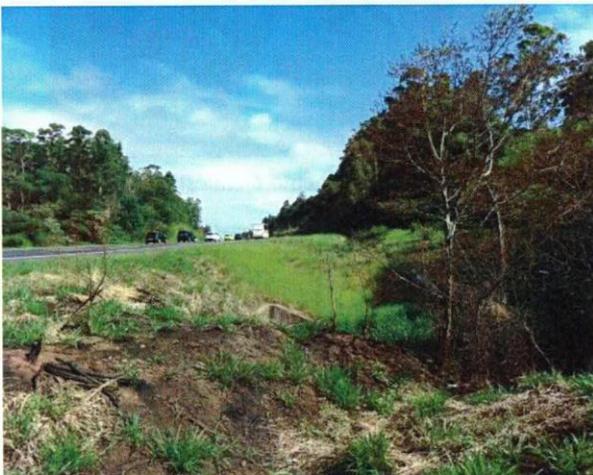
15. Ameaças: Acampamentos ilegais. Ocorrência de incêndios vindos da faixa de domínio da BR-290 (figura 7). Exóticas invasoras. Ausência de um acesso seguro e permanente a área da UC. Isolamento da área por via terrestre devido à ampliação da BR-290. Erosão acentuada no morro as margens da BR-290 (figura 8). Falta de sinalização e poucas ações de fiscalização na área pelo órgão gestor.

Figura 7. Vegetação queimada na faixa de domínio da BR-290.

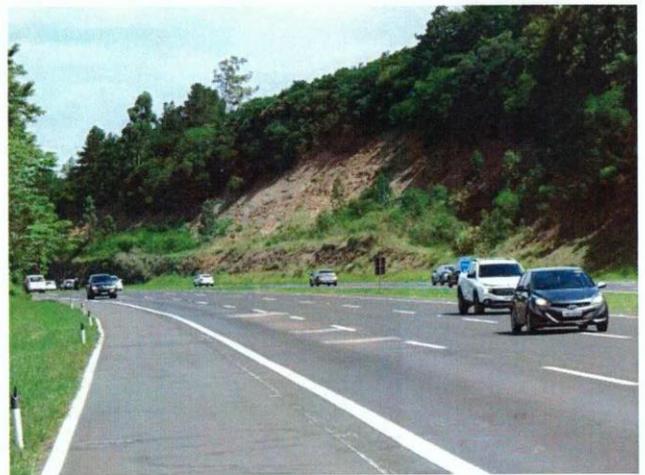
Figura 8. Erosão provocada pela expansão da BR-290 dentro dos limites do PMMBP.

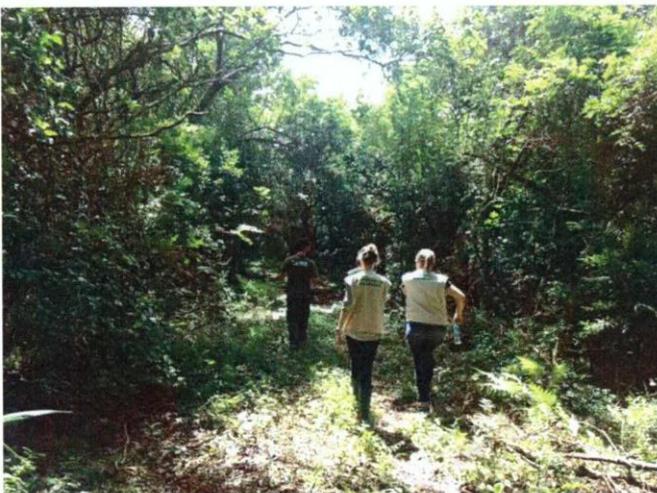
O PM Manuel de Barros Pereira, apesar dos problemas de gestão e baixa implementação da UC, ainda apresenta os atributos naturais que o caracterizam como uma área adequada à conservação da biodiversidade na região (figuras 9 e 10). Portanto, sou de parecer favorável à renovação do registro do PNM Manuel de Barros Pereira no Cadastro do Sistema Estadual de Unidades de Conservação.

Figura 9. Aspecto da trilha principal do PMMBP.

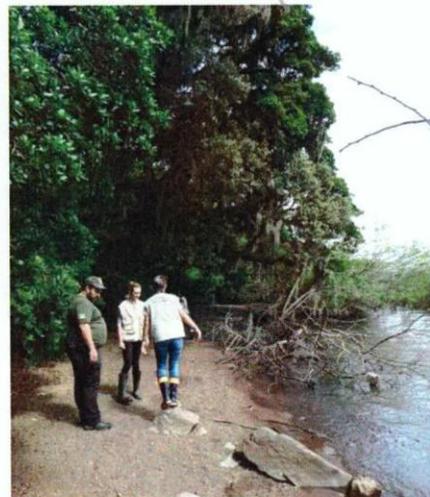
Figura 10. Aspecto das margens do PMMBP.
