PLANO DE AÇÃO PARA CONSERVAÇÃO DO PEIXE-BOI MARINHO

**Mapeamento dos bancos de algas e capim-agulha na região compreendida entre os rios Meirim e Camaragibe
(APA Costa dos Corais/AL)**

Relatório das Expedições de Campo IV, V e VI

Relatório 3 | 07 de janeiro de 2021

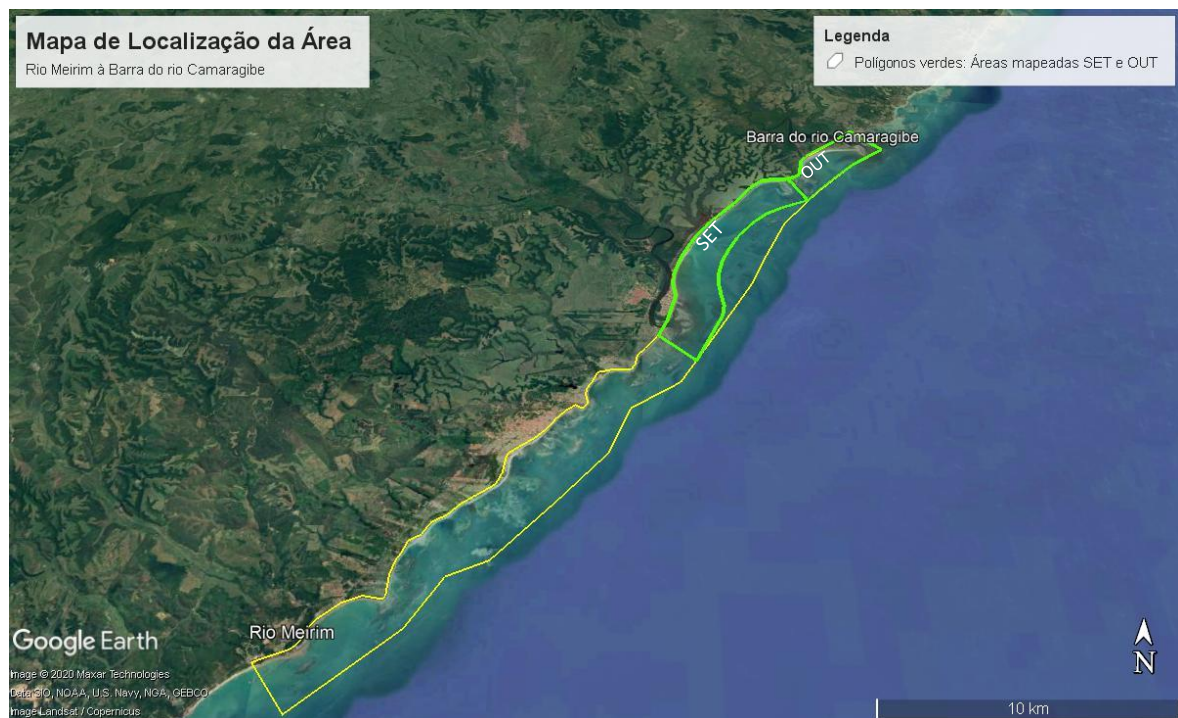
Figura 01. Área total mapeada (polígono amarelo), e porção coberta pelas expedições de campo de setembro e outubro de 2020 (polígonos verdes). A última expedição (novembro-dezembro) foi dedicada à coleta de sedimentos, cujos resultados serão apresentados em relatório extra, no mês de março de 2021.

Este esforço foi responsável pela cobertura dos 36,4% restantes para finalização do polígono de interesse (Figura 01), em busca dos recursos alimentares utilizados pelo peixe-boi marinho (*Trichechus manatus*).

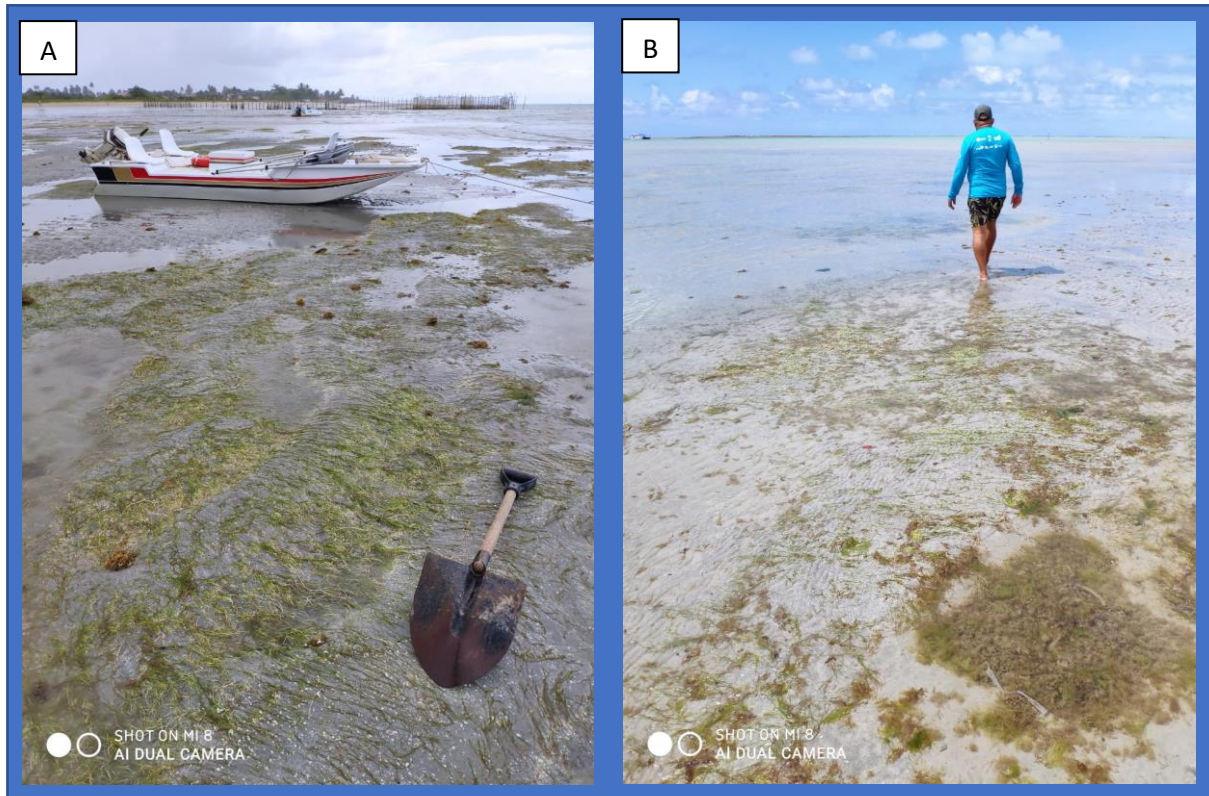
Figura 03. Reconhecimento terrestre dos bancos de capim-agulha e algas na área de interesse. A) Banco de capim e algas - Guarda Rios Beach Club 2020; B) Banco de capim e algas - Praia de Sauçuhy 2020.

3. Identificação e confirmação de novos bancos de forrageio na área de interesse (Figuras 02-05 e Anexo 1), a partir das imagens aéreas obtidas pelo drone.

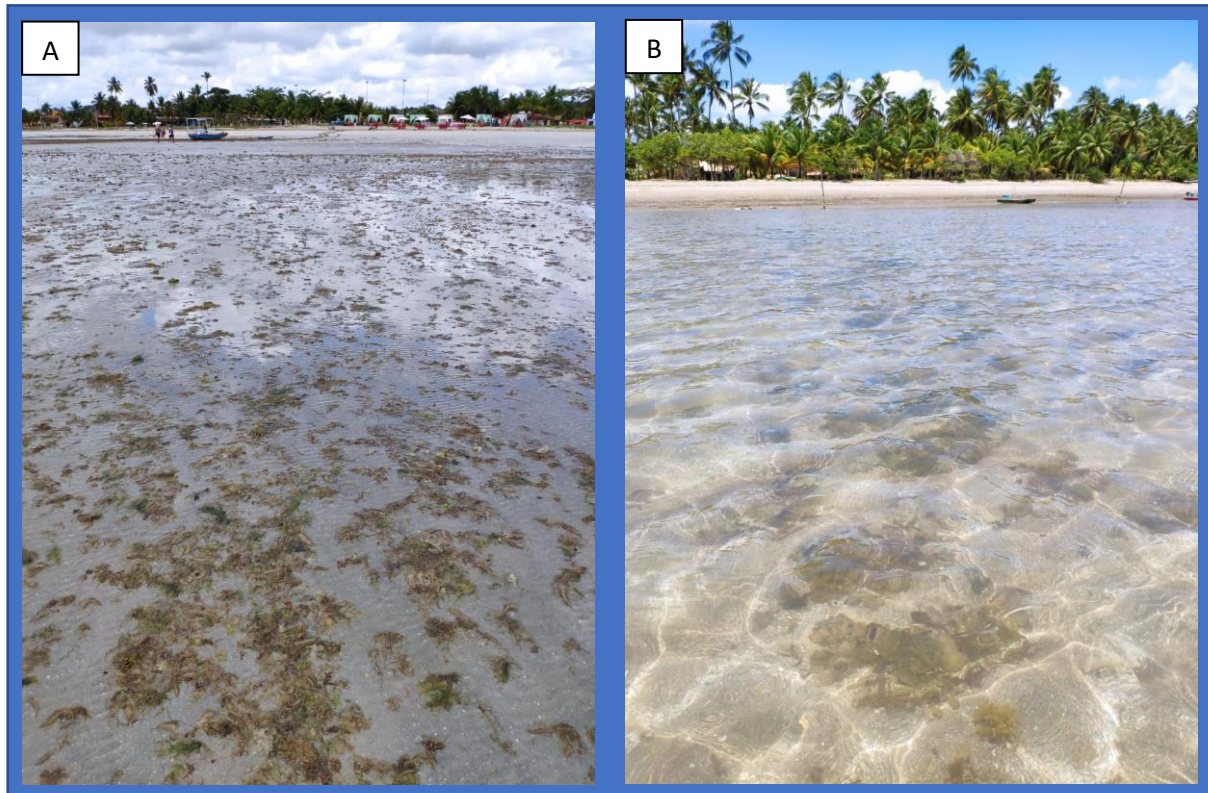
Figura 04. Reconhecimento terrestre dos bancos de algas na área de interesse. A) Banco de algas - Praia de Paripueira 2020; B) Banco de algas - Praia do Patacho 2018*.

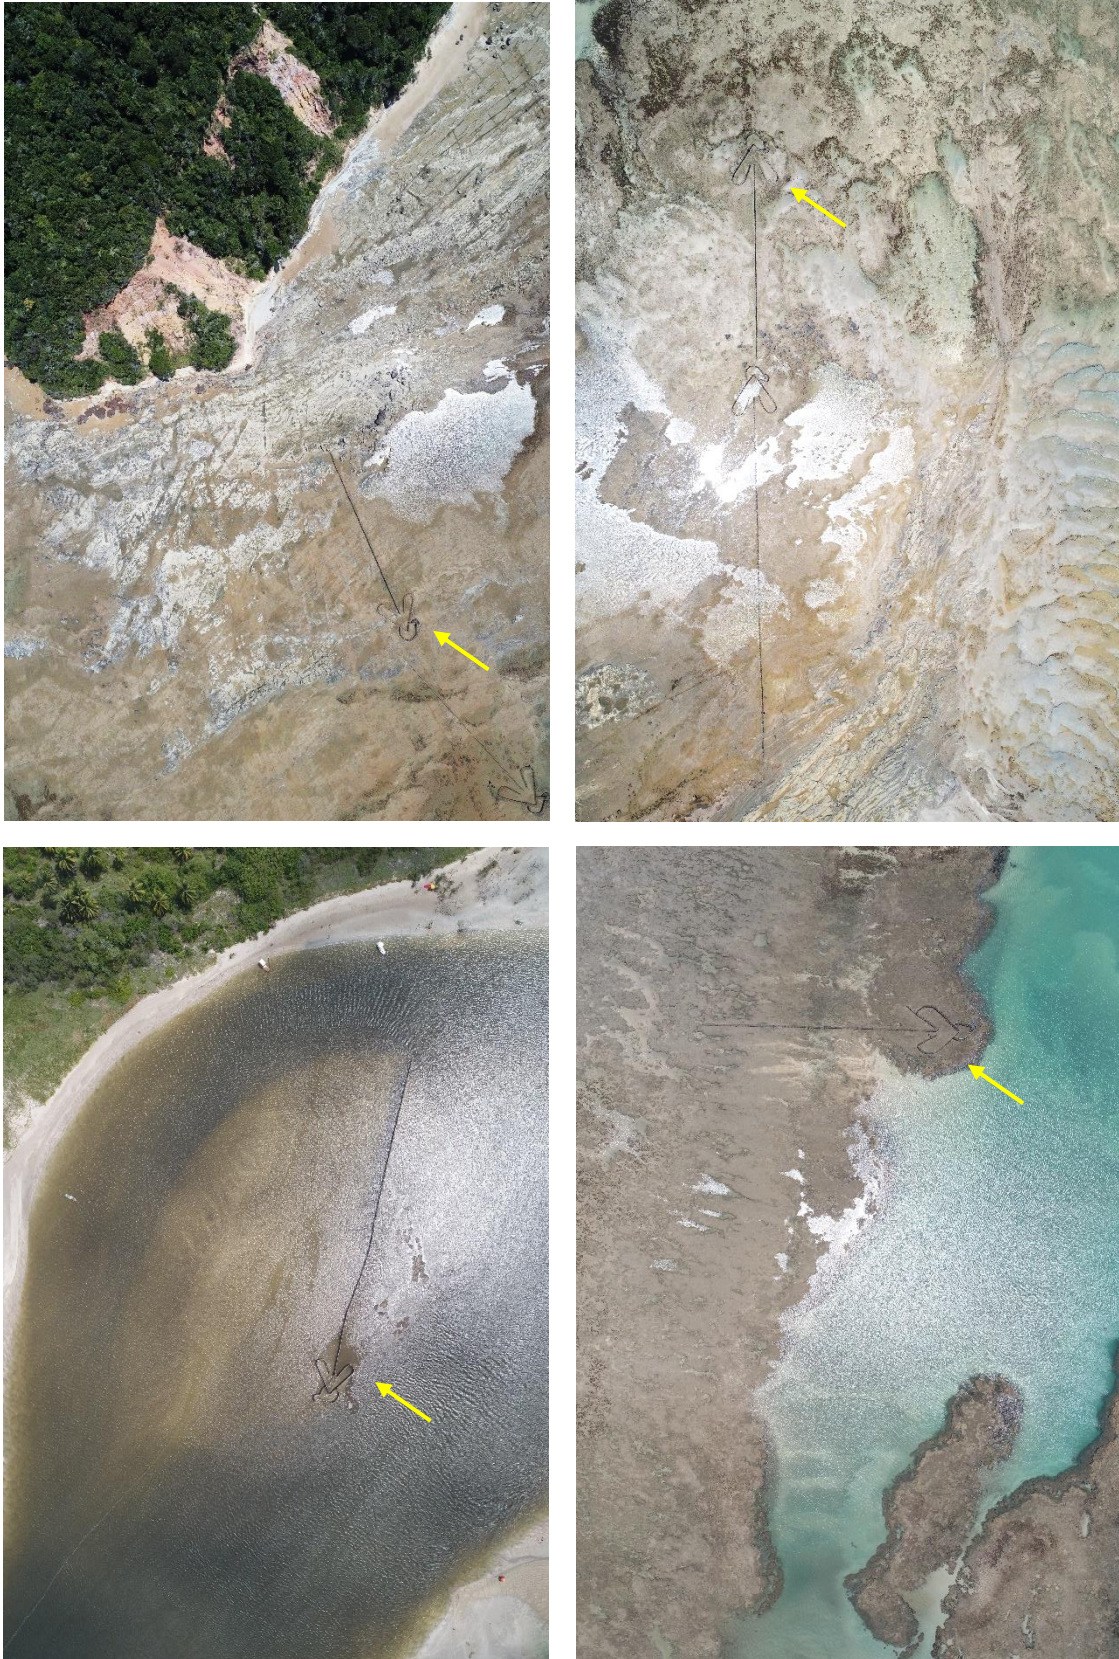
Figura 06. Currais de pesca visíveis nos mapeamentos aéreos das expedições de setembro e outubro.

5. Continuidade do mapeamento dos currais de pesca existentes na área recoberta pelos voos (Subtópico 3.3 - Figura 06).
6. Coleta de sedimentos de fundo em 39 estações de amostragem, identificadas nos mapeamentos de 2020 (n= 24) e 2018 (n=15), utilizando draga cilíndrica do tipo *Van Veen*. A presença do capim-agulha e algas foi confirmada por meio de mergulho livre. As amostras serão processadas no Laboratório de Geologia e Geofísica Marinha da Universidade Federal de Pernambuco (LGGM/UFPE), para obtenção dos parâmetros granulométricos e estatísticos. O principal objetivo é entender se a granulometria do sedimento, assim como a composição química da fração mais fina (silte e argila), influenciam de alguma forma na fixação (enraizamento) ou desenvolvimento do *Halodule wrightii*.

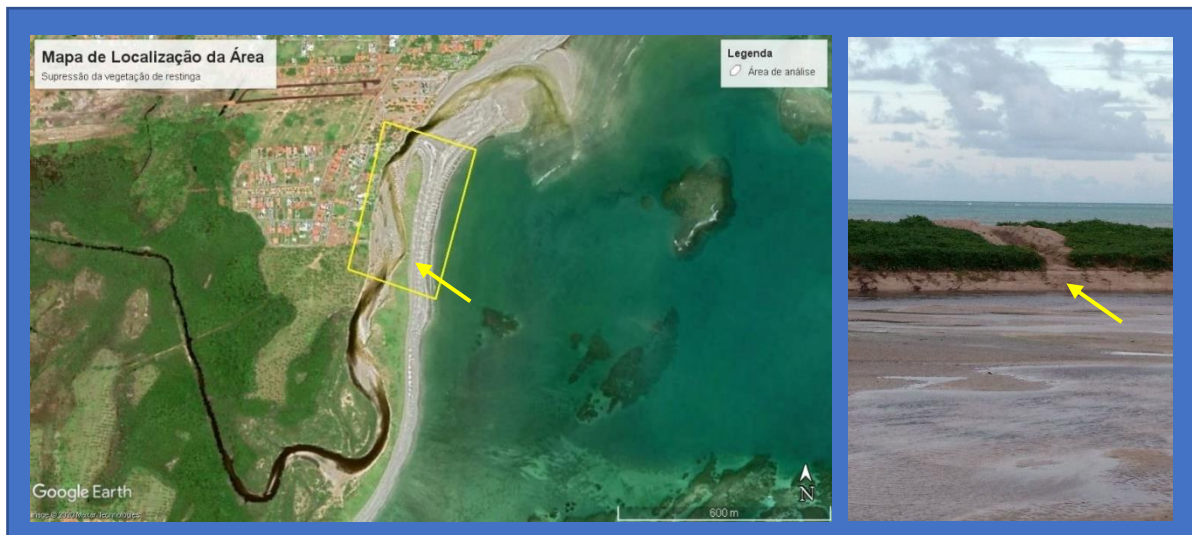
Figura 07. Localização da área do crime ambiental (vide imagens seguintes), com destaque para o local exato da extração da restinga (setas amarelas).

No segundo relatório deste Projeto (expedições II e III) foi exposta a problemática de uma intervenção antrópica, iniciada com a abertura de um canal de comunicação entre o mar e a calha do rio Sauaçuhy, em abril de 2018, havendo supressão da vegetação de restinga que mantinha fixo o pontal arenoso subjacente (Figura 07 e Figura 08 A).

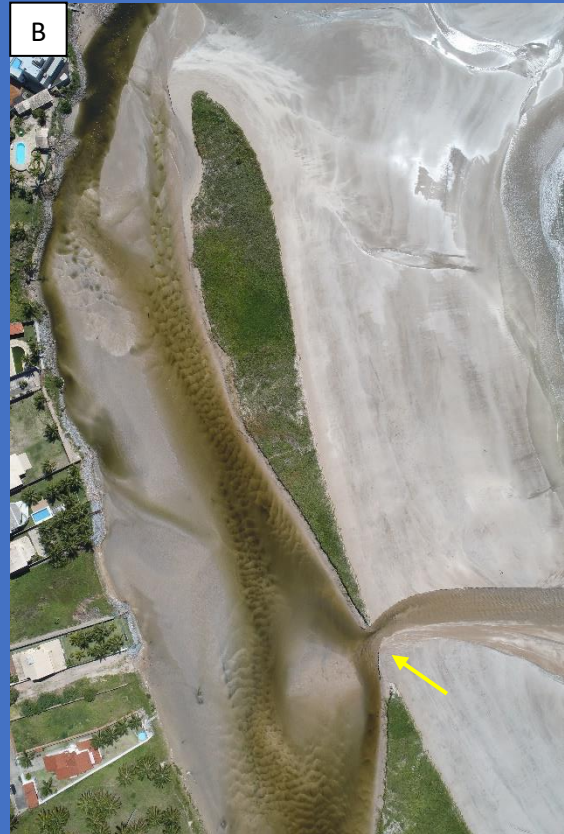
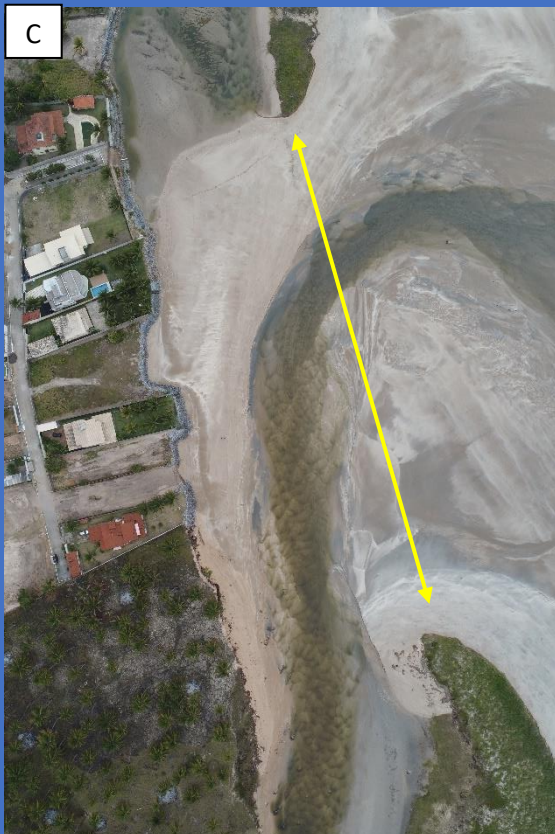
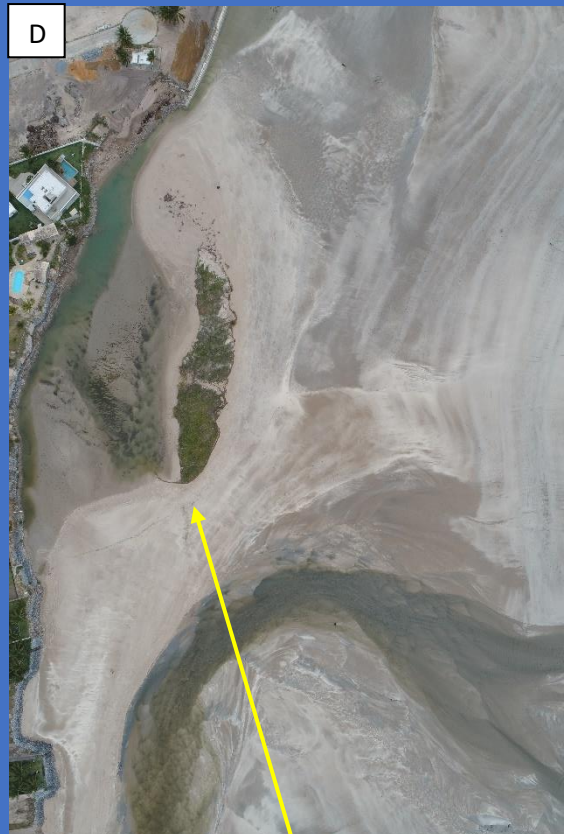
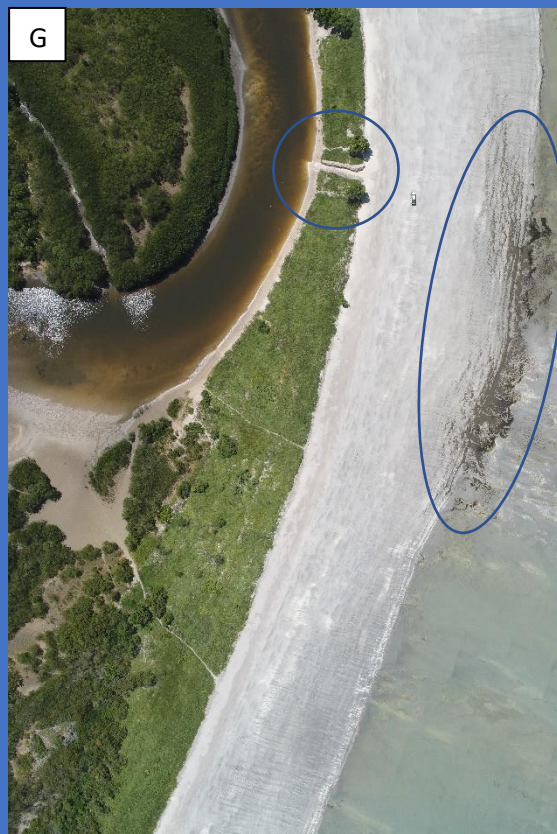
Figura 08.

A-F) Imagens comparativas com a evolução do cenário na desembocadura do rio Sauaçuíhy.

C-D) Extensão da abertura em outubro de 2020.

F) Destaque para a pluma de sedimentos finos formada na área durante as marés vazantes, podendo interferir no banco de capim-agulha localizado imediatamente a sul, conforme observado na imagem ao lado (G).

G) Segundo canal cavado mais a sul da mesma área, bem em frente ao banco de capim-agulha, ainda sem impactos mensurados. No entanto, durante as marés mais altas, o mar chega a entrar no rio pela abertura.

Destaque (azul) para a porção visível do banco de capim-agulha existente na área, cuja extensão total é de 36,364 ha (vide Anexo 1, Mapa Setor 2).

No intervalo de dois meses, entre os monitoramentos de julho e agosto, houve o rompimento do canal pela força de maré (Figura 08 B). Dois meses depois (outubro), pôde ser verificada a extensão do impacto ambiental, agravado pela intensificação dos processos erosivos já existentes, conforme observado nas Figuras 08 C e D (mudança completa da desembocadura do rio e recuo da linha de costa, com aumento das obras rígidas de contenção da erosão costeira).

Com base nas imagens apresentadas acima, fica claro que a restinga mantinha a estabilidade do pontal arenoso subjacente e, conseqüentemente, da barra do rio Sauaçuhy, ao mesmo tempo em que protegia as construções na face oposta do rio (Figura 08 A).

Após a abertura do canal, caracterizada como crime ambiental sem autor identificado, a restinga não teve forças para conter a dinâmica das marés de sizígia que se sucederam, com conseqüente ruptura do pontal, abrindo passagem direta para a influência marinha. Essa intervenção alterou a dinâmica costeira na região, intensificando o processo erosivo, perceptível pelo recuo da linha de costa anterior (Figura 08 C).

Do ponto de vista das áreas de forrageio do peixe-boi marinho, representadas por bancos de capim-agulha adjacentes, a pluma sedimentar formada pelo carreamento dos sedimentos mais finos pode provocar o assoreamento, ou comprometimento do processo fotossintético associado, considerando o aumento da turbidez no local (Figura 08 E e F).

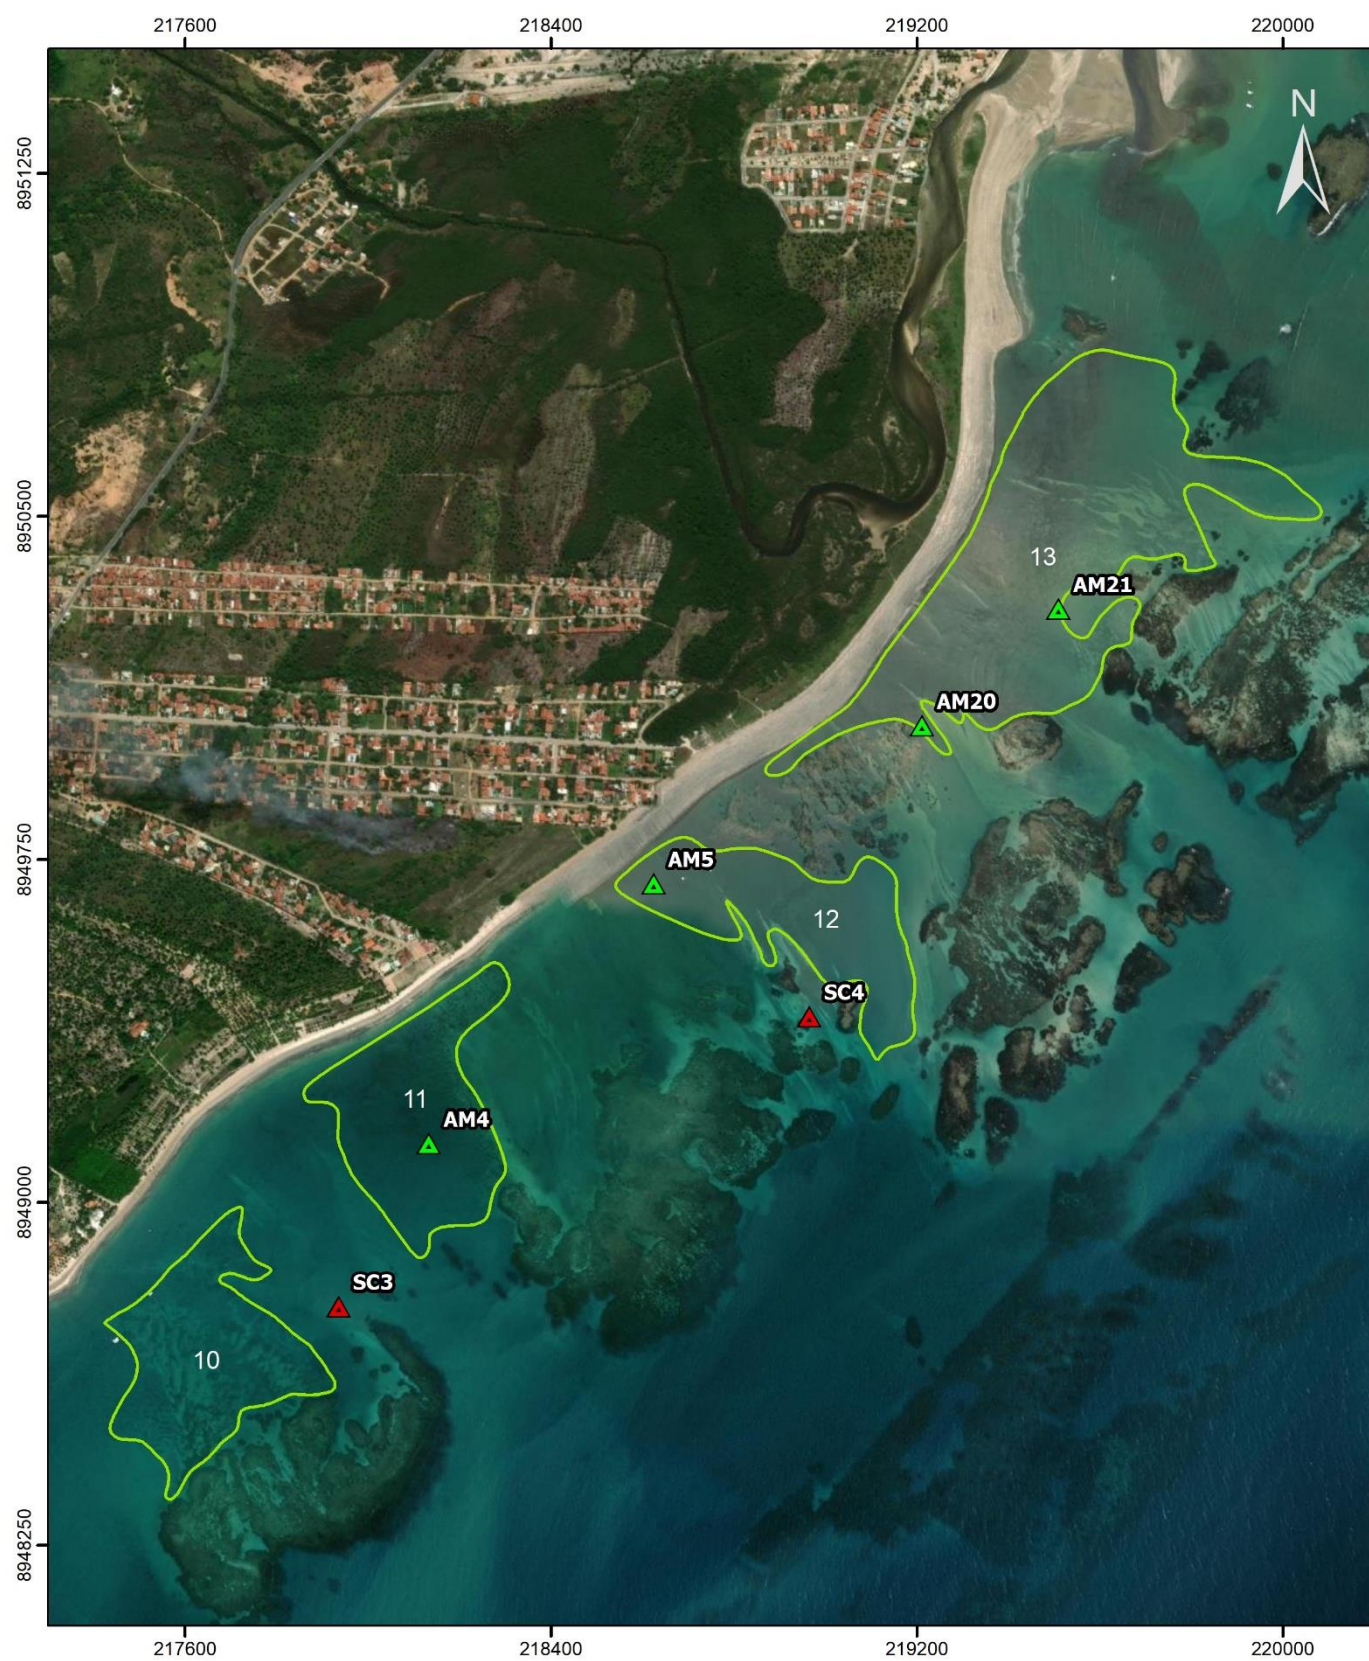
Setor 2 - Praia de Sauaçuhy

ID	Perímetro	Área (m ²)	Área (ha)
10	2.031,939	143.946,728	14,395
11	1.831,651	147.432,481	14,743
12	2.278,622	133.042,961	13,304
13	4.385,996	363.637,581	36,364

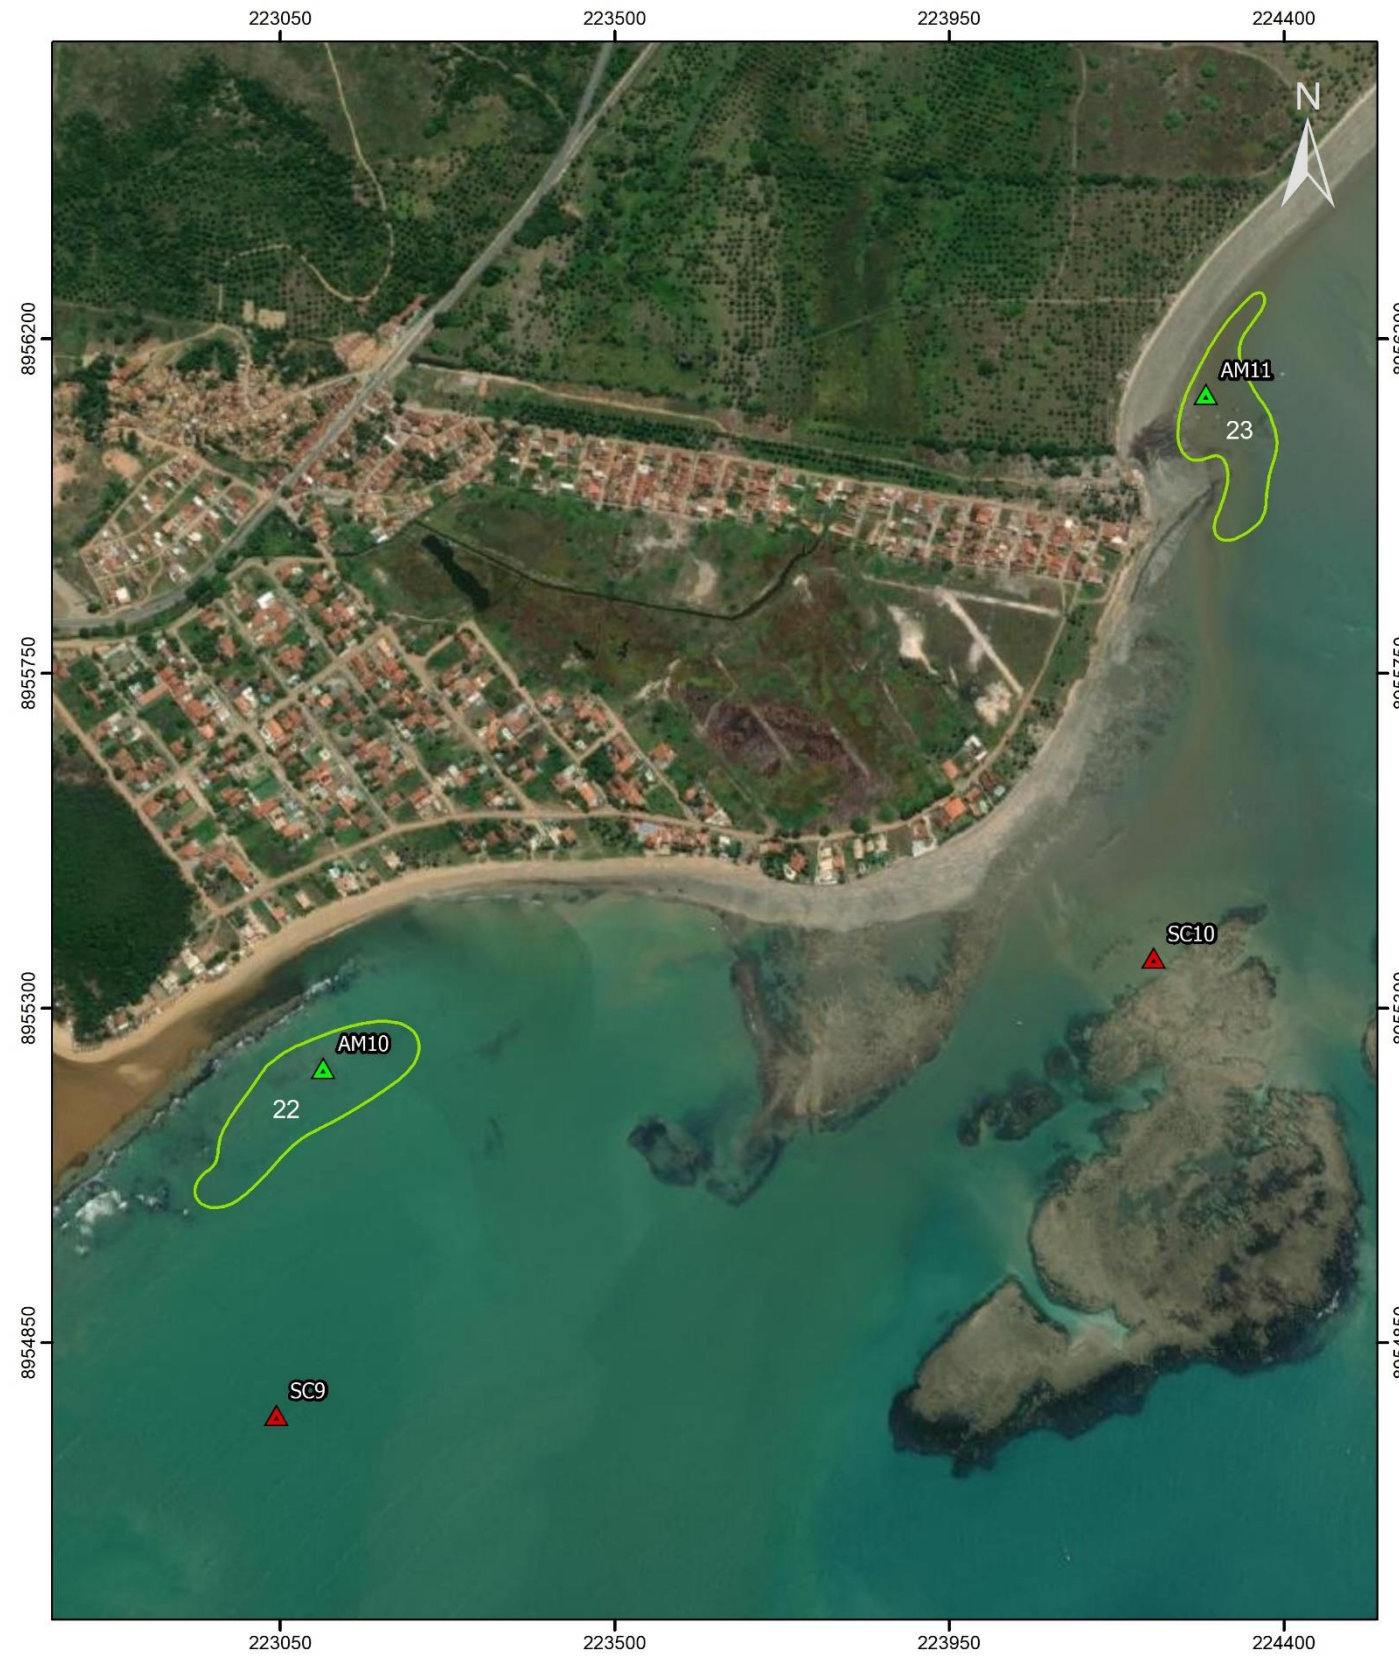
Setor 4 - Praia de Tabuba

ID	Perímetro	Área (m ²)	Área (ha)
22	833,527	31.914,386	3,191
23	824,877	22.938,218	2,294
