CONTRATO Nº 01/2020

## **LAUDO DE INSPEÇÃO IMOBILIÁRIA**

### **1º e 2º Pavimentos Edifício GEXJFR**

*Rua Marechal Deodoro, 722, 1º e 2º Andares, Centro, Juiz de Fora/MG.*

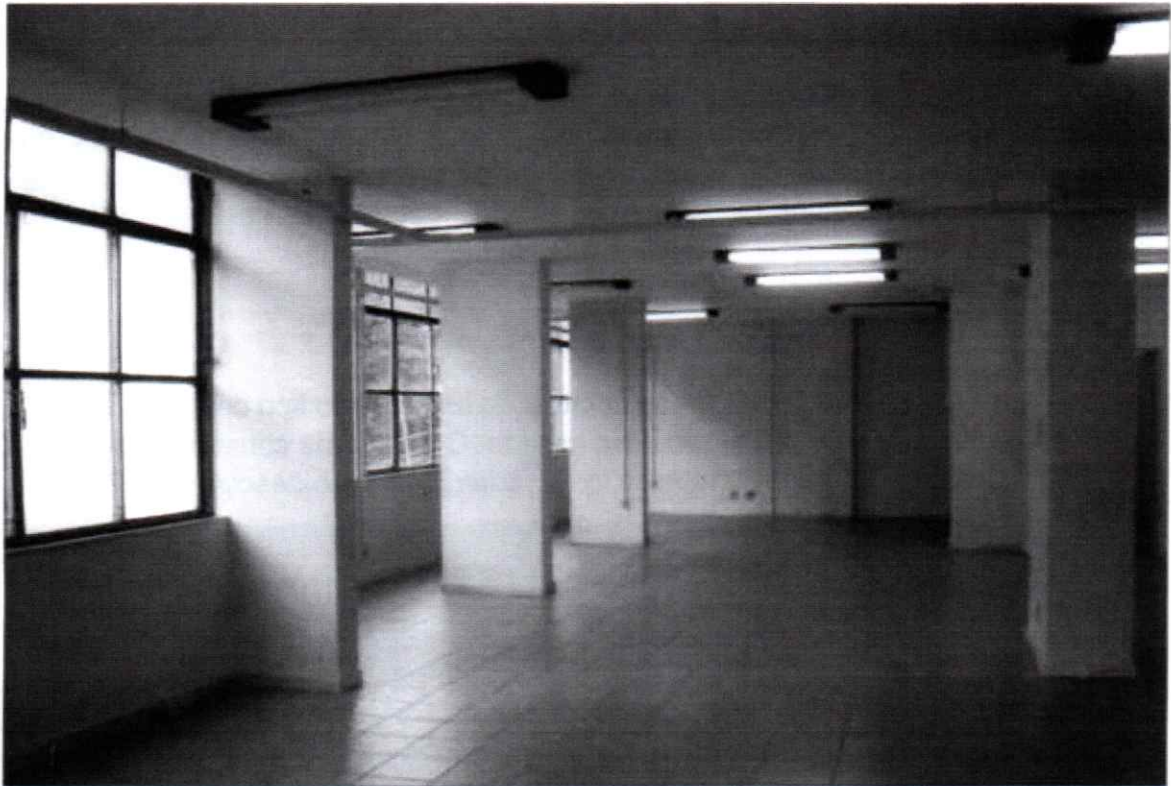
Edifício com estrutura em concreto armado e paredes externas e de divisórias de banheiros e copa em alvenaria. Pilares, vigas e lajes em ótimo estado de conservação, não apresentando fissuras tampouco desaprumos ou desniveis. Emboço e reboco em excelente estado de conservação, sem furos, quebras ou falhas (Figura 1).

Figura 1: Pilares, vigas, teto e alvenarias em perfeito estado de conservação, recém reformados.

A pintura dos pilares, vigas, tetos e paredes em alvenaria apresenta-se em excelente estado, sem estufamento, manchas, rugas ou outras patologias. A reforma contemplou a pintura de todas as estruturas presentes nos pavimentos, conforme pode ser observado na Figura 1 e em diversas outras fotos deste relatório.

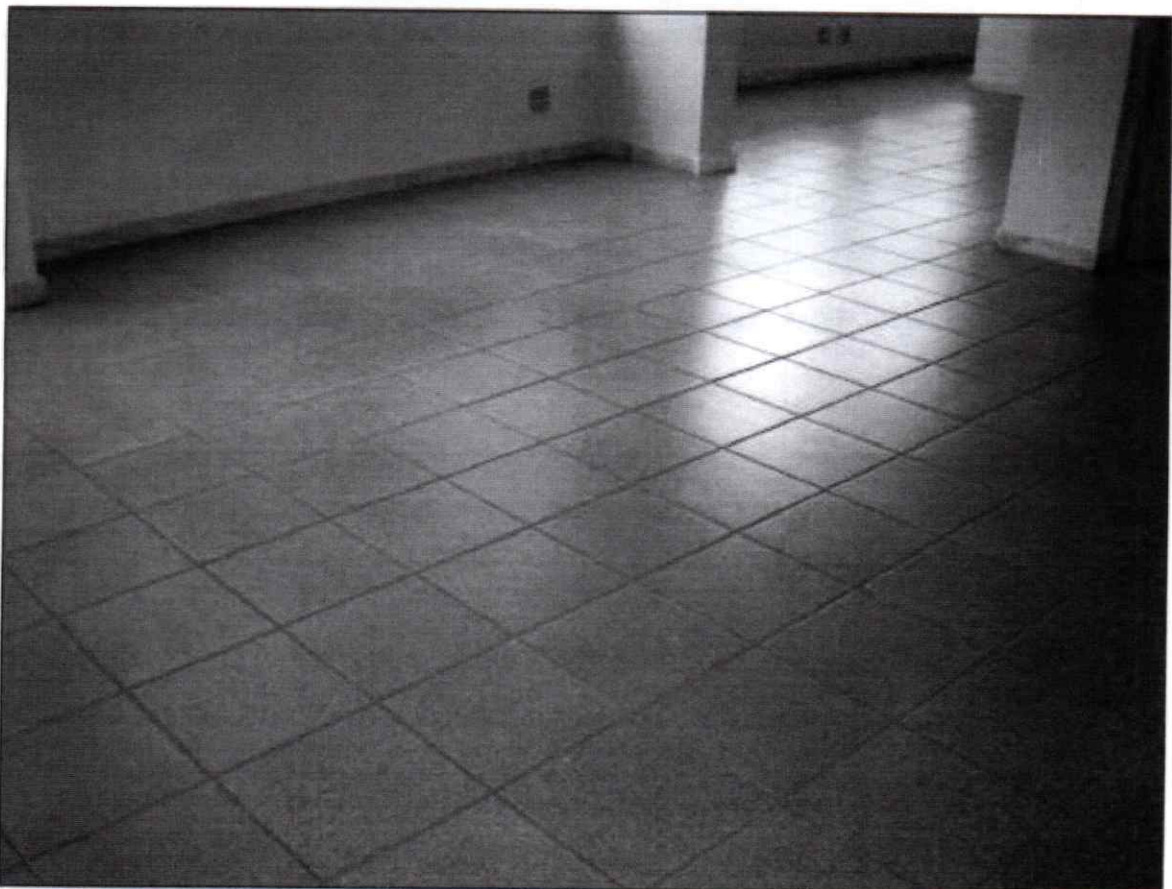
O piso existente nas áreas comuns do imóvel é do tipo cerâmico, em placas de 30x30 cm, aplicado com argamassa colante. O estado de conservação é muito bom, não apresentando peças trincadas, quebradas tampouco descoladas (Figura 3).

Figura 3: Piso cerâmico em excelente estado.

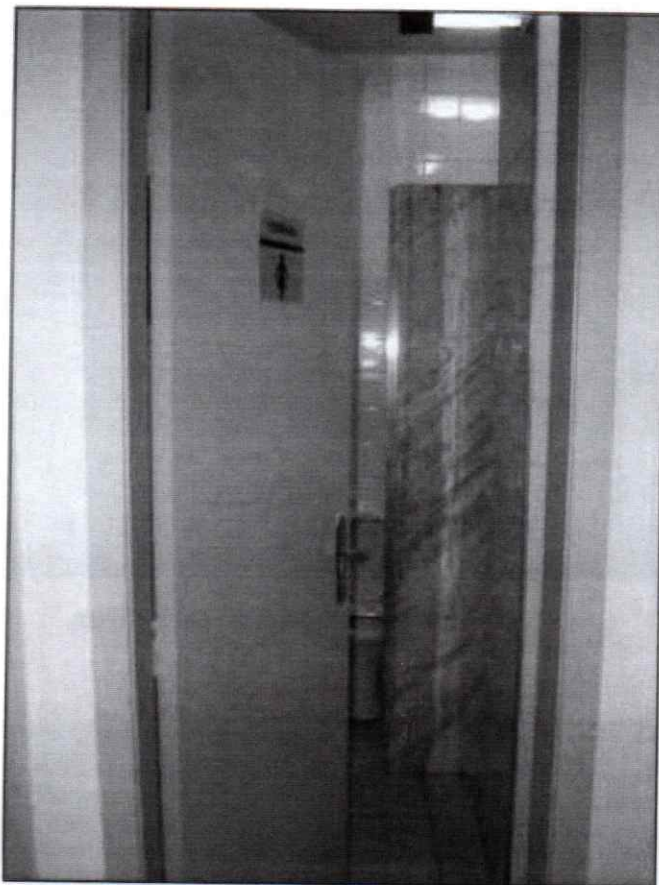
Neste grupo incluem-se as portas dos banheiros e das copas. São portas em madeira laminada e colada ("porta lisa") com pintura em tinta a óleo em tom de bege em ótimo estado de conservação, assim como dos marcos e alisares. As maçanetas e dobradiças apresentam leves marcas de desgaste pelo uso, mas funcionam perfeitamente (Figura 7).

Figura 7: Portas internas.

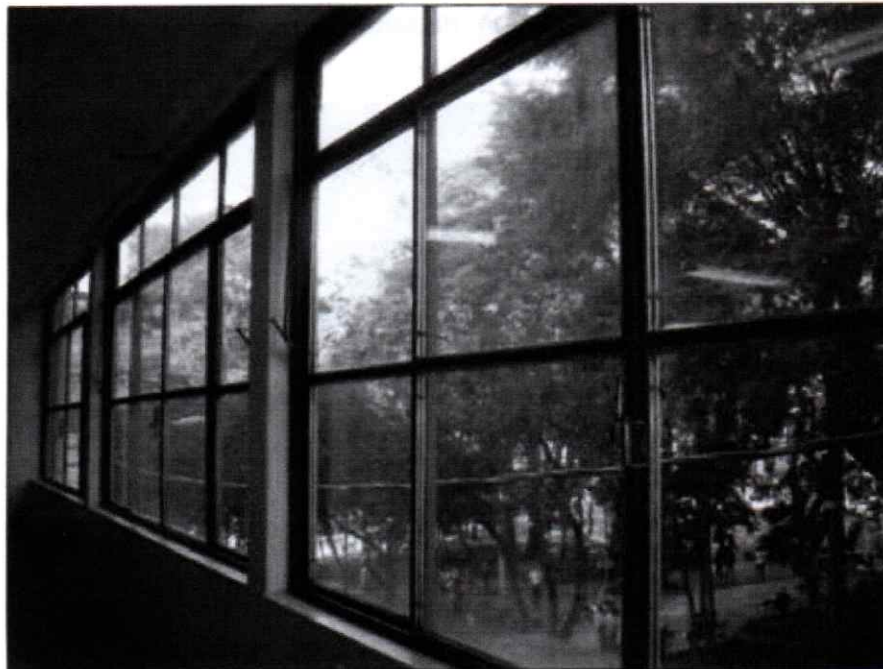
As janelas do imóvel encontram-se em ótimo estado de conservação. São em perfis metálicos pintados com tinta a óleo marrom, no formato de quatro folhas (duas "fixas" e duas "de correr") com maxi-ar na parte superior (Figura 8 e Figura 9). Não apresentam peças empenadas, amassadas ou com folgas e os trincos e puxadores

estão em bom estado. Tanto janelas quanto trincos funcionam perfeitamente, tendo abertura fácil. Os vidros são do tipo liso incolor e existem algumas poucas peças com pequenas trincas.

Figura 8: Janelas da fachada.

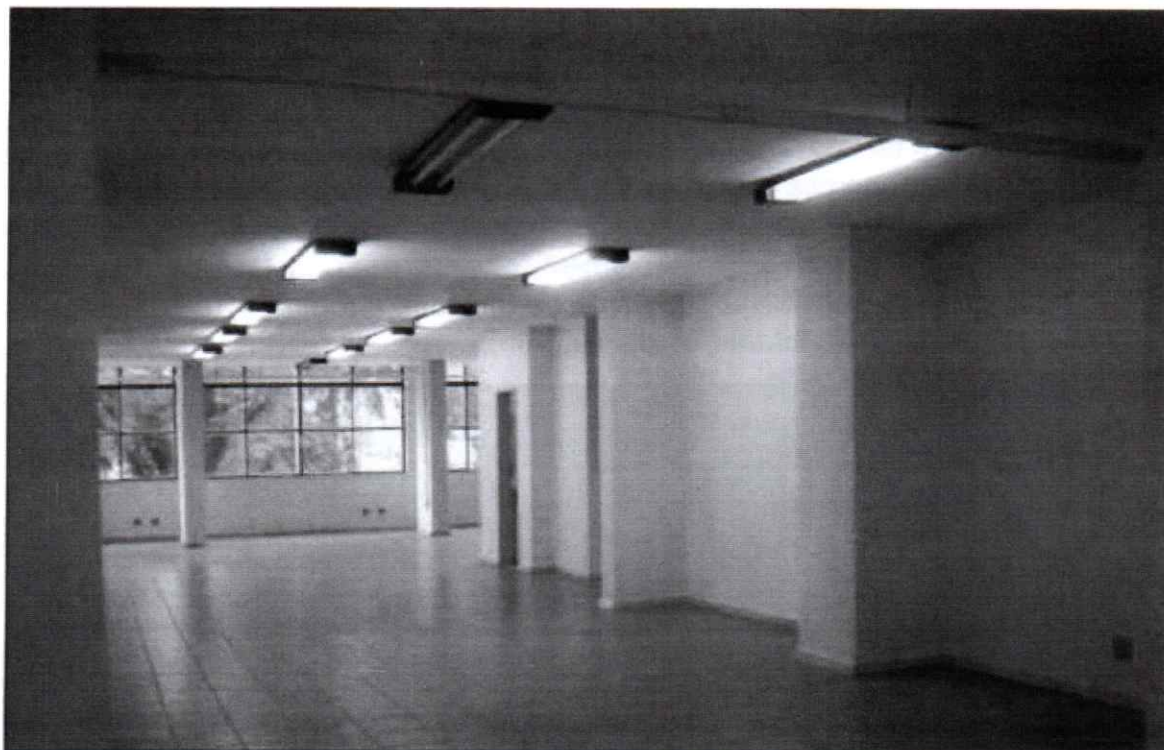
O sistema de iluminação do imóvel considera os interruptores, a fiação, as luminárias, as lâmpadas e equipamentos correlacionados. Os interruptores e seus acabamentos apresentam bom estado de conservação (Figura 11), porém alguns apresentam-se sem o acabamento (Figura 12), contudo funcionam perfeitamente e não colocam em risco a integridade do sistema. A fiação é adequada às potências das lâmpadas e encontra-se em eletrodutos embutidos na alvenaria. As luminárias do tipo "calha" contêm lâmpadas fluorescente de tamanhos médio (Figura 13). O teste de funcionamento apontou algumas poucas lâmpadas que não acendem, contudo não foi verificado se as mesmas estão queimadas ou se é problema nos reatores. Em um ponto no 1º pavimento nota-se a ausência de luminária e lâmpadas (Figura 14). No

Figura 13: Luminárias e lâmpadas fluorescentes.

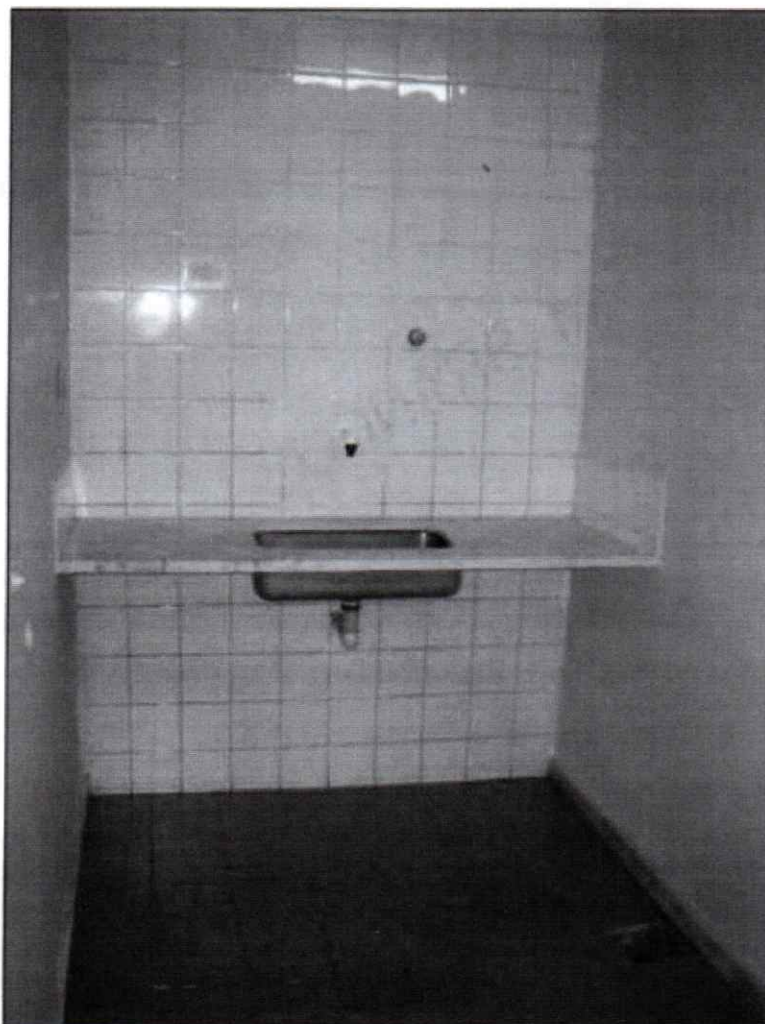
Em cada pavimento há uma copa, cujo estado de conservação é considerado muito bom. Apresentam pisos cerâmicos em bom estado, sem quebrados ou placas soltas, assim como os revestimentos cerâmicos das paredes (Figura 20 e Figura 21). O reboco e pintura dos tetos estão em perfeito estado. As pias e bancadas em granitos estão íntegras, sem quebras, apenas com algumas fissuras superficiais, dada a idade das mesmas. Os sistemas elétricos, hidráulicos e de esgoto apresentam-se em bom estado, sem vazamentos ou com metais quebrados.

Figura 20: Copa 1º pavimento.

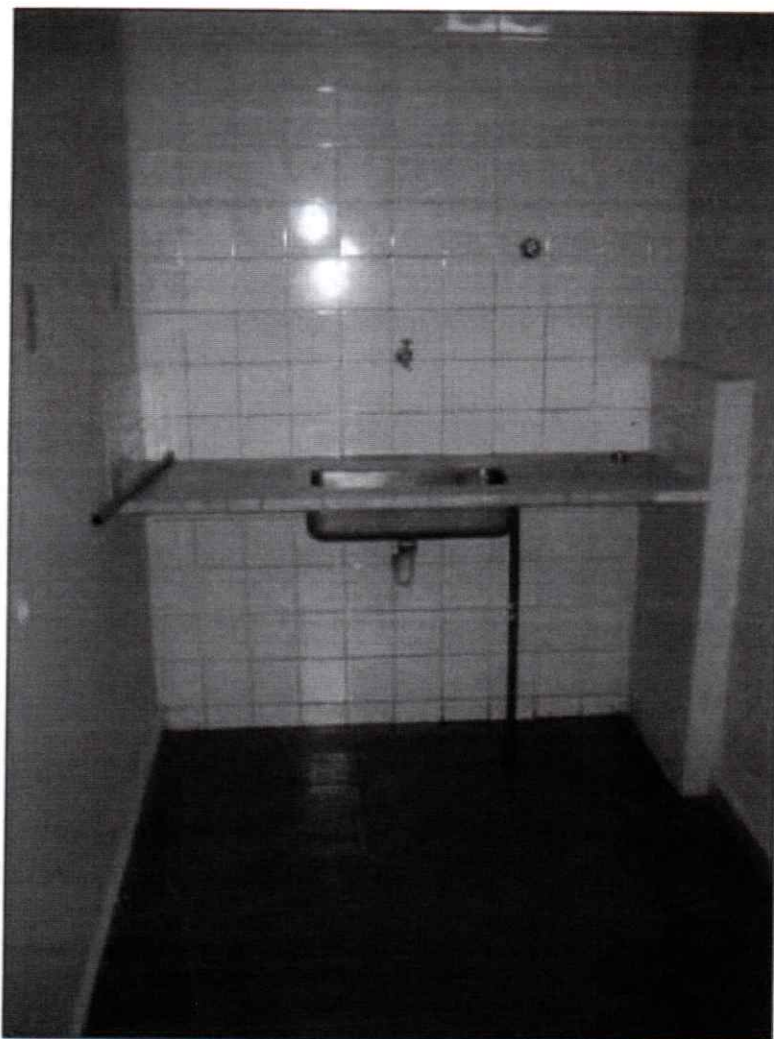
Figura 21: Copa 2º pavimento.

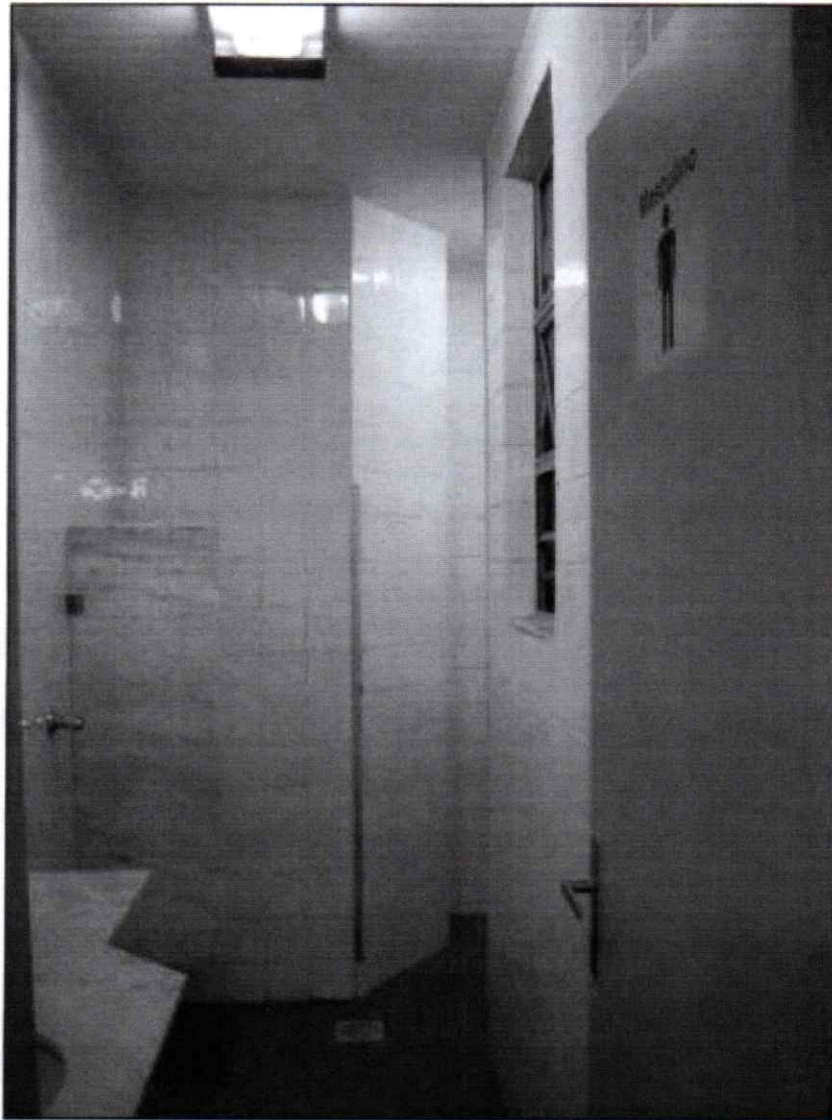
Os banheiros do imóvel apresentam revestimento cerâmico no chão e paredes até o teto (Figura 22), os quais estão em perfeito estado. Louças, bancadas, pias e espelhos estão em perfeito estado (Figura 23), apenas dois sanitários sem assento plástico. Sistemas elétricos, hidráulicos e de iluminação também apresentam-se com funcionamento perfeito.

Figura 22: Banheiros.

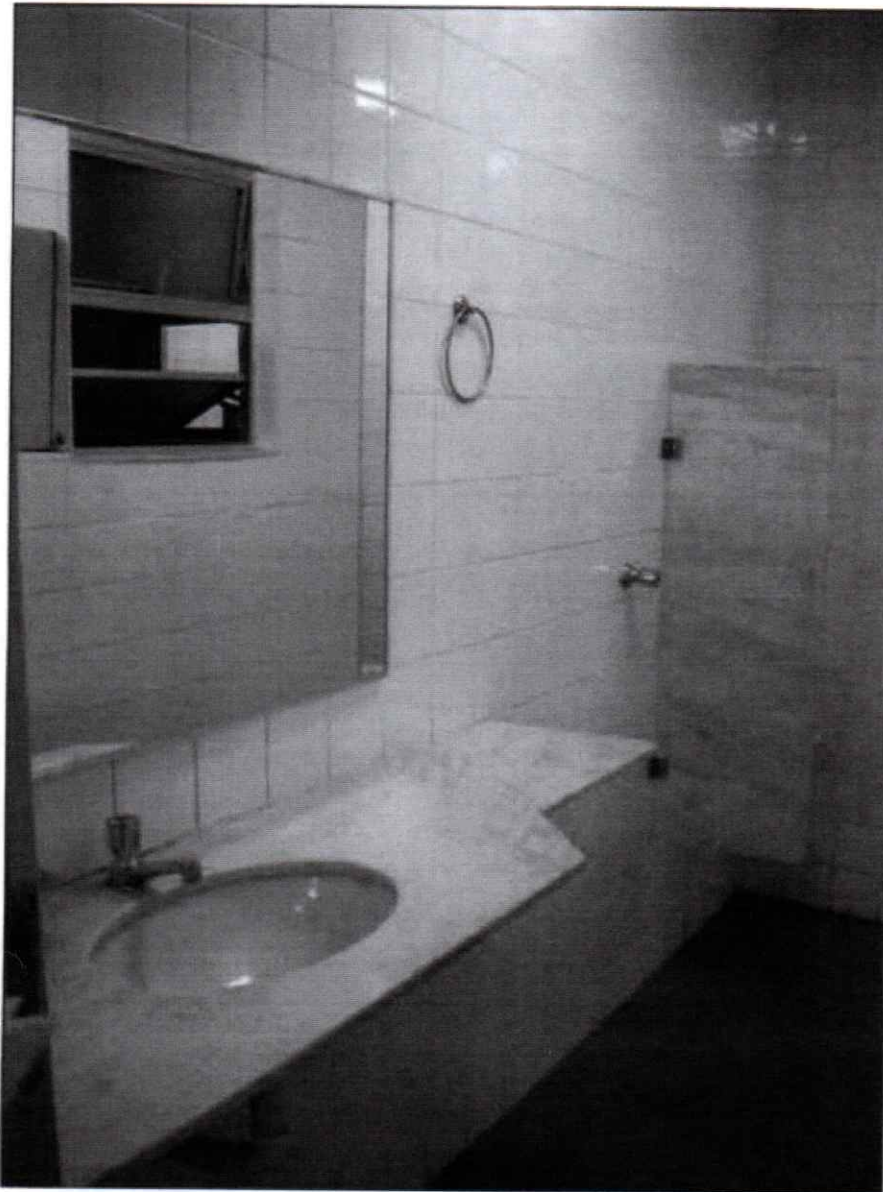
Figura 23: Louças, metais e espelhos em ótimo estado.
