CONTRATO DE LOCAÇÃO DE IMÓVEIS/ESPAÇO FÍSICO DE PROPRIEDADE DO INSS A ENTIDADES PÚBLICAS

LAUDO DE INSPEÇÃO IMOBILIÁRIA

1º e 2º Pavimentos Edifício GEXJFR

Rua Marechal Deodoro, 722, 1º e 2º Andares, Centro, Juiz de Fora/MG.

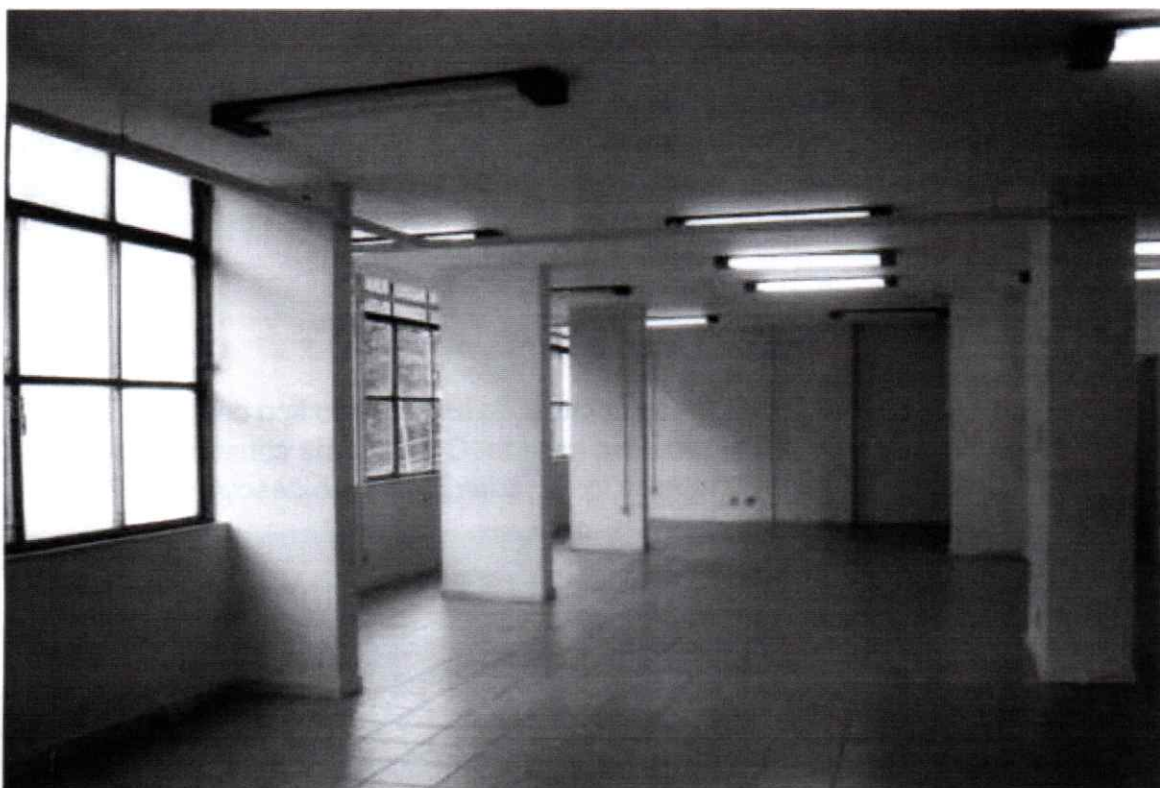
Edifício com estrutura em concreto armado e paredes externas e de divisórias de banheiros e copa em alvenaria. Pilares, vigas e lajes em ótimo estado de conservação, não apresentando fissuras tampouco desaprumos ou desniveis. Emboço e reboco em excelente estado de conservação, sem furos, quebras ou falhas (Figura 1).

Figura 1: Pilares, vigas, teto e alvenarias em perfeito estado de conservação, recém reformados.

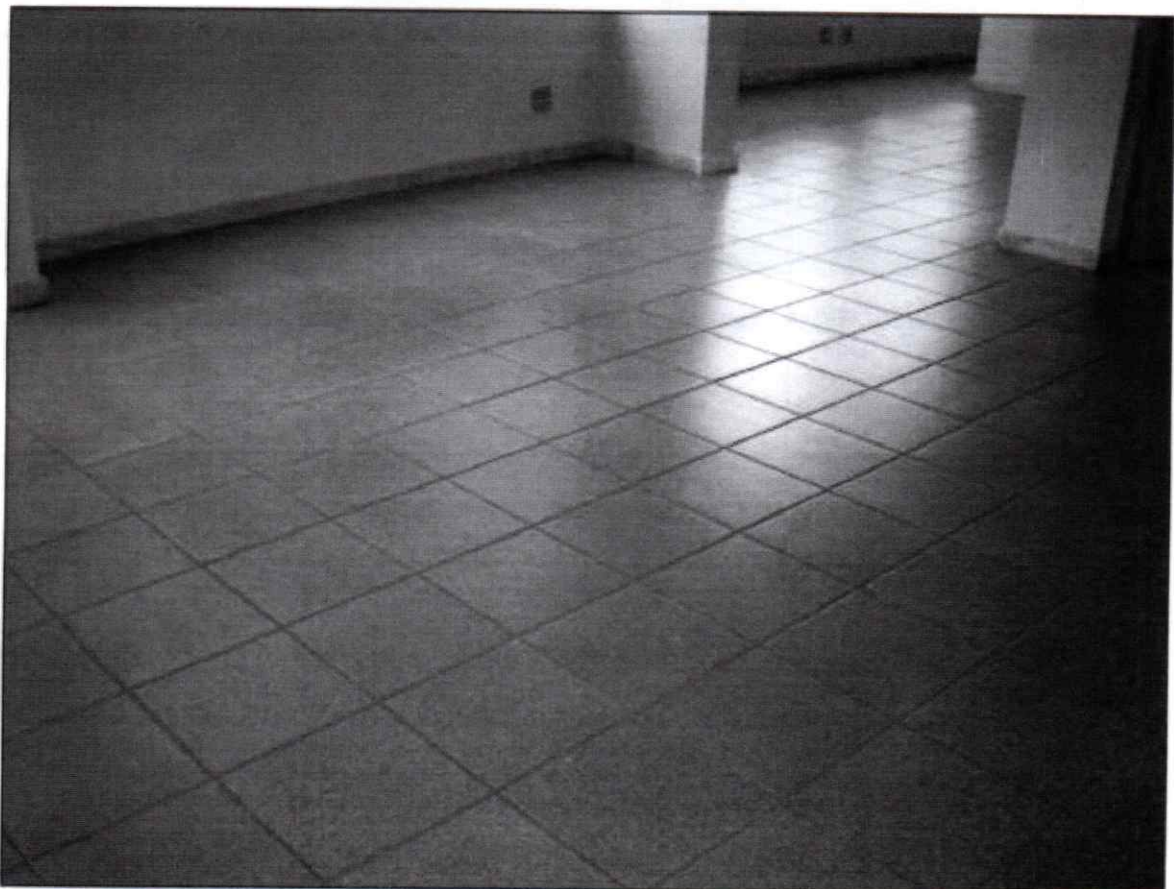
O piso existente nas áreas comuns do imóvel é do tipo cerâmico, em placas de 30x30 cm, aplicado com argamassa colante. O estado de conservação é muito bom, não apresentando peças trincadas, quebradas tampouco descoladas (Figura 3).

Figura 3: Piso cerâmico em excelente estado.

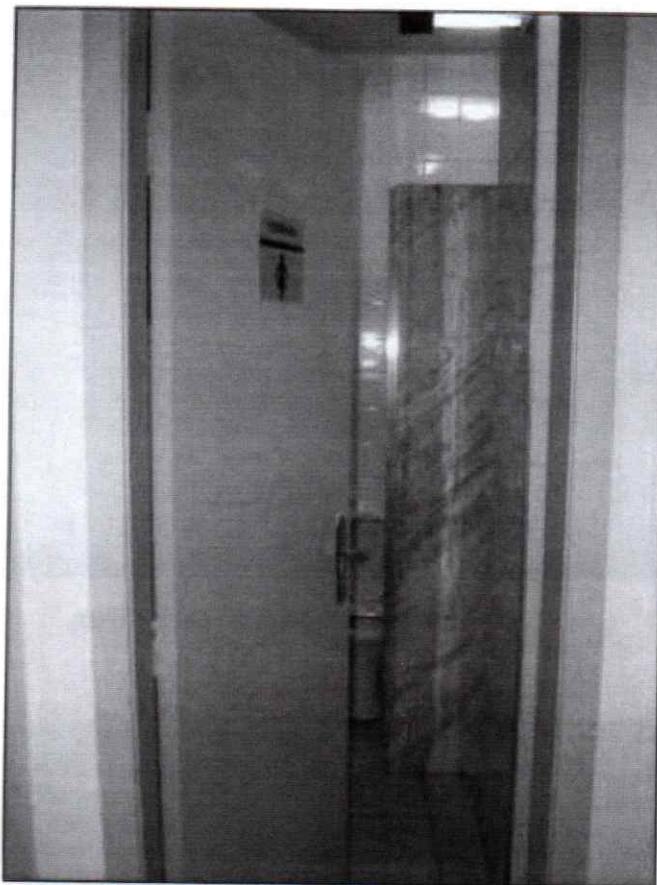
Neste grupo incluem-se as portas dos banheiros e das copas. São portas em madeira laminada e colada ("porta lisa") com pintura em tinta a óleo em tom de bege em ótimo estado de conservação, assim como dos marcos e alisares. As maçanetas e dobradiças apresentam leves marcas de desgaste pelo uso, mas funcionam perfeitamente (Figura 7).

Figura 7: Portas internas.

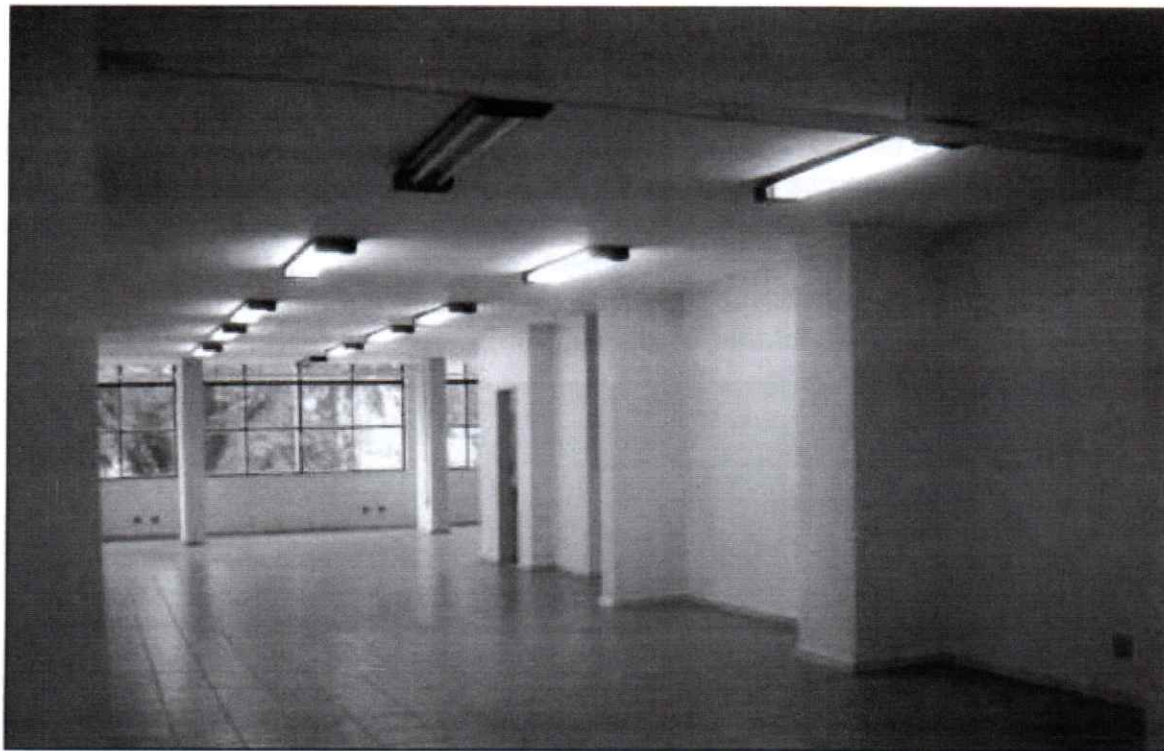
O sistema de iluminação do imóvel considera os interruptores, a fiação, as luminárias, as lâmpadas e equipamentos correlacionados. Os interruptores e seus acabamentos apresentam bom estado de conservação (Figura 11), porém alguns apresentam-se sem o acabamento (Figura 12), contudo funcionam perfeitamente e não colocam em risco a integridade do sistema. A fiação é adequada às potências das lâmpadas e encontra-se em eletrodutos embutidos na alvenaria. As luminárias do tipo "calha" contêm lâmpadas fluorescente de tamanhos médio (Figura 13). O teste de funcionamento apontou algumas poucas lâmpadas que não acendem, contudo não foi verificado se as mesmas estão queimadas ou se é problema nos reatores. Em um ponto no 1º pavimento nota-se a ausência de luminária e lâmpadas (Figura 14). No

Figura 13: Luminárias e lâmpadas fluorescentes.

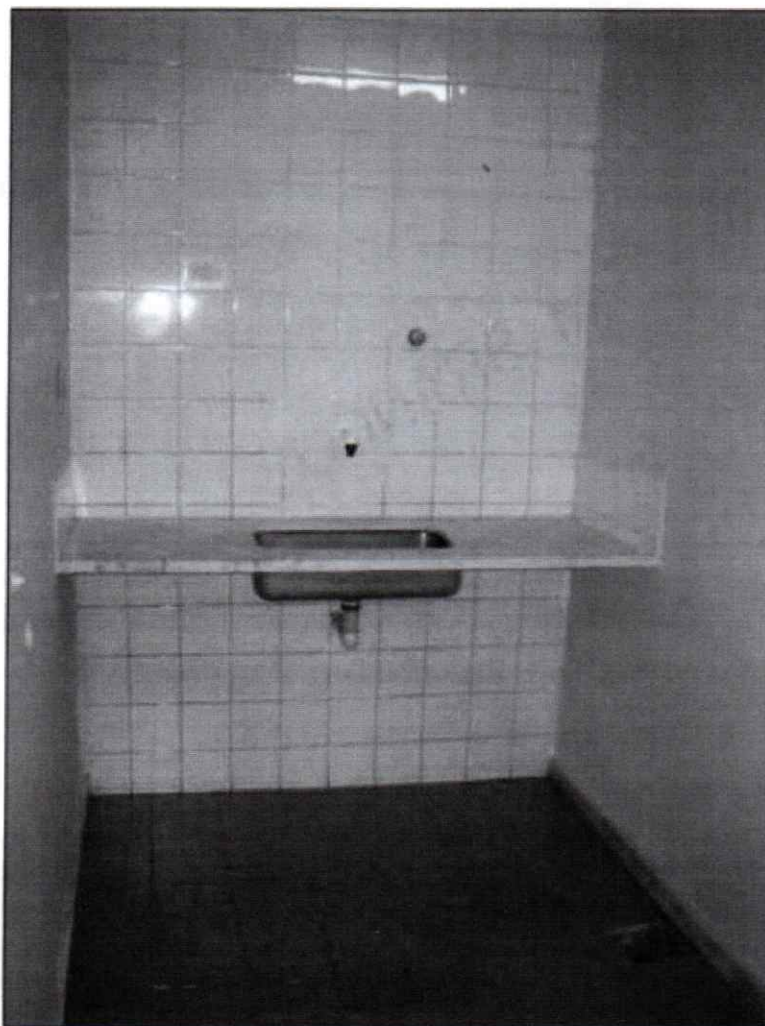
Em cada pavimento há uma copa, cujo estado de conservação é considerado muito bom. Apresentam pisos cerâmicos em bom estado, sem quebrados ou placas soltas, assim como os revestimentos cerâmicos das paredes (Figura 20 e Figura 21). O reboco e pintura dos tetos estão em perfeito estado. As pias e bancadas em granitos estão íntegras, sem quebras, apenas com algumas fissuras superficiais, dada a idade das mesmas. Os sistemas elétricos, hidráulicos e de esgoto apresentam-se em bom estado, sem vazamentos ou com metais quebrados.

Figura 20: Copa 1º pavimento.

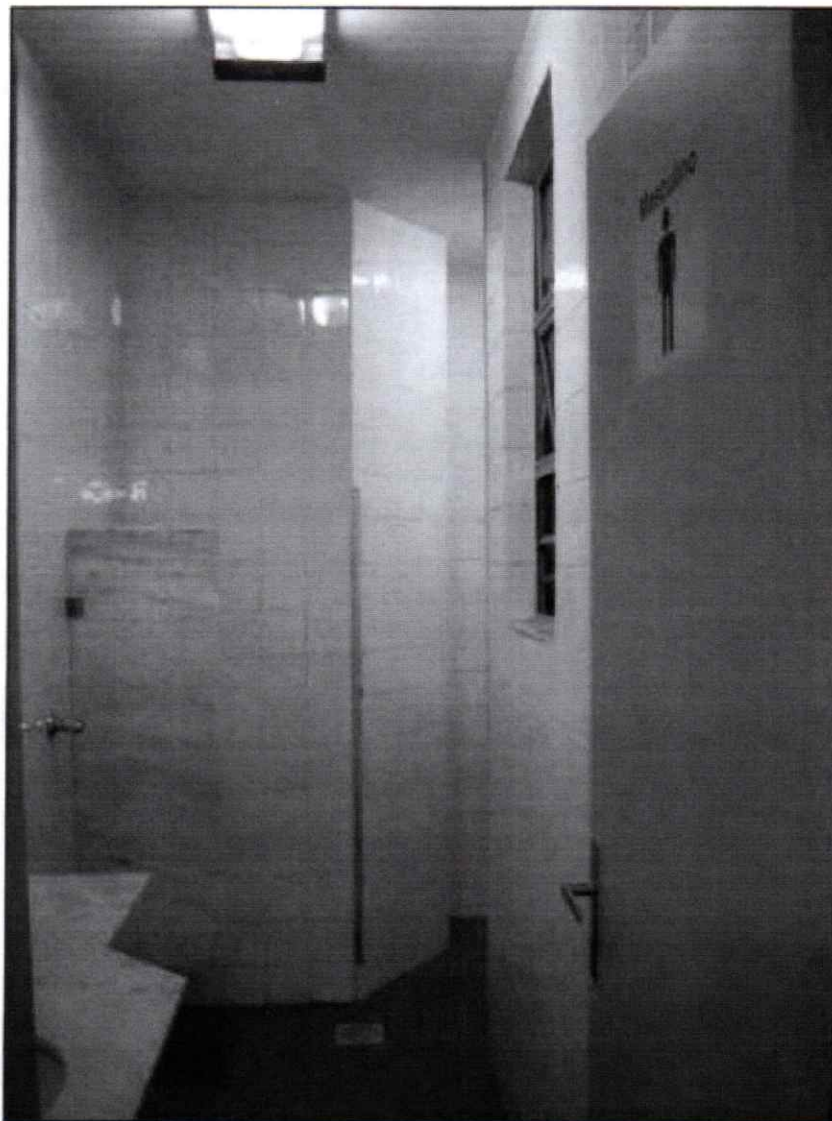
Os banheiros do imóvel apresentam revestimento cerâmico no chão e paredes até o teto (Figura 22), os quais estão em perfeito estado. Louças, bancadas, pias e espelhos estão em perfeito estado (Figura 23), apenas dois sanitários sem assento plástico. Sistemas elétricos, hidráulicos e de iluminação também apresentam-se com funcionamento perfeito.

Figura 22: Banheiros.

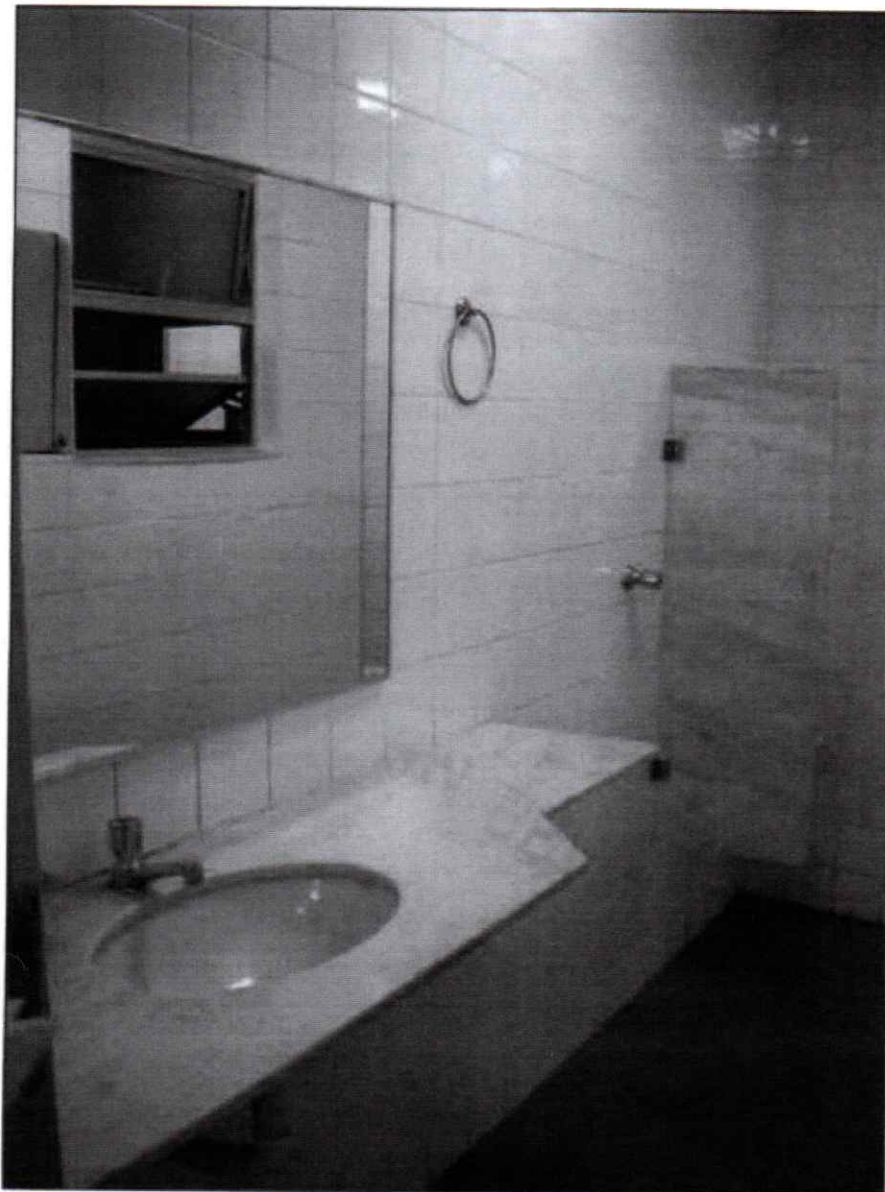
Figura 23: Louças, metais e espelhos em ótimo estado.
