# Sumário Executivo

Março/2014

## PROJETO DE INTEGRAÇÃO DO RIO SÃO FRANCISCO

Ministério da Integração Nacional  
Secretaria de Infraestrutura Hídrica

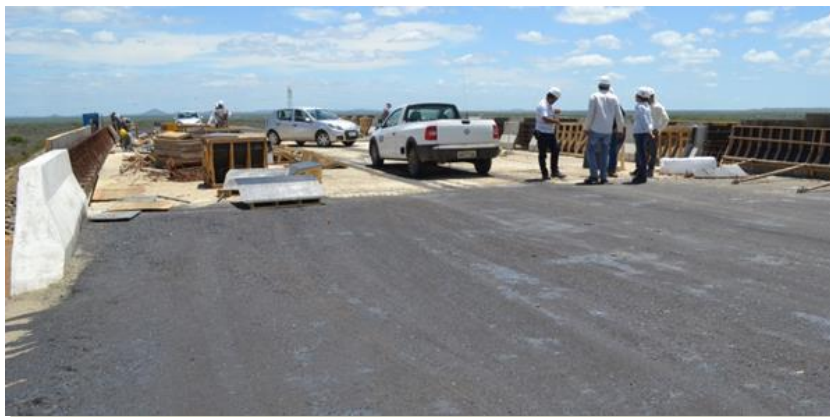
**Ponte BR-428:** Obra concluída. Liberada ao tráfego.

WBS 1505 – Ponte BR-428: Concretagem do guarda-corpo.

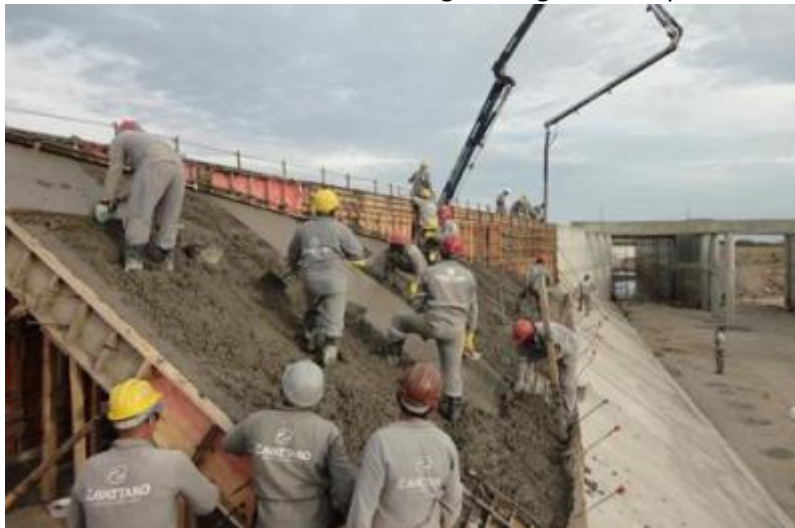
**Aqueduto Mari:** Em andamento os serviços da montagem de formas, armação e concretagem das paredes em 07 módulos. Em andamento os serviços de montagem de formas, armação e concretagem da laje de fundo e paredes das transições à montante e à jusante. Em andamento os serviços do enrocamento compactado à montante deste aqueduto;

WBS 1307 – Aqueduto Mari: Vista geral execução da transição à jusante.

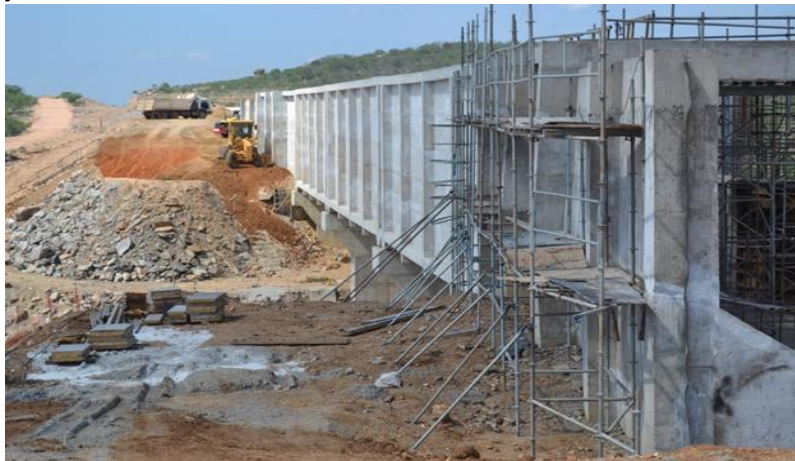
**Aqueduto Logradouro:** Em andamento a concretagem das paredes, pilares e vigas superiores das transições à jusante. Em andamento os serviços de concretagem da transição à montante;

WBS 1305 - Aqueduto Logradouro: Vista geral da execução do reaterro à montante

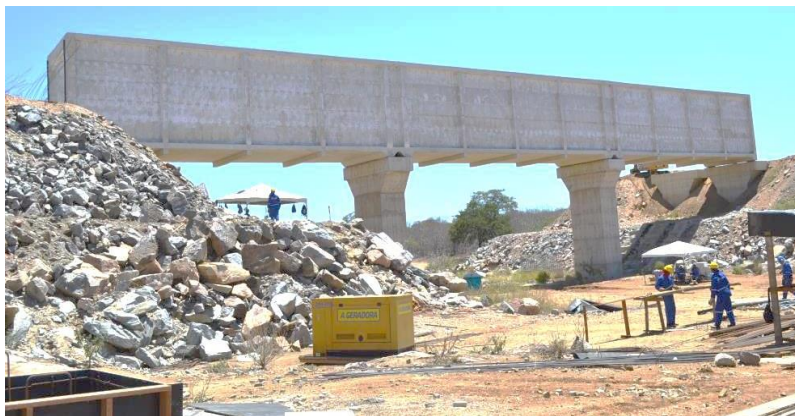
**Aqueduto Saco da Serra:** Continua a montagem de forma, armação e concretagem das paredes das transições à montante e à jusante.

WBS 1306 - Aqueduto Saco da Serra.

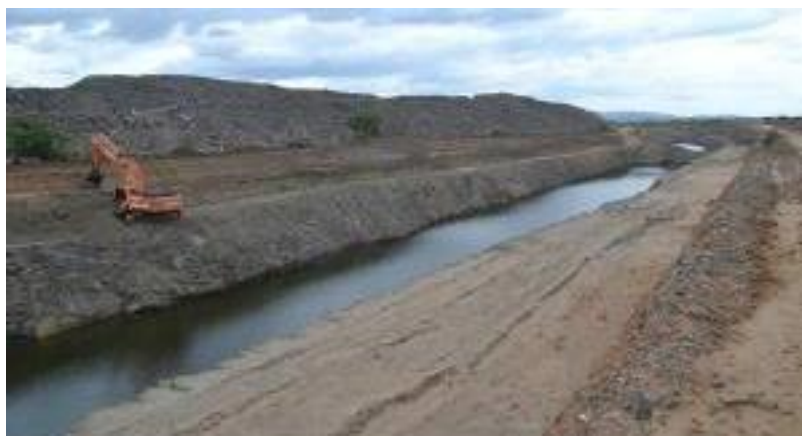
**WBS 1212 - Segmento de Canal entre Res. Tera Nova e EBI-2:** Continuam as escavações dos materiais de 1ª e 3ª categorias, e o revestimento interno dos taludes com enrocamento.

WBS 1212 – Segmento de Canal CN8: Escavação da berma.

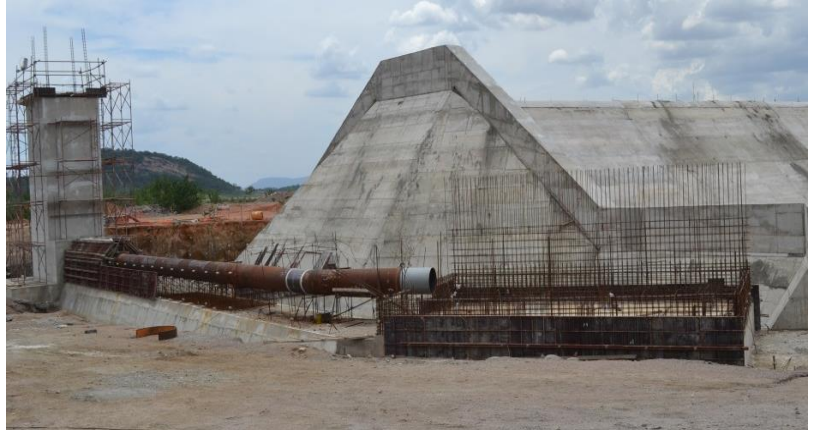
**Reservatório Serra do Livramento:** Continua a montagem de forma, armação e envelopamento da tubulação com concreto da tomada d'água, o enrocamento compactado de montante, de jusante e do núcleo argiloso na ombreira direita do barramento.

Tomada de uso difuso do Res. Serra do Livramento - Montagem da tubulação da adutora.

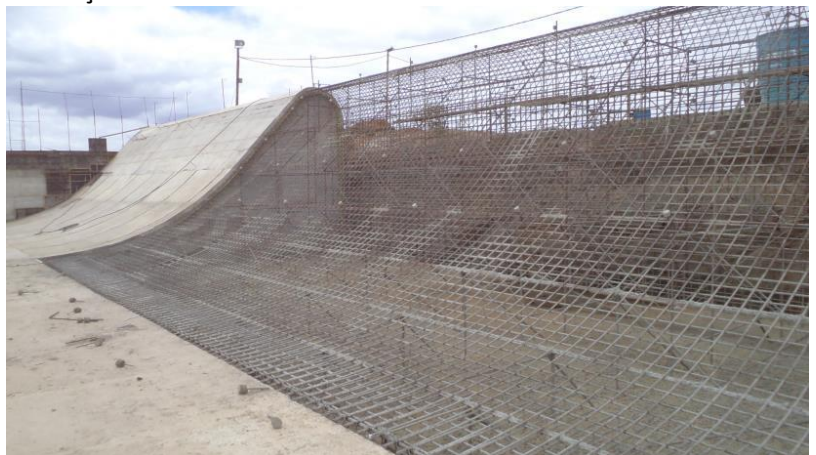
**Reservatório Mangueira:** Continuam a montagem da adutora, de forma, armação e concretagem da torre de tomada d'água; continua o aterro do núcleo argiloso e enrocamento de montante e jusante na ombreira esquerda do barramento.

Execução do Barramento Reservatório Mangueira.

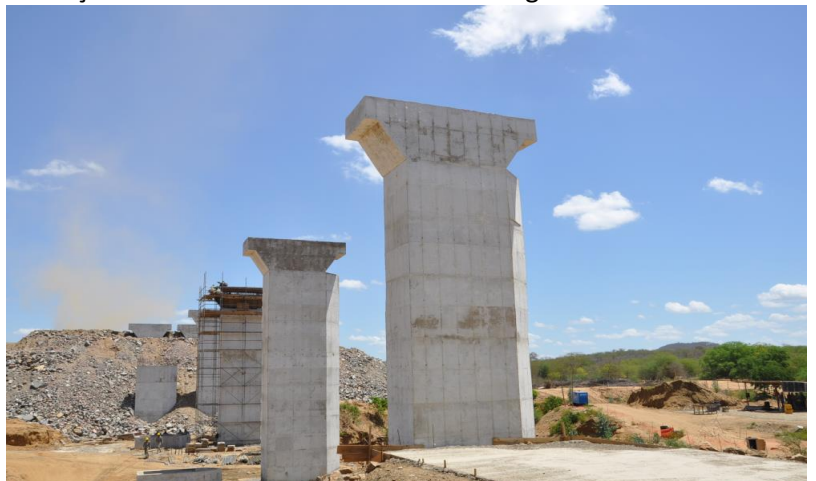
**Aqueduto Salgueiro:** Continuam as execuções dos enrocamentos compactados à montante e à jusante. Continua a montagem do cimbramento para execução dos módulos.

Aqueduto Salgueiro: Execução dos Pilares e Enrocamento.

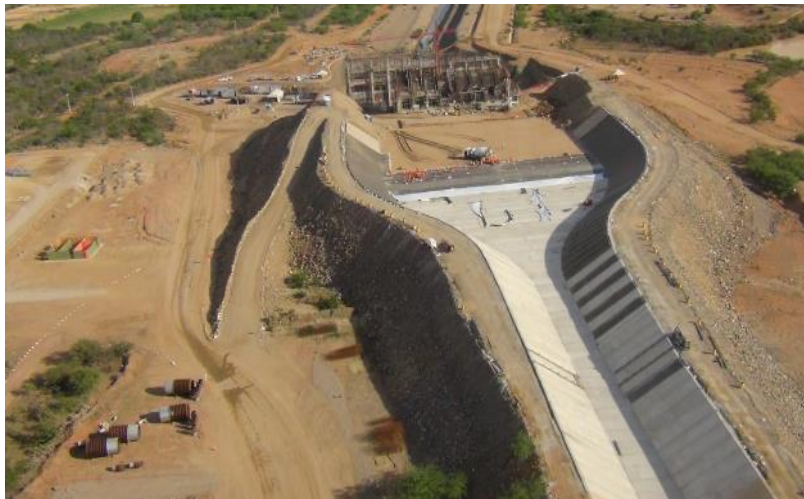
**EBI-1:** Continua em execução a concretagem do poço de sucção e da estrutura de deságue; continuam a concretagem da estrutura da casa de bombas, o lançamento da alvenaria e cobogós de fechamento da casa de bombas, continua a montagem dos condutos forçados (02 tubos) entre a casa de bombas e a estrutura de deságue; continua o revestimento dos taludes e fundo do forebay com a geomembrana e concreto de proteção.

EBI-1: Vista geral

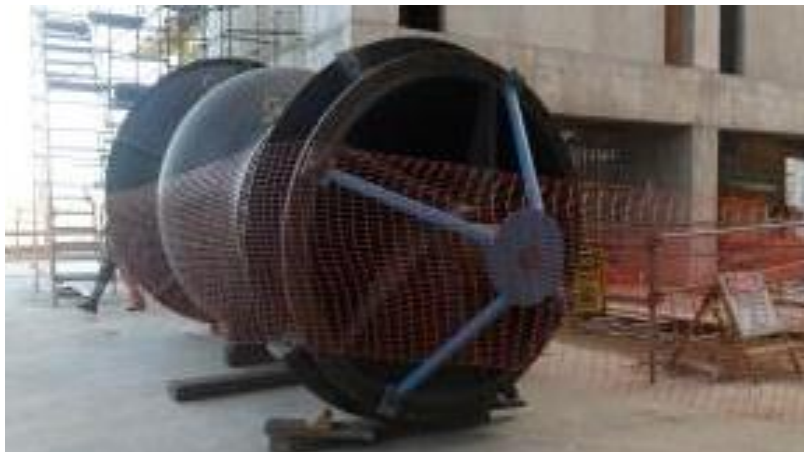
EBI-1: Bombas foram entregues em campo.

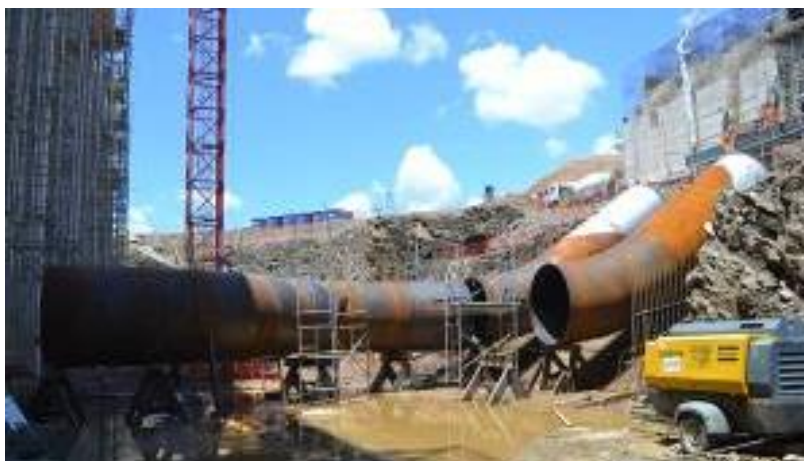
EBI-1 Montagem da tubulação de recalque.

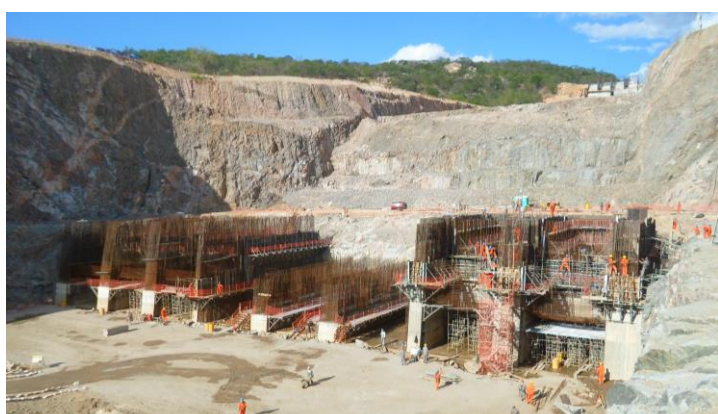
**EBI-3:** Continua a montagem de forma e armação das paredes do poço de sucção, a montagem de forma, armação e concretagem da estrutura de deságue; continua o aterro compactado dos taludes do forebay de jusante.

EBI3 – Armação e Concretagem da Estrutura de Deságue

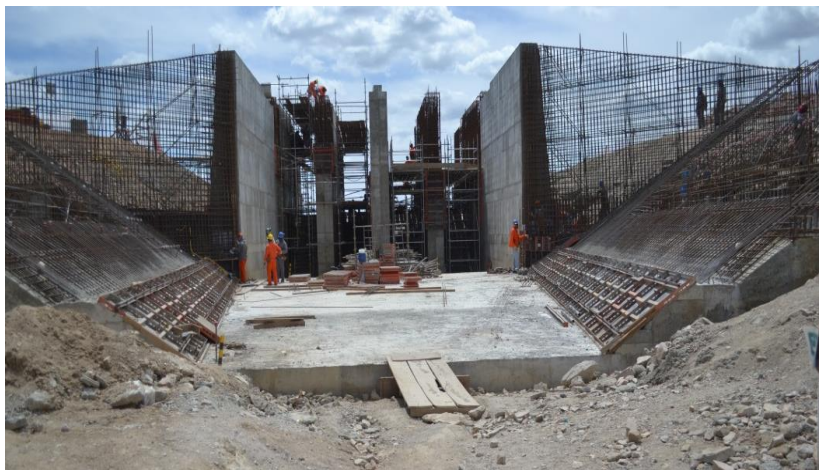
**Estrutura de Controle do Res. Tucutu:** Continua a montagem de forma, armação e concretagem das paredes da estrutura e da transição entre o segmento de canal e estrutura de controle.

WBS 1255 – Estrutura de controle do Reservatório Tucutu – Vista Geral.

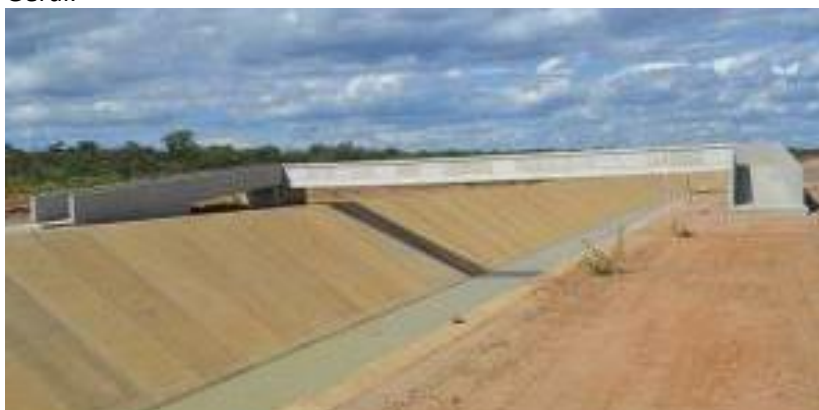
WBS 1145 – Passarela Tipo I E. 1555: Obra concluída. Vista geral.

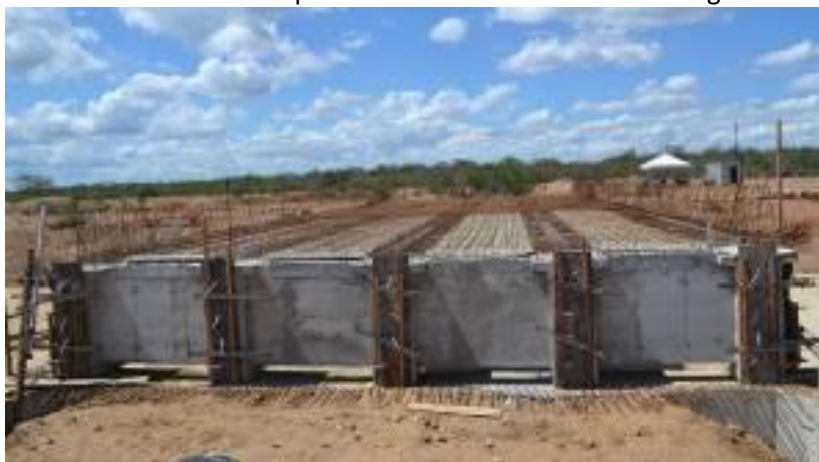
**Ponte Tipo-I Est.-987:** Concluída a montagem de forma e armação e concretagem do contraventamento entre vigas. Continua a montagem de forma e armações da laje e guarda corpo.

WBS 1506 - Ponte Tipo-I E. 987: Montagem de Cimbramento para vigas.

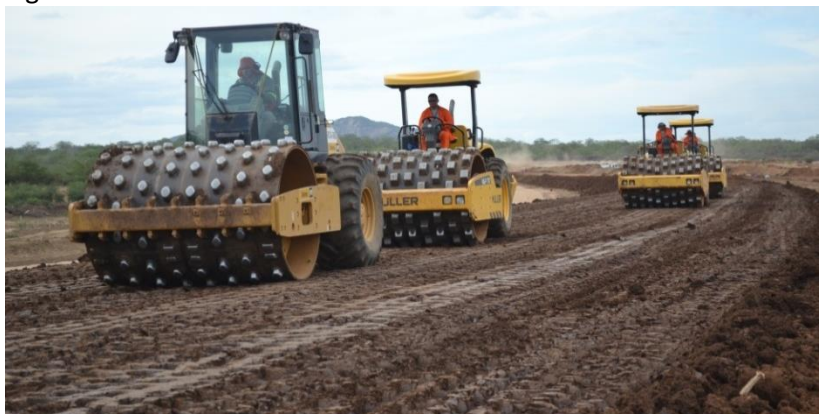
**Reservatório Terra Nova:** Continuam os serviços de supressão vegetal da área de alague; continua o reaterro sobre a adutora entre a casa de válvula e tomada d'água; continua o lançamento do aterro compactado no barramento com material argiloso, o lançamento de areia no filtro e o lançamento do tapete drenante ao longo do barramento; continua a escavação de material de 3ª categoria na área do vertedouro.

Reservatório Terra Nova – Execução de compactação do barramento.

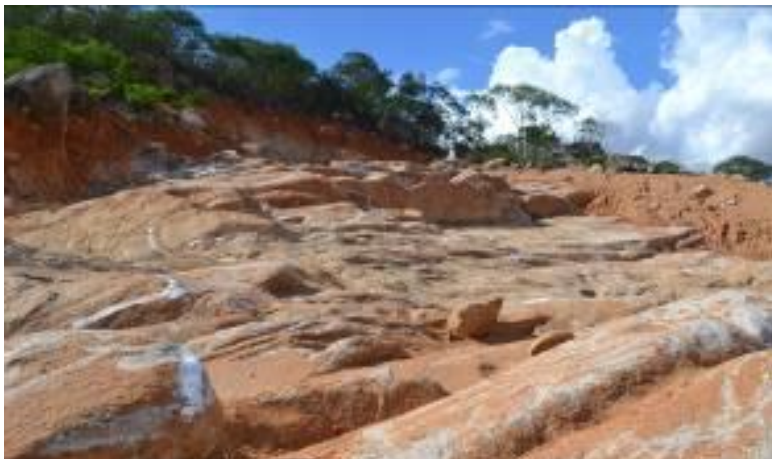
**Reservatório Negreiros:** Continuam os serviços de supressão vegetal da área de alague; Continua a limpeza fina e o lançamento do concreto dental no barramento e ombreiras.

WBS 1109 – Reservatório Negreiros: Vista da limpeza fina na ombreira direita.

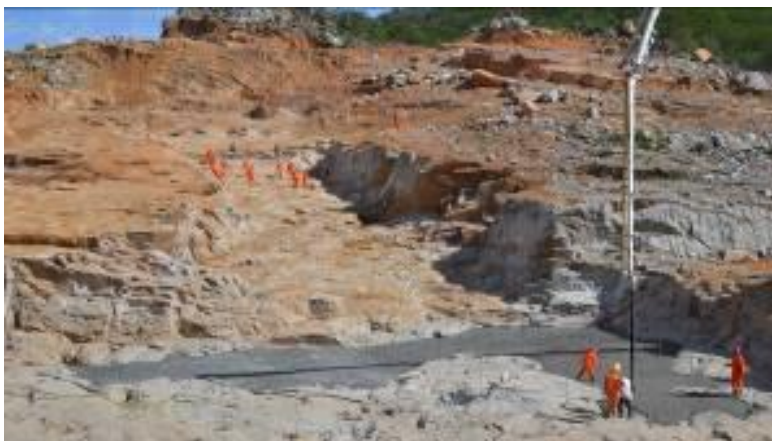
WBS 1109 – Reservatório Negreiros: Limpeza fina na ombreira esquerda e lançamento do concreto dental no barramento.

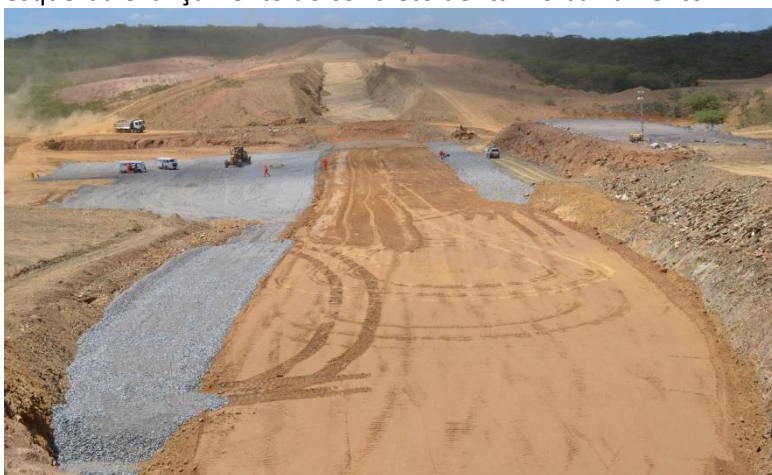
**Reservatório Milagres:** Continuam as escavações de material de 3ª cat. no vertedouro; continua o enrocamento de montante e jusante, o lançamento de brita para o filtro e tapete drenante, material "randon" e de argila no núcleo do barramento.

WBS 1110 – Reservatório Milagres: Vista geral da execução do filtro e núcleo argiloso

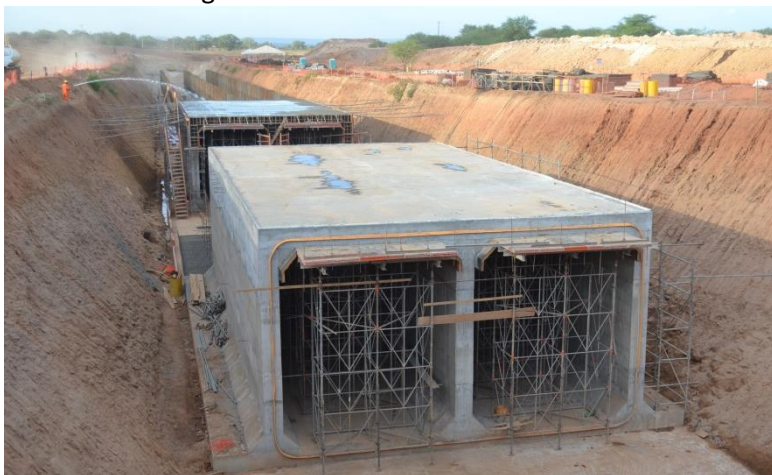
**Galeria Milagres:** Em execução a montagem de formas, armação e concretagem da laje de fundo, paredes e laje superior dos módulos intermediários. Até o momento foram concretados 11 módulos.

WBS 1365 – Galeria Milagres: Células concretadas e execução da cura do concreto.

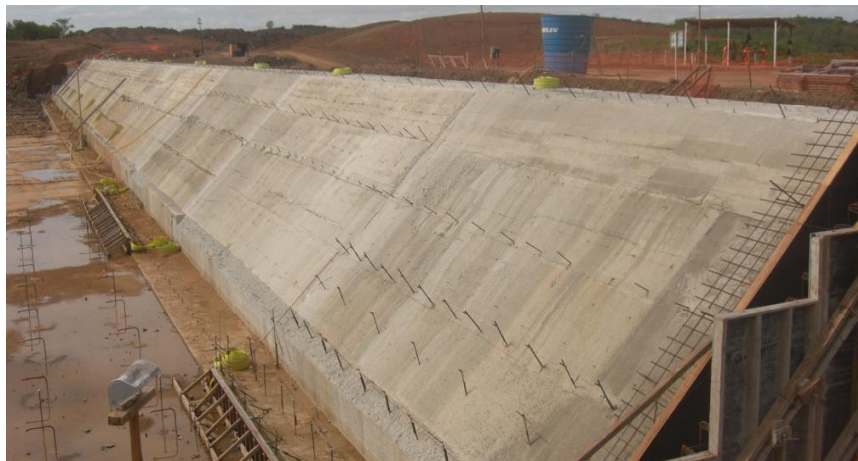
**Reservatório Jati:** Continua a limpeza e concretagem da fundação do vertedouro e aterro compactado, enrocamento de proteção de jusante e filtro entre as estacas 47 e 63 do barramento.

WBS 1111 - Reservatório Jati – Execução do Vertedouro.

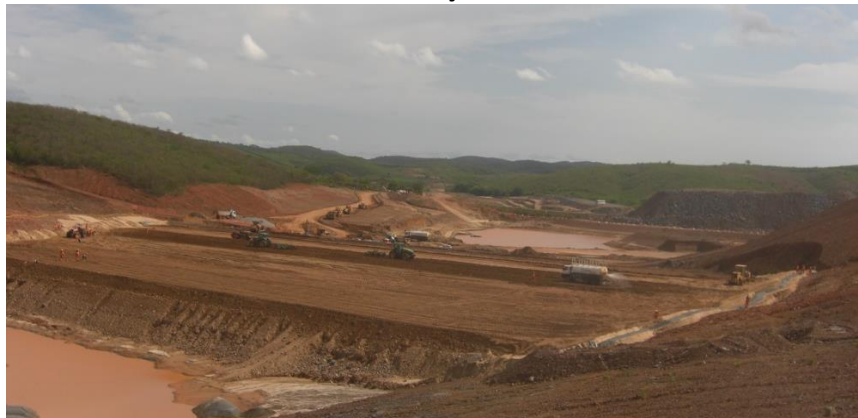
WBS 1111 - Reservatório Jati – Execução do espaldar de jusante e filtro horizontal (barramento principal).

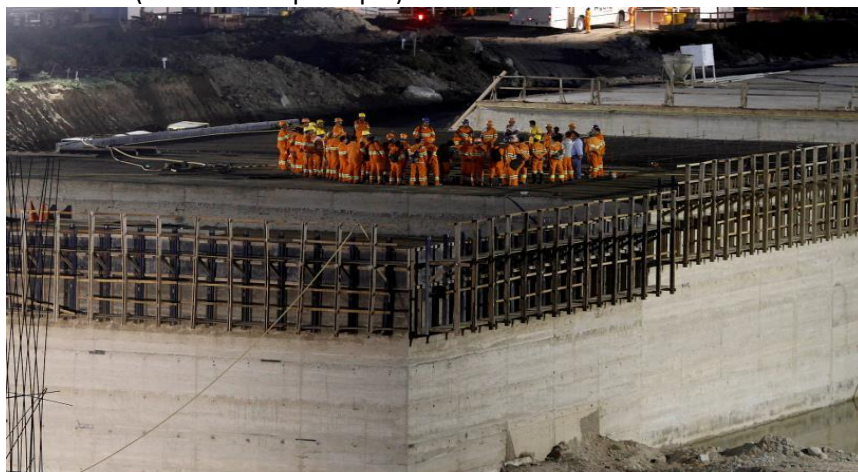
**Reservatório Porcos:** Continua a escavação, preparo da fundação, concreto de regularização e CCR na bacia dispersora do vertedouro. Prosseguem a execução o filtro horizontal e o aterro compactado entre as estacas 20 e 41.

WBS 1113 - WBS 1113 - Reservatório Porcos - Execução de CCR no vertedouro.

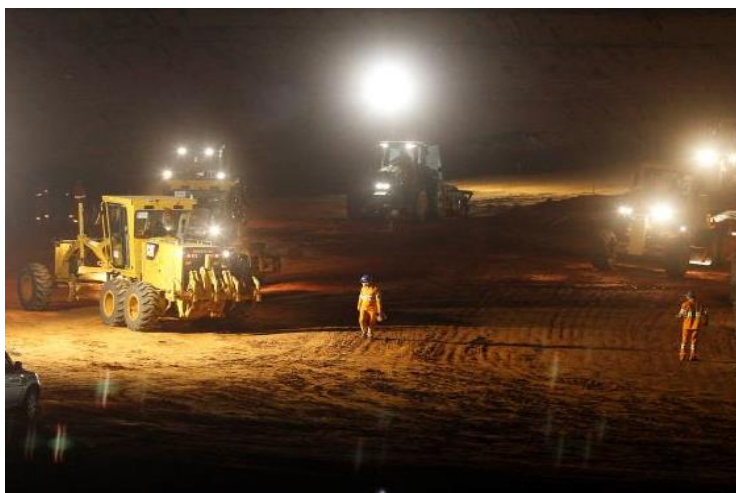
WBS 1113 - Reservatório Porcos – Trabalho Noturno

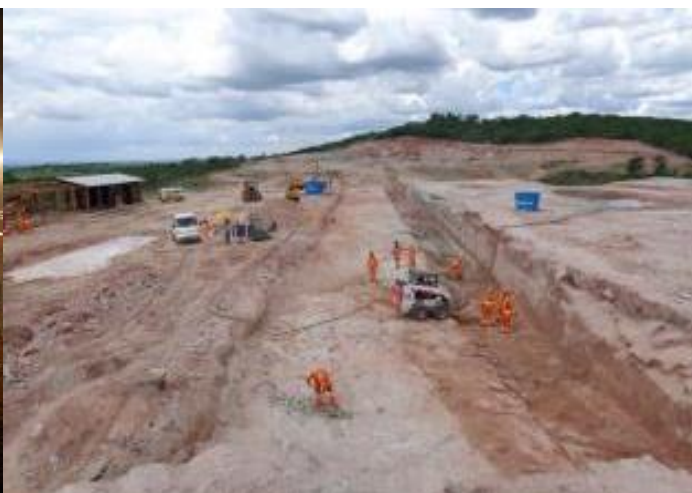
**Reservatório Cipó:** Continua a escavação do vertedouro e a injeção de calda de cimento na fundação da barragem.

WBS 1115 - Reservatório. Cipó - escavação do vertedouro.

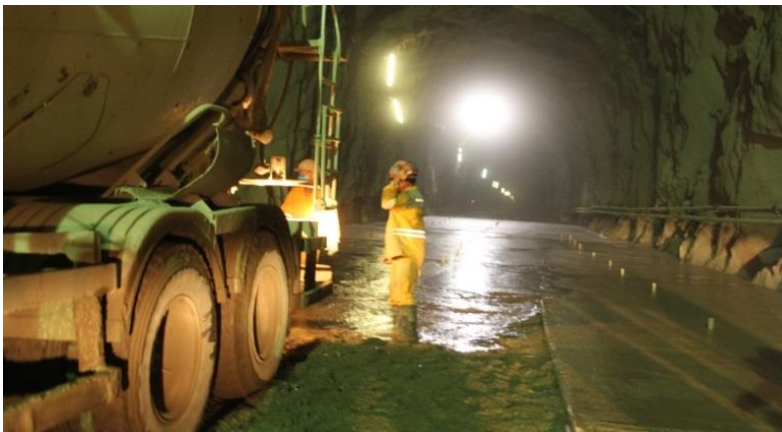
**WBS 1410 – Túnel Cuncas I:** Emboque: continua a execução de escavação, janela de acesso sentido emboque, continua a execução de escavação, e desemboque continua execução de tratamento das paredes e do piso..

Túnel Cuncas I: em execução piso no trecho do desemboque

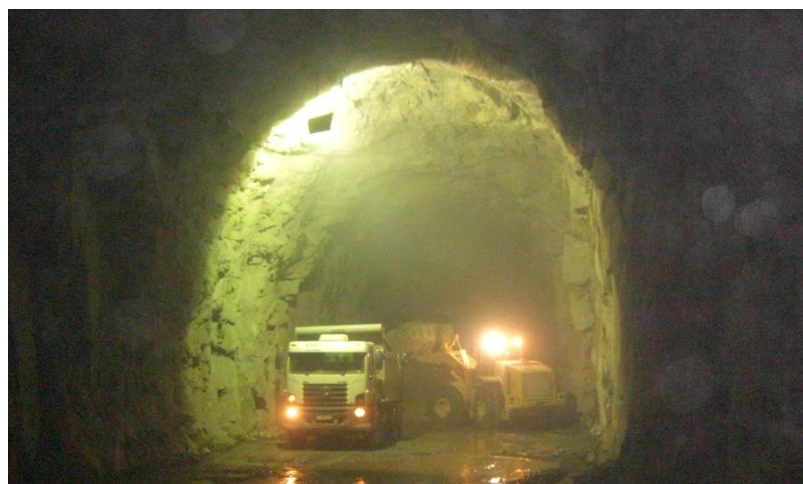
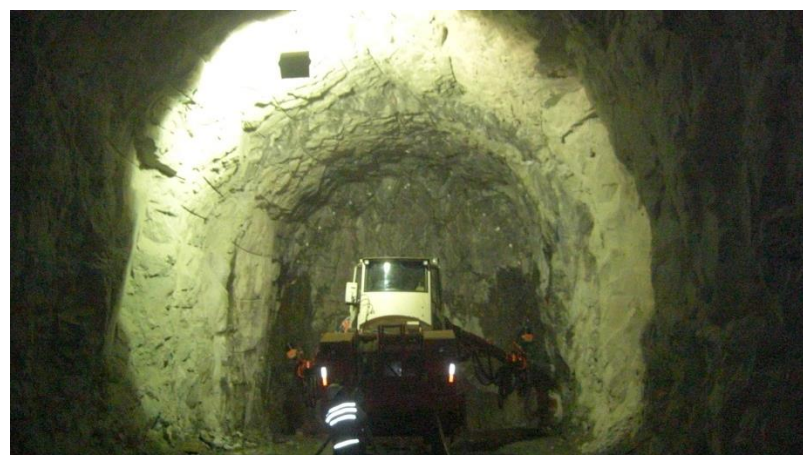
Túnel Cuncas I: em execução perfuração no sentido janela de acesso - emboque.

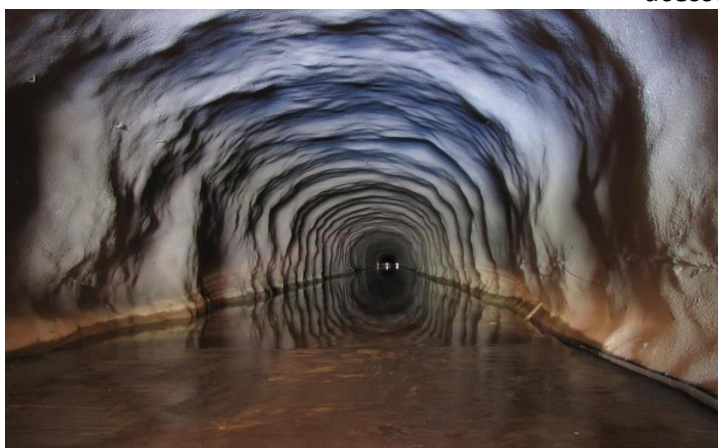
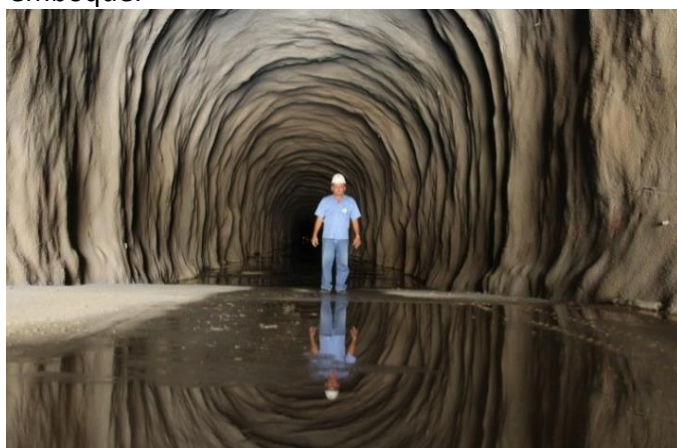
**WBS 1420 – Túnel Cuncas II:** Concluído.

Túnel Cuncas II – Piso executado.

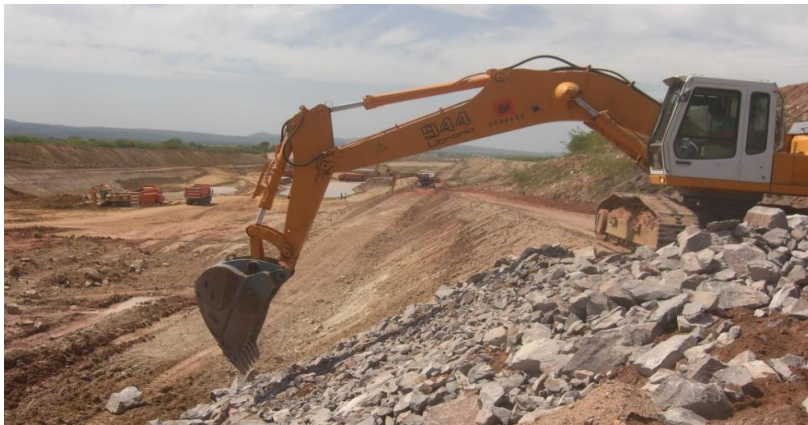
**WBS 1234 - Segmento de Canal:** Continua a execução escavação entre as estacas 0 e 58 e enrocamento de proteção de talude entre as estacas 53 e 58.

WBS 1234 - Segmento de canal - Execução de enrocamento de proteção.

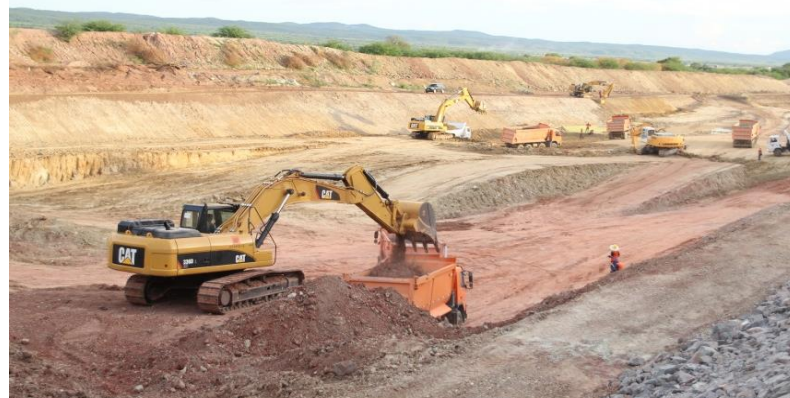
WBS 1234 - Escavação de canal anterior ao Túnel Cuncas I.

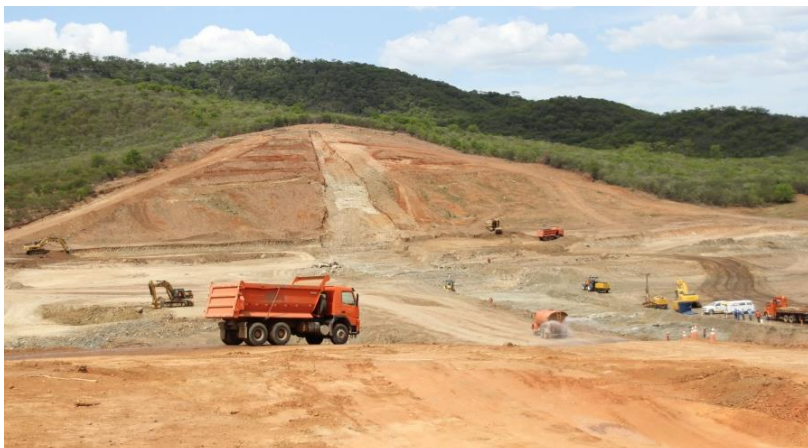
**Reservatório Boa Vista:** Continuam a execução da escavação da fundação e injeção de calda de cimento, e do aterro no espaldar de montante entre estacas 29 e 35.

Reservatório Boa Vista - Em execução escavação do barramento.

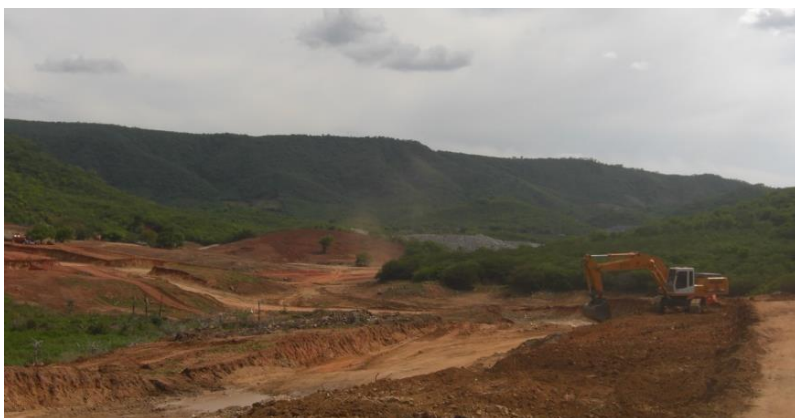
**Reservatório Caiçara:** Continua execução da escavação da fundação, e iniciada a escavação do vertedouro e injeção de calda de cimento na fundação da barragem, em 24/03.

Reservatório Caiçara - Execução da escavação da fundação do barramento.

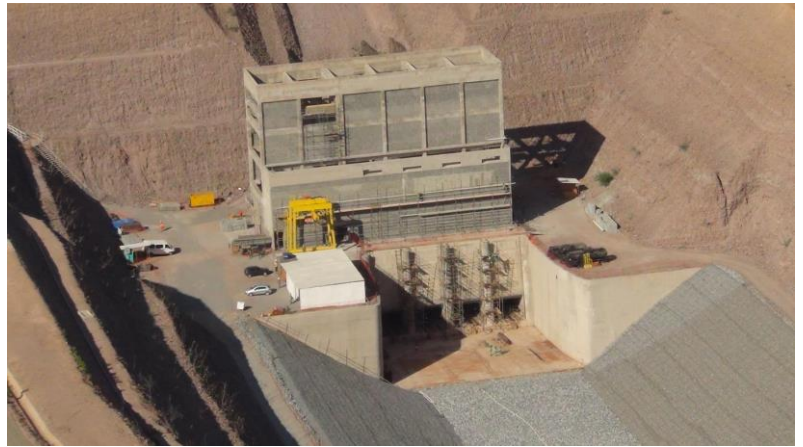
**EBV-1:** Execução de forma plana, armação e concretagem caixa de válvula e esgotamento da adutora, caixa do medidor de vazão LD. Execução do serviço de assentamento da alvenaria vazada (cobogós) no edifício de apoio.

EBV-1: Execução da alvenaria, montagem da ponte rolante e da tubulação da (peça em Y) na estação de bombeamento.

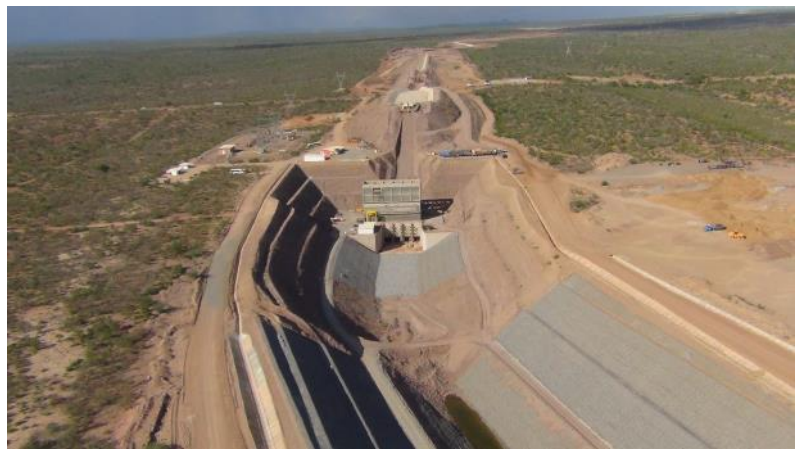
EBV-1 Vista Geral..

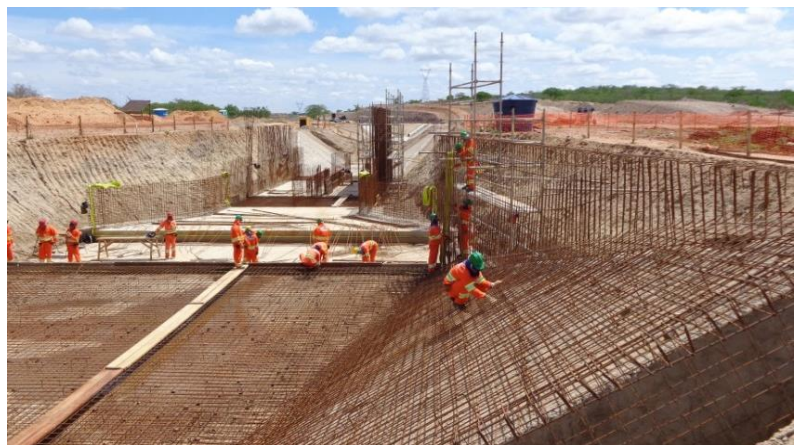
**Estrutura de Controle de Areias:** Em andamento a execução das formas e armadura em aço das paredes da transição de entrada e da laje de fundo da transição de saída. Concretagem da parede do lado esquerdo de entrada. Execução do poço de drenagem junto à estrutura de controle.

WBS 2255 - Estrutura de controle do reservatório de Areias - Execução da montagem da armação da estrutura.

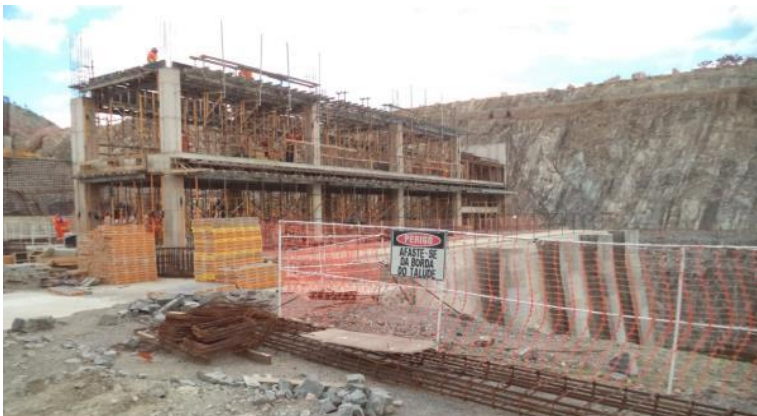
**EBV-2:** Cimbramento metálico das lajes e vigas do edifício de apoio na cota 369,10. Forma e armadura em barras de aço CA-50A, corte, dobra e montagem dos pilares do edifício de apoio e da caixa de medidor de vazão. Concreto estrutural 25mpa do edifício de apoio. Concreto de regularização da laje entre os eixos "A" e "C" e "1" e "4". Forma e cimbramento das vigas e laje El.369,10. Armadura da laje, blocos e sapatas. Escavação e regularização dos taludes do forebay de jusante da EBV. Terraplenagem (compactação dos taludes) de transição entre o forebay de jusante e o segmento 2207. Concreto estrutural 25MPa, com bomba dos pilares do edifício de apoio, laje de fundo da caixa do medidor de vazão 2 LE hidráulico.

EBV-02 - Execução da montagem da forma e armação da laje do edifício de apoio.

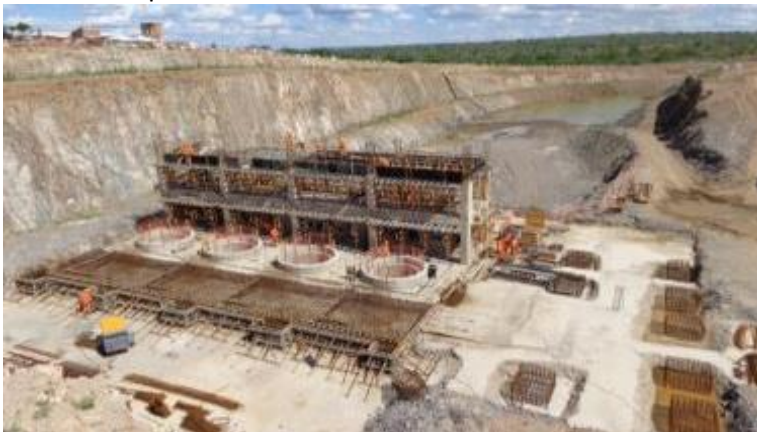
EBV-2: Concretagem do edifício da 2ª Estação de bombeamento do Eixo Leste.

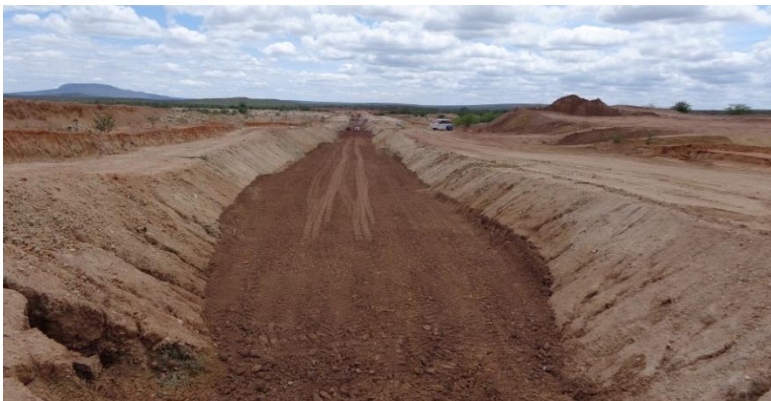
**Barragem de Mandantes:** Supressão vegetal, destocamento e limpeza da área de Jazida de Material Conglomerado. Escavação de material de 1ª categoria, da tomada D'água e vertedouro da Barragem. Aterro compactado da fundação da Barragem "cut-off" entre as estacas 3 a 79.

Reservatório Mandantes - Execução do aterro compactado do cut-off.

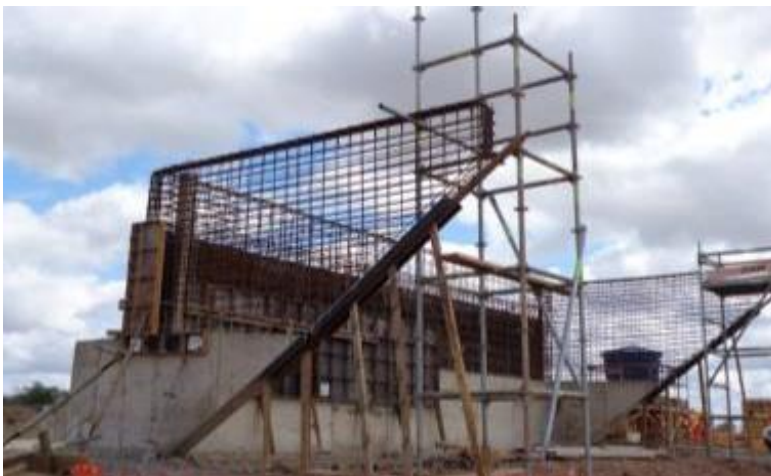
**Ponte E-545+15,37:** Em execução formas e armadura em aço da viga entre os pilares P1 - P2 e, P3 - P4.

Ponte E-545+15,37: Execução da armadura da viga travessa nos pilares P2 e P4.

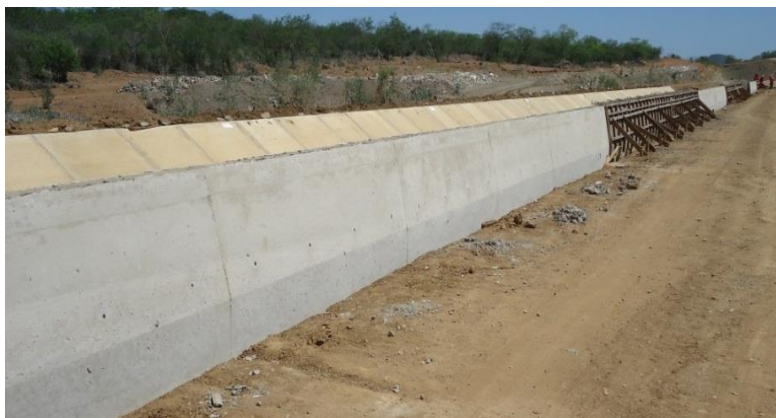
**WBS 2212 - Segmento de canal:** Em execução a limpeza do canal, entre as estacas 3668 a 3670 e estacas 3879 a 3888

WBS-2212- Segmento de canal - Execução de muretas no segmento de canal

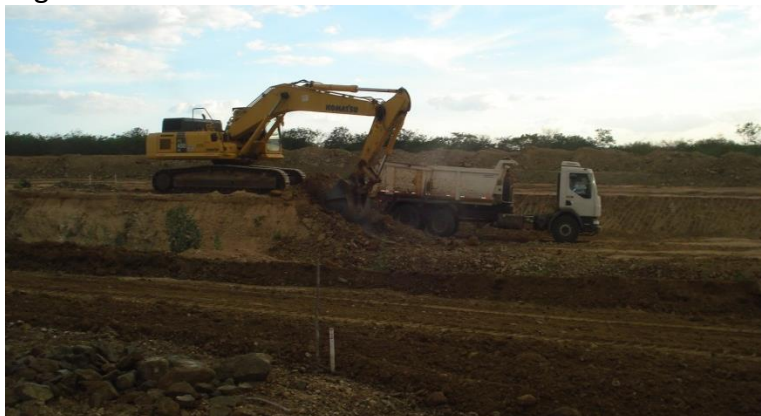
**Barragem:** Continua tratamento e compactação de aterro entre, bem como a execução do filtro horizontal (areia). Em execução forma e ferragem do 2º módulo da galeria (Tomada d'água). **Dique:** Execução de aterro.

Reservatório Bagres - Execução da terraplenagem do maciço do barramento.

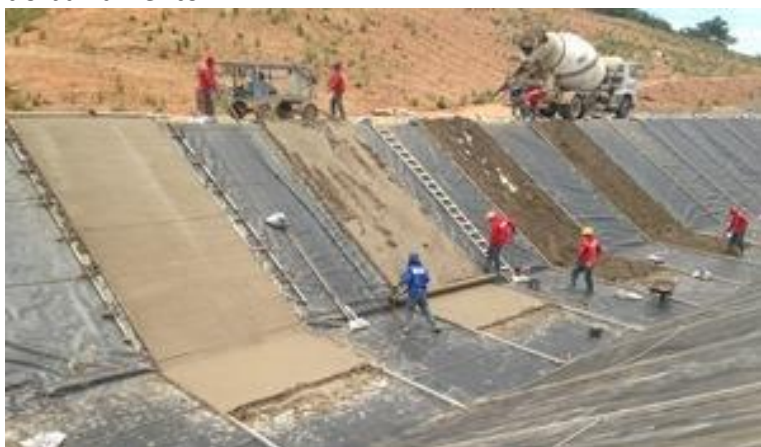
**WBS 2217 - Segmento de canal:** Execução de drenagem interna e aplicação de solo-cimento entre as estacas 5754 e 5758 e 5766 a 5772.

Concreto de Canal Segmento 2217

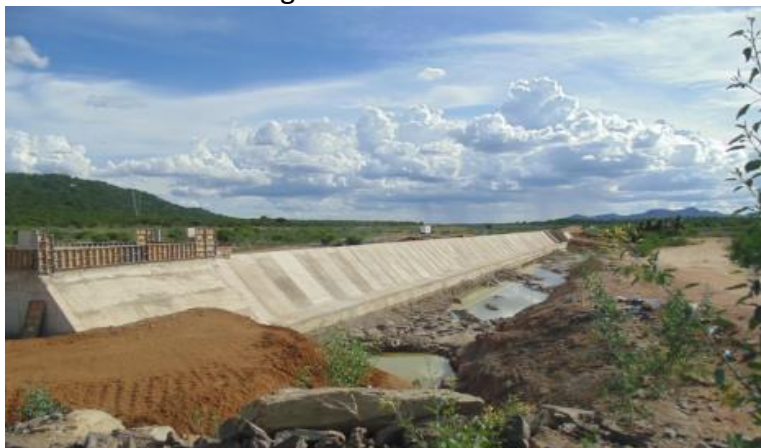
**Reservatório Cacimba Nova:** Serviços somente no vertedouro com colocação de formas, Colocação de ferragem na torre da tomada d'água.

Reservatório Cacimba Nova

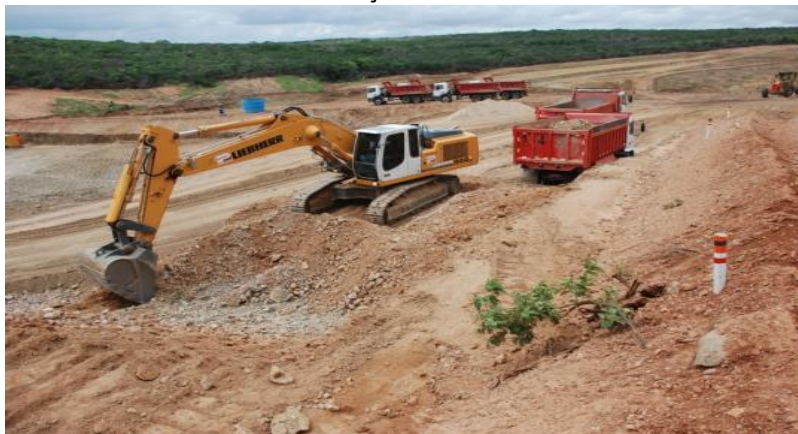
**Reservatório Barro Branco:** Continuam as escavações da fundação. Iniciadas as injeções entre as estacas 3 a 11. Em andamento as escavações do pátio de manobra entre as estacas 01 a 26. Continua a limpeza na fundação e preparação para detonação na parede lateral esquerda do vertedouro.

Reservatório Barro Branco - Execução da escavação do vertedouro.

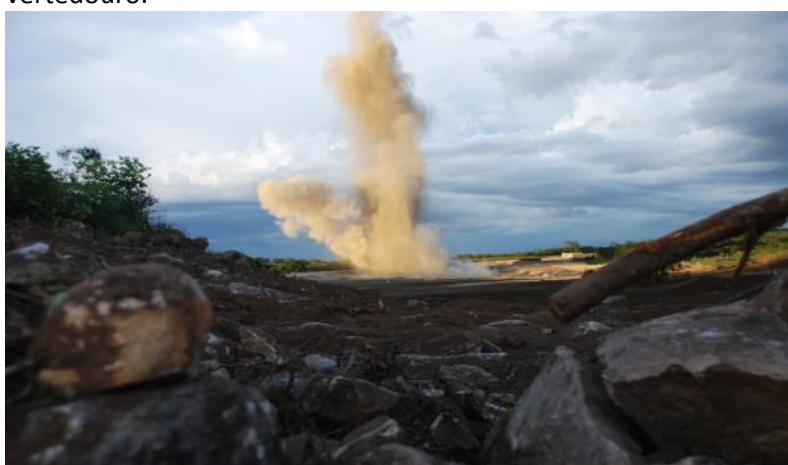
**Túnel Monteiro:** Continuam as escavações na área do emboque que coincide com o final do canal WBS 2226. Iniciada escavação do desemboque. Preparando para a detonação do emboque.

Túnel Monteiro - Detonação.

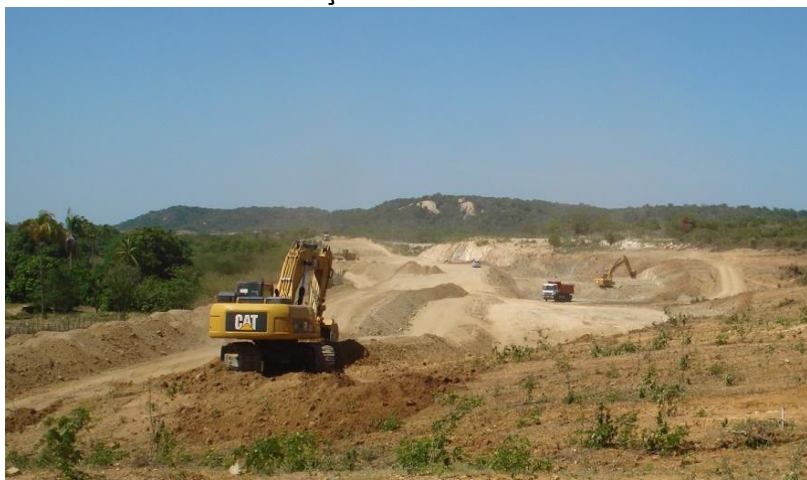
**WBS 2226 - Segmento de canal:** Em fase de conclusão as escavações de materiais de 1ª e 2ª categorias entre as estacas 9500 e 9522. Desmatada a área até a estaca 9525.

WBS 2226 - Segmento de canal - Escavação entre as estacas 9500 e 9520.
