DESEMPENHO
ENERGÉTICO
OPERACIONAL
EM EDIFICAÇÕES

Relatório executivo geral consolidado

Projeto: DEO – Eficiência Energética em Edificações – ECE-DAS-3925/2018

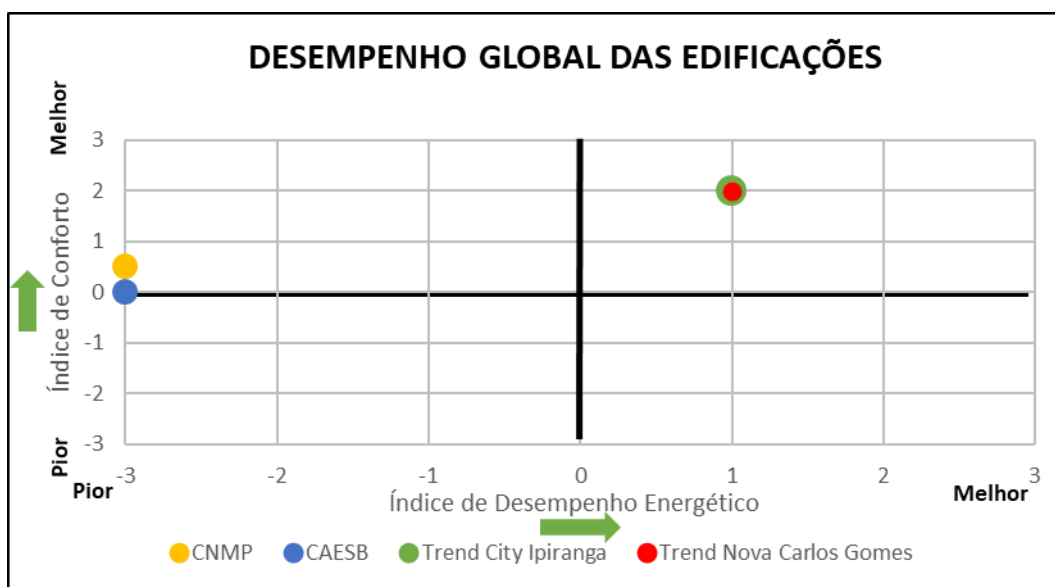
Figura 18. Desempenho global das edificações

O edifício CAESB apresentou o pior desempenho global entre as edificações, no índice de conforto, o edifício obteve a nota 0,5 e está dentro da faixa positiva de conforto, já no índice de desempenho energético, o edifício ficou com desempenho negativo, obtendo a nota de -3, ou seja, está com o consumo acima do esperado para um edifício típico, como mostra o *Benchmarking* de energia. O edifício CAESB é o mais antigo da amostra (2005), porém apresenta o mesmo desempenho energético do CNMP, um edifício mais moderno e com maior índice de conforto, devido, principalmente a problemas com o sistema de ar condicionado.

Os edifícios com melhores desempenhos globais foram os administrados pela Auxiliadora Predial, ambos obtiveram notas 2 e 1 para os índices de conforto e de desempenho energético, respectivamente. O edifício Trend Nova Carlos Gomes é o mais novo da amostra (2016), e apresentou melhor desempenho energético se comparado ao Trend City Ipiranga.
