DEO | DESEMPENHO
ENERGÉTICO
OPERACIONAL
EM EDIFICAÇÕES

Relatório executivo geral
consolidado – medições
posteriores e conforto do usuário

RELATÓRIO EXECUTIVO GERAL CONSOLIDADO

DEO – Eficiência Energética em Edificações – ECE-DAS-3925/2018

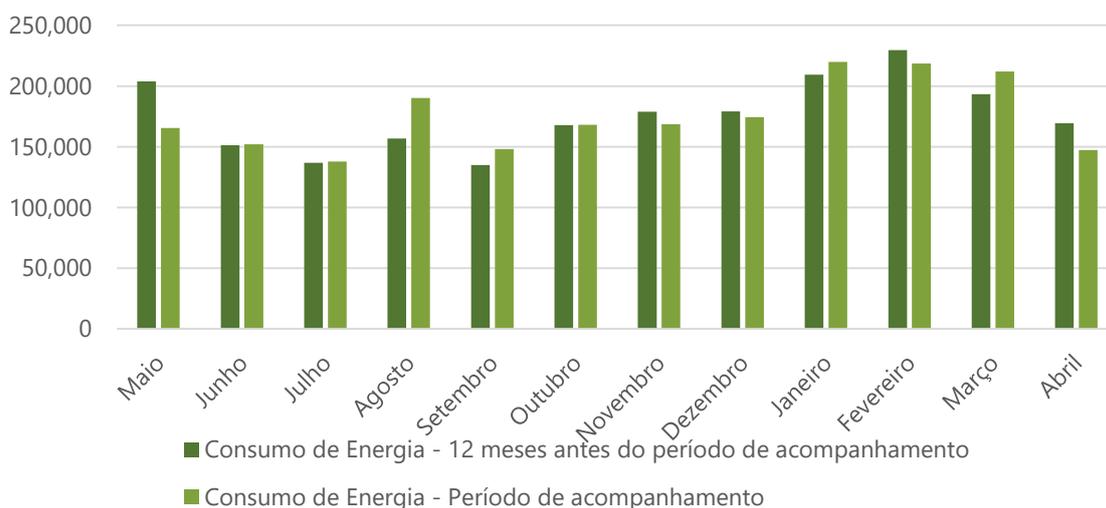
Figura 1. Comparação do consumo de energia faturado pelo edifício ao longo dos meses de acompanhamento e o consumo 12 meses antes do acompanhamento.

Como se trata de um edifício com uso majoritário de clínicas hospitalares, não se pode fazer a comparação do consumo de energia do edifício utilizando a ferramenta brasileira de benchmarking, uma vez que ela até agora apenas se aplica ou para prédios de escritórios ou para edifícios públicos. No entanto vale a pena fazer a plotagem do consumo de energia faturado pelo edifício ao longo do período de acompanhamento conforme Figura 1.

Percebe-se uma economia pouco expressiva no consumo de energia da edificação, igual a 8.452 kWh (em torno de 5% do seu consumo médio mensal típico). Esta pequena economia se deve ao fato de que o edifício passou a maior parte do período de acompanhamento com um incremento no consumo de energia possibilitado pela nova CAG de água gelada que entrou em operação no início do ano de 2019. Esta nova central de água gelada, apesar de possibilitar um maior índice de conforto aos ocupantes do edifício, resultou num incremento verificado de mais de 20.000 kWh ao longo do período de acompanhamento.

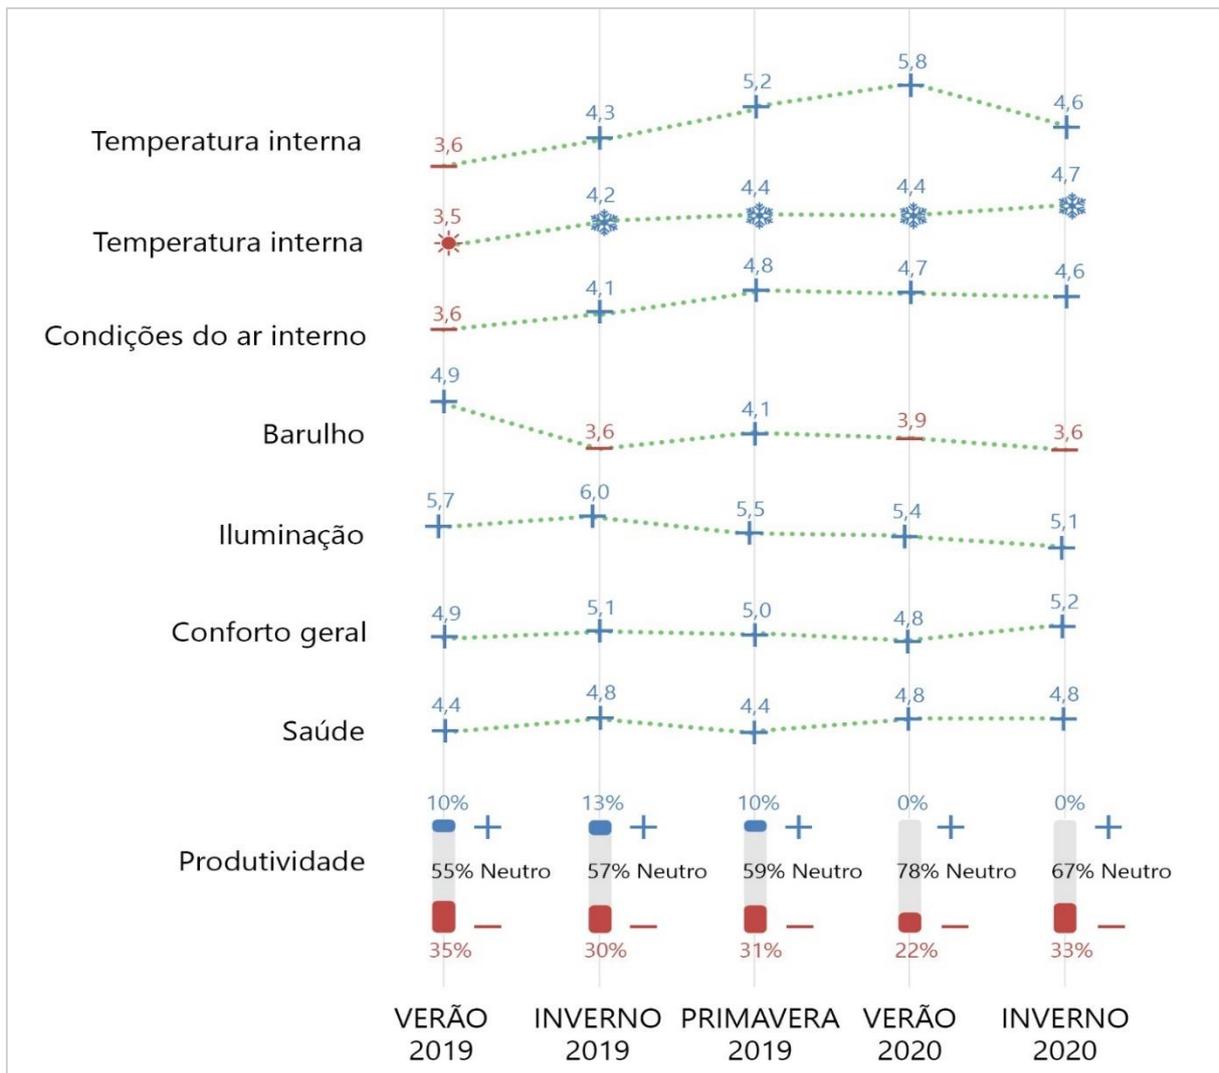
Figura 2. Resumo dos resultados das pesquisas de conforto do edifício ABS.

Quanto a satisfação da temperatura interna, podemos ver pelo gráfico abaixo que esta aumentou entre os dois períodos de verão analisados, tendo uma queda na última pesquisa de inverno. Mesmo assim, a nota média de manteve acima da média.

Quando analisamos a consideração de que a temperatura interna é fria ou quente, podemos ver no gráfico abaixo que esta foi considerada fria em quase todas as estações, com exceção do verão de 2019, aumentando a percepção fria ao longo do tempo.

A avaliação demonstrou que após a primeira pesquisa no verão de 2019, as médias de satisfação quanto ao barulho de modo geral diminuíram. As piores notas ocorreram no inverno. Isso mostrou uma incongruência por parte dos usuários, pois quando perguntado da fonte de barulho, a maior parte das respostas mostraram um ambiente de trabalho silencioso em todas as estações.

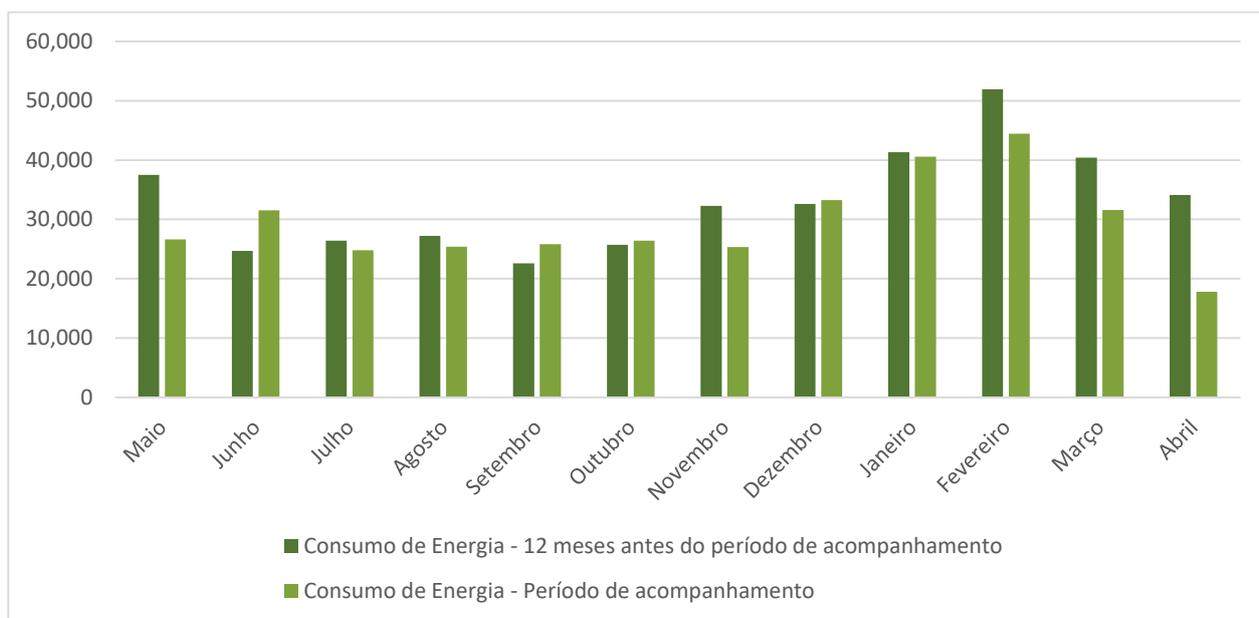
Figura 3. Consumo registrado antes e durante o período de acompanhamento do projeto.

A Figura 3 apresenta o consumo total mensal faturado 12 meses antes e durante o período de acompanhamento de implantação das MEEs.

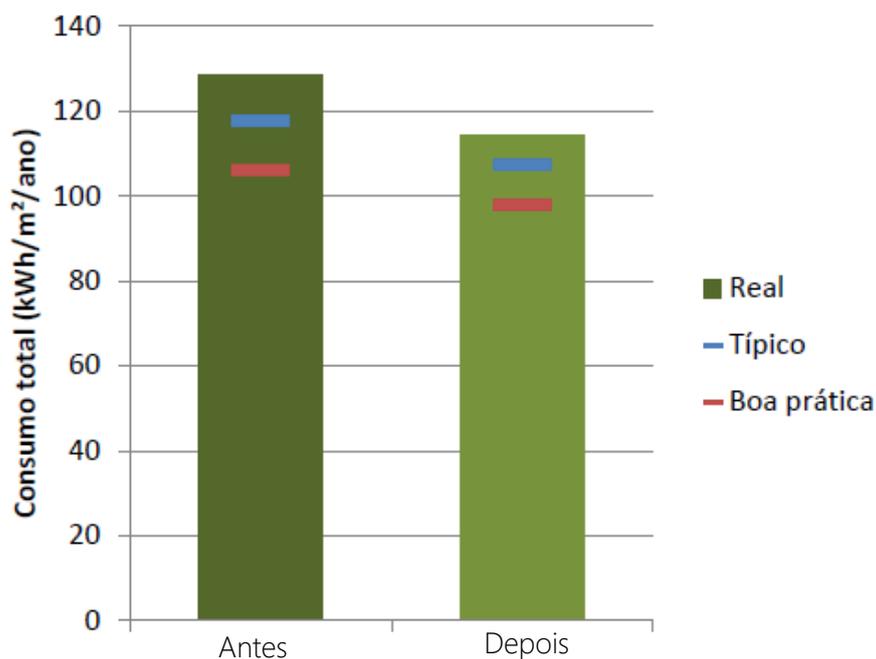
Figura 4. Benchmark de energia - Edifício Eólis.

Vale destacar que foram utilizados dados até abril de 2020, considerando a queda de ocupação (Diminuição de 75% a partir de março de 2020) e consumo de energia resultantes da pandemia pelo COVID-19. Todos os parâmetros, com exceção do consumo final, foram mantidos para a análise, de forma a manter uma comparação justa e avaliar o quanto as ações de eficiência energética impactaram no consumo do edifício.

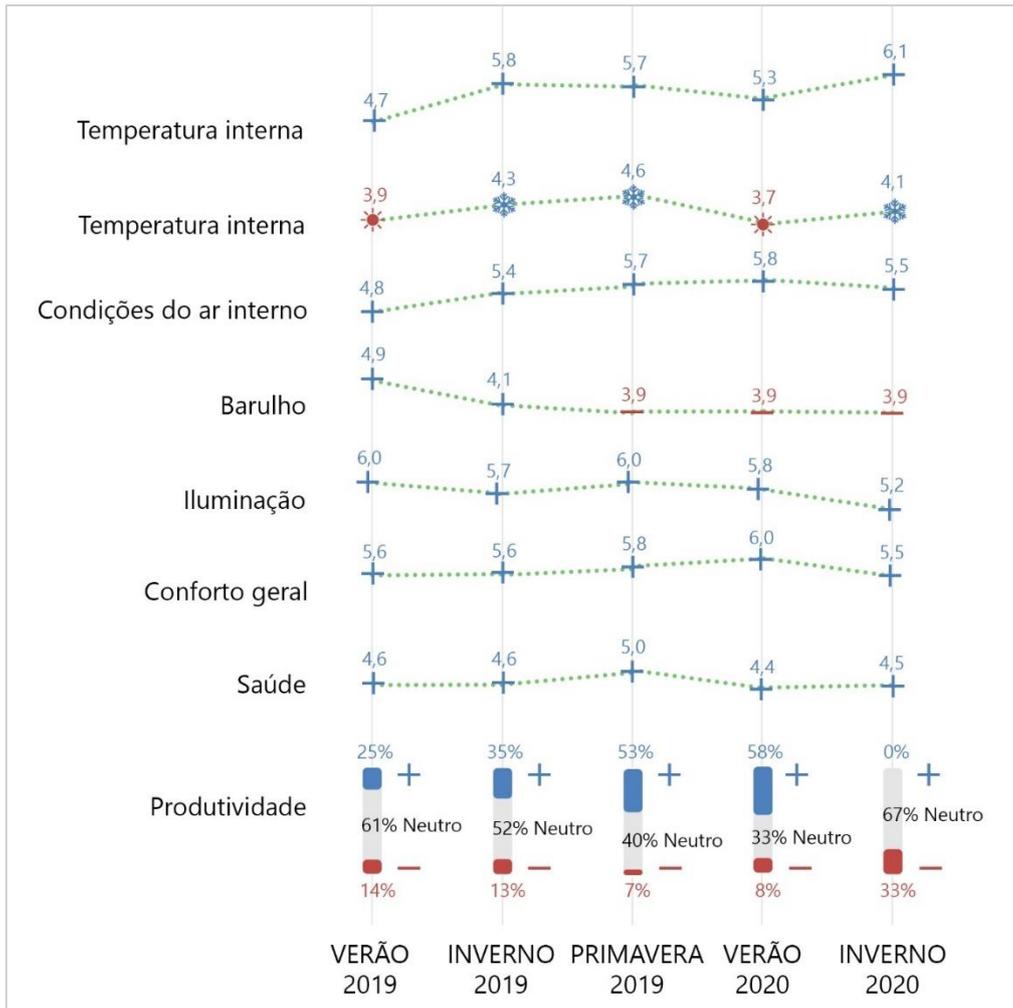
Figura 5. Resumo dos resultados das pesquisas de conforto do edifício Eólis.

Quanto a satisfação da temperatura interna, podemos ver pelo gráfico abaixo que esta tende a ser maior nos períodos de inverno. Entretanto, quando se compara a mesma estação em anos diferentes, podemos ver que as notas médias de satisfação foram maiores em 2020. Mesmo assim, todas as notas estavam acima da média.

Quando analisamos a consideração de que a temperatura interna é fria ou quente, podemos ver no gráfico abaixo que esta foi considerada fria ou muito próximo a fria durante o inverno e a primavera, mas foi considerada mais quente no verão.

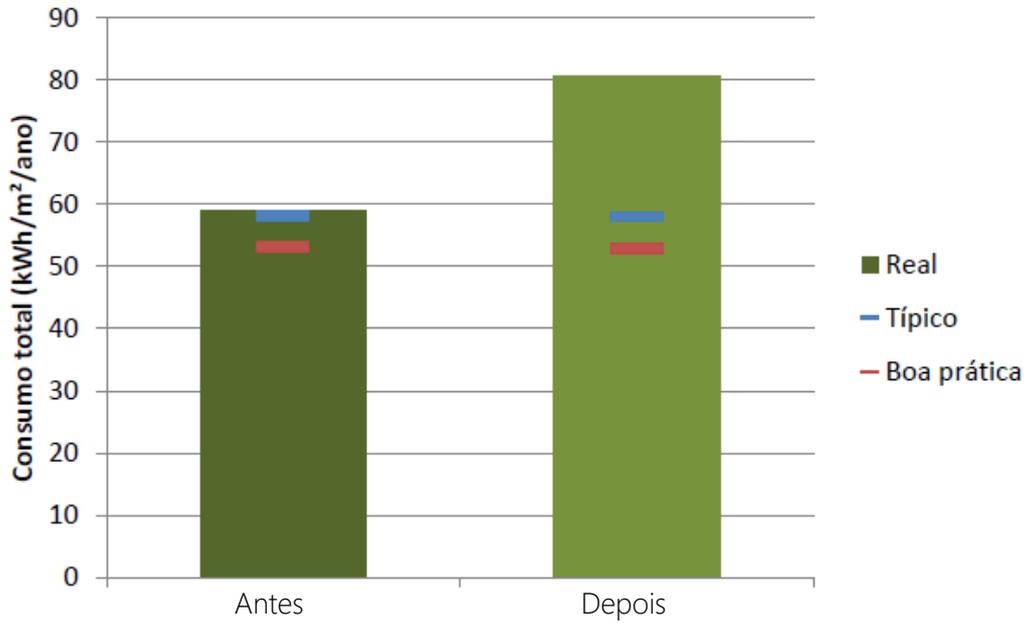
Figura 6. Benchmark de energia - Edifício Numa de Oliveira.

Como a figura 6, com o gráfico de benchmarking de energia da edificação pode sugerir, a edificação aumentou o consumo ao longo do período. Entretanto, outro gráfico pode auxiliar a inferir as razões para este padrão, que é o gráfico de comparação do consumo de energia mensal faturado das áreas comuns apresentado na Figura 7.

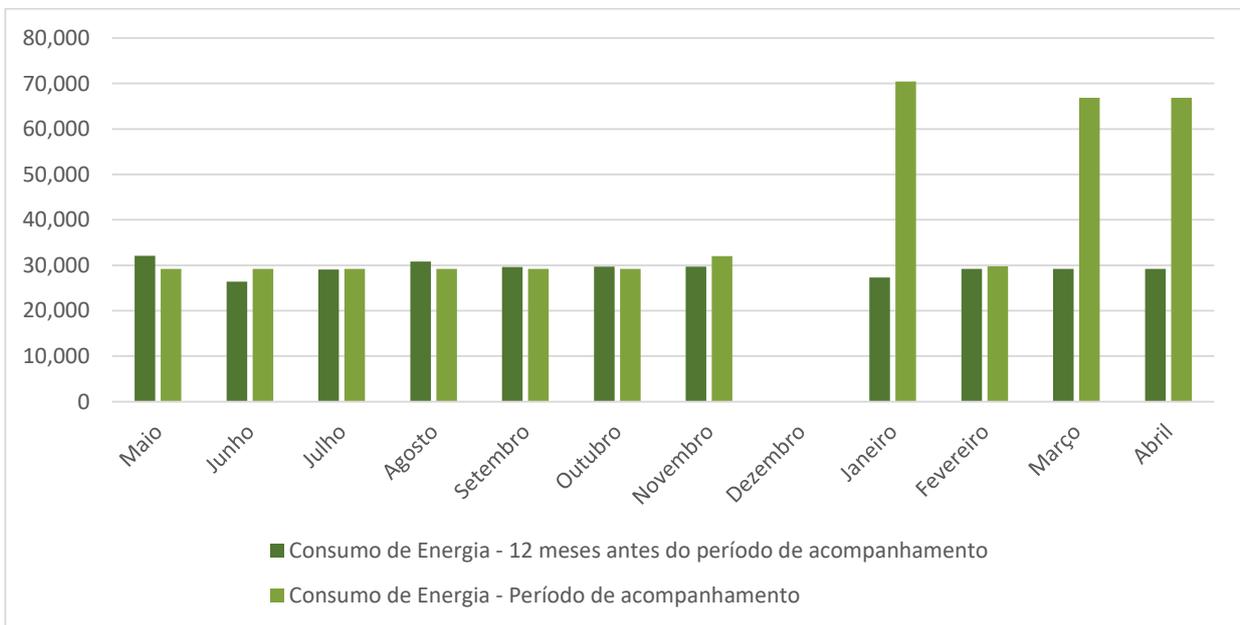
Figura 7. Comparação do consumo de energia mensal.

Como pode ser averiguado, as faturas de energia da edificação advêm de um valor médio constante mensal baseado em estimativas da concessionária de energia que é compensado nas faturas do mês de dezembro. Isto é mais evidente nos últimos meses de março de abril no qual, em plena pandemia

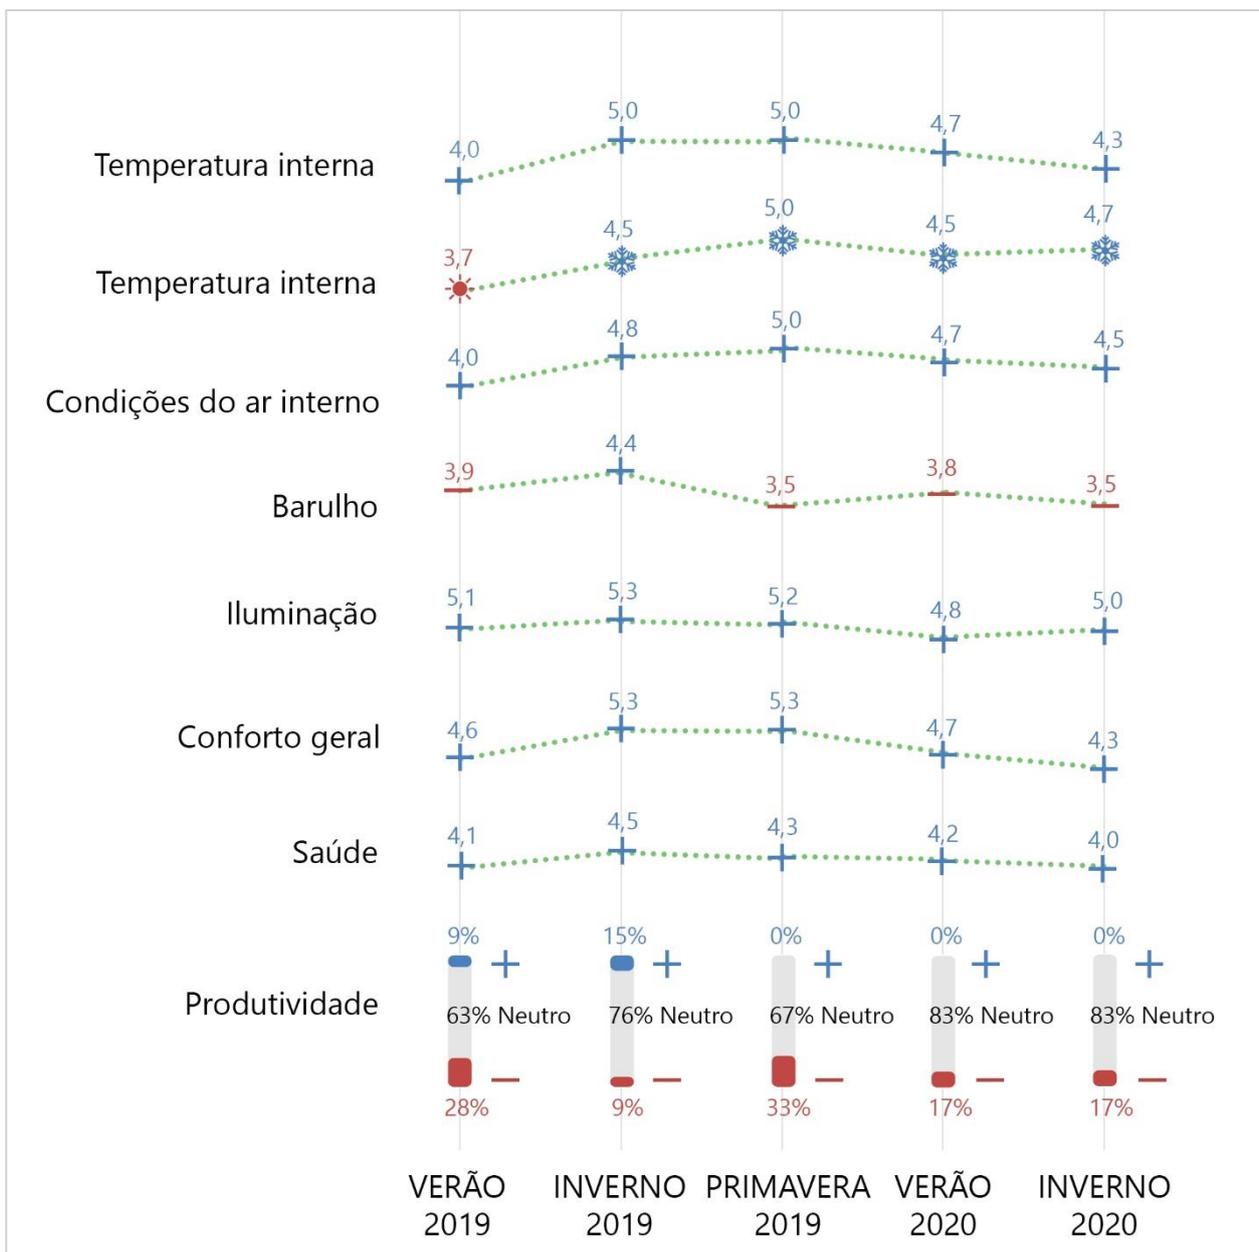
Figura 8. Resumo dos resultados das pesquisas de conforto do edifício Numa de Oliveira.

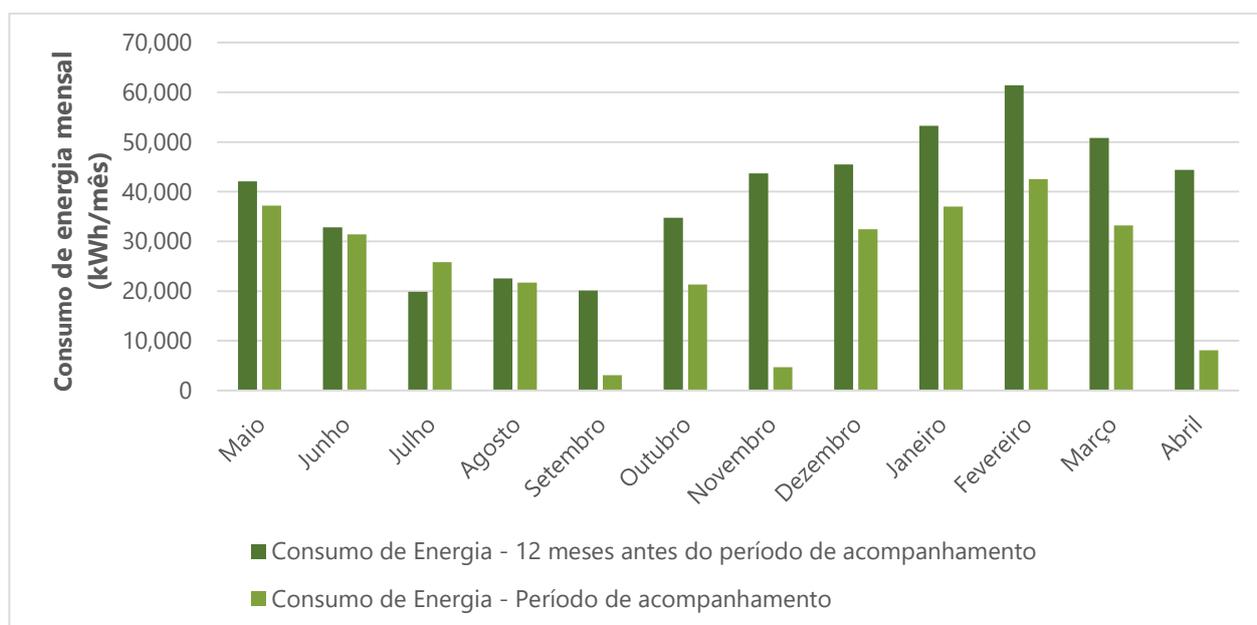
Figura 9. Consumo registrado antes e durante o período de acompanhamento do projeto.

A Figura 9 apresenta o consumo total mensal faturado 12 meses antes e durante o período de acompanhamento de implantação das MEEs.

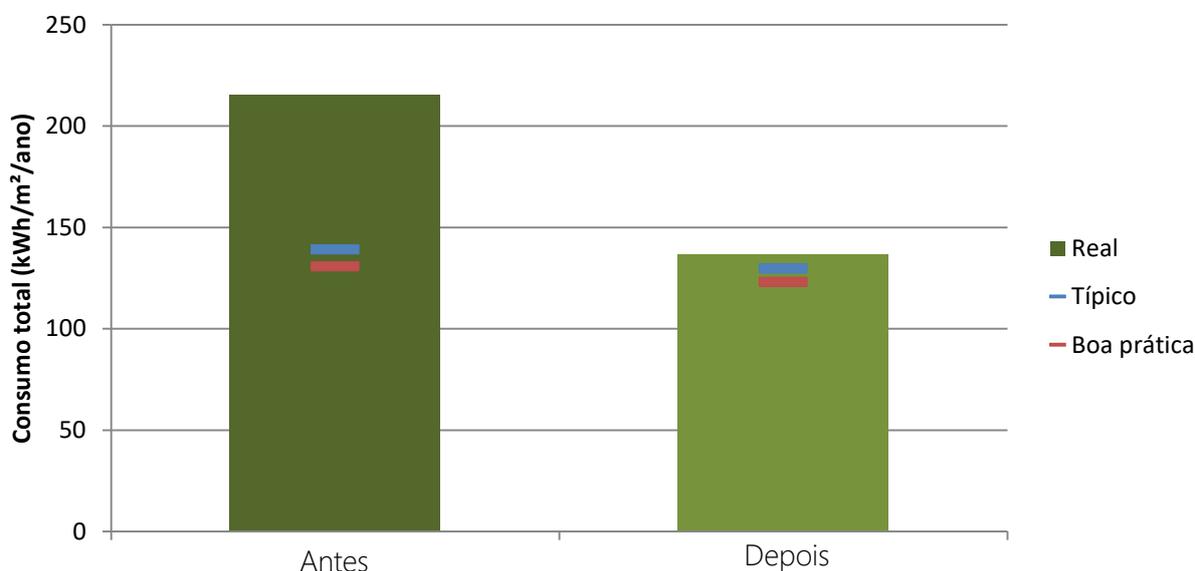
Figura 10. Benchmark de energia – Edifício Sede.

Vale destacar que foram utilizados dados até abril de 2020, contemplando dados de março e abril que foram afetados pela pandemia. Os parâmetros de entrada da ferramenta de benchmarking foram mantidos desde o diagnóstico energético, de forma a manter uma comparação justa e avaliar o quanto as ações de eficiência energética impactaram no consumo do edifício.

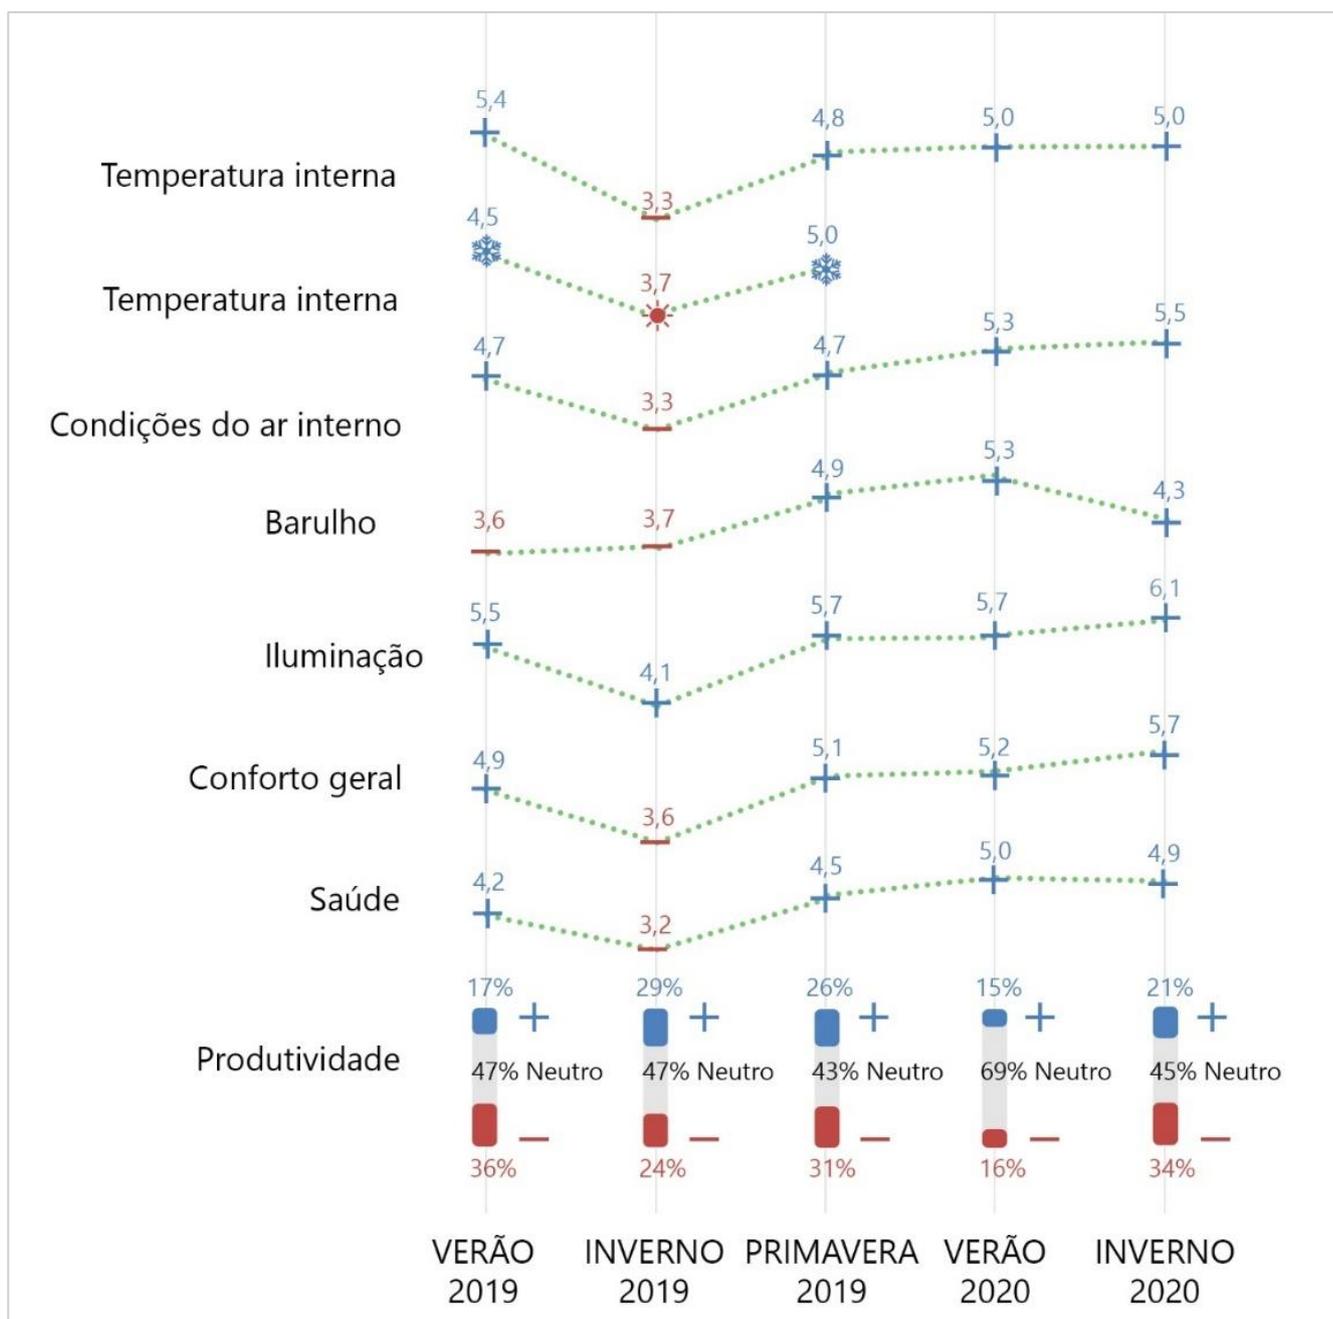
Figura 11. Resumo dos resultados das pesquisas de conforto do edifício Sede.

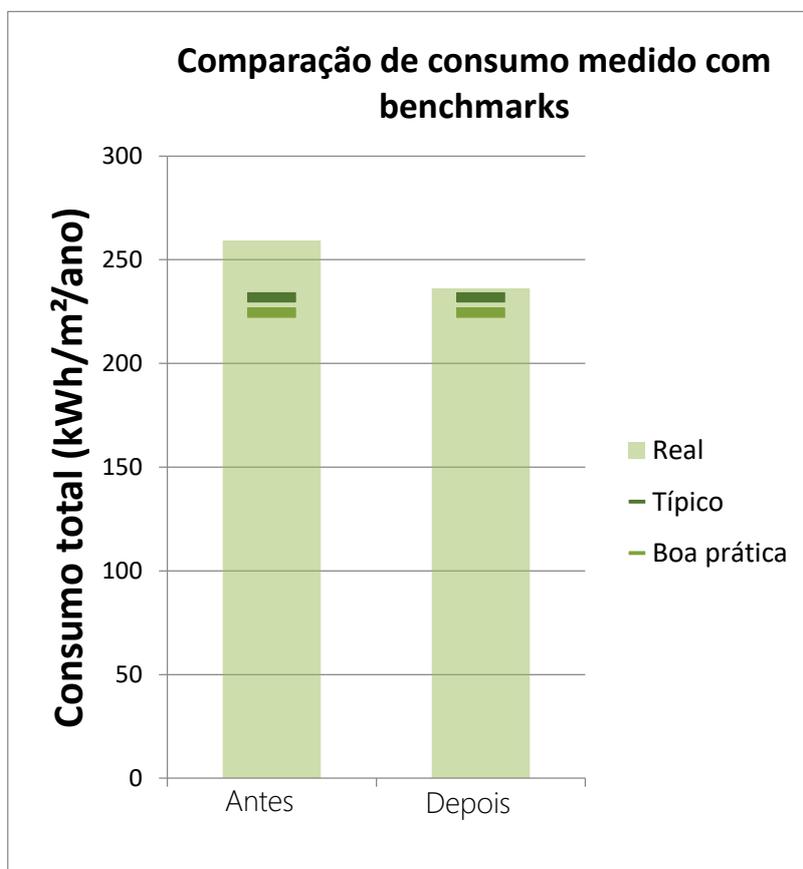
Figura 12. Benchmark de energia do edifício INEP.

Vale destacar que foram utilizados dados até março de 2020, excluído o período de isolamento devido à pandemia de covid-19, eliminando assim a influência desse período na redução do consumo total. Todos os parâmetros, com exceção do consumo final, foram mantidos para a análise, de forma a manter uma comparação justa e avaliar o quanto as ações de eficiência energética impactaram no consumo do edifício.

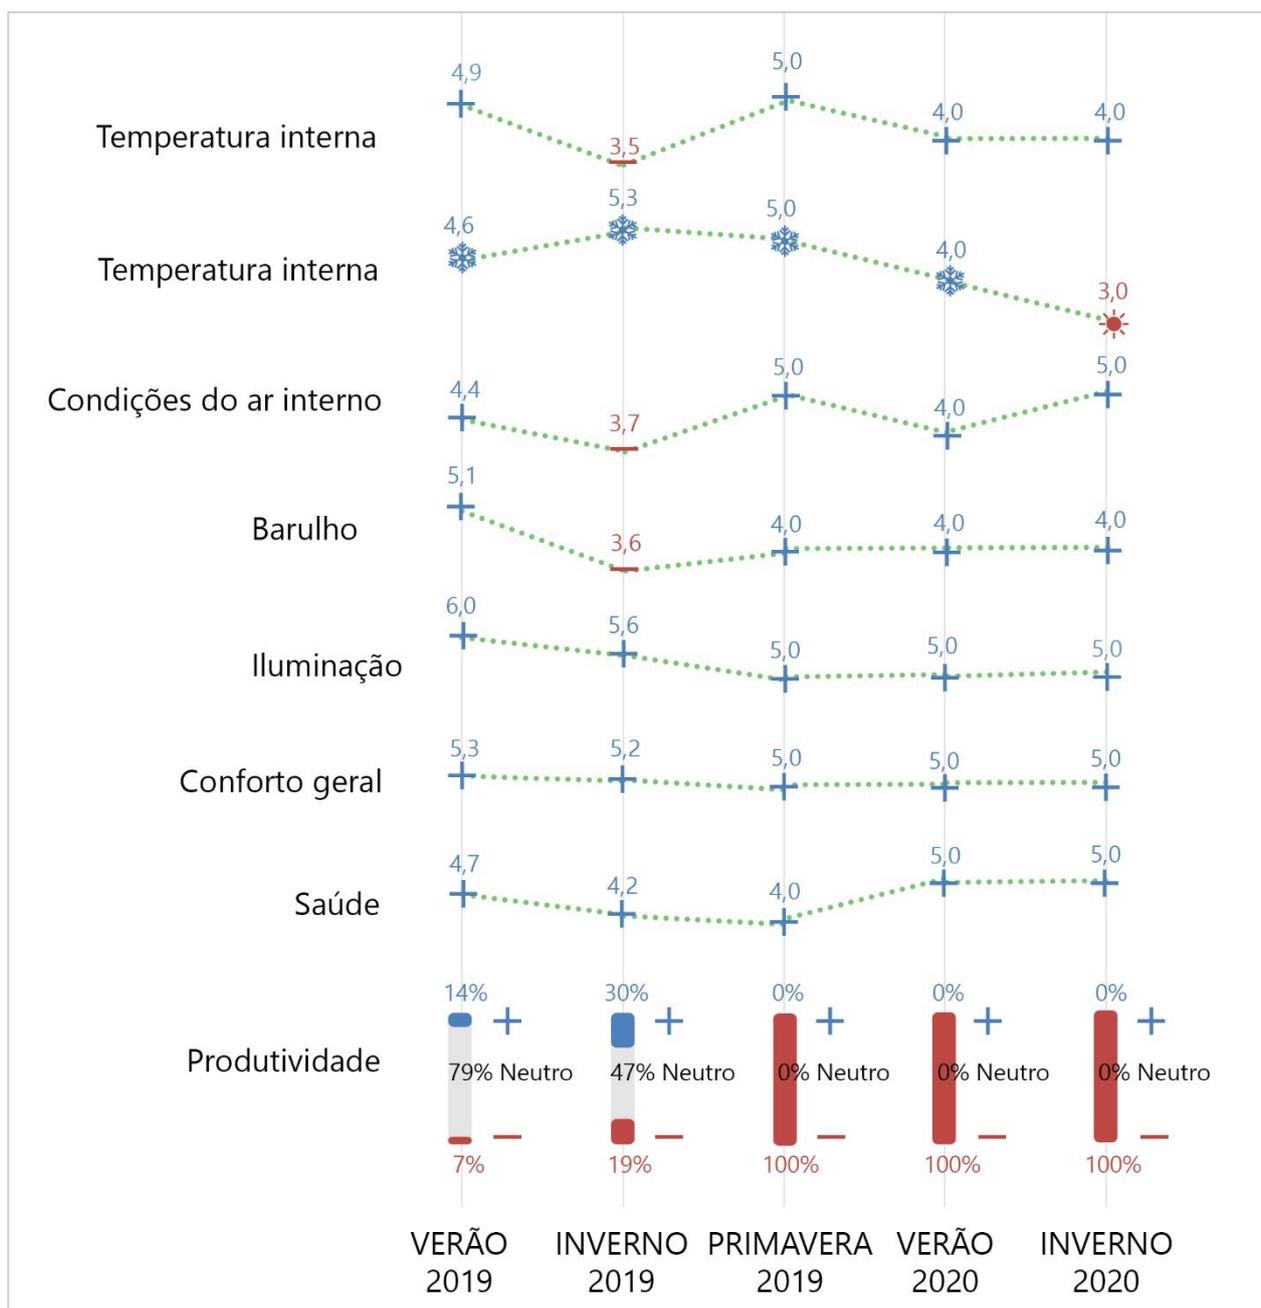
Figura 13. Resumo dos resultados das pesquisas de conforto do INEP.

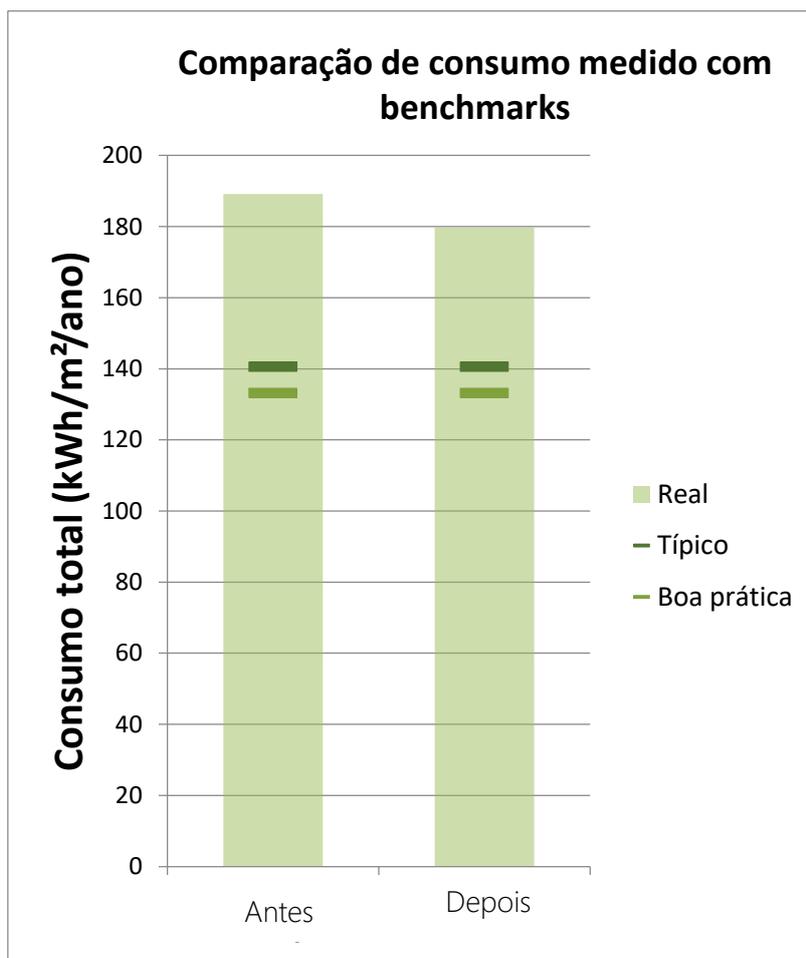
Figura 14. Benchmark de energia do edifício CAPES.

Vale destacar que foram utilizados dados até agosto de 2020, contemplando o período de isolamento devido à pandemia do covid-19, influenciando os resultados do benchmarking. Todos os parâmetros, com exceção do consumo final, foram mantidos para a análise, de forma a manter uma comparação justa e avaliar o quanto as ações de eficiência energética impactaram no consumo do edifício. O consumo do CPD foi atualizado, tanto no modelo antes das MEEs como no modelo pós MEEs, para essa atualização utilizou-se medições de energia realizadas em novembro de 2019.

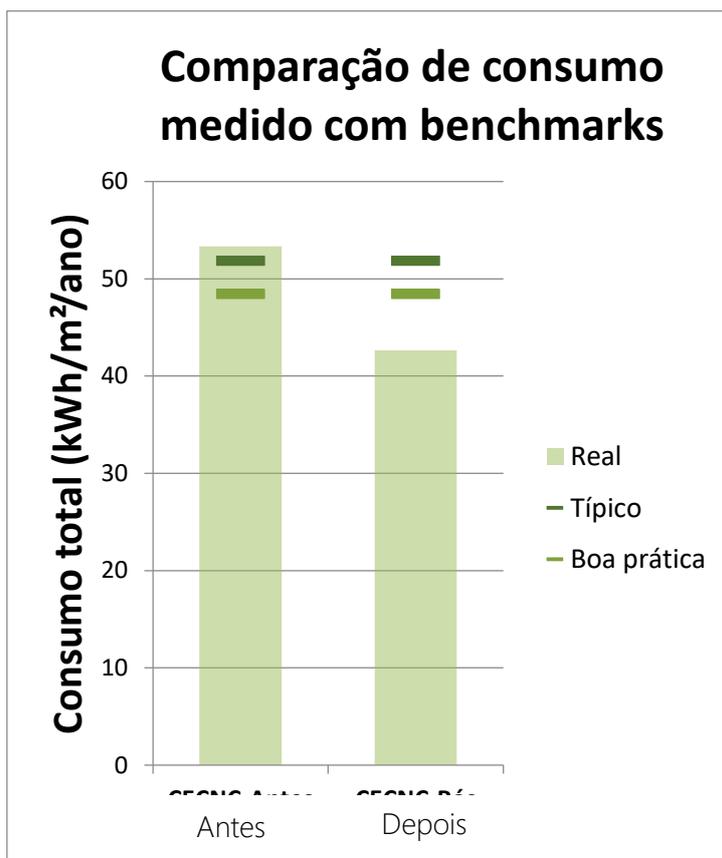
Figura 15. Benchmark de energia do edifício CECNC.

Vale destacar que foram utilizados dados até maio de 2020, envolvendo um pequeno período de quarentena, de 20 de março a 31 de maio. Todos os parâmetros, com exceção do consumo final, foram mantidos para a análise, de forma a manter uma comparação justa e avaliar o quanto as ações de eficiência energética impactaram no consumo do edifício.

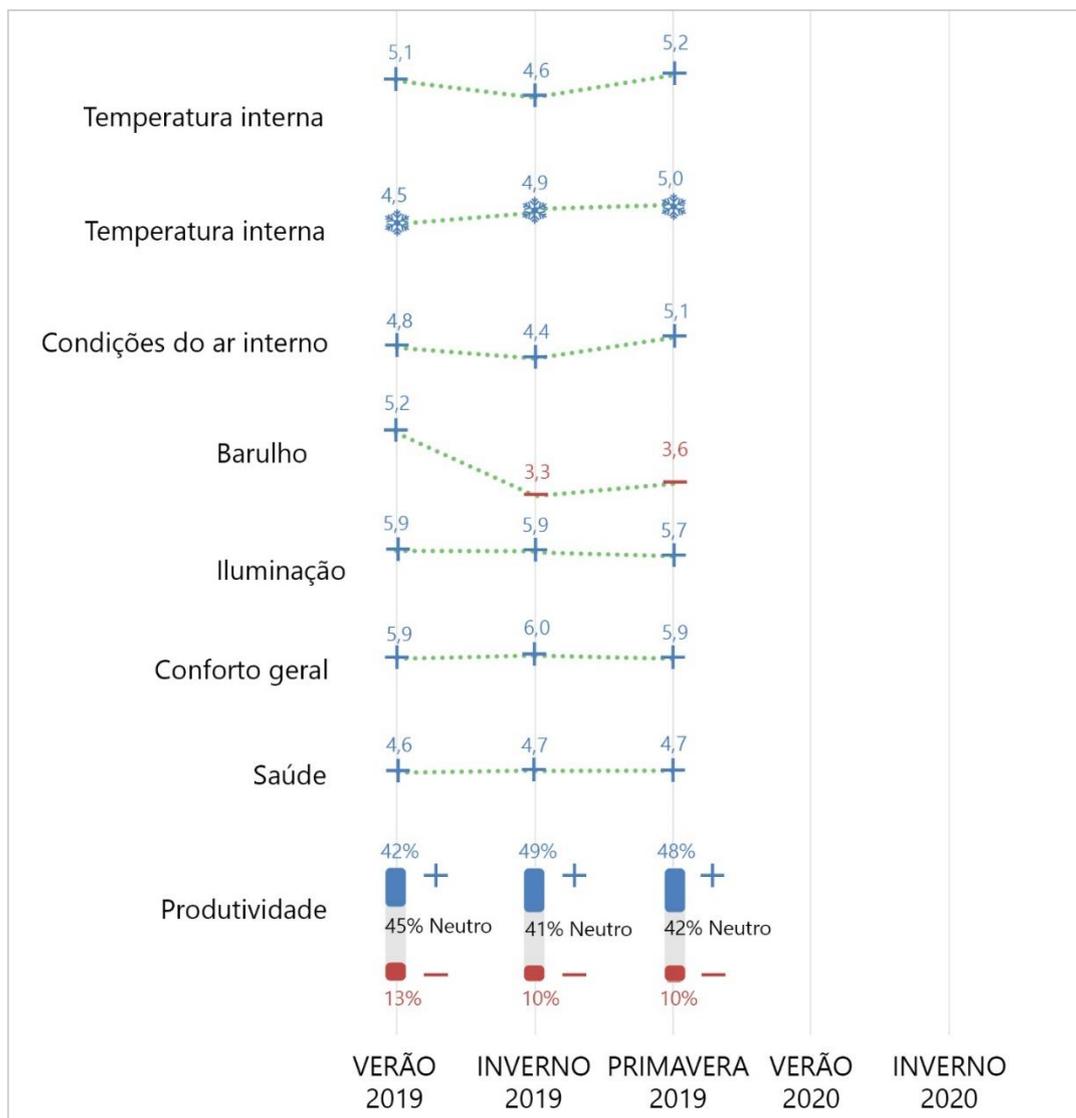
Figura 16. Resumo dos resultados das pesquisas de conforto do edifício CECNC.

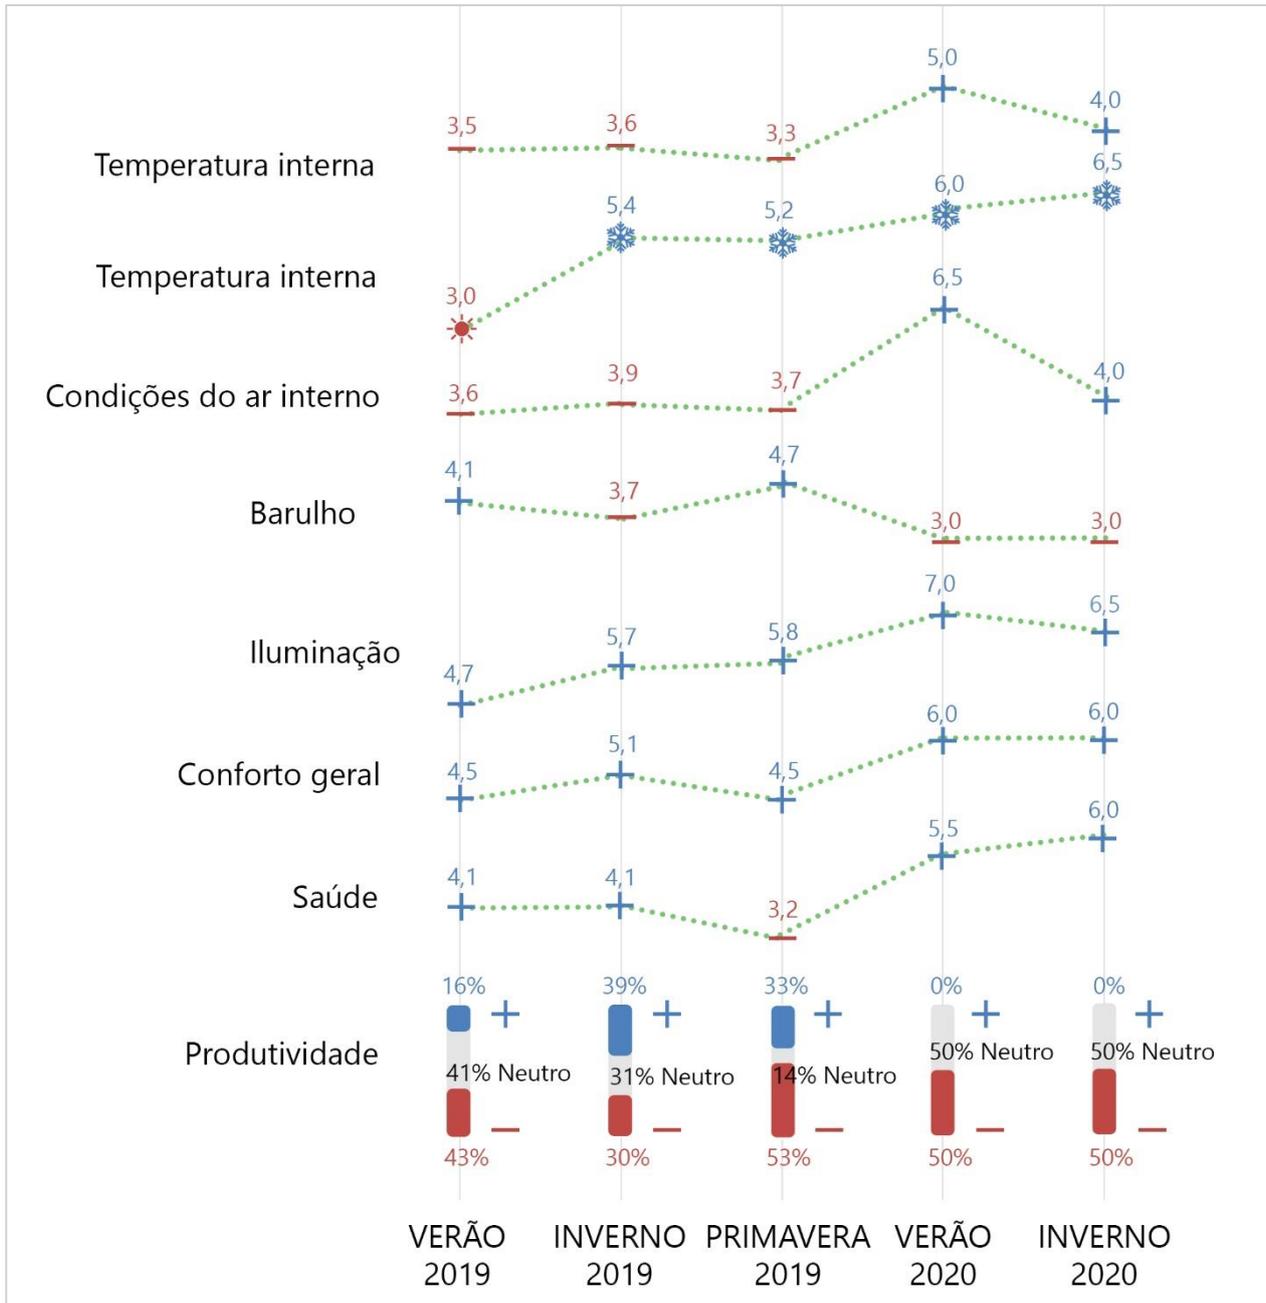
Figura 18. Resumo dos resultados das pesquisas de conforto do edifício CNMP.

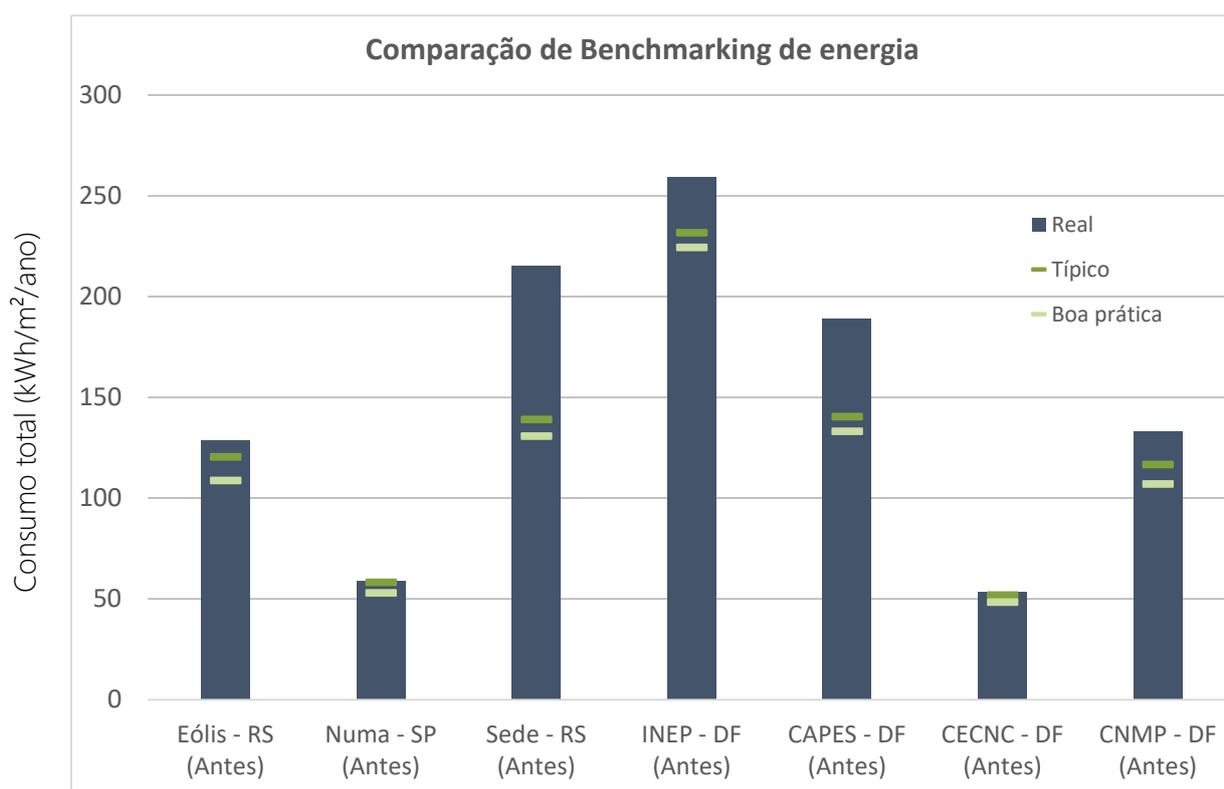
Figura 19. Comparação de EUI dos 7 edifícios.

O edifício ABS não foi considerado na comparação pois seu uso principal é de consultórios médicos, uma categoria de edificação que ainda não está contemplada na ferramenta atual de benchmarking de energia nacional do CBCS. Na imagem abaixo está a classificação dos edifícios antes da implementação das medidas de eficiência energética.

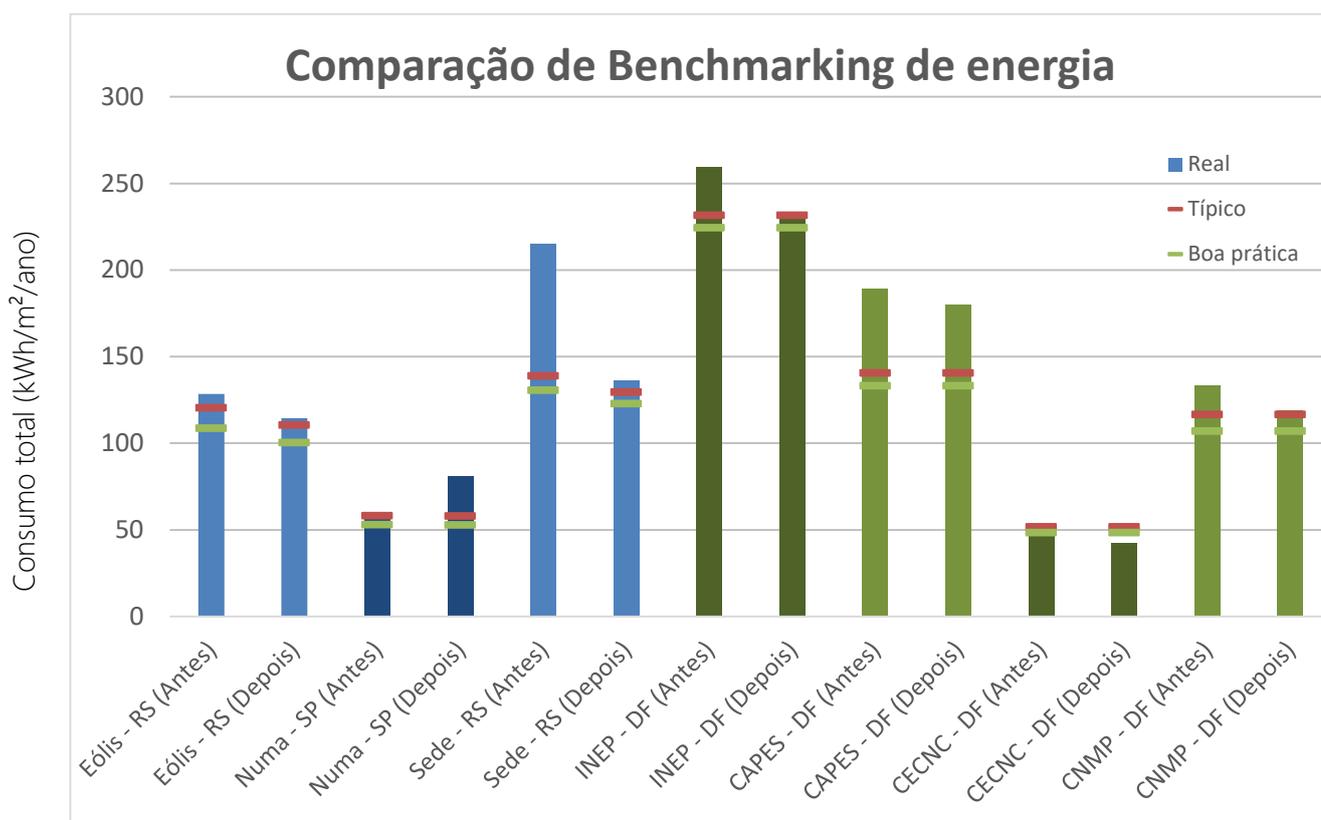
Figura 20. Comparação de benchmarking antes e depois. Fonte: Mitsidi projetos.

Já o edifício CECNC, em Brasília, além de ser um dos edifícios mais novos e com a melhor classificação no benchmarking antes, conseguiu melhorar o seu desempenho energético ainda mais após a implementação das medidas de eficiência energética e gestão, chegando ao nível de boas práticas.

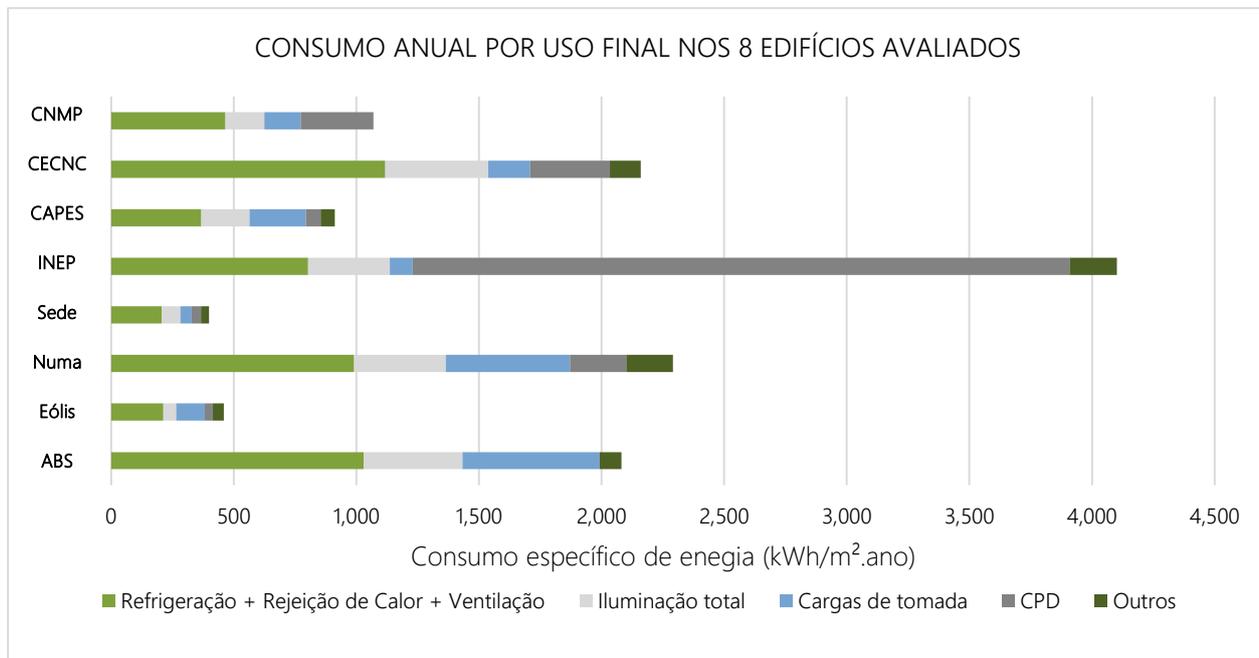
Figura 21. Consumo anual total dos tipos de uso final nos 8 edifícios.

Os edifícios com menor consumo são os edifícios Sede e Eólis, ambos com representação do sistema de condicionamento acima de 45 %.

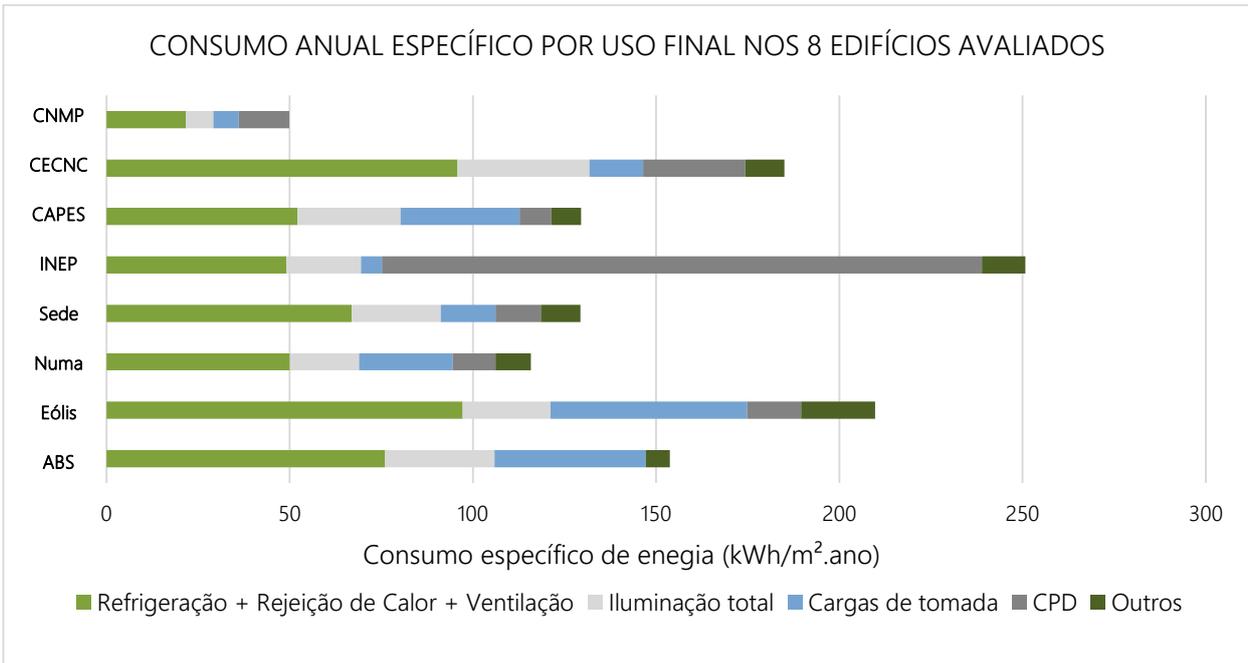
Figura 22. Consumo específico total dos tipos de uso final pela área total dos 8 edifícios.

Normalizando os dados da Figura de acordo com a área útil total dos edifícios, ou seja, dividindo o consumo de energia de cada edifício por sua área útil, tem-se a Figura . Percebe-se que apesar de o edifício INEP permanecer com a maior intensidade de uso energético, maior consumo por m², o segundo edifício que mais consome deixa de ser o edifício Numa de Oliveira e passa a ser o edifício Eólis, uma vez que este possui uma contribuição de carga de tomada alta em comparação aos demais. Análogo ao edifício Eólis, quando se divide pela área útil total, o consumo específico do edifício Sede torna-se mais alto.
