DEO | DESEMPENHO
ENERGÉTICO
OPERACIONAL
EM EDIFICAÇÕES

Relatório executivo geral
consolidado – medições
posteriores e conforto do usuário

RELATÓRIO EXECUTIVO GERAL CONSOLIDADO

DEO – Eficiência Energética em Edificações – ECE-DAS-3925/2018

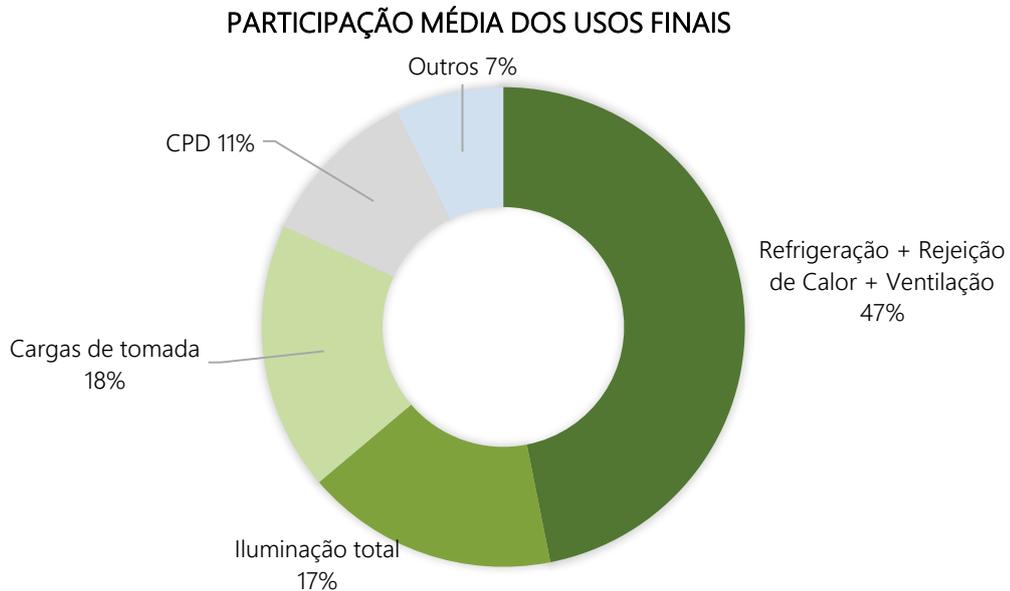
Figura 23. Participação dos usos finais.

Sintetizando os consumos anuais sem considerar o consumo do edifício INEP (consumo atípico de CPD) e edifício ABS (consumo de CPD ausente), obtêm-se a Figura . Verifica-se que nesses edifícios o sistema de climatização corresponde a 47% do consumo total, seguido por cargas de tomada, com 18% e iluminação total, com 17%.

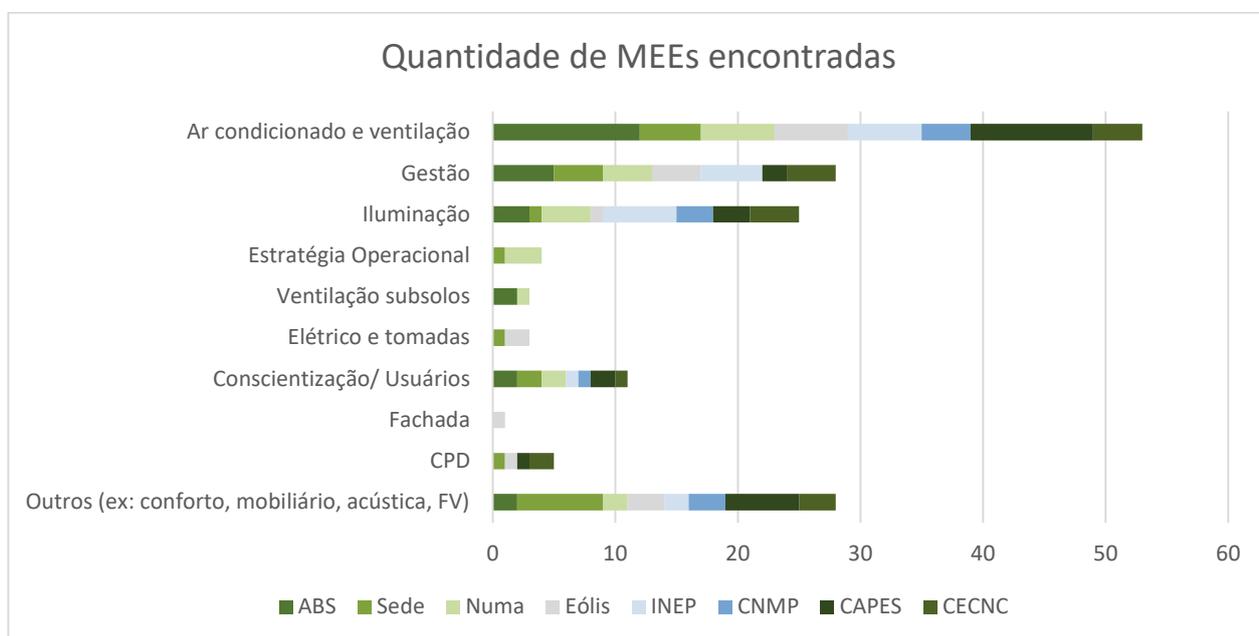
Figura 24. Quantidade de medidas encontradas nos 8 edifícios.

Os resultados do diagnóstico mostraram que a maior parte das medidas (33%) foram relacionadas a medidas no sistema de ar condicionado e ventilação. Medidas de Plano de Manutenção Operação e Controle (PMOC), retrocomissionamento, balanceamento do sistema, tomada de ar externo e renovação de ar foram medidas recorrentes.

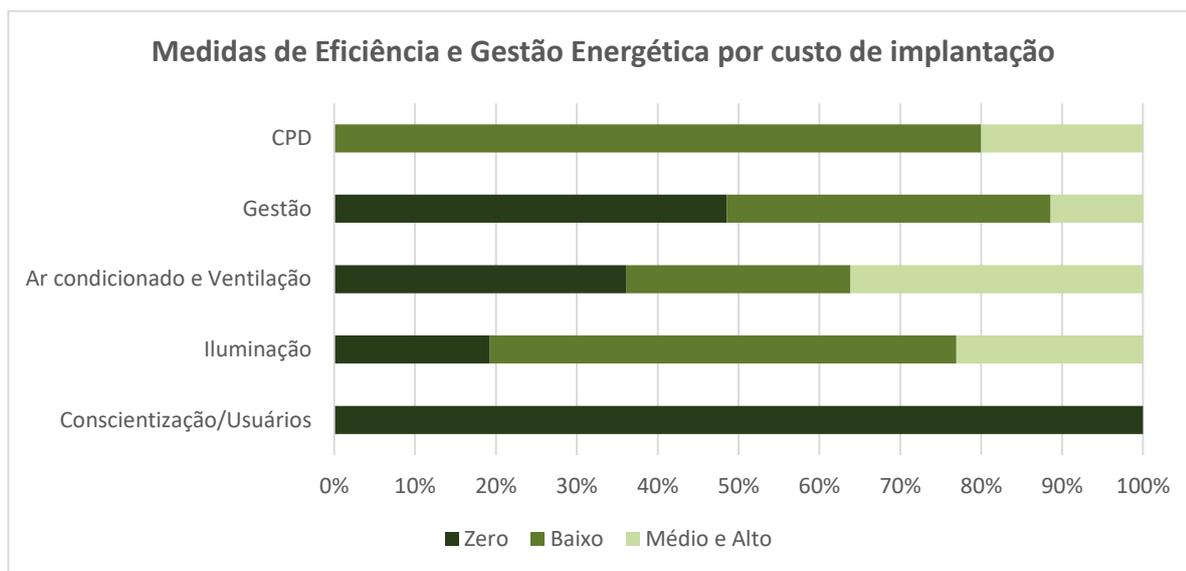
Figura 25. Distribuição das medidas de eficiência energética e gestão energética por custo de implantação.

Através da Figura 25 é possível perceber que a maioria das medidas listadas (40%) são de zero custo, e estão fortemente relacionadas as medidas de conscientização dos usuários, gestão de energia e boas práticas do uso dos equipamentos de ar condicionado e iluminação. Já medidas que necessitam de um investimento inicial de baixo custo, estão, em sua maioria, relacionadas ao CPD e a iluminação. Já as ações classificadas de médio e alto custos estão, principalmente, nos sistemas de climatização e iluminação.

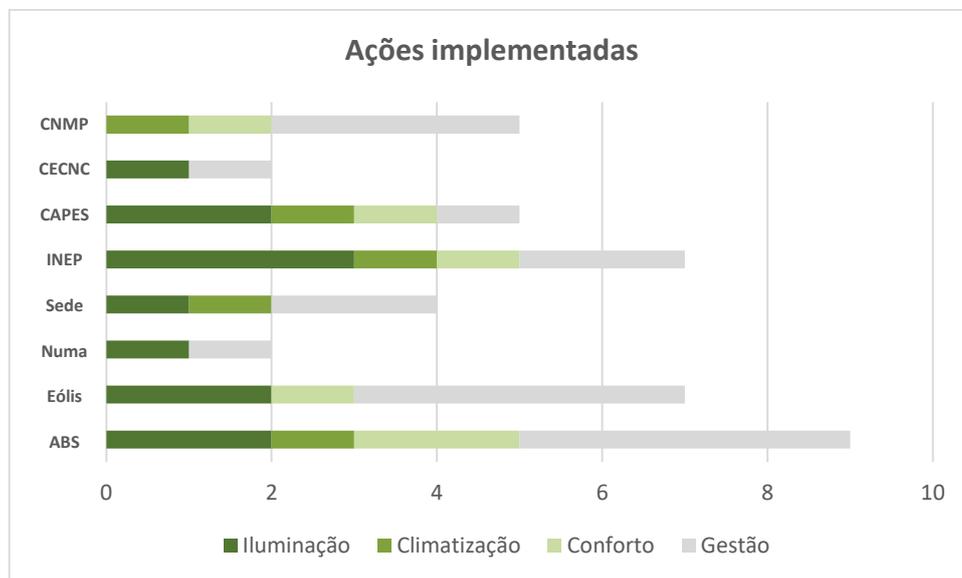
Figura 26 - ações de gestão energética implantadas por tipo de medida e por edifício

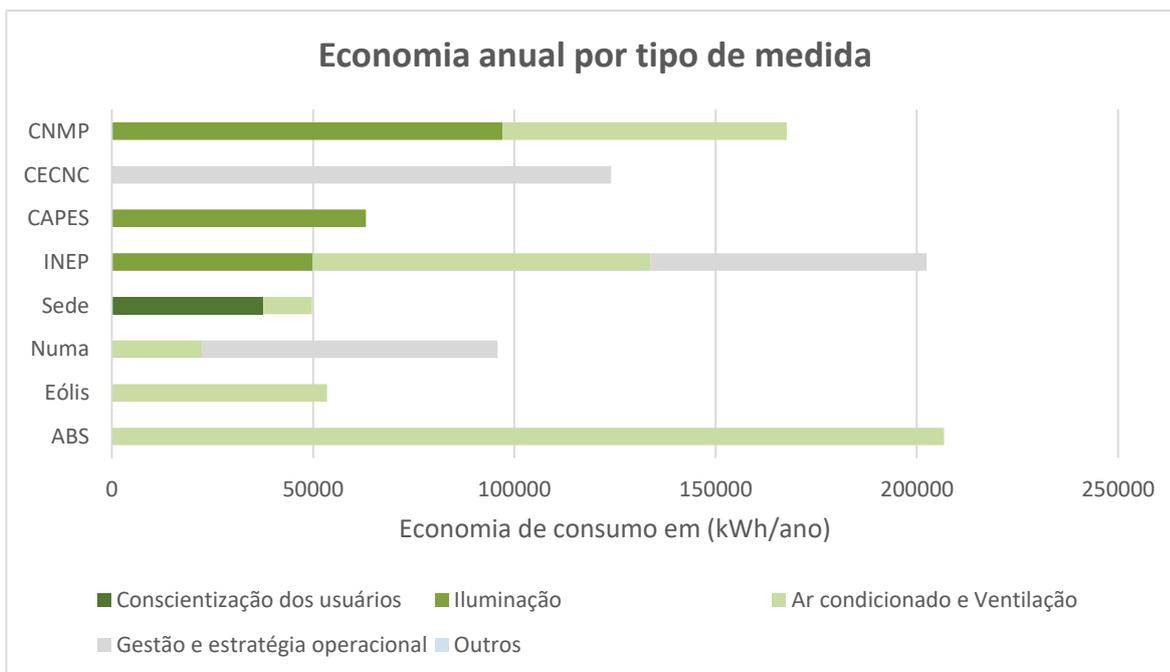
Figura 27 - Economia anual por tipo de medida (kWh)

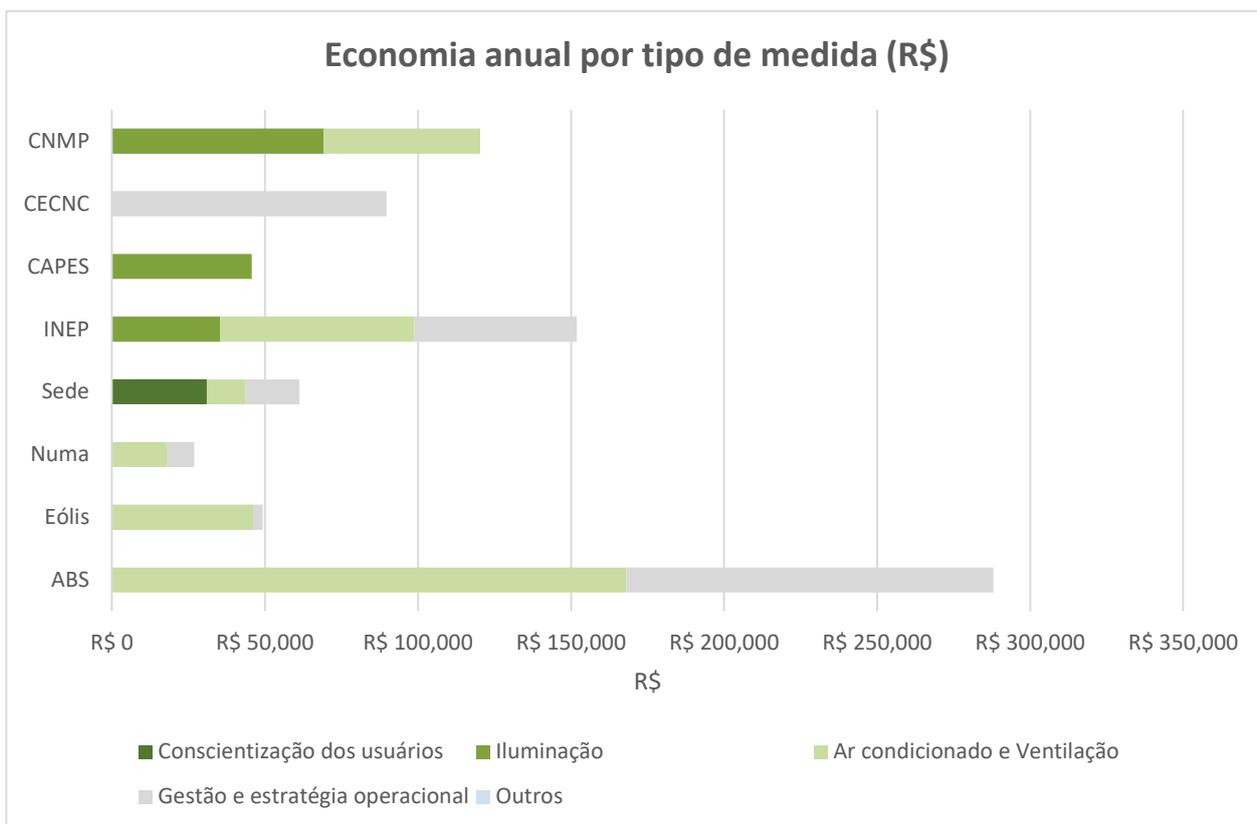
Figura 28 - Economia anual por tipo de medida (R\$)

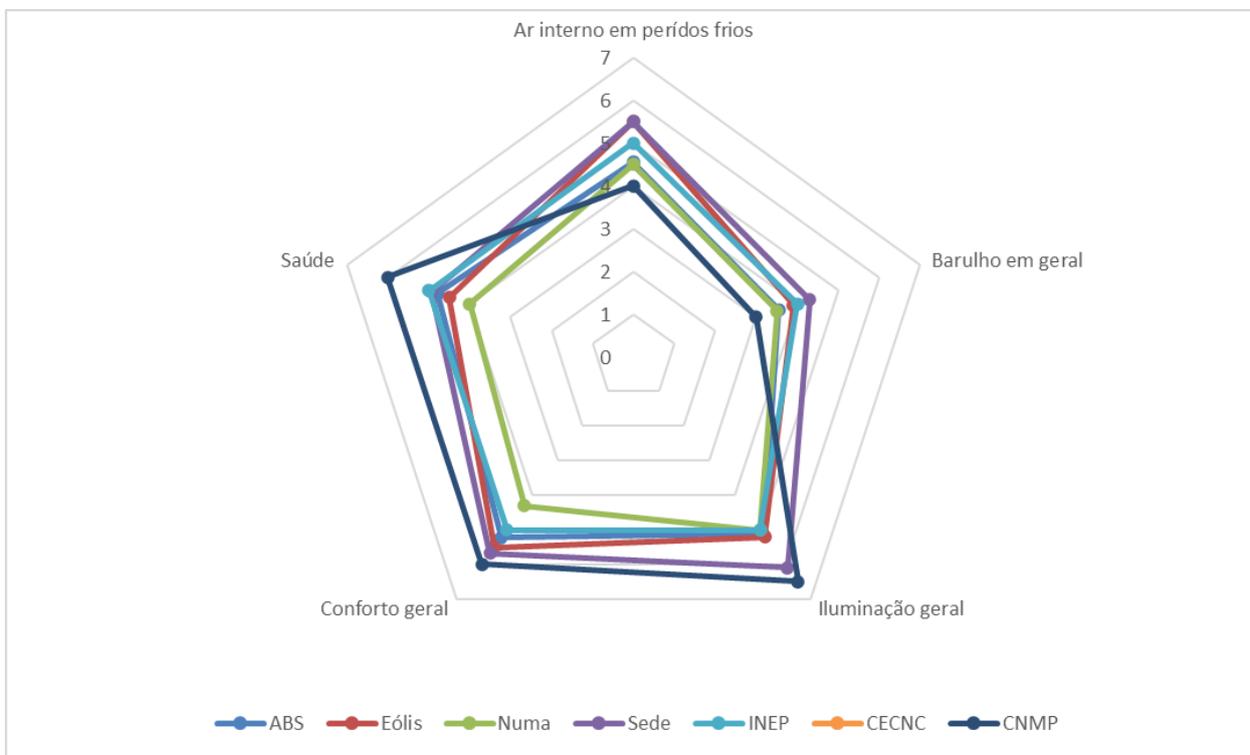
Figura 29. Pesquisa de conforto dos usuários na última pesquisa realizada, no inverno de 2020.

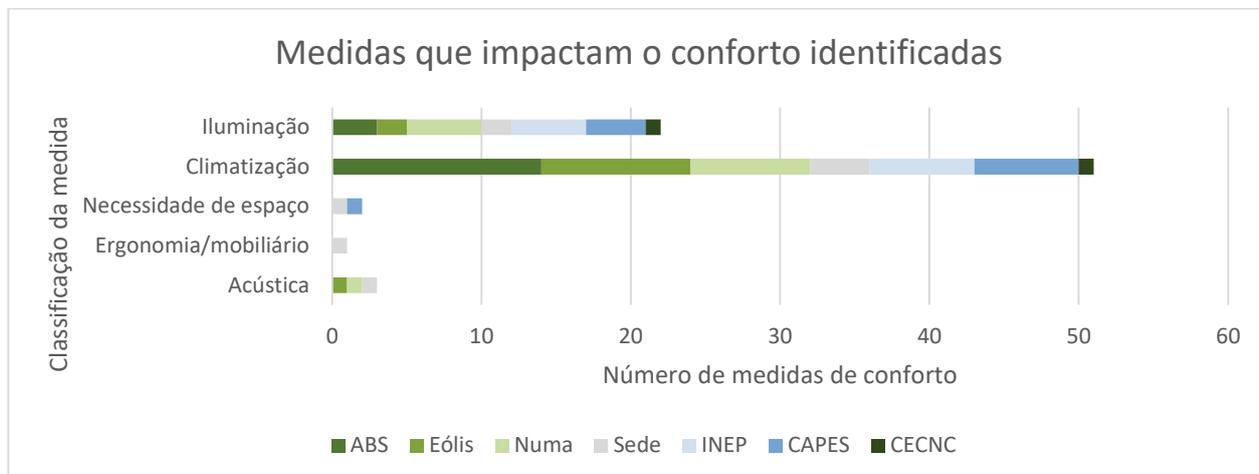
Figura 30. Medidas que impactam o conforto que foram identificadas no diagnóstico energético.

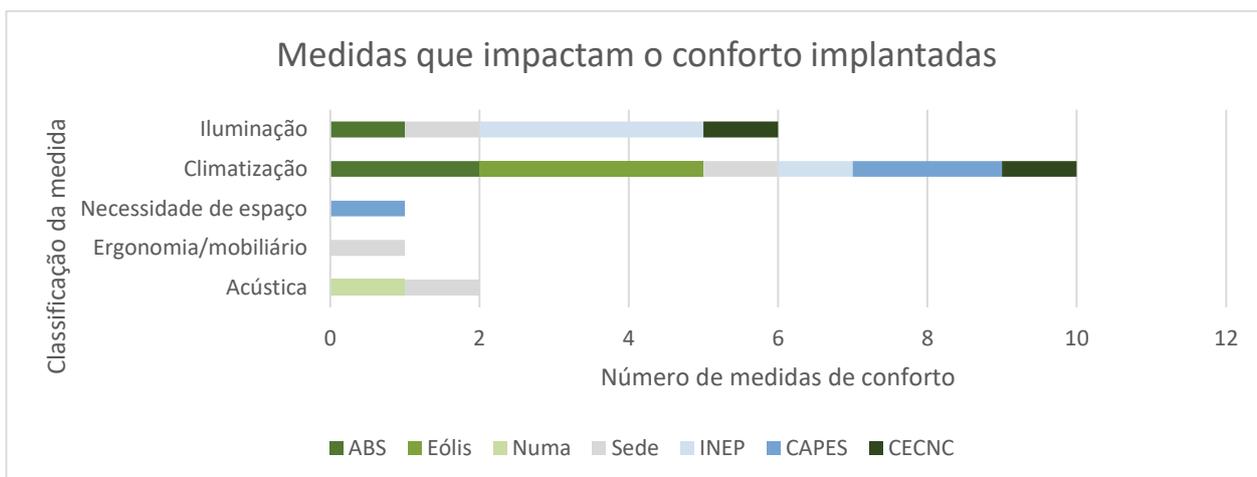
Figura 31. Medidas que impactam o conforto que foram implantadas.

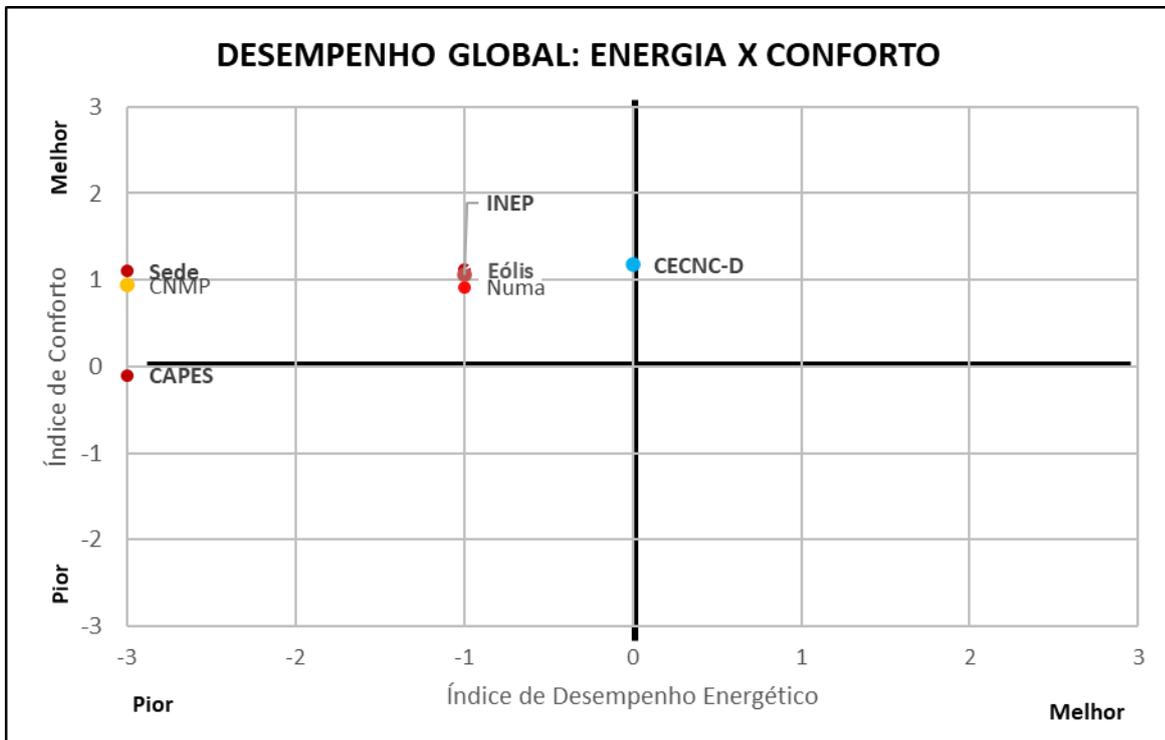
Figura 32. Desempenho global antes da implantação das medidas de EE.

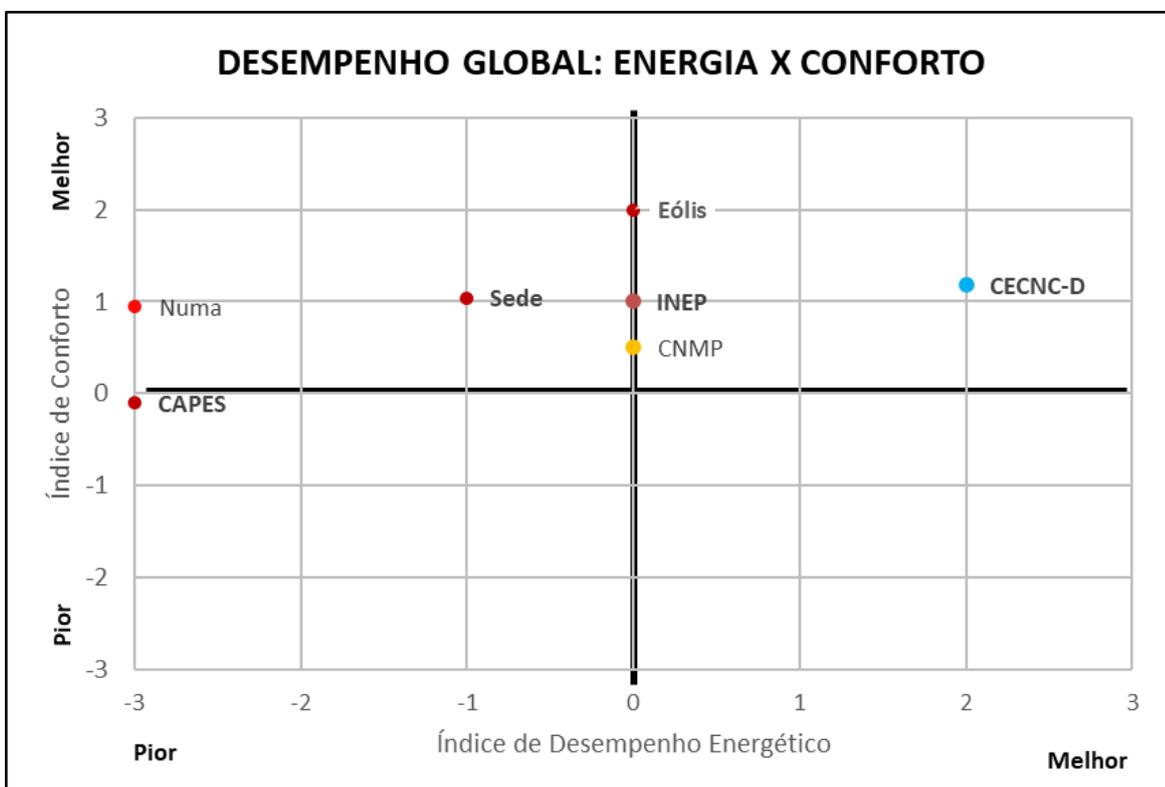
Figura 33. Desempenho global depois da implantação das medidas de EE.
