<b>Tipificação Resumida:</b> Estacionar em desacordo com a regulamentação - vaga de curta duração.			<b>Código de Enquadramento:</b> 554-17
<b>Amparo Legal:</b> Art. 181, XVII.			
<b>Tipificação do Enquadramento:</b> Estacionar o veículo em desacordo com as condições regulamentadas especificamente pela sinalização (placa - Estacionamento Regulamentado).			
<b>Gravidade:</b> Grave	<b>Penalidade:</b> Multa	<b>Medida Administrativa:</b> Remoção do veículo. (Vide Parte Geral deste Manual)	<b>Pode Configurar Crime de Trânsito:</b>  NÃO
<b>Infrator:</b> Condutor	<b>Competência:</b> Órgão ou Entidade de Trânsito Municipal e Rodoviário.		
<b>Pontuação:</b> 5	<b>Constatação da Infração:</b> Possível sem abordagem.		
<b>Quando Autuar:</b>	<b>Quando NÃO Autuar:</b>	<b>Definições e Procedimentos:</b>	<b>Exemplos do Campo de Observações do AIT:</b>

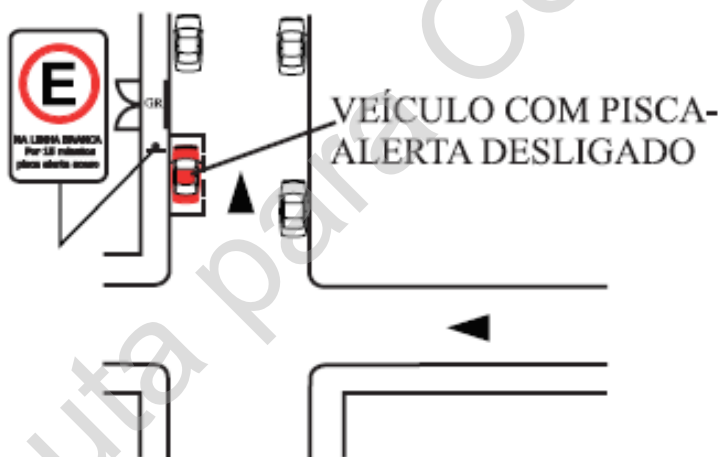
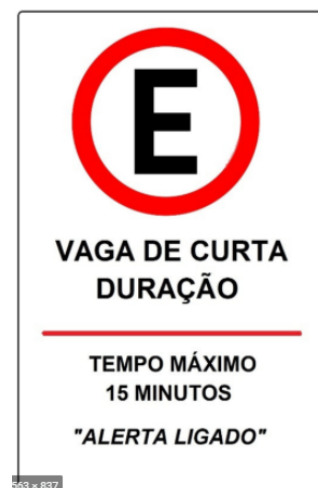
2. Desenho Ilustrativo:

1. Placa R6b com informação complementar de vaga de curta duração.
