# LAUDO DE ACESSIBILIDADE: Universidade Corporativa da Polícia Rodoviária Federal

LEITE BIAZOTTO ENGENHARIA S/S

Cliente:	POLÍCIA RODOVIÁRIA FEDERAL
Local:	Rodovia José Carlos Daux - SC 401, Km 2,3, Vargem Pequena, Florianópolis, SC
Obra:	-
Trecho:	-

Elaboração do laudo de acessibilidade individualizado e plano de trabalho das instalações da Universidade Corporativa da Polícia Rodoviária Federal - UniPRF.

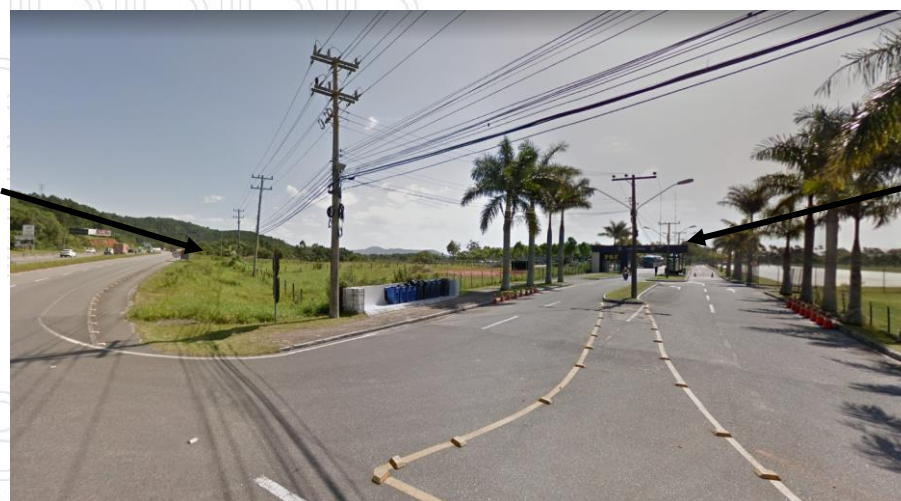
Figura 4 - Entrada principal - Campus I.

Na Figura 4 é possível observar que há um ponto de ônibus muito próximo à portaria, bastante utilizado pelos funcionários, alunos e visitantes do Campus. Há pontos onde não há calçada. Onde há calçada, não há completo atendimento das normas técnicas, principalmente no que se diz respeito à sinalização tátil e integridade. Também não há faixa de pedestres com rebaixamento de calçada.

Para adequação geral dos Campus, recomenda-se contratação e execução de projeto de urbanização contemplando acessibilidade para as vias de acesso.

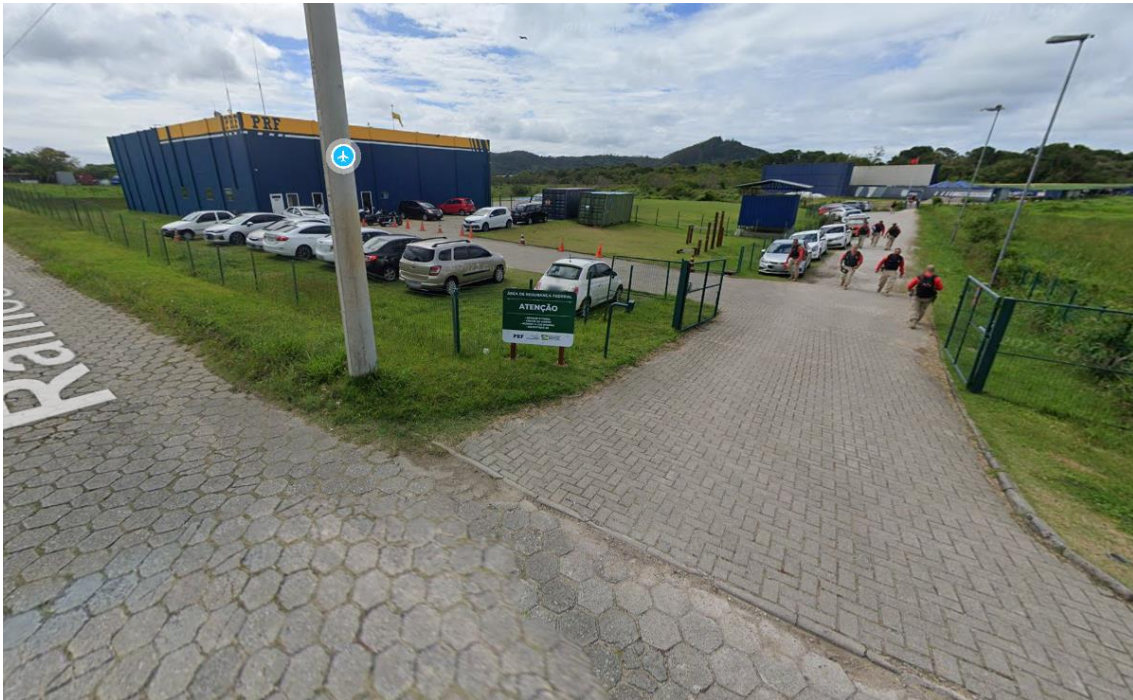
Figura 5 - Entrada para o hangar - Campus I.

Na entrada diretamente para o hangar (R. Thereza Augusto Ramos Rizzo), não há calçada.

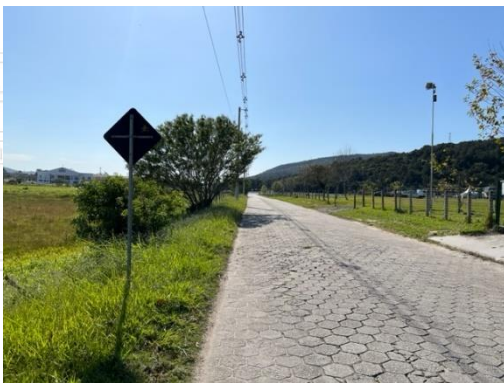
Figura 6 - Logradouro da entrada para o hangar

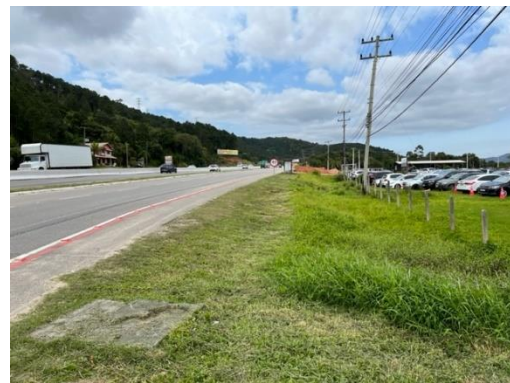
Figura 7 - Logradouro da entrada principal.

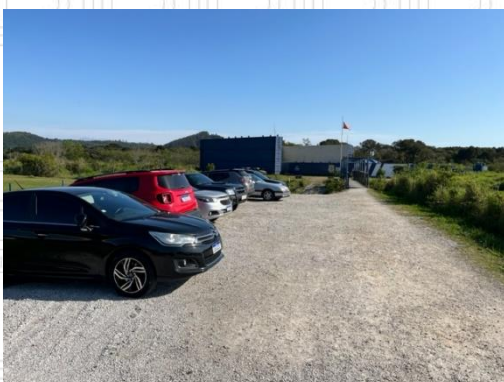
No Campus I, em torno das edificações há calçadas, porém nem todas as calçadas permitem a integração entre as edificações. Diversas rotas externas não possuem pavimentação definitiva e/ou não são acessíveis e não possuem identificações adequadas, não são contínuas e sem dimensões adequadas, dificultando o deslocamento, conforme demonstrado nas fotos abaixo.

Figura 9 - Rota interna sem pavimentação definitiva.

Para adequação, recomenda-se contratação e execução de projeto de urbanização contemplando acessibilidade para as vias internas do campus.

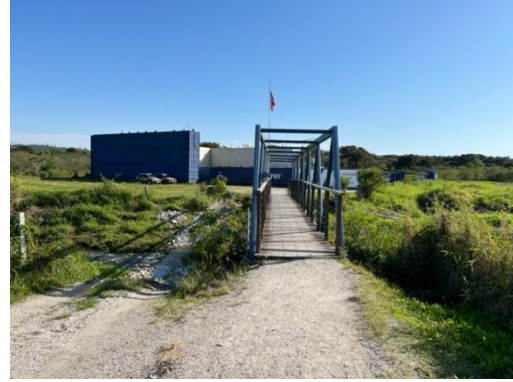
Figura 12 - Ponte com piso irregular.

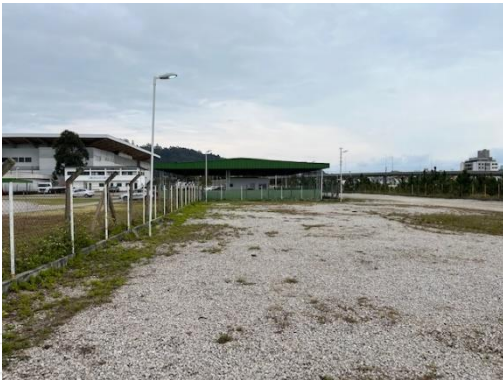
No Campus II, para acessar as instalações do kartódromo, é necessário passar por estacionamento com piso de brita, de difícil locomoção sobre cadeira de rodas.

Figura 13 - Piso de brita para acessar o kartódromo e as instalações da PRF no campus II.

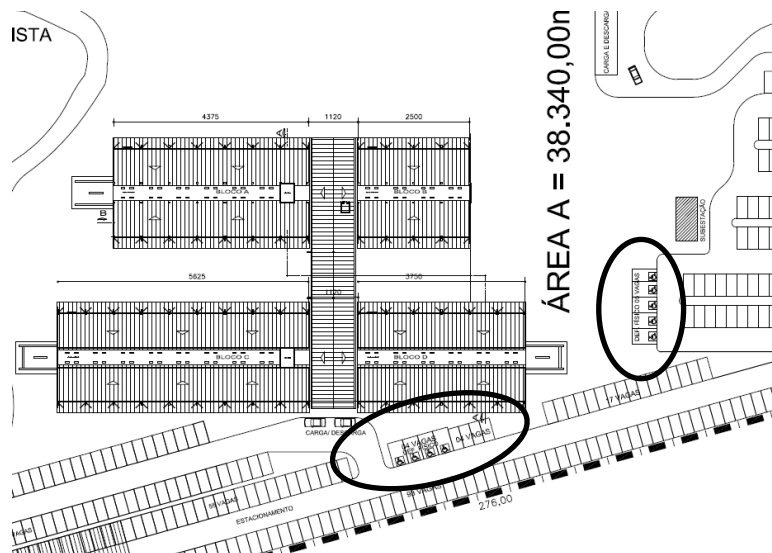
Internamente, apesar do projeto de implantação sinalizar vagas reservadas para deficientes, algumas dessas não existem e outras não atendem o especificado acima, pois não apresentam sinalização. No momento da vistoria, estavam ocupadas por ambulâncias.

Figura 14 - Representação das vagas destinadas às pessoas com deficiência em projeto.

As vagas em sua maioria necessitam de adequação para atender a legislação atual. Recomenda-se que as vagas representadas em projeto sejam sinalizadas e conectadas às rotas acessíveis.

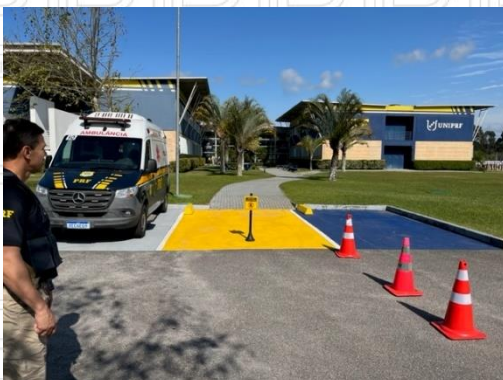
Figura 15 - Vagas sem sinalização e ocupadas por ambulâncias.

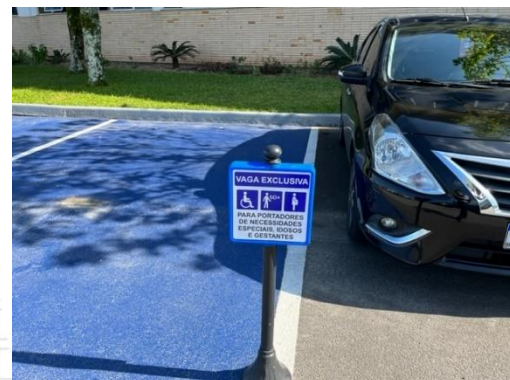
Figura 16 - Vagas reservadas com sinalização em desconformidade com a norma.

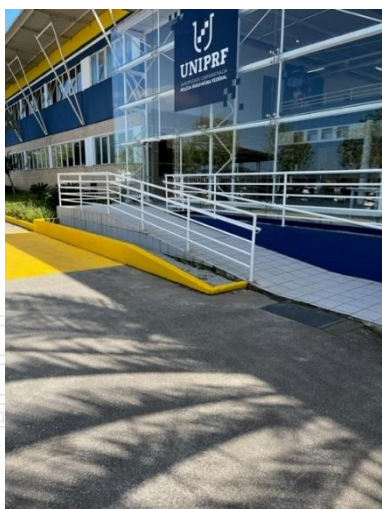
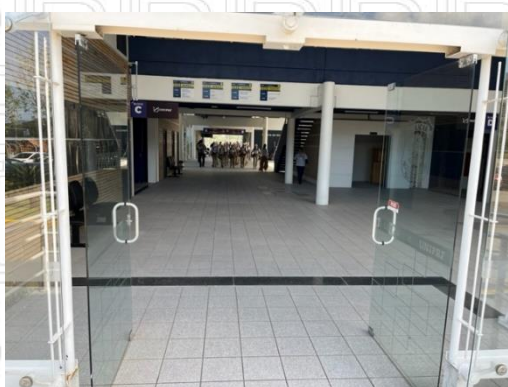
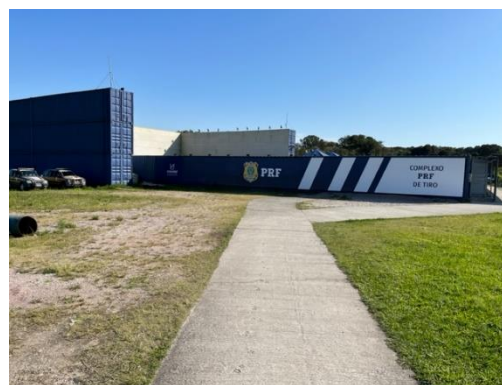
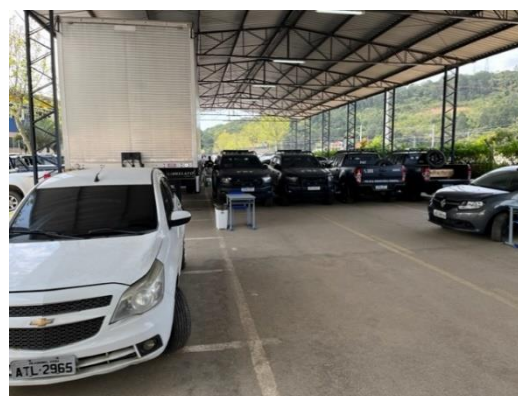
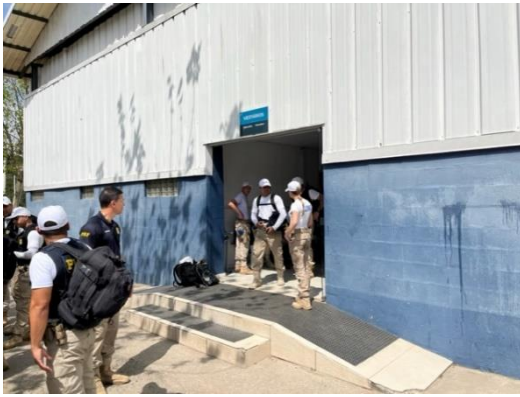
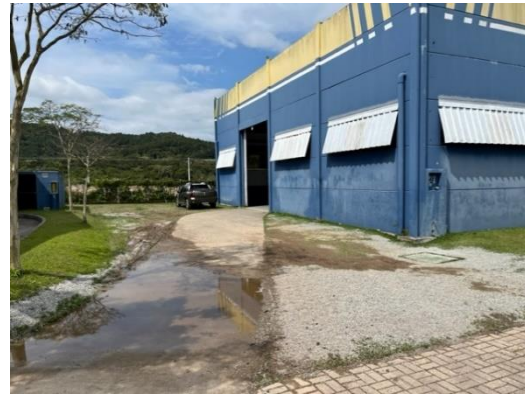
No campus I, nos acessos as edificações faltam corrimãos, piso tátil, não há sinalização adequada além de rampas com inclinações acima do permitido por norma. Recomenda-se a elaboração de projeto de acessibilidade com a finalidade de adequar as normas vigentes, além da necessidade de piso tátil, placas, sinalizações, rampas etc.

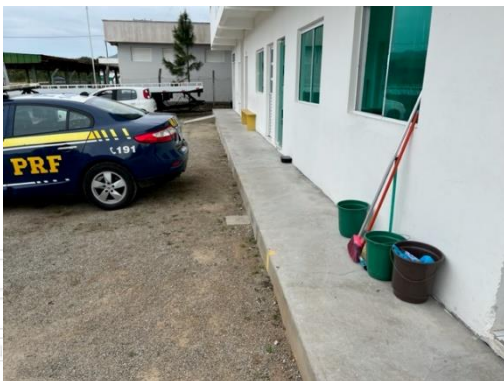
No campus II, há degrau para acessar a sala destinada ao uso da PRF, sendo necessária sua conversão em rampa. O banheiro possui rampa de acesso com inclinação maior do que a indicada nas normas técnicas vigentes. É indicada contratação de projeto de acessibilidade para viabilizar os acessos por pessoas com deficiência e mobilidade reduzida, contemplando também as sinalizações.

Figura 23 - Degrau.

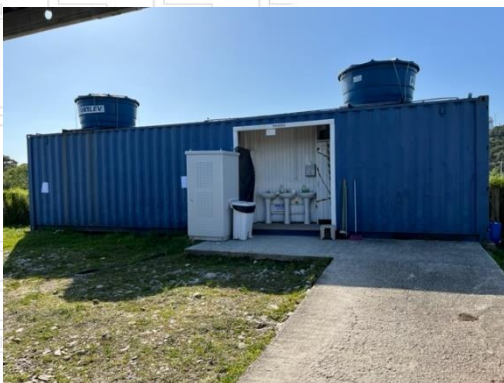
Figura 25 - Circulação horizontal sem sinalização.

Porém, recomenda-se a realização de projeto de acessibilidade para a circulação interna de todas as edificações, com indicações de rotas, sanitários acessíveis, sinalização visual dos obstáculos, pisos com direcionamento em alto-relevo, painéis em Braille, com a finalidade de auxiliar as pessoas com deficiência ou mobilidade reduzida. Além disso, incluir a realização de projeto luminotécnico.

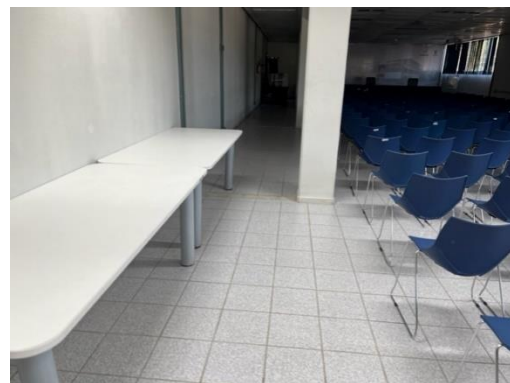
A circulação horizontal interna das edificações apresenta-se acessível horizontalmente de maneira geral, exceto por locais onde existem degraus que devem ser transformados em rampas e locais onde a disposição do mobiliário diminui a largura dos corredores.

Figura 26 - Circulação horizontal muitas vezes afetada pelo mobiliário.

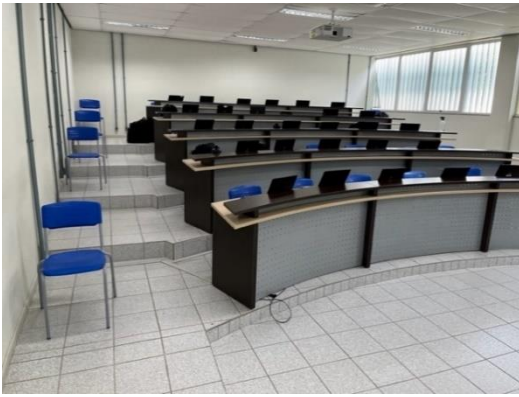
Figura 27 - Circulação com degraus.

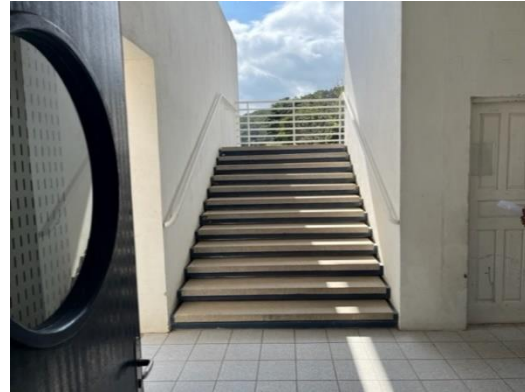
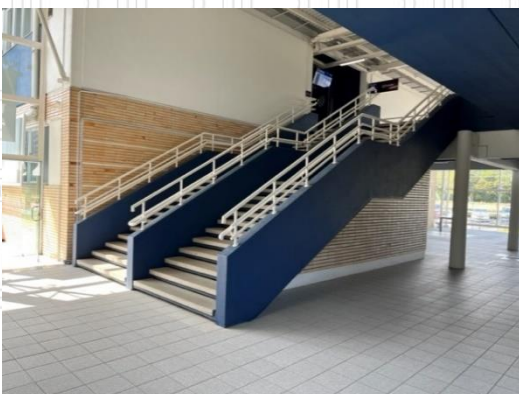
As escadas das edificações são padronizadas e nenhuma atende as necessidades técnicas apresentadas. A altura do espelho não contempla o mínimo indicado por norma, as escadas possuem espelho vazado, não há sinalização tátil, nem visual nas bordas dos degraus, nem em braille, nem prolongamento dos corrimãos nos patamares. As escadas que fazem parte das rotas de fuga não possuem sinalização ou área de resgate.

Figura 30 - Escada padrão.

Figura 29 - Escada padrão.

Portanto, recomenda-se a contratação de projeto de acessibilidade interno para todas as edificações, onde deve-se ponderar as necessidades técnicas normativas e as particularidades do edifício de uso público.

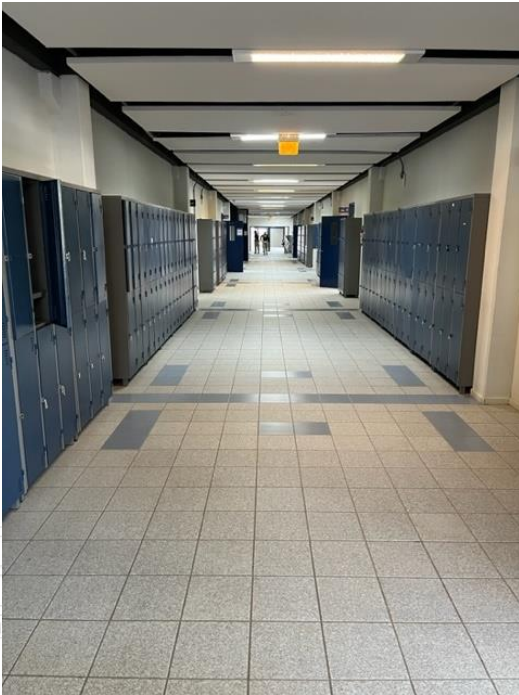
Figura 28 - Corredores sem sinalização tátil.

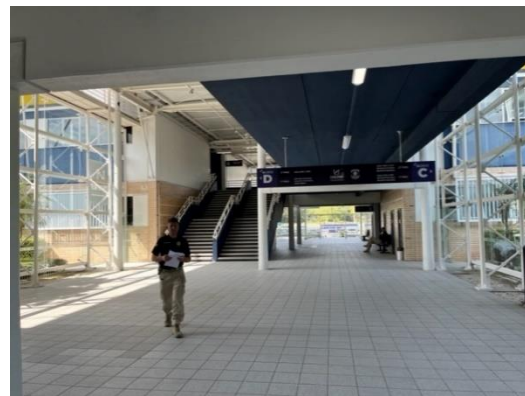
Figura 31 - Circulação horizontal espaçosa porém sem sinalização.

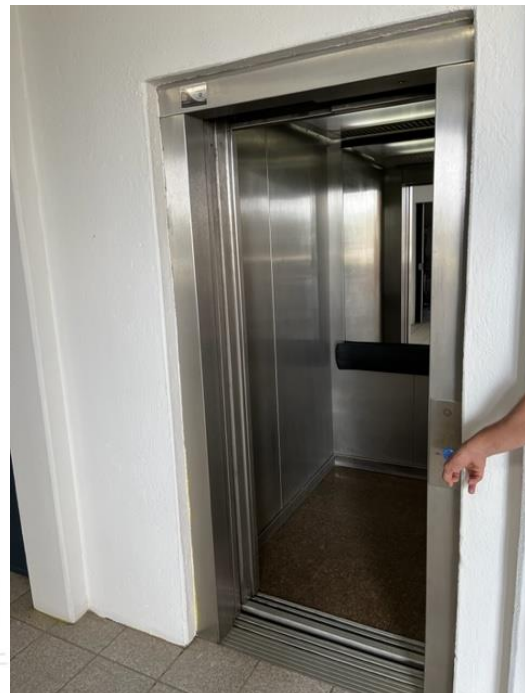
Os elevadores, apesar de possuírem acesso a todos os pavimentos, superfície rígida e antiderrapante e botoeira localizada na altura correta, não possuem as dimensões mínimas necessárias ao acesso de usuários de cadeira de rodas, tanto nas cabines quanto nas portas. Não há sinalização tátil, sonora ou em braille.

Figura 32 - Elevador com portas e medidas menores do que o indicado em norma.

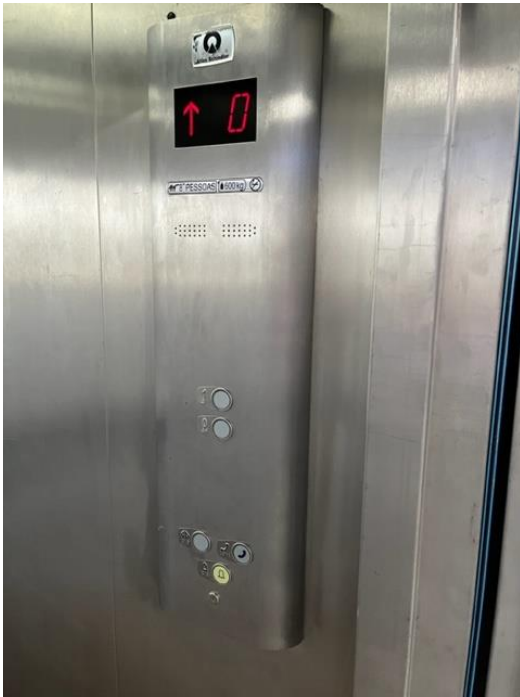
Figura 33 - Botoeiras sem sinalização em baile.

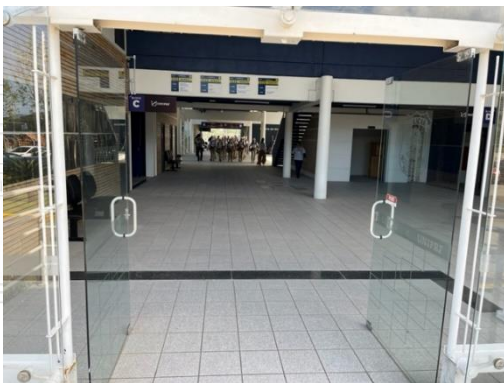
O campus apresenta de uma maneira geral as portas com um bom funcionamento, exceto pelas portas com duas folhas que não possuem a largura mínima necessária. No entanto, não há identificações dos ambientes, nem sinalização visual e tátil em braille. As janelas não oferecem condições de acessibilidade pois estão fora da altura indicada nas normas vigentes. Recomenda-se, adequação das esquadrias com as sinalizações elencadas acima e contratação de projeto de acessibilidade para verificar possibilidade de adequação ao menos dos comandos das janelas.

Figura 36 - Porta de vidro sem sinalização.

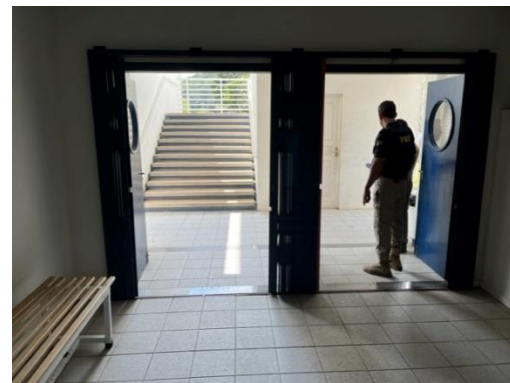
Figura 37 - Portas com duas folhas sem largura mínima necessária.

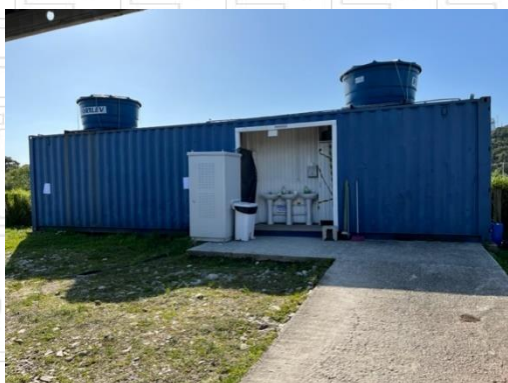
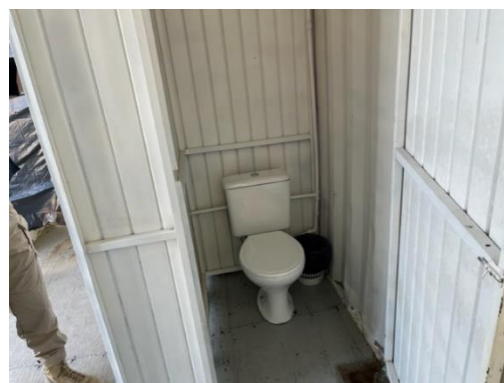
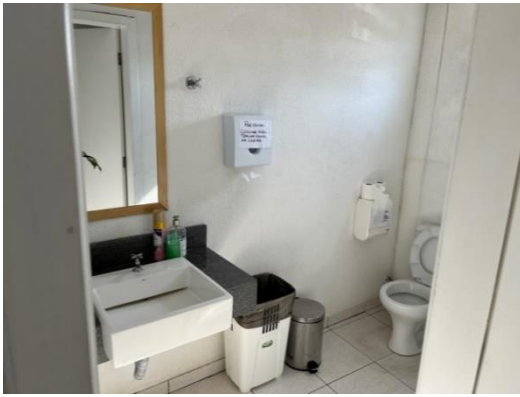
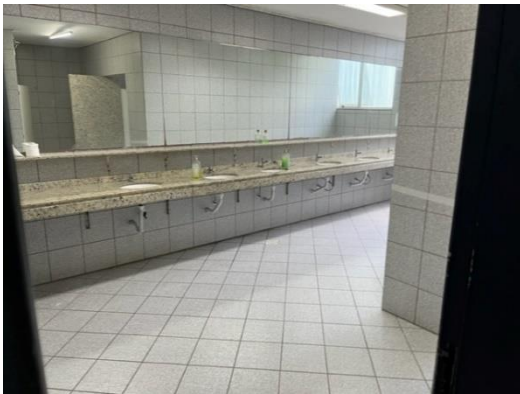
Verificou-se que os sanitários acessíveis apresentam diversas incompatibilidades, dentre elas falta de sinalizações visuais e sonoras, ausência de puxadores horizontais em portas, bacias sanitárias incompatíveis com o necessário para sanitários acessíveis, acionadores de descarga incompatíveis, lavatórios incompatíveis, espelhos fixados de forma inadequada, falta de acessórios etc. As portas possuem abertura para dentro e não para fora, sendo necessária sua inversão. Recomenda-se adequação das sinalizações visuais, tátil em relevo e braille, faixas de sinalizações, adequações de desníveis nos pisos.

Algumas edificações do campus não contam com nenhum banheiro acessível, portanto recomenda-se contratação de projeto de acessibilidade para viabilizar ao menos um banheiro acessível por edificação, respeitando as particularidades do órgão.

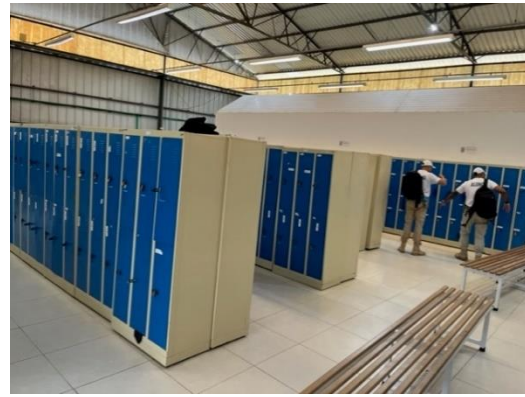
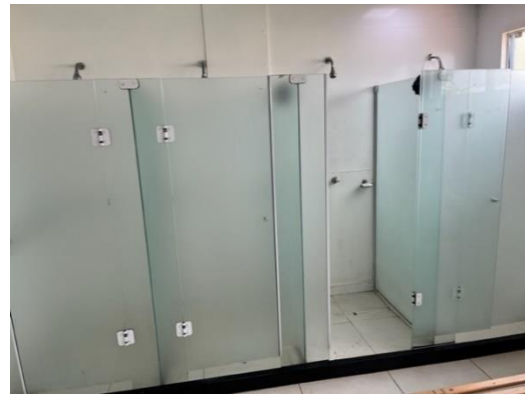
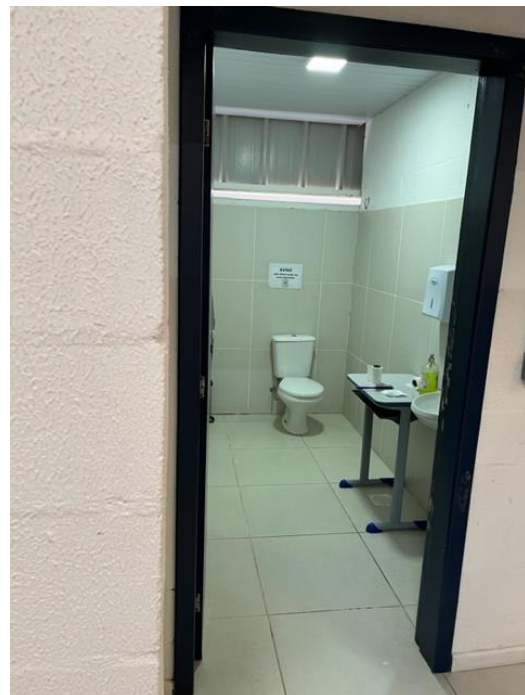
Os vestiários também possuem diversas incompatibilidades quanto à disposição dos equipamentos sanitários e mobiliário, inclusive com ausência de rampas para eliminar o desnível do box, sendo necessária a contratação de projeto de acessibilidade para reformular sua disposição de acordo com as normas técnicas vigentes, considerando as necessidades específicas do órgão.

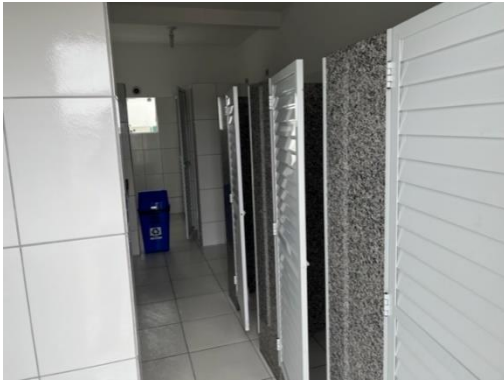
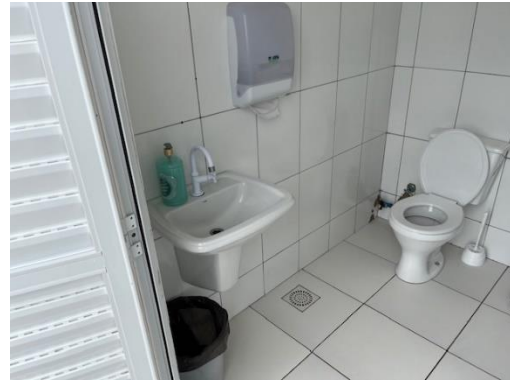
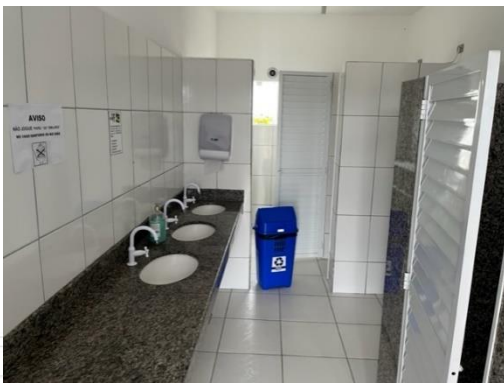
No kartódromo há apenas um banheiro que não é acessível, porém possui o tamanho necessário para sua adequação. Sendo assim, deve-se contratar projeto de acessibilidade para torna-lo acessível.
